■ Ioana RUS-CACOVEAN¹

Restaurări istorice blamate și restaurări păstrate ca document

Condemned Historic Restorations and Restorations Preserved as Document

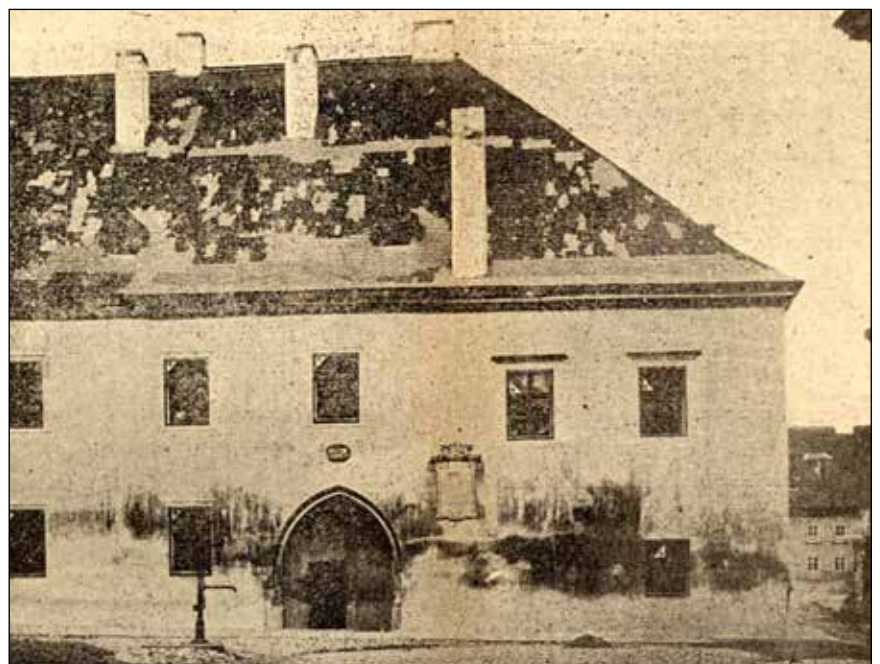
■ Foto 1. Casa Matia înainte de intervențiile secolului XIX (Kolozsvári kalauz... 1893)

■ Photo 1. The Matthias Corvinus House before the 19th century interventions (Kolozsvári kalauz... 1893)

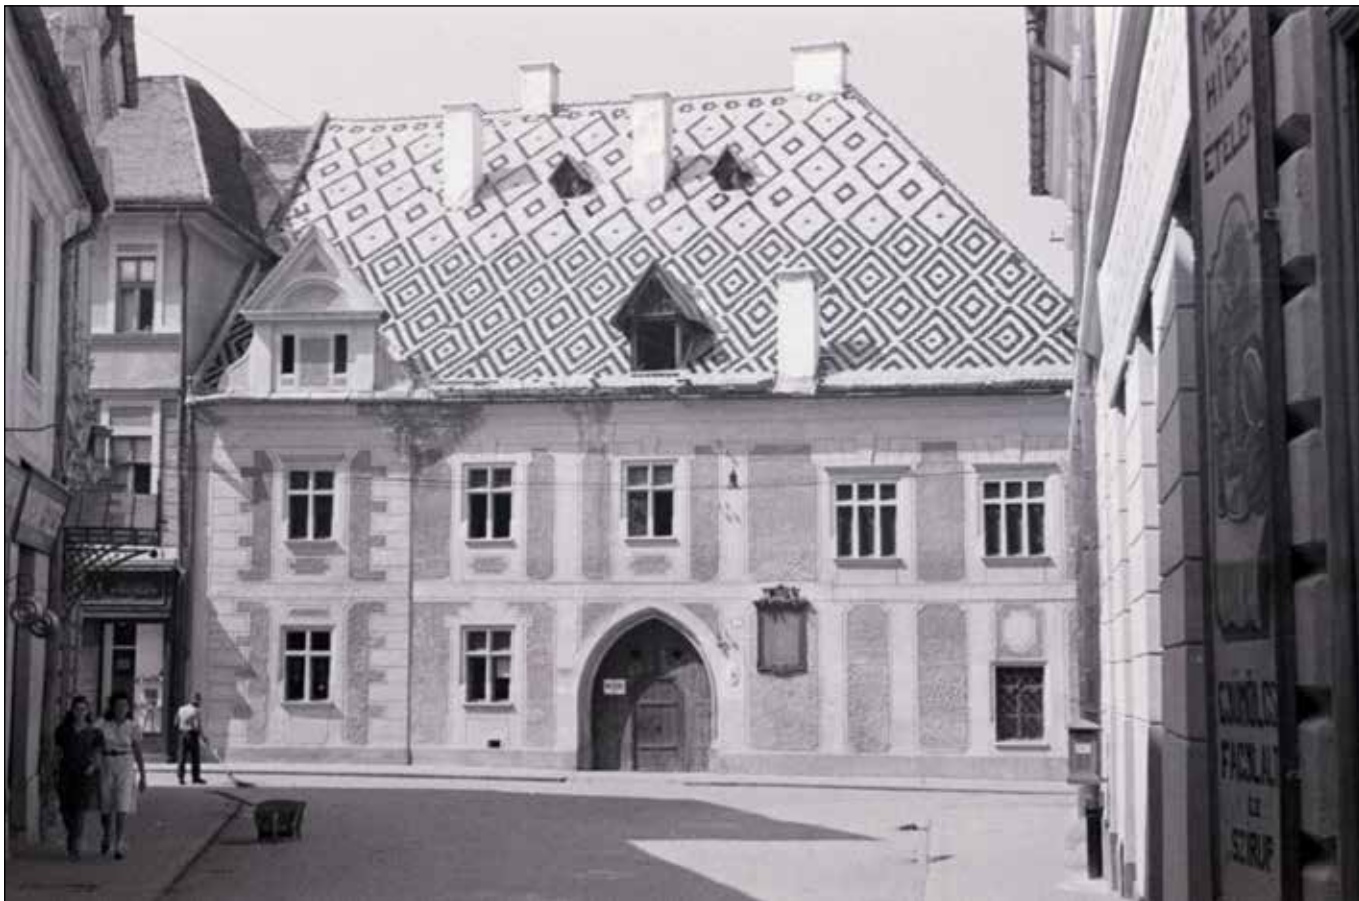
■ **Foto 2.** Casa Matia după restaurarea istoricistă, fotografie din 1941 © Fortepan / Zoltán ASZÓDI (foto nr. 174034, <https://fortepan.hu/hu/photos/?id=174034>)
 ■ **Photo 2.** The Matthias Corvinus House after the historicist restoration, photograph from 1941 © Fortepan / Zoltán ASZÓDI (photo no. 174034, <https://fortepan.hu/hu/photos/?id=174034>)

Restaurarea realizată de către László GYALUS (1865-1941) a fost una specifică vremii, intențiile arhitectului fiind acelea de a îndepărta elementele adăugate monumentului în perioadele anterioare, considerate lipsite de valoare, și de a adăuga elemente noi, într-o încercare de a rămâne „cât mai aproape” de stilul inițial. Cea mai puternică intervenție realizată de către GYALUS a fost cea asupra fațadelor, arhitectul îndepărtând complet tencuielile albe simple, pentru a le înlocui cu o articulare mai complexă, evident fantezistă, în stil eclectic. Fațada principală a primit bosaje, lesene, brâie orizontale și cornișe. GYALUS a înlocuit ancadramentele de piatră ale porții și ale ferestrelor, foile de ușă cu altele neogotice, a introdus un fronton decorat în stil Renaștere-baroc în partea stângă a fațadei, deși existența acestuia nu era documentată de nimic și a construit lucarne, iar acoperișul l-a învelit cu țiglă mălțuită colorată (EKE 2012).

The restoration performed by László GYALUS (1865-1941) was specific to the time. The architect's intentions were to remove the elements added to the historic building in the previous epochs, as considered without value, and to add new elements in an attempt to stay “as close as possible” to the initial style. GYALUS's most striking intervention was on the elevations. The architect completely removed the simple white plastering to replace it with a more complex, obviously fantasist articulation in Eclectic style. The façade received quoin strips, lesenes, string courses, and cornices. GYALUS replaced the stone frames of the gate and windows, as well as the door leaves with new, Neogothic ones, he inserted a gable decorated in Renaissance-Baroque style on the façade's left side, although the existence of such an element was not documented in any way, and he put in dormer windows, while covering the roof with coloured, glazed tiles (EKE 2012).

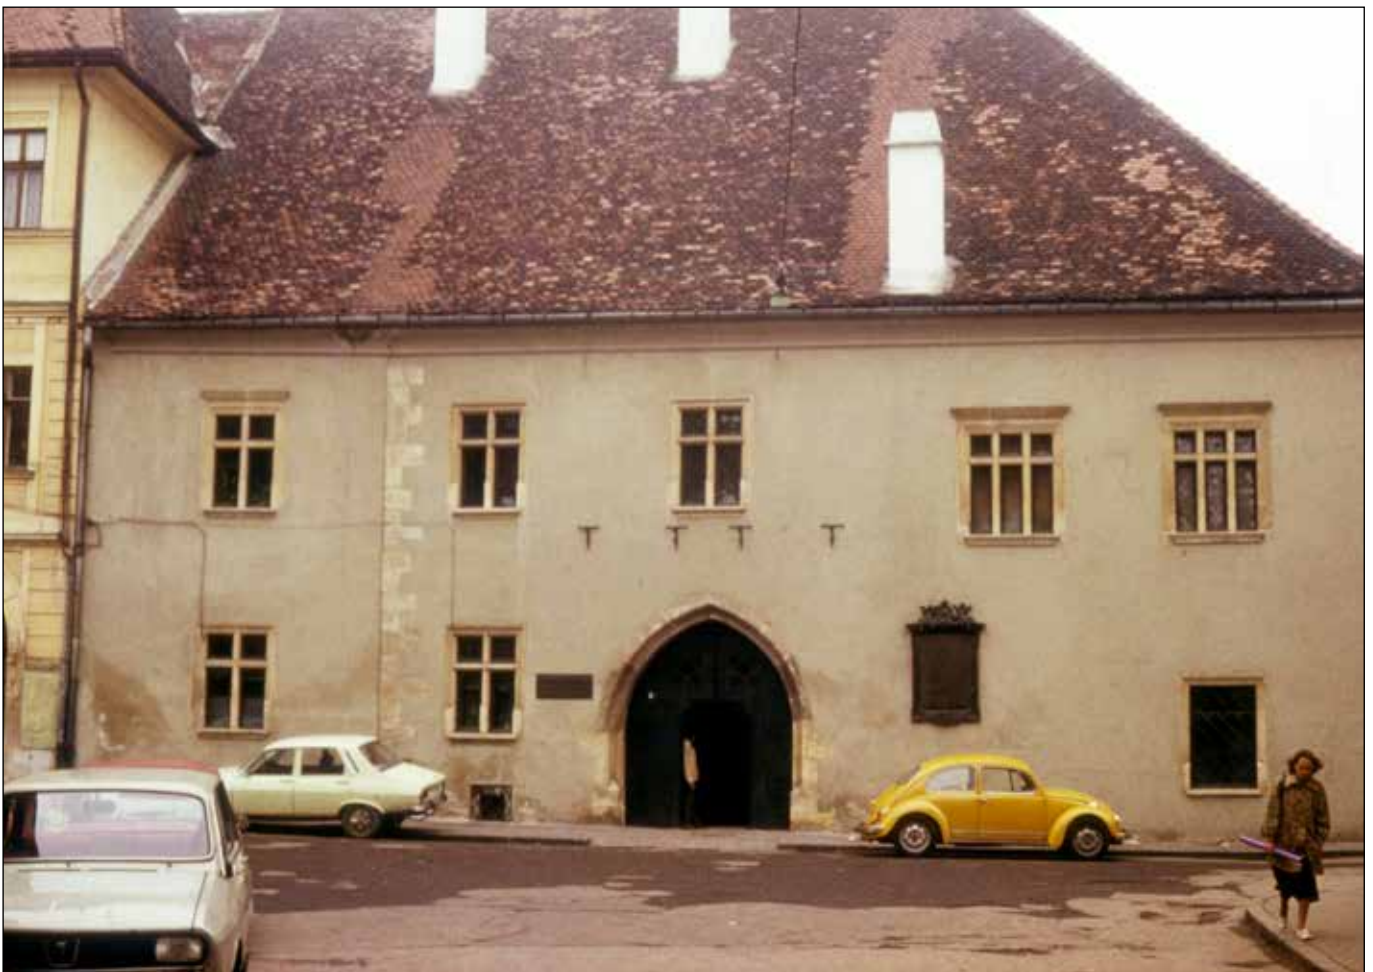
■ **Foto 3.** Casa Matia „de-restaurată” la mijlocul secolului XX, fotografie din 1986 © Fortepan / Katalin VARGA (foto nr. 73950, <https://fortepan.hu/hu/photos/?id=73950>)

■ **Photo 3.** The Matthias Corvinus House, “de-restored” at the middle of the 20th century, photograph from 1986 © Fortepan / Katalin VARGA (photo no. 73950, <https://fortepan.hu/hu/photos/?id=73950>)

aesthetics of Modernism, by December 1943 KÓS removed the historicist plastering on the elevations and replaced it with a simple, white one. He also replaced the coloured tiles on the roof with “old, but high-quality” ones, for the building to regain its “original, simple and noble shape”, by discarding the “ugly architectural elements” that had “disfigured it under the pretext of conservation in the past century”. The memorial plaque alone was preserved, despite seen as “inappropriate” (EKE 2012).

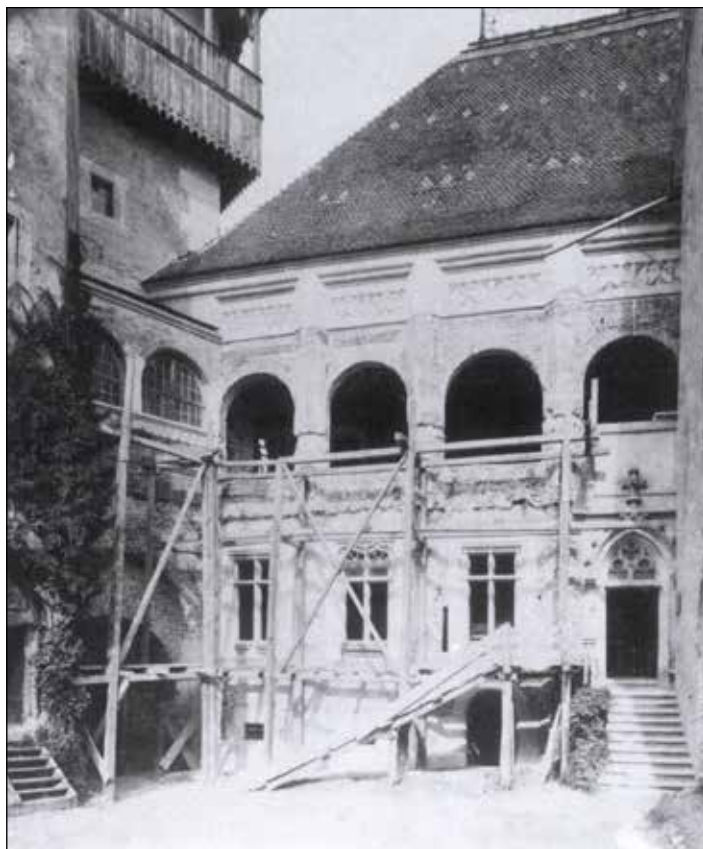
■ **Foto 4.** Castelul din Hunedoara, loggia Matia „de-goticizată” (SISA 2000, 105)

■ **Photo 4.** Hunedoara Castle, the “de-Gothicised” Matthias Loggia (SISA 2000, 105)

The wish to correct mistakes was also a concern at Hunedoara Castle. In 1901, István MÖLLER took over the work-site. His intention was to inventory and survey the historic building, through which it became clear how many valuable details had been destroyed during the previous reconstructions. Eventually, however, the “correction” in Hunedoara was less successful than at the Matthias Corvinus House. This was, on the one hand, because of World War I, which put an end to the intervention, and, on the other hand, because MÖLLER, although generally preserved the architectural characteristics of all ages, in the case of the Matthias Loggia, after removing the mouldings and elements inserted by STEINDL, he replaced them with similar ones, such as the Neogothic frieze under the cornice, inspired by the frieze at Saint Michael’s Church in Cluj-Napoca (LUPESCU 2011; RUS 2010).

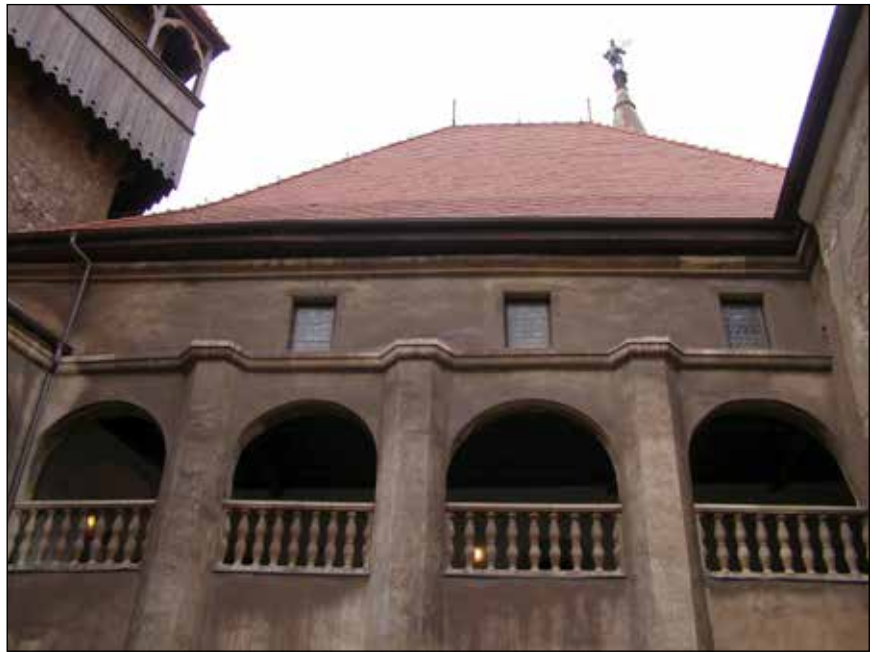
■ **Foto 5.** Castelul din Hunedoara, logia Matia după restaurarea anilor 1960 © arhiva personală Ioana RUS-CACOVEAN

■ **Photo 5.** Hunedoara Castle, the Matthias Loggia after its restoration in the 1960s © personal archive of Ioana RUS-CACOVEAN

mouldings, and two sculptures placed at the middle opening, representing the raven with the ring in its beak and the he-goat with his front legs bent, the coats of arms of John Hunyadi and his wife.” But the frames in place in the 20th century were not the original ones, as the only pieces left from these were “the two stones originating from that window [preserved] in the lapidary”, but “exact copies of the originals [which] were assembled in the 1870s, when the restoration was performed in the spirit of unity of style”. The fact that there was “no evidence of the original appearance of the ground floor loggias” and “that the shape [of the Gothic windows] is five centuries old” entitled the report’s author to say that “the conservation works must keep them”. Thus the ground floor was to remain closed and protected, and the historicist restoration preserved (INP, DMI, Dos. nr. 5458, 1958-1965).

In contrast, there were more data on the appearance of the loggia at the upper floor, in “Castellan Bajoni’s description from 1668, when its balusters were still in place. He points out that part of them are made of stone and highly deteriorated, while another part of wood”. The report’s author supposes that “it was in the 18th century that the brick parapet was built in its first shape replacing the balusters, as it appears in the 1864 drawing”. This parapet was then rebuilt at the beginning of the 20th century by MÖLLER, who also dismantled the glass windows at the upper floor and enlarged them by lowering the parapet, which “is still preserved today. It affects the appearance of the loggia and must be removed” (INP, DMI, Dos. nr. 5458, 1958-1965).

Subsequently, half of a stone baluster was discovered *in situ* at one of the balustrade’s ends. The initial proposal was changed based on this discovery, and the structure performed was completely in Renaissance style, with a loggia on the ground floor as well, although nothing justified this approach. With the aim of regaining the the “initial appearance”, the loggia was reconfigured by removing the masonry and the Neogothic frames, proposed for preservation in the museum lapidary, resulting in two rows of open arcades with stone balusters (CURINSCHI-VORONA 1996,

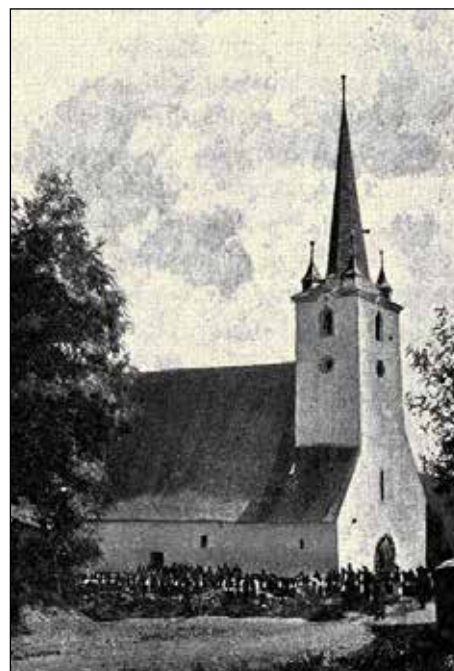
■ Fig. 2. Biserica Reformată din Sic înainte de restaurarea secolului XX (KÁDÁR 1903, 393)

■ Figure 2. The Calvinist Church in Sic before the 20th century restoration (KÁDÁR 1903, 393)

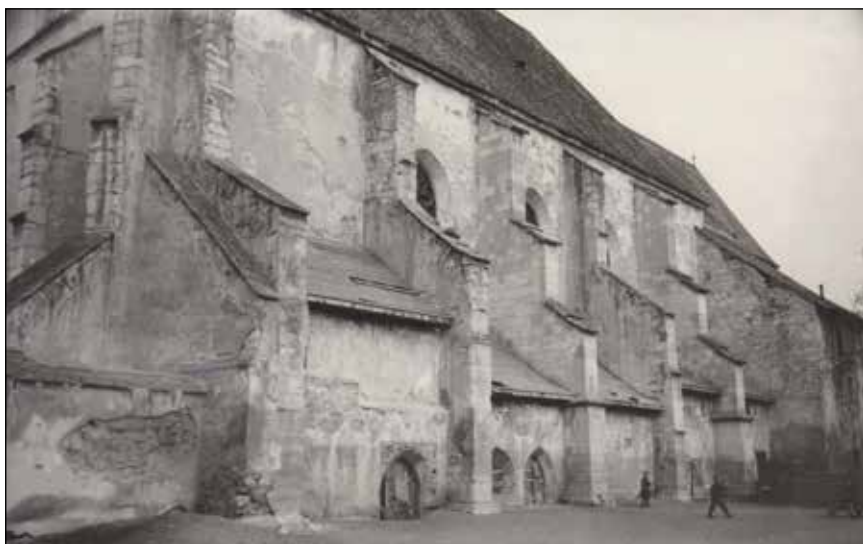
■ **Foto 6.** Fațada de sud a Bisericii Reformate de pe Strada Kogălniceanu din Cluj-Napoca, 1953, foto Ștefan BUTAK (INP, Fototeca DMI, nr. inv. 117, nr. 10)

■ **Photo 6.** Southern elevation of the Calvinist Church on Kogălniceanu Street in Cluj-Napoca, 1953, photo by Ștefan BUTAK (INP, Fototeca DMI, nr. inv. 117, nr. 10)

However, the most controversial intervention was the one on the Calvinist Church on Kogălniceanu Street in Cluj-Napoca. Photos taken in the autumn and winter of 1953 catch the western and southern elevations of the church, which, despite the restoration conducted in two stages at the beginning of the 20th century, was again in a deplorable state. In December 1956, the Technical Department of the Calvinist Bishopric in Cluj-Napoca, through site manager Lajos BĂGYUJ, drafted a documentation proposing a series of works to be conducted in 1957. But, although the initial intention was to perform only emergency interventions, as the works advanced, new proposals were
