- Campanile seu turris. Mediaeval And Modern Bell Towers in the Ciuc Depression  
The article may be found on pages 17-30.
- Campanile seu turris. Clopotnițe medievale și moderne în depresiunea Ciucului  
Articolul se poate citi în paginile 17-30.
- Campanile seu turris. Középkori és újkori harangtornyok a Csíki-medencében  
A cikk a 17-30. oldalakon olvasható.

# Transsylvania nostra

YEAR XVI. · 61<sup>ST</sup> ISSUE  
ANUL XVI. · NUMĂRUL 61  
XVI. ÉVFOLYAM · 61. SZÁM

BUILT HERITAGE  
PATRIMONIU CONSTRUIT  
ÉPÍTETT ÖRÖKSÉG

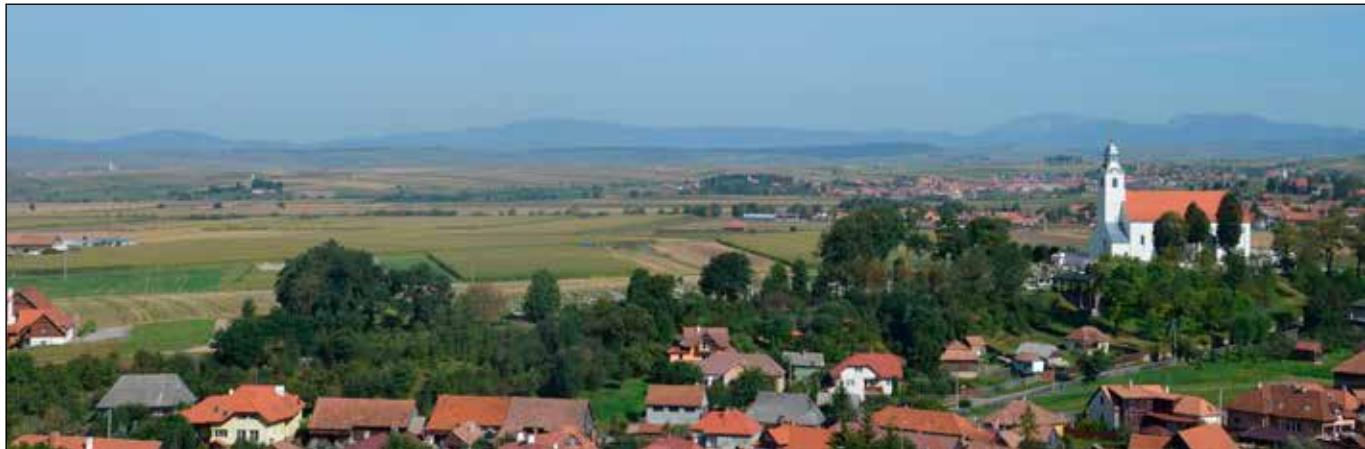
■ **Foto 1.** Turnuri de biserică din Ciuc (Şumuleu, Delniţa, Racu), 2019 © István BOTÁR  
■ **Photo 1.** Church towers from Ciuc (Şumuleu, Delniţa, Racu), 2019 © István BOTÁR

■ Depresiunea Ciucului se întindea la extremitatea estică a teritoriului episcopaliei medievale a Transilvaniei, departe de centrele marilor orașe, este deosebit de interesant să aflăm când și cum au apărut aici elementele innovative ale arhitecturii. Turnurile vestice ale bisericilor sunt caracteristice peisajului acestei mici regiuni, marcând totodată arhitectura eclesiastică locală (BOTÁR 2019, 118-125) (foto 1). Cu excepția turnurilor care au fost edi-

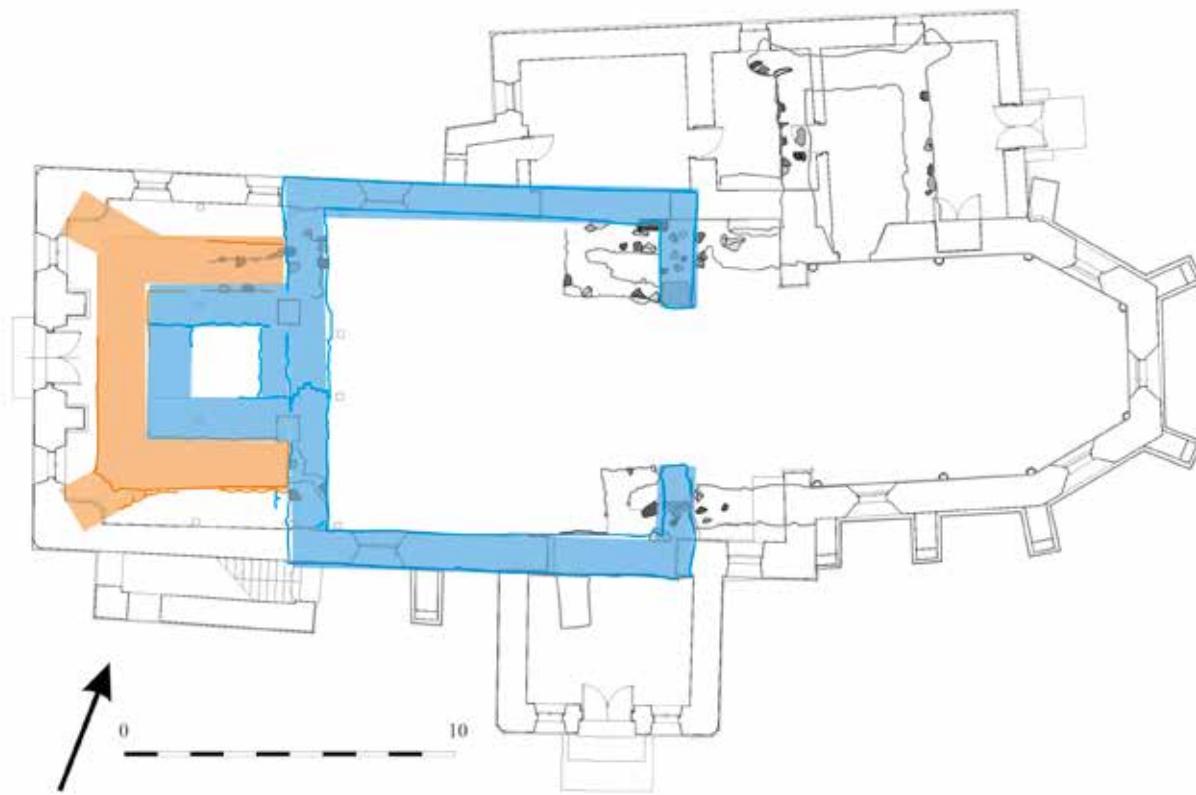
■ **Fig. 1.** Fundațiile turnului identificate la săpăturile arheologice din Cârța (albastru: secolele XIII-XIV; portocaliu: secolul XVI), 2012 © István BOTÁR  
 ■ **Figure 1.** The foundations of the tower identified in the archaeological excavations at Cârța (blue: 13<sup>th</sup>-14<sup>th</sup> centuries; orange: 16<sup>th</sup> century), 2012 © István BOTÁR

According to current knowledge, the first and oldest western tower in this region was identified at the church in Cărța. During the archaeological survey that accompanied the renovation of the church, the walls of a demolished tower under the West gallery were found inside the current church, together with the nave's demolished mediaeval western wall. This is also mentioned in the documents of an episcopal visit from the 18<sup>th</sup> century: *Turris in fine*. This tower, however, also had a predecessor. The first, smaller tower was connected to the nave, of the same age as the one that belongs to the period before the construction of the choir, built at the beginning of the 16<sup>th</sup> century. Due to later additions, only the interior dimensions of the early tower could be recorded: 2.1 × 2.2 m (the measurable thickness of the wall was at least 130 cm, but it was not possible to clearly delineate the outer wall because of the subsequent tower) (Figure 2). The relatively large nave and therefore the western bell tower connected to it (!) can be dated as being from the 14<sup>th</sup> century. Its closest contemporary in Rugănești was identified and dated during dendrochronological research (the last annual ring of the tower beams, measured *in situ*, was formed in 1344) (TÓTH et al. 2016). In the case of the picturesque *enclosure wall with gate tower from the church in Cărța* (Photo 2), the dendrochronological study did not find original datable elements. Although not a classical bell tower, it is known to have had bells by the early 18<sup>th</sup> century at the latest (FEHÉR 2011, 13). We can try dating the lower mediaeval levels of the tower with the help of the enclosure wall built at the same time. The latter has three periods of construction, the oldest being the lower section, which dates from the 15<sup>th</sup> century, so probably the tower also dates from the same period (BOTÁR 2012).

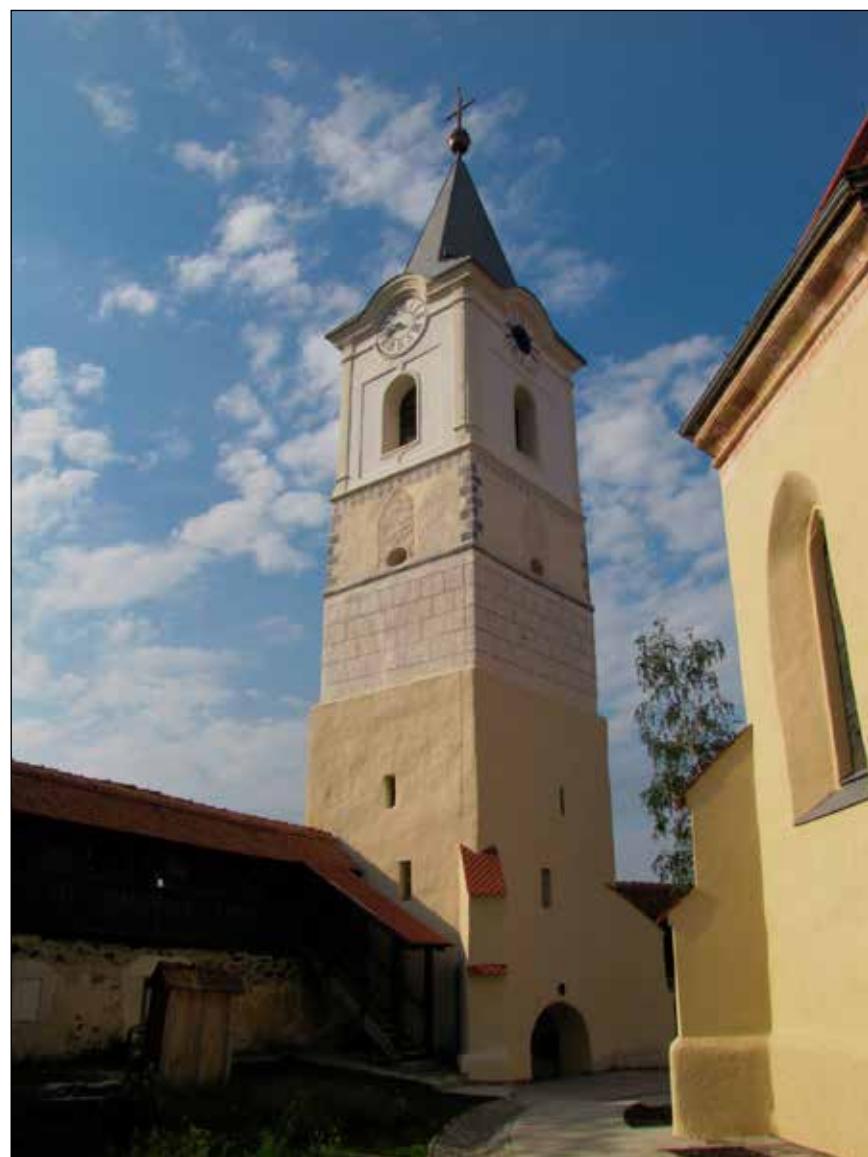
■ Foto 2. Vedere cu turnul zidului de incintă din Cârța, 2013 © István BOTÁR

■ Photo 2. View of the tower of the enclosure wall in Cârța, 2013 © István BOTÁR

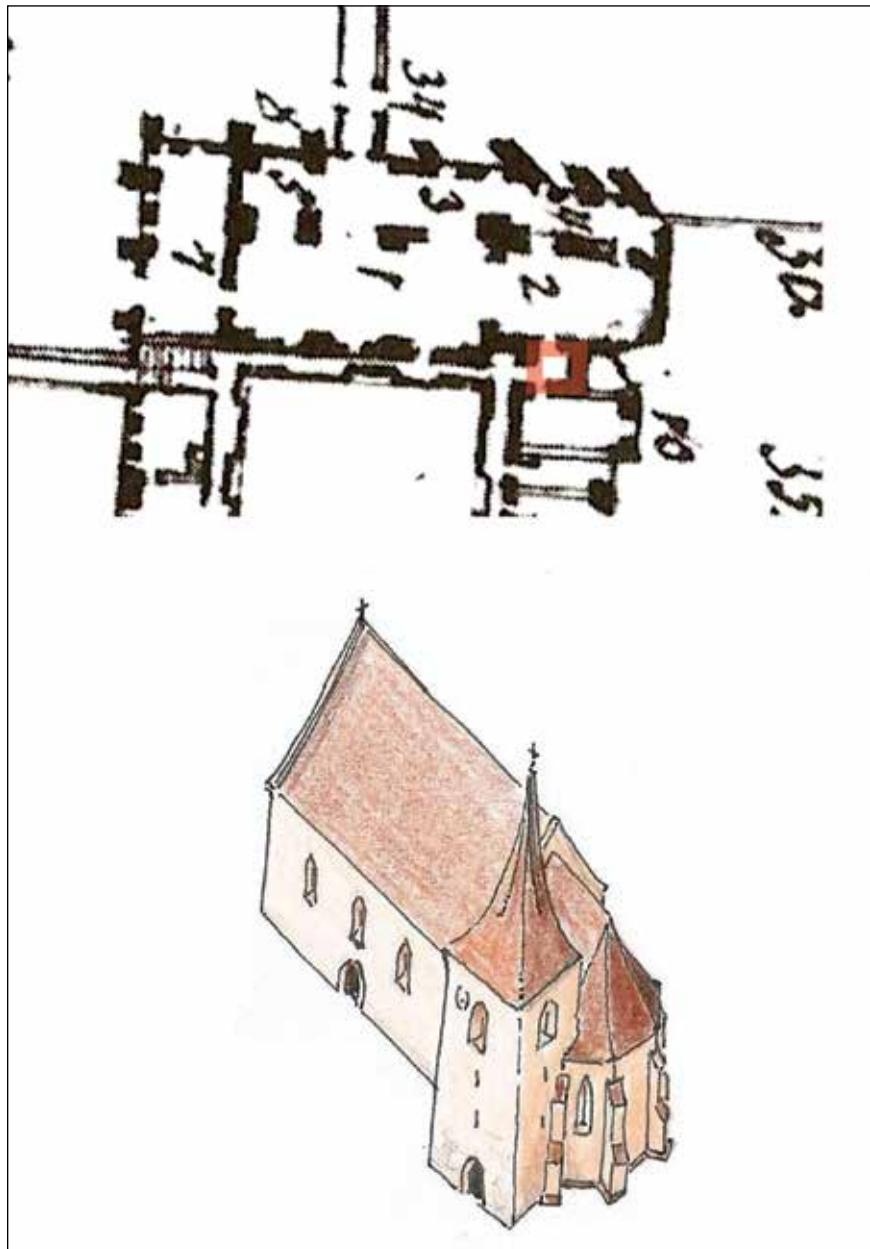
■ **Fig. 2.** Turnul sudic al bisericii franciscane din Șumuleu în relevul lui LOSSTEINER (sfârșitul secolului al XVIII-lea) și în desenul de reconstrucție a lui János GYÖNGYÖSSY, comunicat de István BOTÁR, 2019, Foto nr. 330

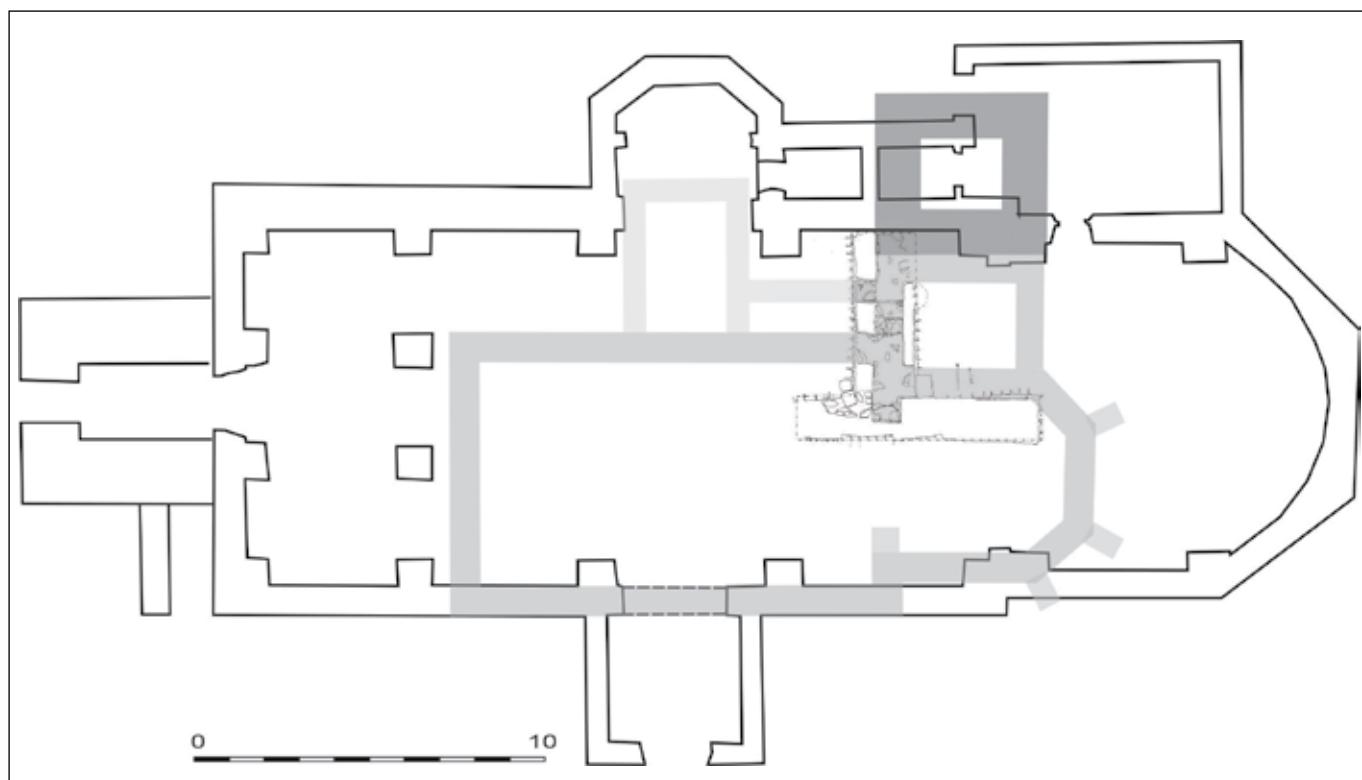
■ Fig. 3. Biserică medievală din Sândominic, zidurile descoperite și reconstrucția lor (turnul de culoare închisă), 2009 © István BOTÁR

According to our archaeological observations, in Sândominic there was a mediaeval stone bell tower, also built under the influence of a mendicant order. During the archaeological survey to replace the flooring inside the current church, several sections of the ascending wall of the mediaeval church were found in the demolished remains. Near the wall connecting the choir to the mediaeval sacristy, to the north of it (!), a portion of a thick wall was found, which I defined as most likely to have been the wall of the tower next to the choir (BOTÁR 2009, 87–95) (Figure 3). Our hypothesis was confirmed without a doubt by the document of an ecclesiastical visit from the 18<sup>th</sup> century, according to which at that time the tower next to the church was still standing: *turris a parte* (and not *in fine* on the usual western side!) (KOVÁCS & KOVÁCS 2002, 124). Considering the completely unusual placement of the tower compared to that of the parish churches in the Székely Land, respectively according to the patron saint of the church, we suspect a Dominican influence, although in the absence of sources we cannot say more today. Based on the probable dating of the church in the 14<sup>th</sup> century, and the appearance of the mediaeval sacristy in the 14<sup>th</sup>–15<sup>th</sup> centuries, it seems possi-

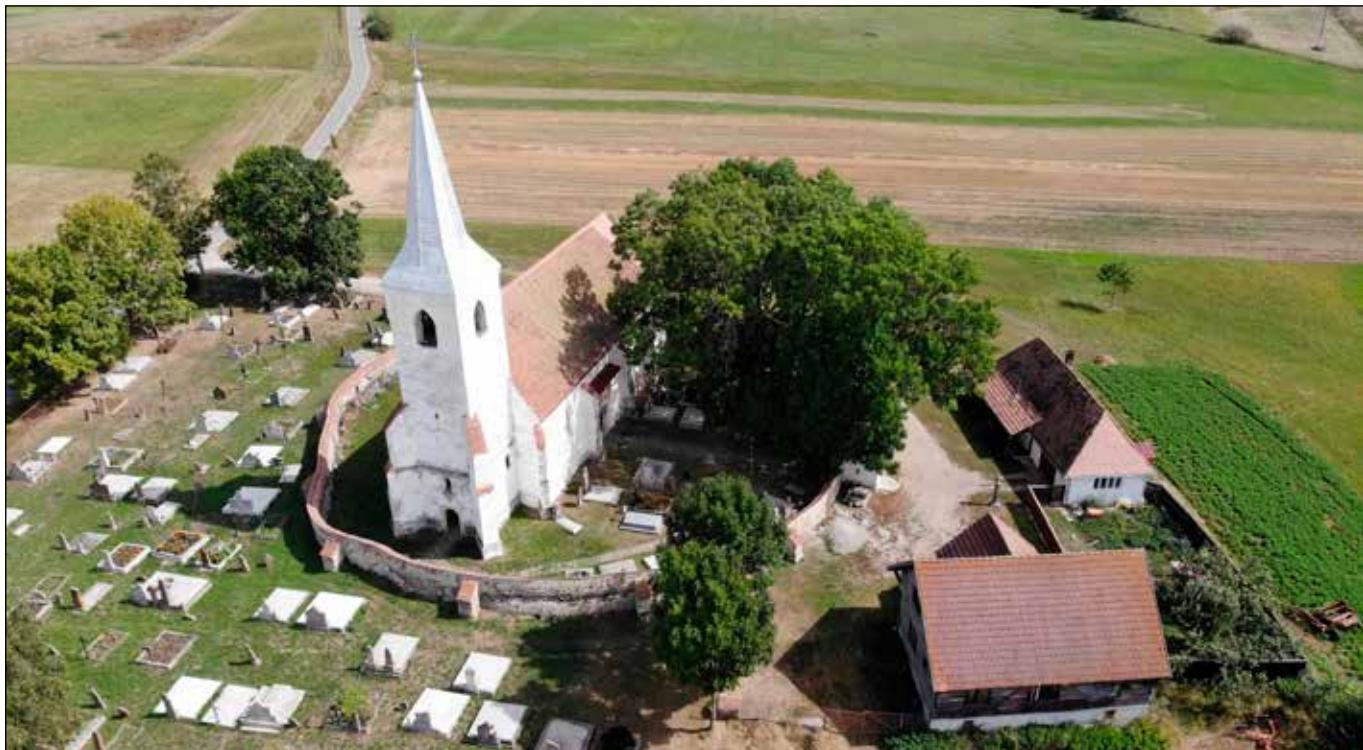
■ Foto 3. Turnul clopotniță din Delnița, imagini cu drona © Zsombor BARTALIS

destroyed by a fire, and the floor beams are not in their original position. However, on the first storey of the tower, in the southern wall, a burnt beam end was found, which appeared to be in its original position. The C14 examination of the sample taken from it resulted in a date between 1486 and 1642, which is consistent with previous views and the dating of the late Gothic elements of the tower, including the keyhole-shaped loopholes. At Delnița, the baptismal font near the southern entrance has as its base a capital belonging to a column. Based on similar sculptures, it is possible that this capital was part of the two-light window of a 13<sup>th</sup> century tower (Figure 4). Although there are no other concrete data to suggest this, it seems possible that a previously demolished tower is hidden at Delnița.

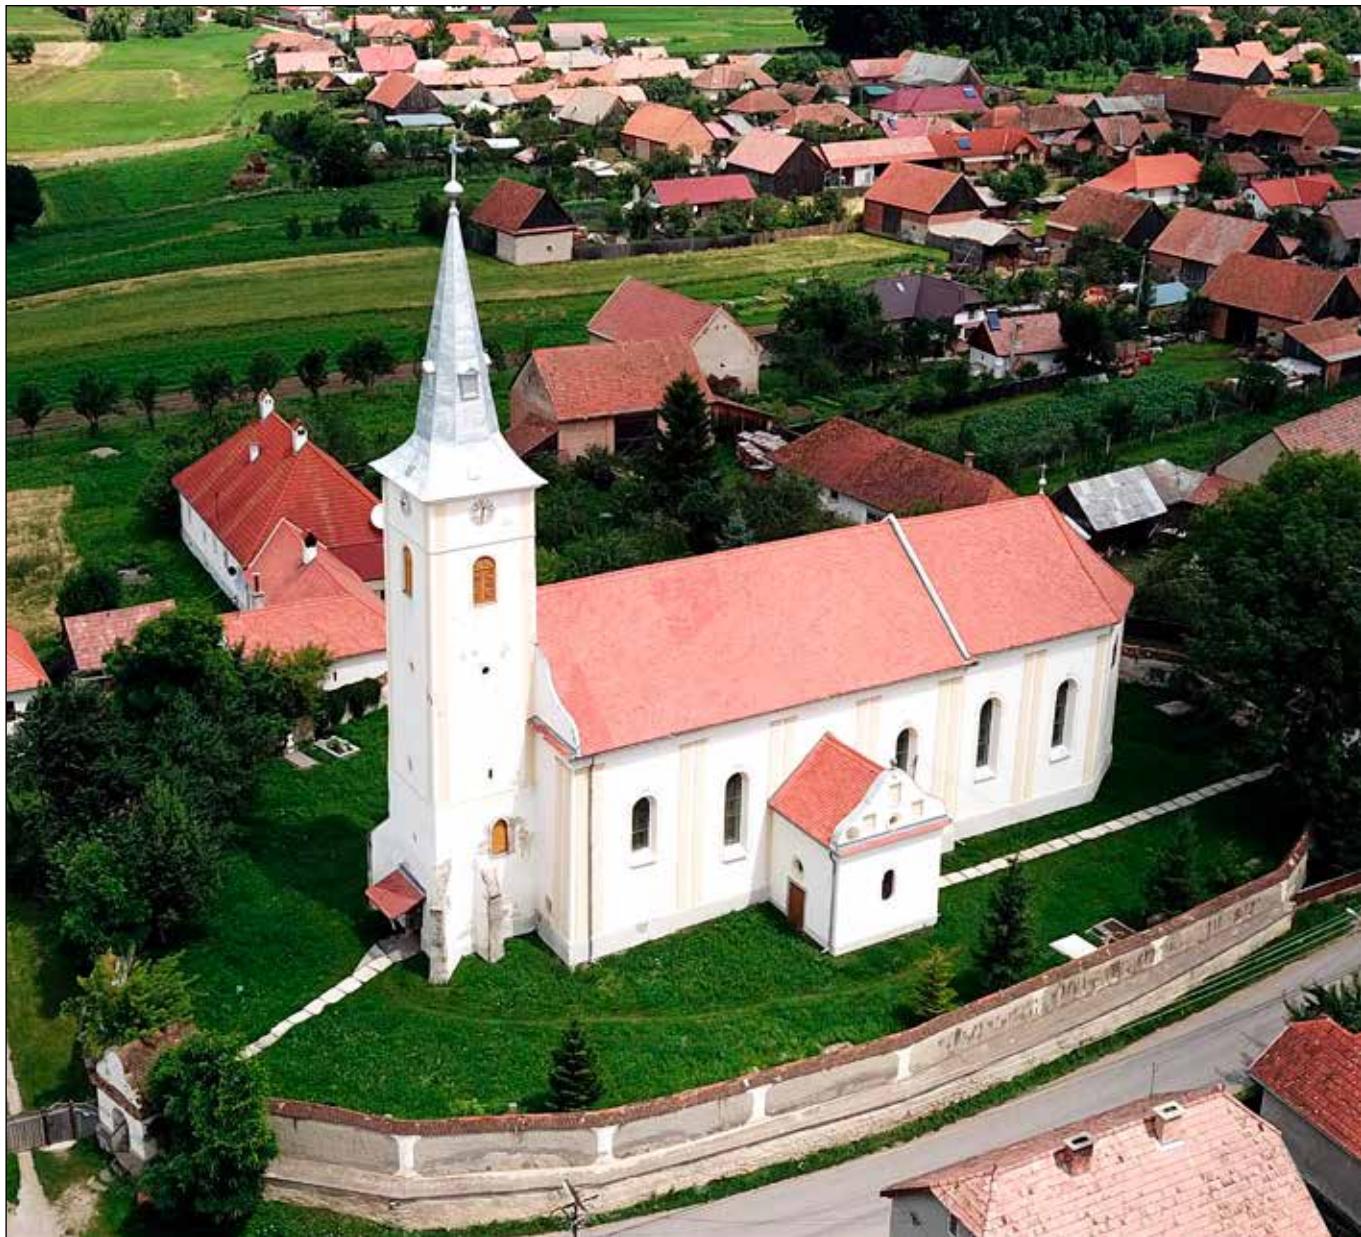
■ Foto 4. Vedere cu turnul din Sântimbru, 2019 © Ákos KARCZAG  
 ■ Photo 4. View of the tower in Sântimbru, 2019 © Ákos KARCZAG

În Depresiunea Ciucului se cunoaște numai o singură analogie a ușii mici sudice a turnului din Delnița, care se deschide de la primul etaj, și anume la *turnul din Sântimbru* (foto 4). Aici, pe latura vestică a bisericiei baroce, complet refăcută în secolul al XVIII-lea, se înalță turnul clopotniță. Până acum turnul nu a atras atenția cercetării, deși pe baza detaliilor sale exterioare (contraforturi de colț, goluri ogivale, parter boltit, intrare la primul

door of the Delnița tower, which opens on the first storey, namely at the *tower in Sântimbru* (Photo 4). Here, on the western side of the Baroque church, completely rebuilt in the 18<sup>th</sup> century, rises the bell tower. So far, the tower has not attracted the attention of researchers, although based on its external details (corner buttresses, ogival openings, vaulted ground floor, entrance on the first floor) it fits well in the group of mediaeval towers. A significant part of the original beams of the floor between the storeys and the lintel beams of the loop-holes have been preserved and can be surveyed and dated by dendrochronological methods (Photo 5). The dendrochronological analysis of the surveys carried out in 2020 showed that the tower in Sântimbru was built in 1463, thus it is the oldest precisely dated bell tower in the Ciuc Depression (BOTÁR & TÓTH 2020).

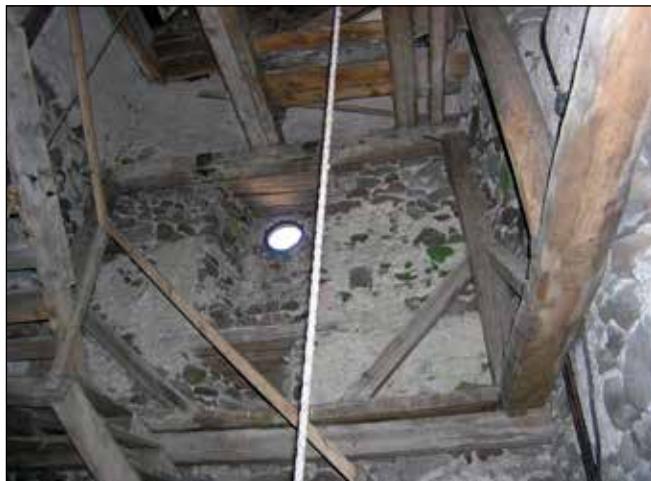
■ **Foto 5.** Goluri medievale înzidite și structuri din lemn în turnul din Sântimbru, 2020 © Boglárka TÓTH  
 ■ **Photo 5.** Walled-up mediaeval openings and wooden structures in the tower at Sântimbru, 2020 © Boglárka TÓTH

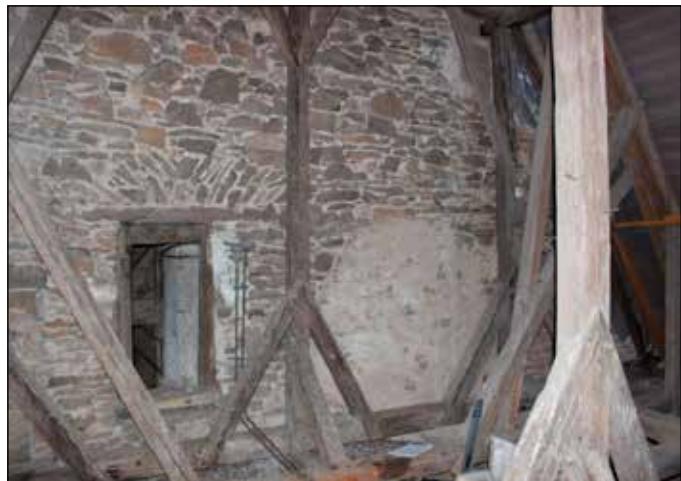
■ **Foto 6.** Deschidere medievală originală dintre turnul și nava din Ciucsângheorgiu, 2019 © István BOTÁR  
 ■ **Photo 6.** The original mediaeval opening between the tower and the nave in Ciucsângheorgiu, 2019 © István BOTÁR

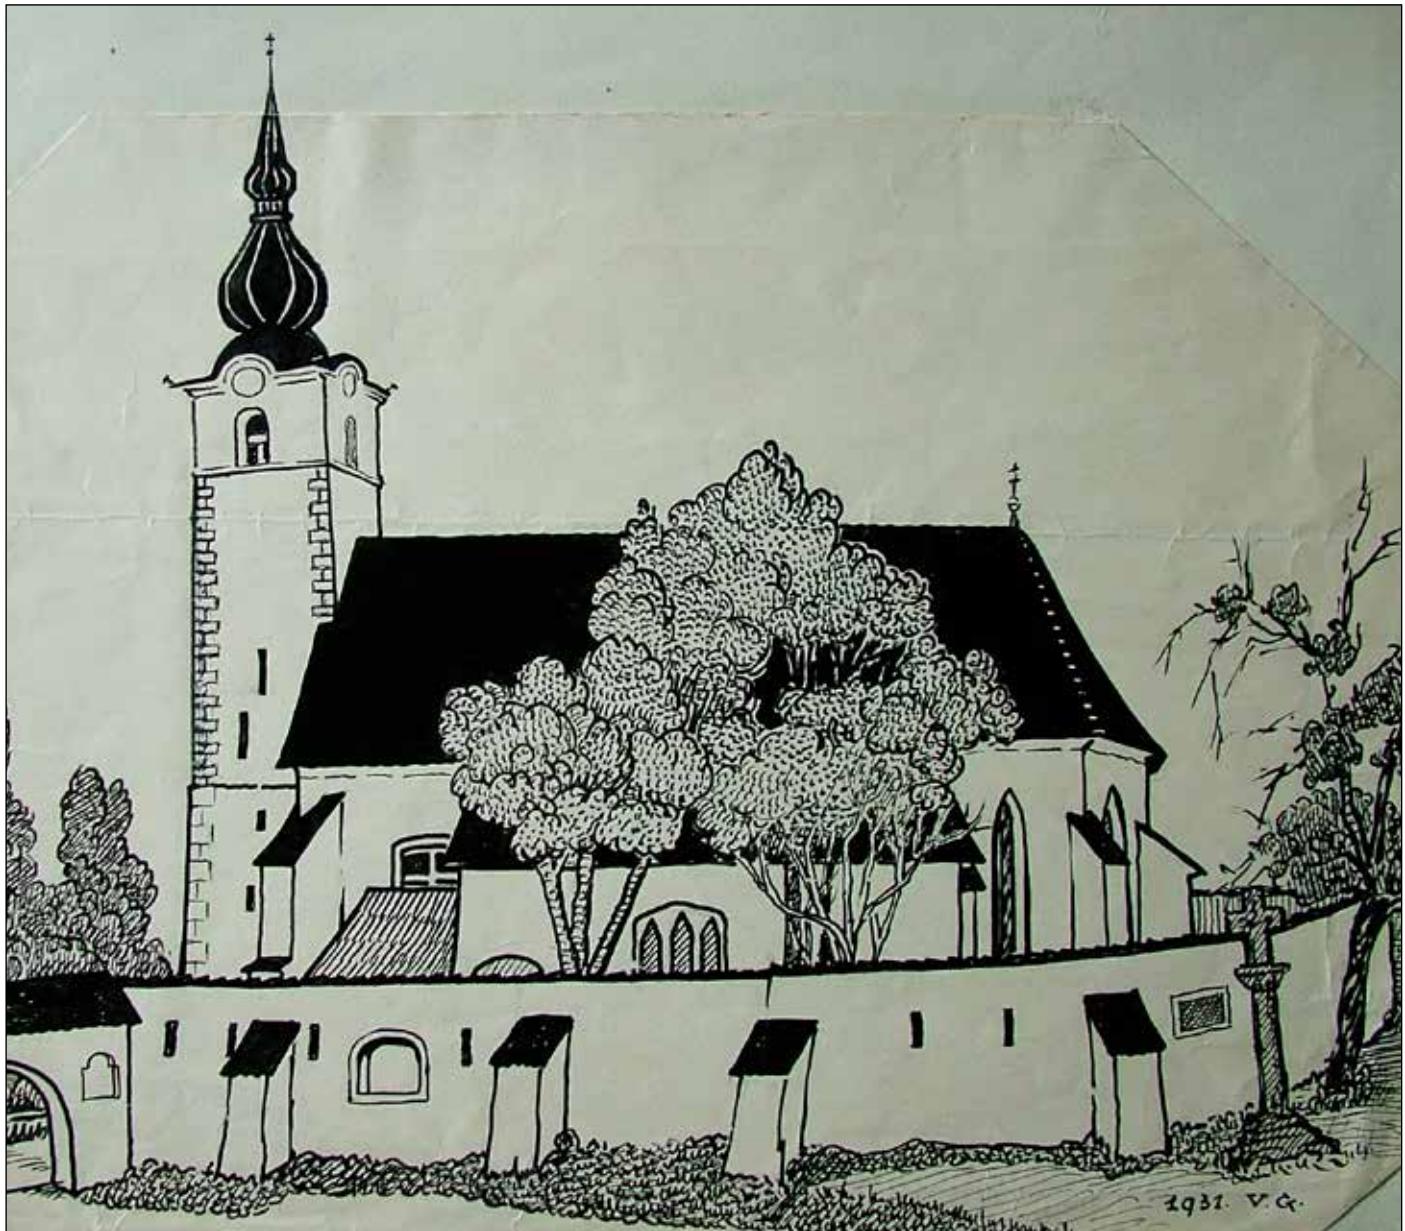
■ **Fig. 5.** Desenul lui Géza VÁMSZER din 1931 cu biserică parohială din Ciucsângorghi © Arhiva Societății Etnografice János Kriza  
 ■ **Figure 5.** Géza VÁMSZER's 1931 drawing of the parish church in Ciucsângorghi © János Kriza Ethnographic Society archive

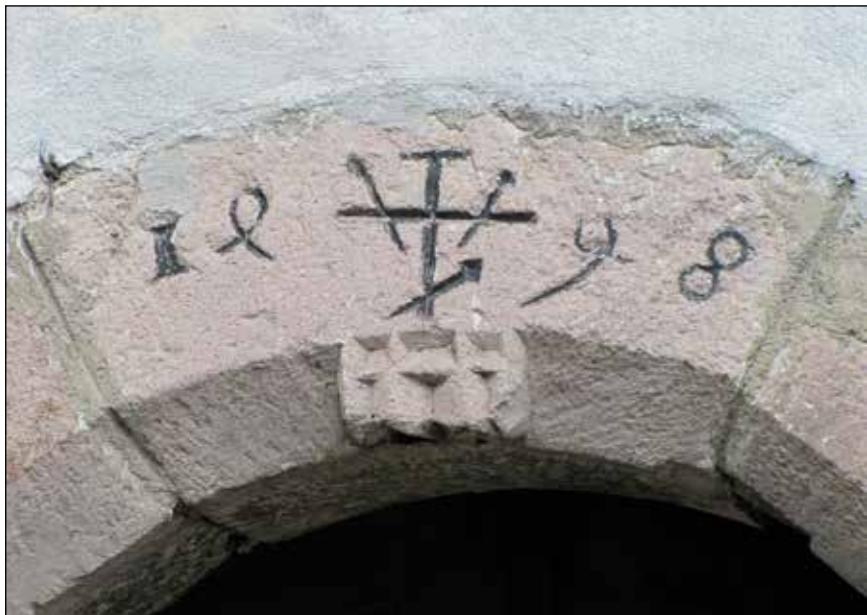
■ Foto 7. Inscriptia cu datare a porții de la turnul clopotniță din Nicolești (1498), 2013 © Boglárka TÓTH

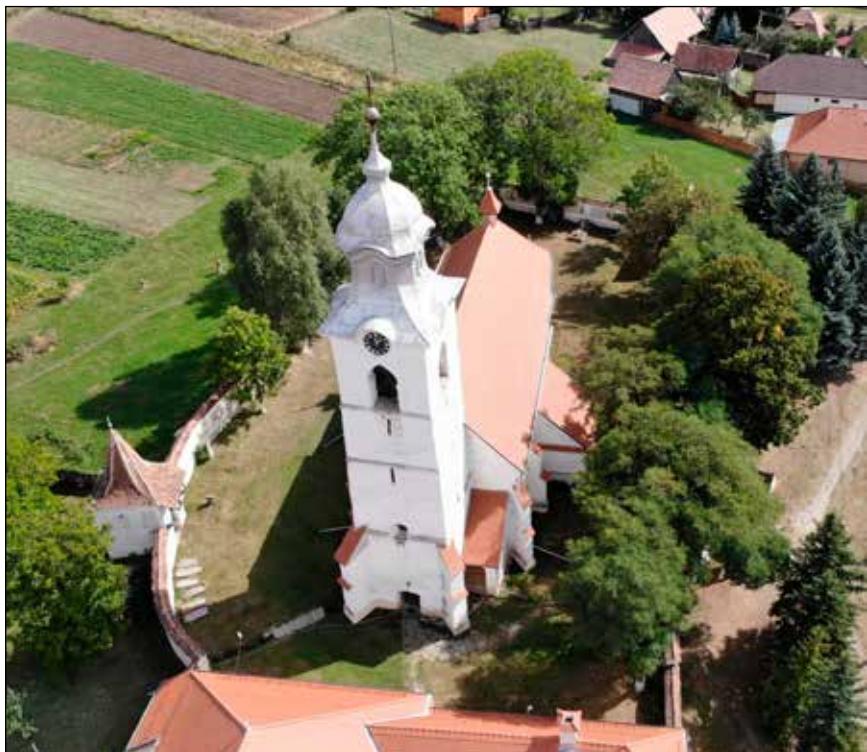
■ Foto 8. Turnul bisericii din Nicolești, imagini cu drona © Zsombor BARTALIS

■ Photo 8. The tower of the church in Nicolești, drone footage © Zsombor BARTALIS

being partially covered with plaster. However, in Nicoleşti there was a tower before the one today, whose partially demolished foundations were identified by archaeological excavations (BOTÁR 2019, 496-500). The date of construction of this tower was recorded in writing “Csík Szent-Miklós csinaltatank egy tornyat 1626 esztendőben” [A tower was built in Nicoleşti in 1626] (VESZELY 1860, 143). These two different sources – archaeological and historical – also point out that foundations of earlier demolished towers can be hidden under or next to churches (see Cărta). The tower fell into disrepair in the early 18<sup>th</sup> century, and its bells were temporarily placed in a wooden belfry outside the cemetery garden until the new tower was built in 1724: *Turris in fine ruinae proxima. Campanile extra caemeterium in quo campanae 4* (FEHÉR 2011).

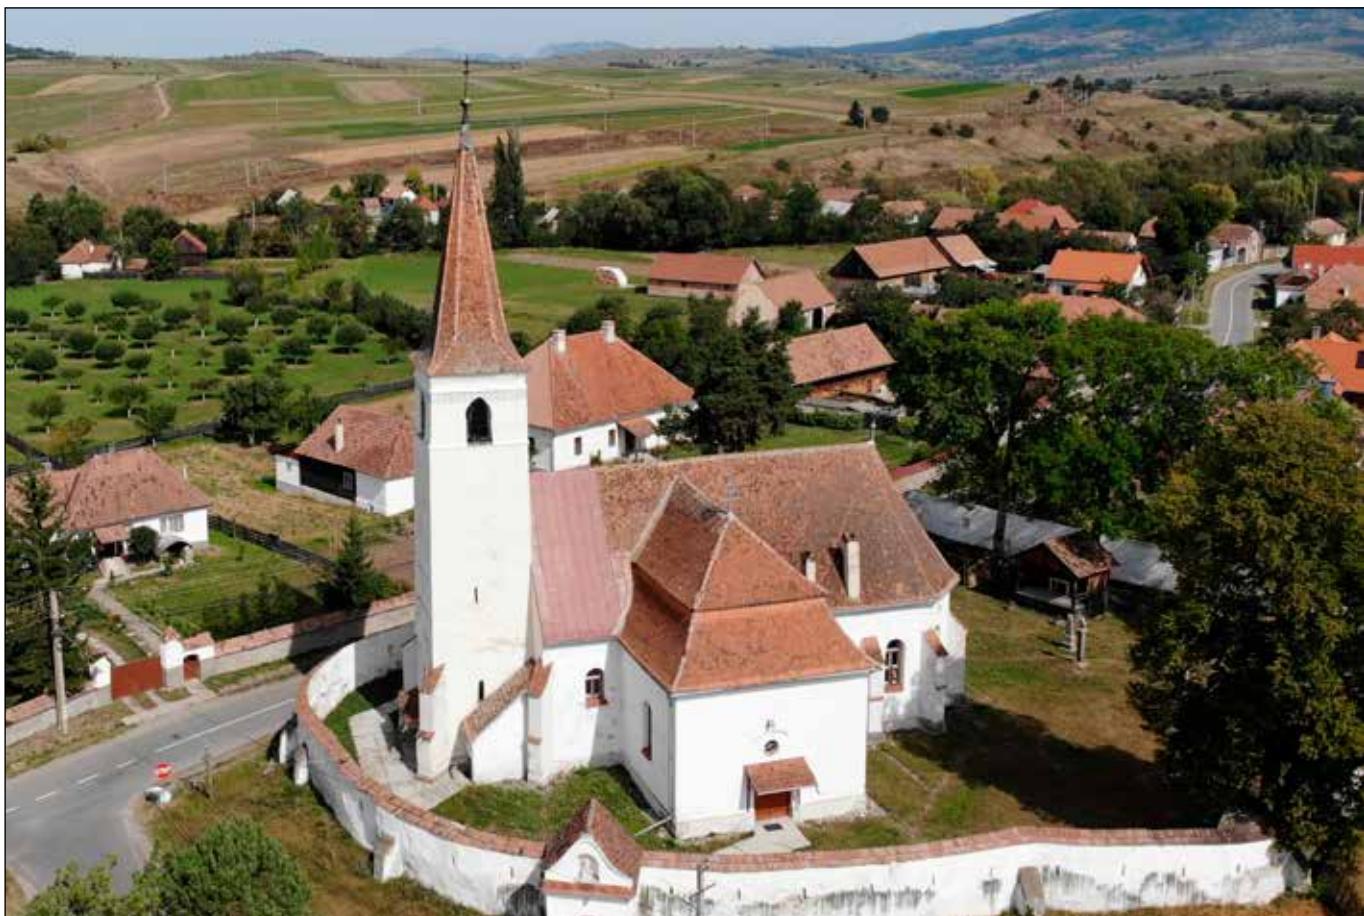
■ Foto 9. Turnul bisericii din Mihăileni, imagini cu drona © Zsombor BARTALIS

■ Photo 9. The tower of the church in Mihăileni © Zsombor BARTALIS

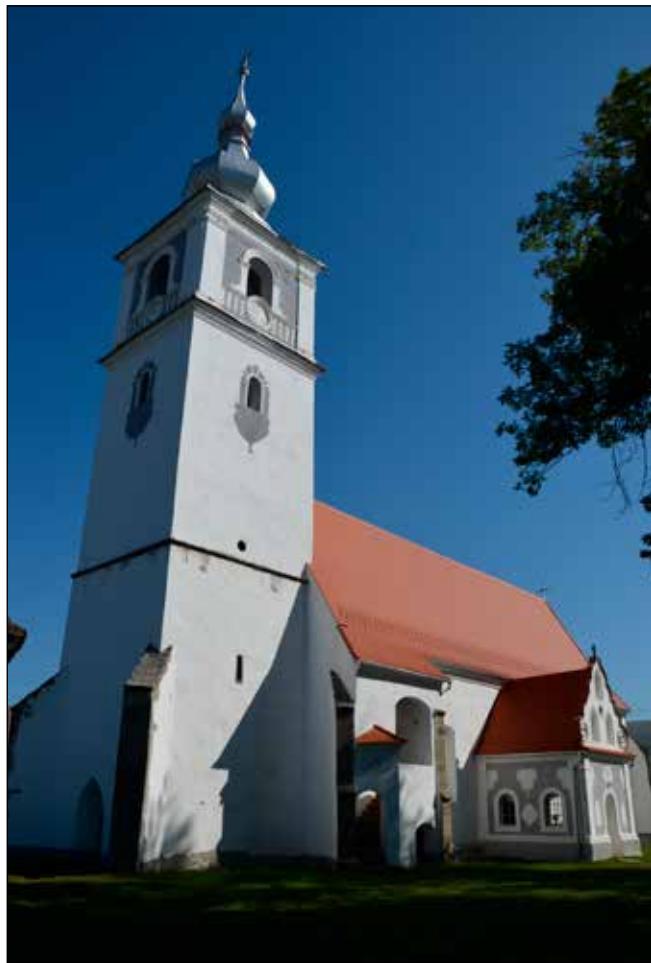
■ Foto 11. Turnul început în 1653 din Cosmeni, 2019 © István BOTÁR  
 ■ Photo 11. The tower started in 1653 in Cosmeni, 2019 © István BOTÁR

*in fine turris nova* – un nou turn la capătul bisericii – adică pe latura vestică). Chiar dacă biserică avea clopote din secolul al XVII-lea, conform sursei istoriei locale, ele ar fi stat într-o clopotniță de lemn (BOTÁR 2019, 491).

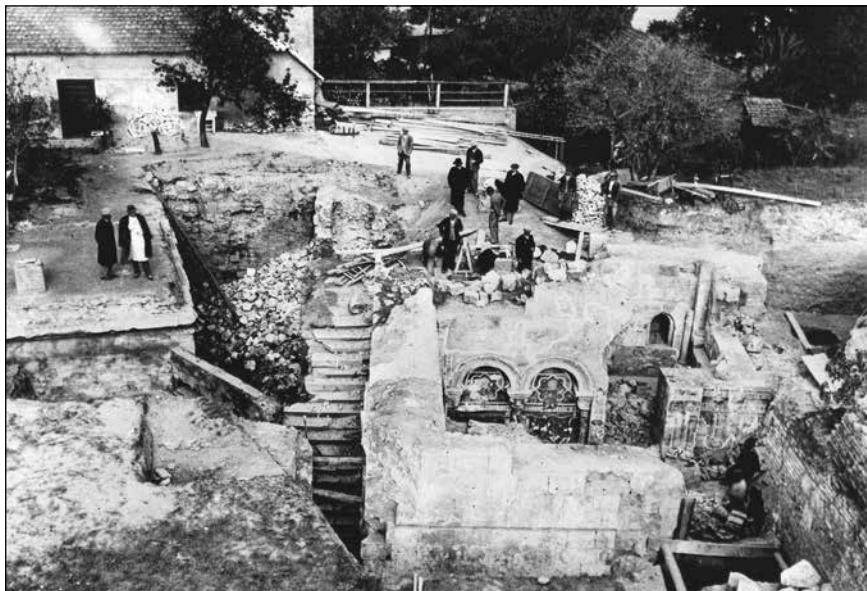
■ Photo 1. The excavation of the Royal Palace in Esztergom (NAGY 1986, Figure 9)

■ Foto 1. Săpăturile de la palatul regal din Esztergom (NAGY 1986, fig. 9)

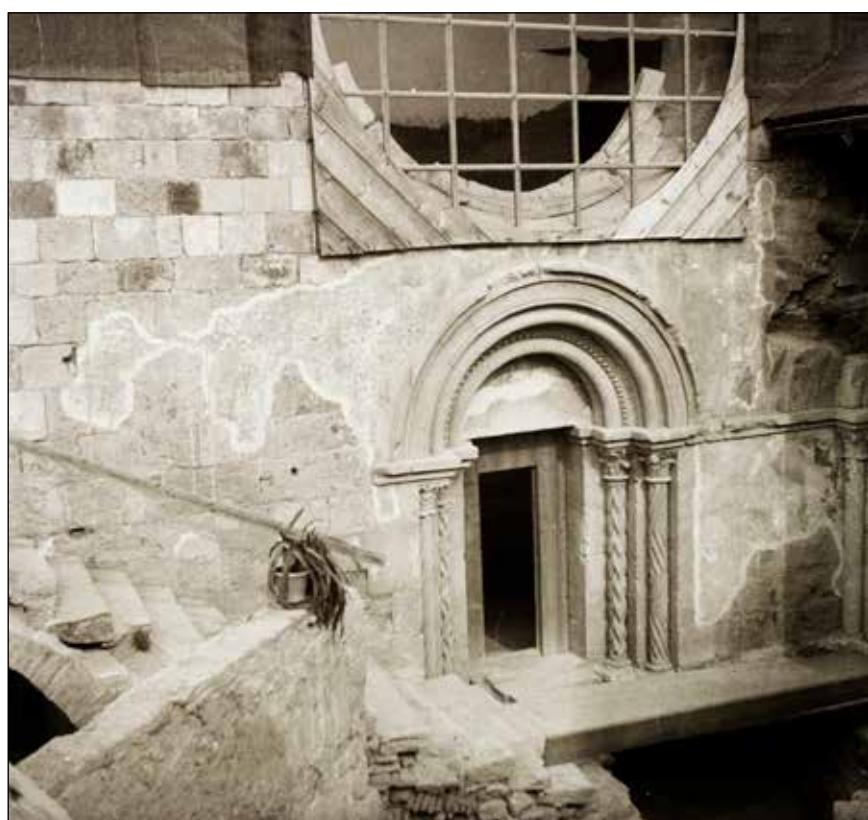
■ **Photo 2.** The entrance to the chapel of the Royal Palace of Esztergom in 1935, during the rehabilitation works © Fortepan, donator: Ebner (photo no. 83769, <https://fortepan.hu/hu/photos/?id=83769>)

■ **Foto 2.** Intrarea capelei din cadrul palatului regal din Esztergom în 1935, în timpul săptierului de restaurare © Fortepan, donator: Ebner (nr. foto 83769, <https://fortepan.hu/hu/photos/?id=83769>)

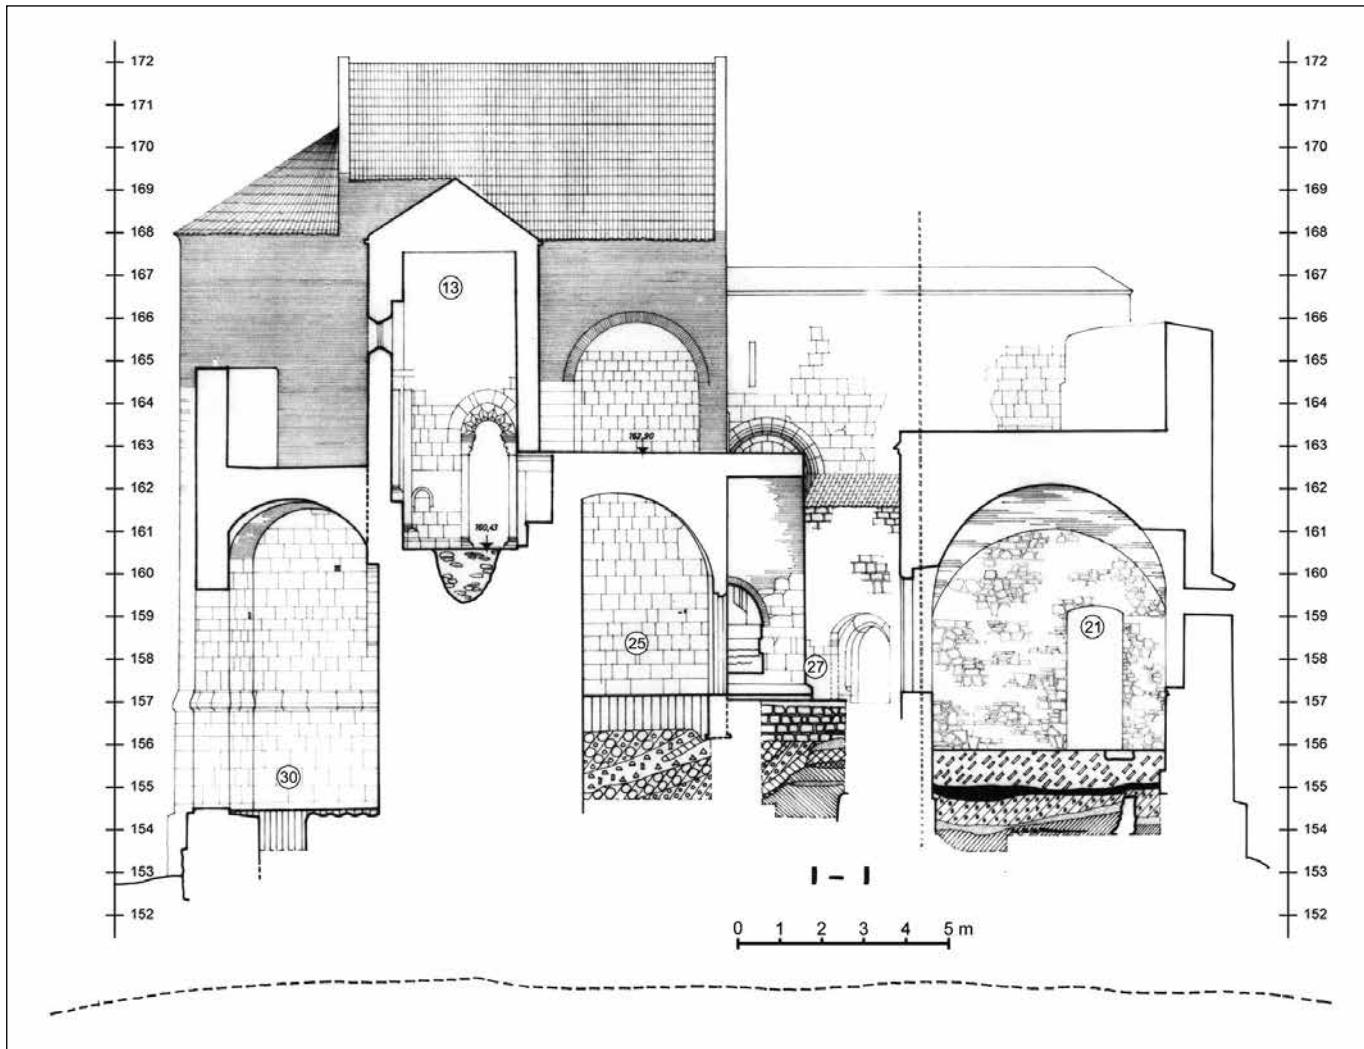
■ **Figure 1.** Section of the chapel within the Royal Palace of Esztergom (NAGY 1986, Figure 70)  
 ■ **Fig. 1.** Secțiune a capelei din cadrul palatului regal din Esztergom (NAGY 1986, fig. 70)

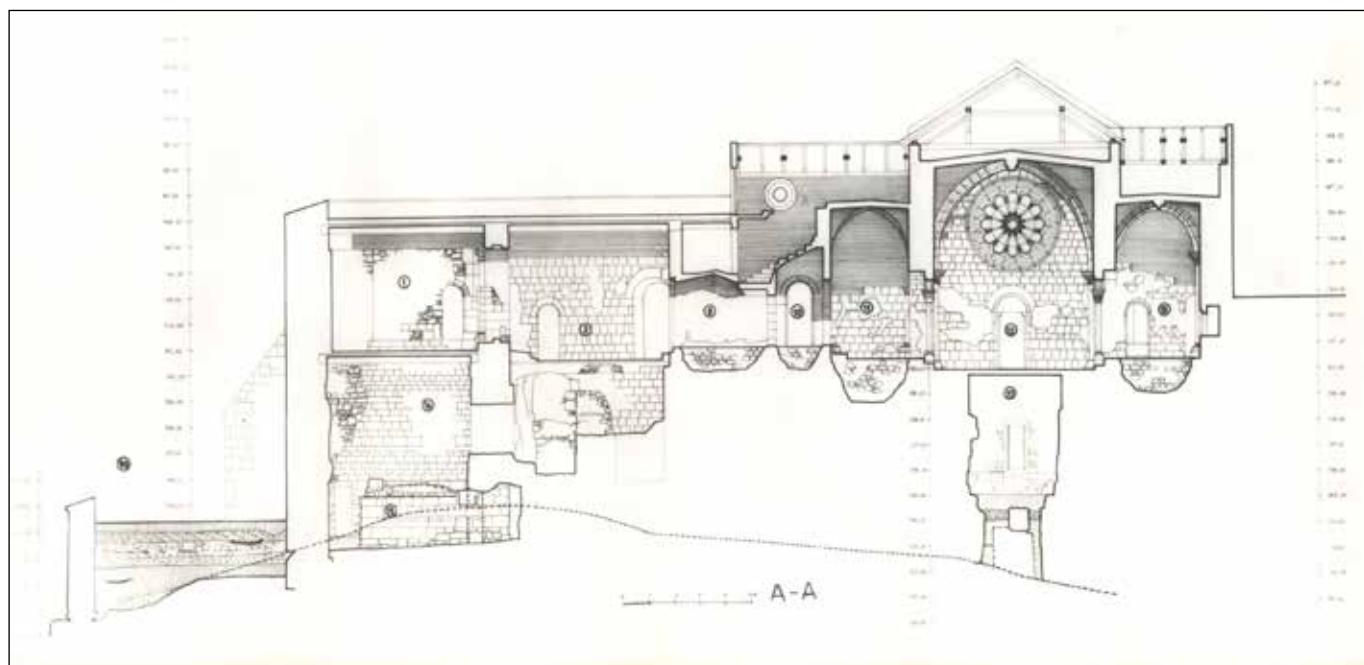
■ **Figure 2.** Section of the chapel reconstruction (LUX 1942, 16)  
■ **Fig. 2.** Secțiune a reconstrucției capelei (LUX 1942, 16)

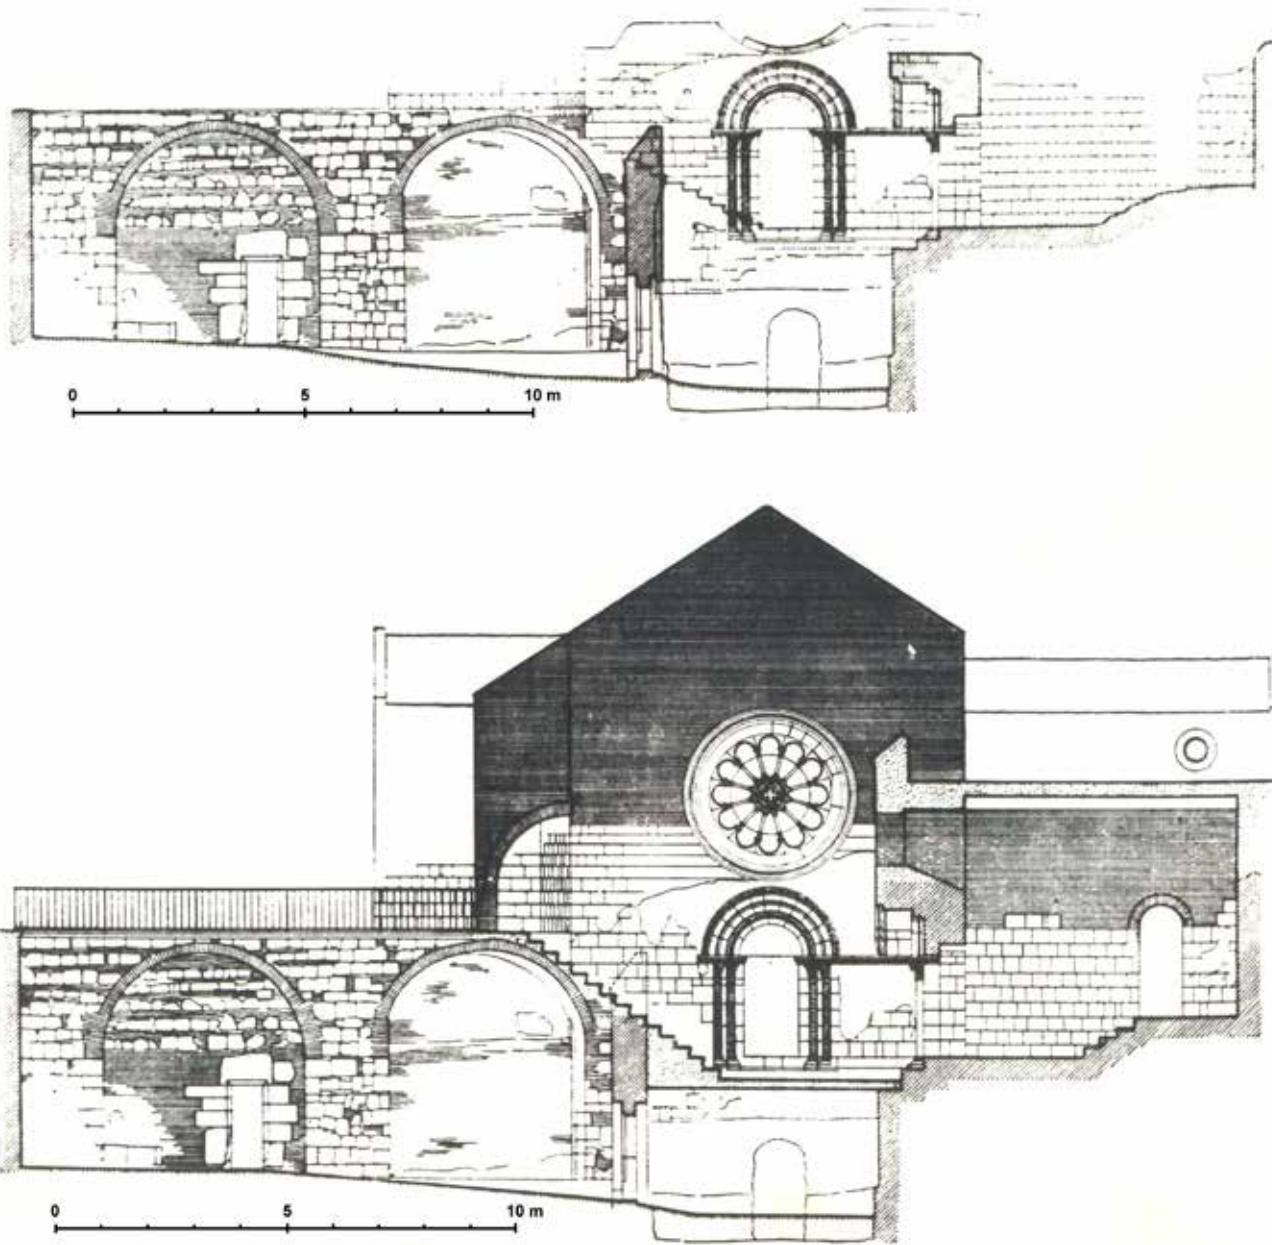
■ **Figure 3.** Section of chapel reconstruction (LUX 1942, 13)

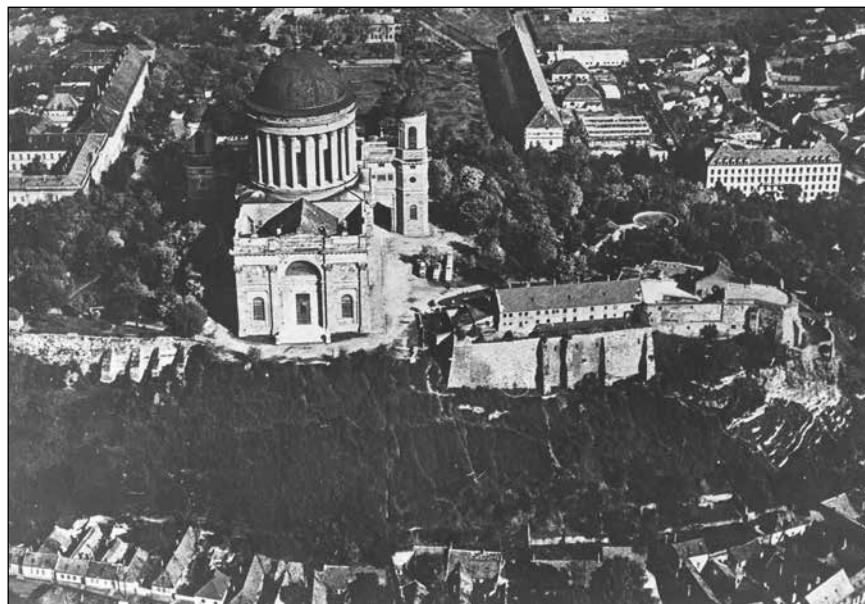
■ Photo 3. The castle district of Esztergom after the rehabilitation (NAGY 1986, Figure 70)

■ Foto 3. Zona cetății din Esztergom după restaurare (NAGY 1986, fig. 70)
