- Campanile seu turris. Mediaeval And Modern Bell Towers in the Ciuc Depression  
The article may be found on pages 17-30.
- Campanile seu turris. Clopotnițe medievale și moderne în depresiunea Ciucului  
Articolul se poate citi în paginile 17-30.
- Campanile seu turris. Középkori és újkori harangtornyok a Csíki-medencében  
A cikk a 17-30. oldalakon olvasható.

# Transsylvania nostra

YEAR XVI. · 61<sup>ST</sup> ISSUE  
ANUL XVI. · NUMĂRUL 61  
XVI. ÉVFOLYAM · 61. SZÁM

BUILT HERITAGE  
PATRIMONIU CONSTRUIT  
ÉPÍTETT ÖRÖKSÉG

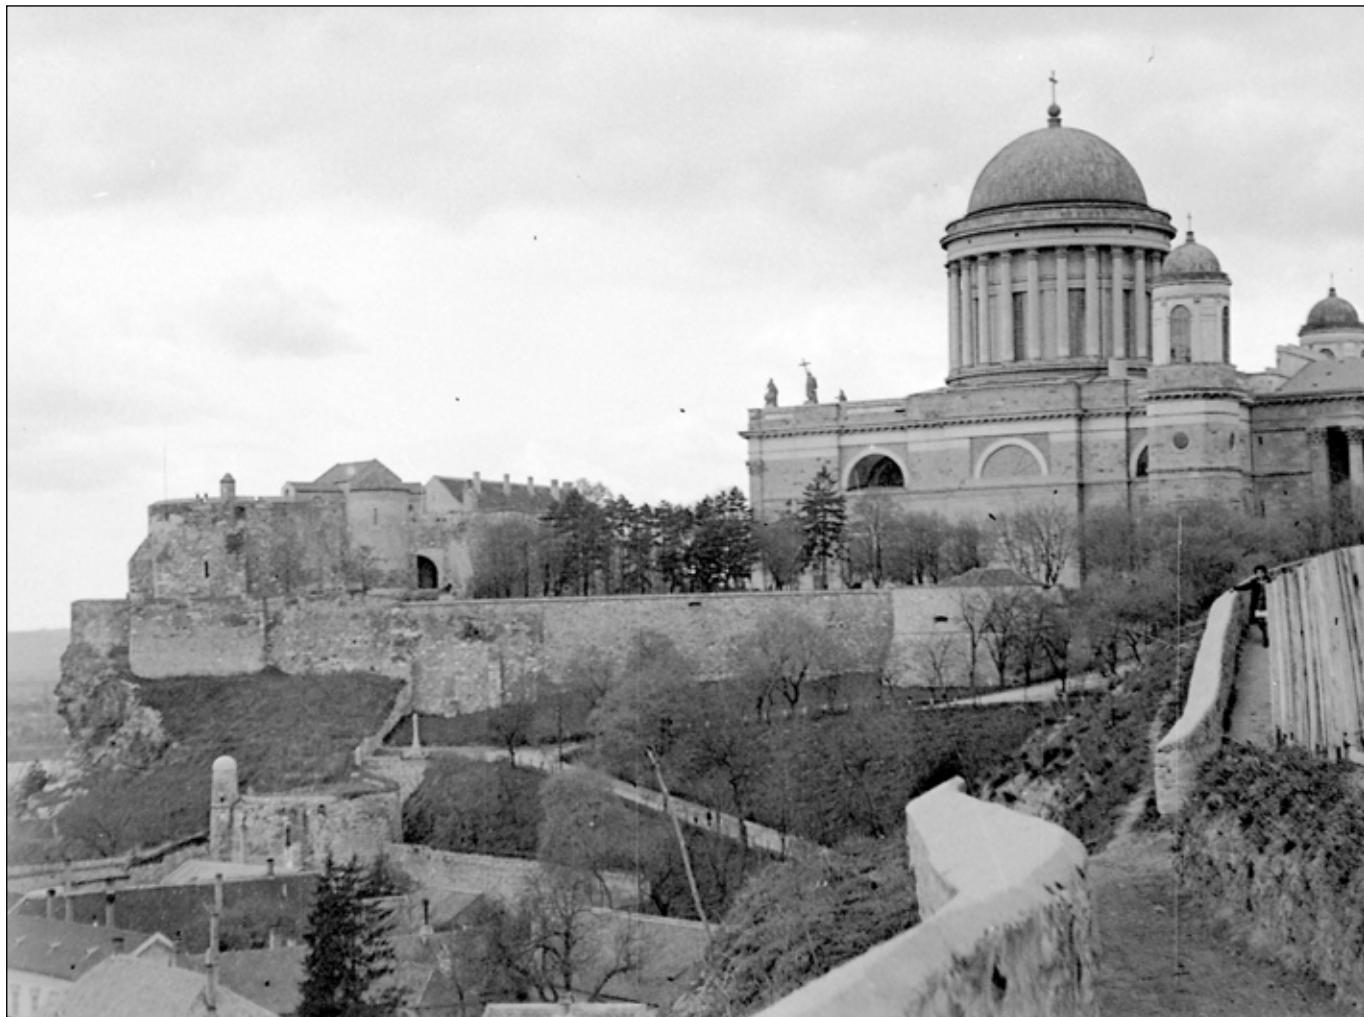
■ **Photo 4.** View of the rehabilitated palace from the east © Fortepan, donator: Fortepan (photo no. 2999, <https://fortepan.hu/hu/photos/?id=2999>)

■ **Foto 4.** Vedere a palatului reabilitat dinspre est © Fortepan, donator: Fortepan (nr. foto 2999, <https://fortepan.hu/hu/photos/?id=2999>)

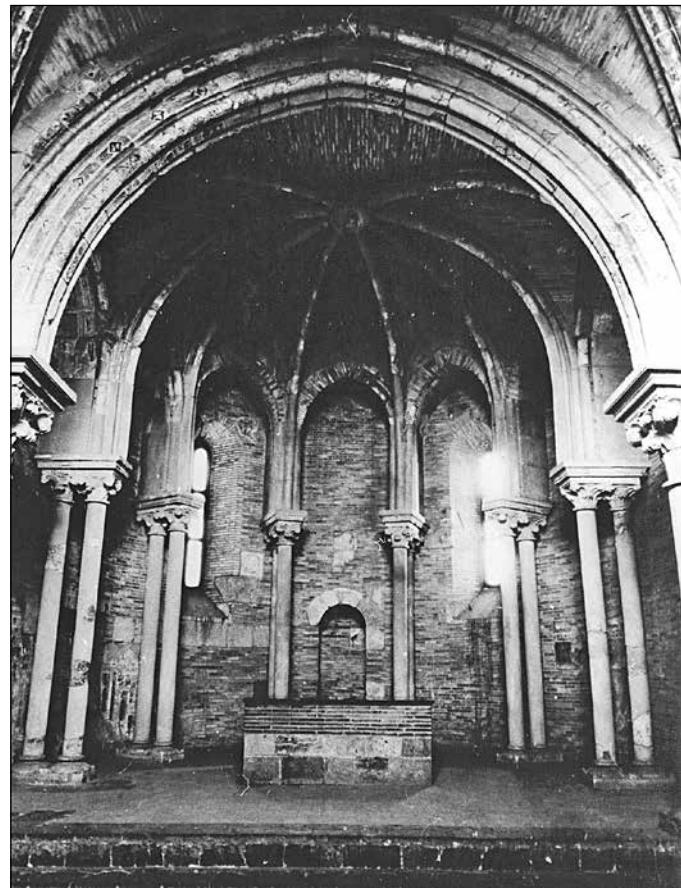
■ **Photo 6.** The interior of the reconstructed chapel structure (NAGY 1986, Figure 20)

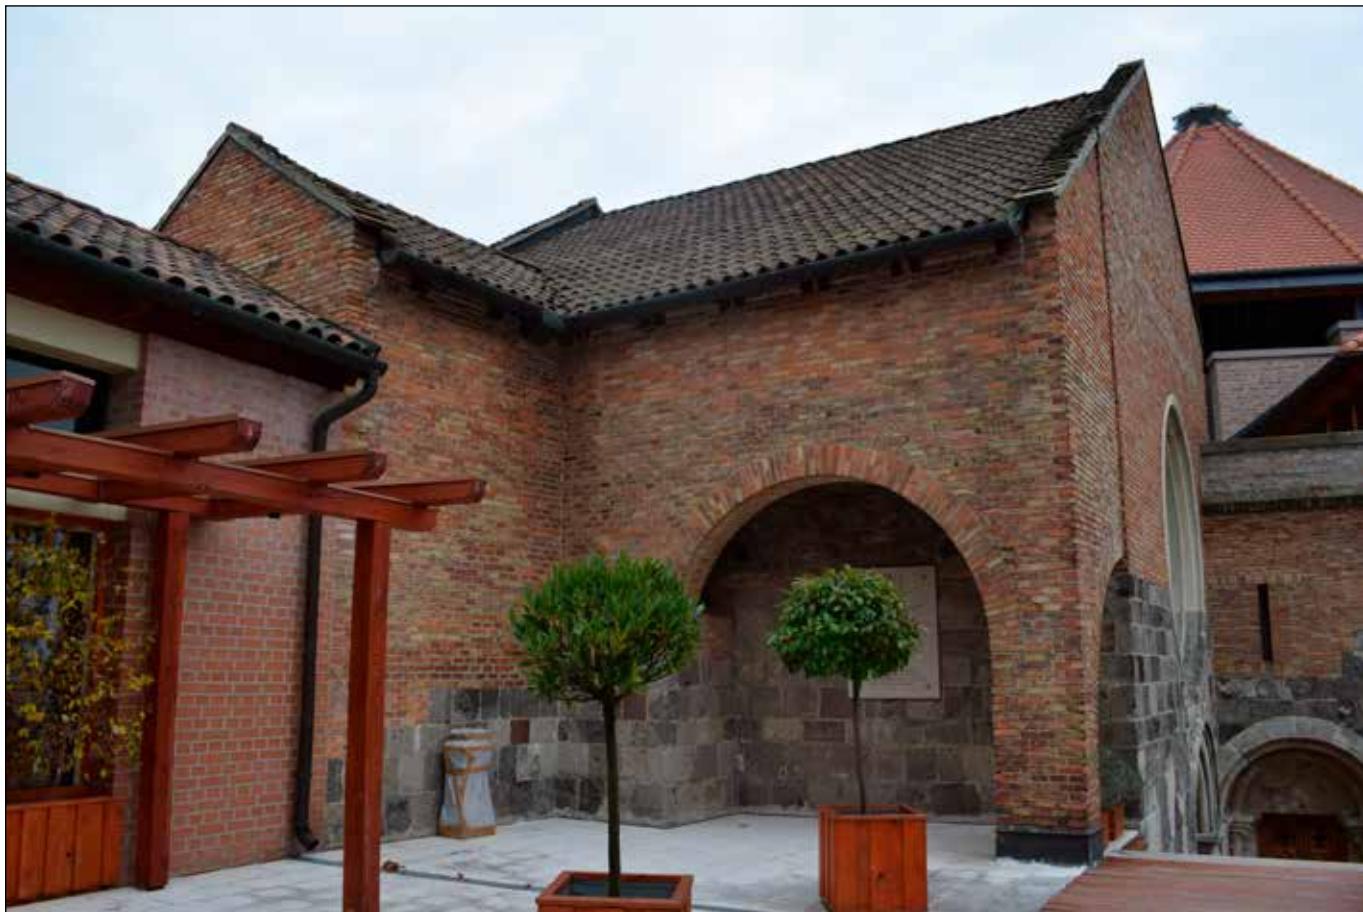
■ Photo 7. The chapel in the Royal Chapel of Esztergom, 2016 © Viola PLESKOVICS, 2016

■ Foto 7. Capela din cadrul palatului regal din Esztergom © Viola PLESKOVICS, 2016

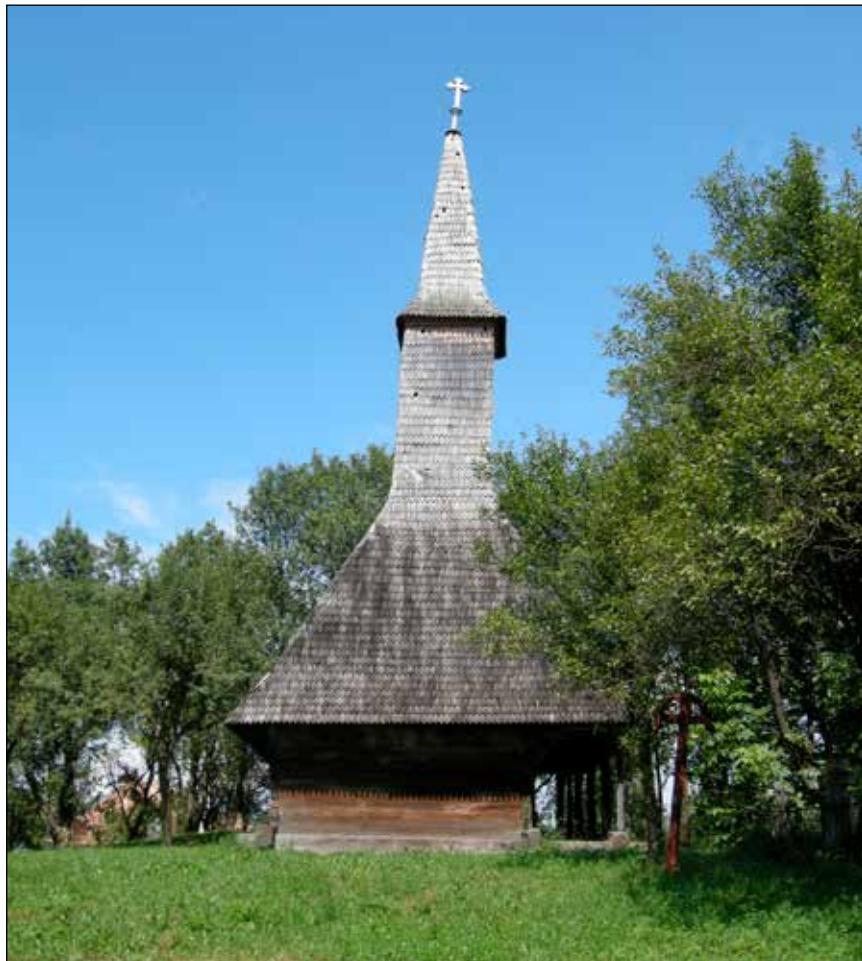
■ **Photo 1.** Calna (Cluj County), the wooden church in 2016, before the last conservation © Ionel-Virgil POP  
 ■ **1. kép:** Kálna (Kolozs megye) fatemploma 2016-ban, a legutóbbi helyreállítás előtt  
 © POP Ionel-Virgil

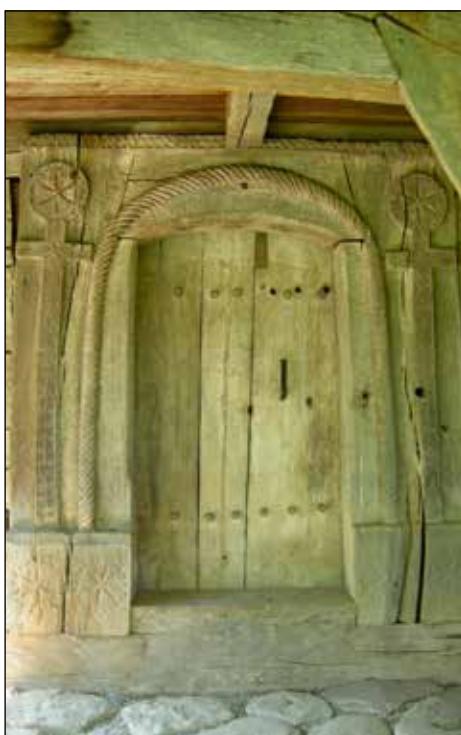
■ Photo 2. Calna, southern portal © Ionescu-Virgil POP  
■ 2. kép: Kálna, a déli portál © POP Ionescu-Virgil

One enters the church through the portal found on the southern side, which impresses through the quality of its carvings and bears the aforemen-

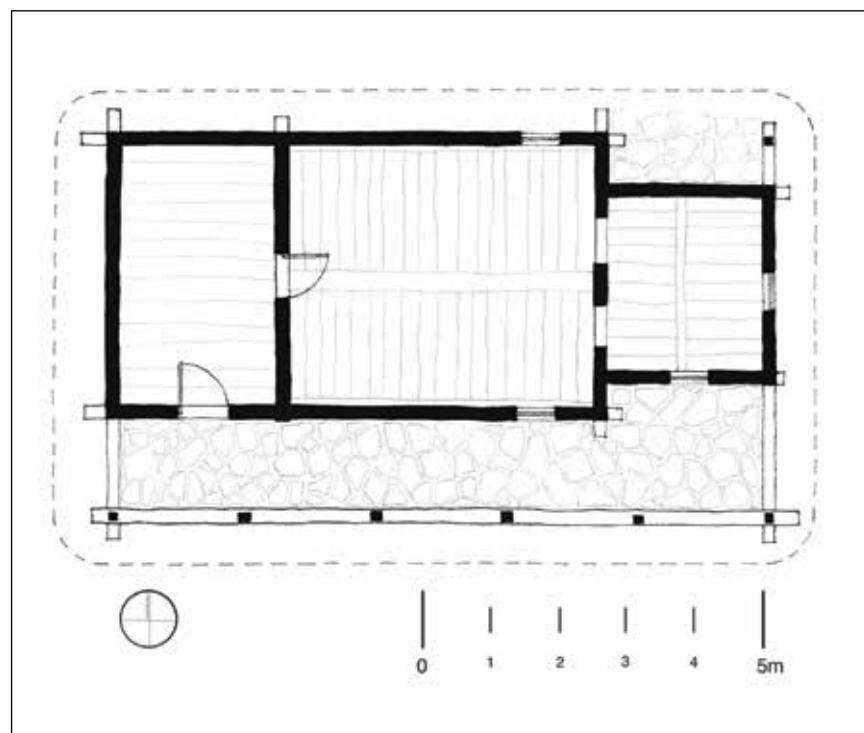
■ Figure 1. Calna, ground plan, drawing © arch. stud. Patricia SIMEDRU  
■ 1. ábra: Kálna, alaprajz © SIMEDRU Patricia építész diák

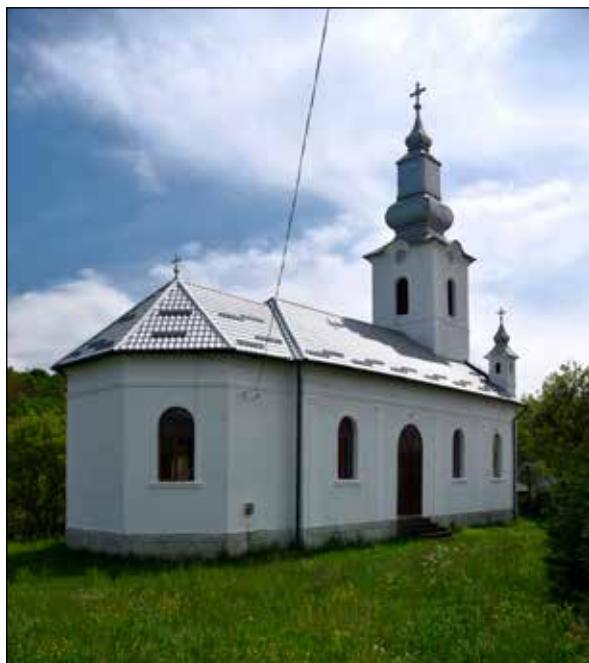
■ **Photo 7.** Calna, the new interwar church, 2023 © Ionel-Virgil POP  
■ **7. kép:** Kálna fatemploma 2023-ban © POP Ionel-Virgil

A XX. század első felében épült vidéki templomok szerények. A régi fatemplomok felnagyításából adódó térbeli elrendezést alkalmazták, ahol a szentély, a hajó és az előcsarnok követik egymást, a nyugati oldalon egy torony és esetleg a tornác helyezkedett el. A XIX. század végén megjelentek hivatalos építészek által tervezett templomok, amelyek megpróbálták egyesíteni a klasszicizáló eklektizmus elemeit a románok keleti hagyományával, mint például a bogdánházi falazott templom (Szilág megye, 5. kép) vagy a Torda közelében levő Harasztos temploma (Kolozs megye, 6. kép) esetében. A szegényebb közösségek falazott templomaikat szakképzett kőművesek segítségével építették fel, akik a korra és a városi építészetre jellemző műszaki megoldásokat, díszítéseket alkalmazták. Habár ezek az új templomok még a népies kategóriába tartoznak, a falusi és városi templomok közötti különbségek fokozatosan eltűntek. A két világháború között épült kálnai templom esetében is ez történt. A templom szerény, de rendeltetésének tökéletesen megfelel (7. kép).

The rural churches built in the first half of the 20<sup>th</sup> century are becoming. They adopt a spatial organisation resulting from the amplification of the old wooden churches, aligning the volumes of the altar, naos, pronaos,<sup>4</sup> and a tower on the western side, possibly even a porch. The end of the 19<sup>th</sup> century saw the appearance of churches designed by professional architects, who tried to combine elements of classicising Eclecticism with the Romanian Eastern tradition, such as the masonry churches in Stârciu (Sălaj County, Photo 5) or Călärași (Cluj County, Photo 6), near Turda. Poorer communities built their masonry churches with the help of skilled craftsmen, who adopted technical solutions and decorations specific to the era and urban architecture. Even if these new churches can still be classified as vernacular, the difference between rural and urban churches was slowly disappearing. This was also the case with the new interwar church of Calna. The church is modest, but becoming (Photo 7).

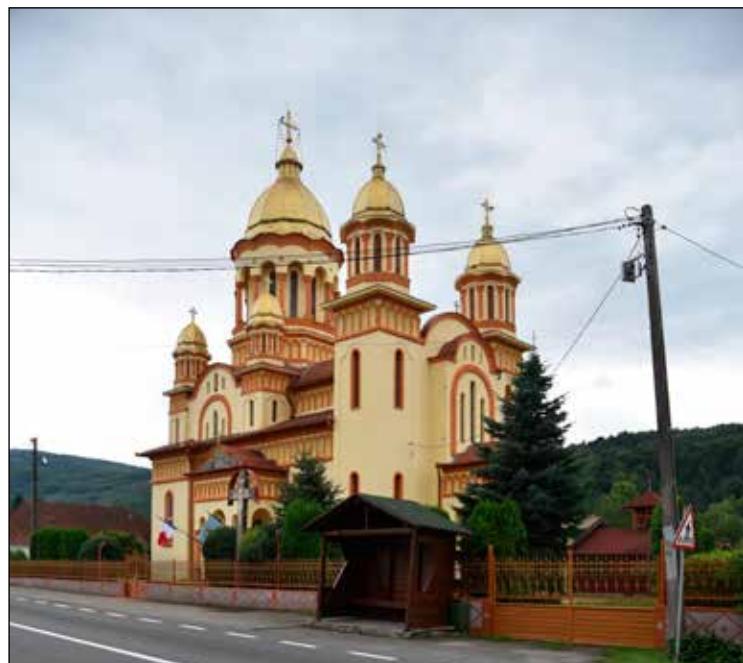
■ **Photo 8.** Bucea (Cluj County), the church built during the communist period  
© Ionel-Virgil POP  
■ **8. kép:** Királyhágó (Kolozs megye) kommunista időszakban épült új temploma  
© POP Ionel-Virgil

time period than is generally thought. The opposition between the Church and the atheist communist state was no obstacle. The new church in Baia Sprie (Maramureş County), built in close proximity to the historical church, or the one in Bucea (Cluj County, Photo 8), where there was also a small wooden church, are in contrast with the tradition of the place and in fact in contrast with the Romanian tradition in general, but much closer to the official architecture of the era. This type of church established an aesthetic model that imposed itself. Totally inappropriate repairs and decorations were carried out even in the case of decent churches from the interwar or the dualist period, such as the Orthodox masonry church in Apahida (Cluj County) or the church in Ceanu Mare (Cluj County), which are not listed as historic buildings: pilasters or designs from the decorative language of Classicism, which express the weight of the vertical loads, were decorated with imitation lace in a folk style in the idea that they would become even more Romanian and “genuine” (Photo 9).

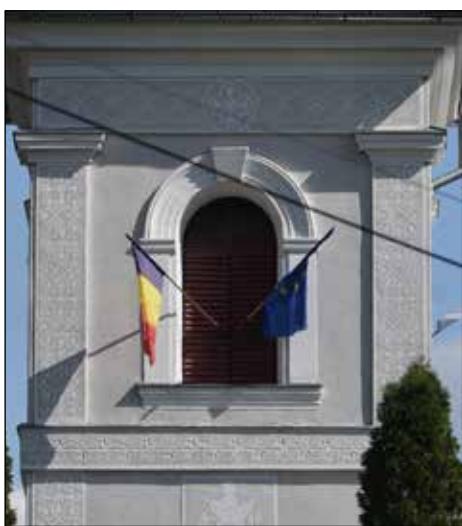
■ **Photo 9.** Ceanu Mare (Cluj County), 19<sup>th</sup> century church, redecorated with lace motifs in the 3<sup>rd</sup> millennium © Ionel-Virgil POP

■ **9. kép:** Mezőcsán (Kolozs megye) XIX. századi temploma, amelyet a harmadik évezredben csípkeutánzattal újradíszítettek  
© POP Ionel-Virgil

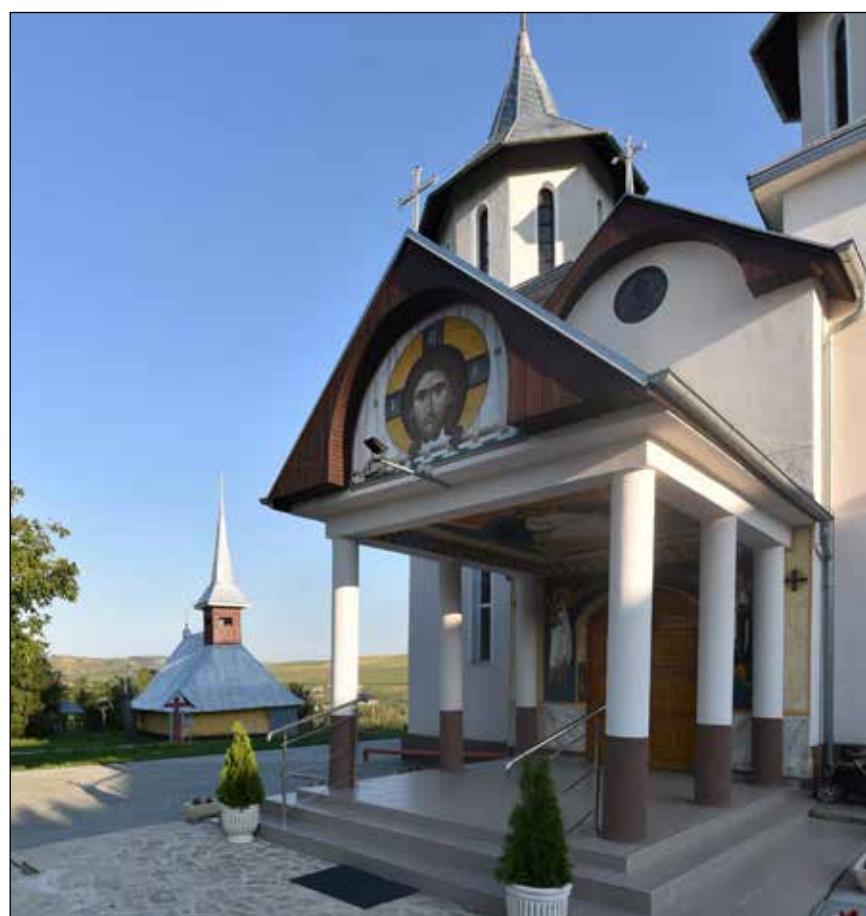
■ **Photo 10.** Berchieșu (Cluj County), the new church overshadows the old wooden church  
© Ionel-Virgil POP

■ **10. kép:** Berkényes (Kolozs megye) régi fatemploma az új templom takarásába került  
© POP Ionel-Virgil

In the post-1989 period, the construction of new churches gained quite a momentum. Old churches are abandoned and neglected, and the new ones respond to the tastes of sponsors returning from work abroad. But perhaps the most disquieting phenomenon, which carries long-term consequences, is that the rural communities do not assume their own heritage. In the village of Lujerdin (Cluj County), a masonry church that tradition attributes to Michael the Brave, albeit very modest from an architectural point of view, was abandoned by the community, which built a new church in an opulent and tasteless architectural style. In the village of Berchieșu (Cluj County), close to the wooden church, a listed historic building, the newly-erected church ostentatiously displays its poor taste (Photo 10). Near the church

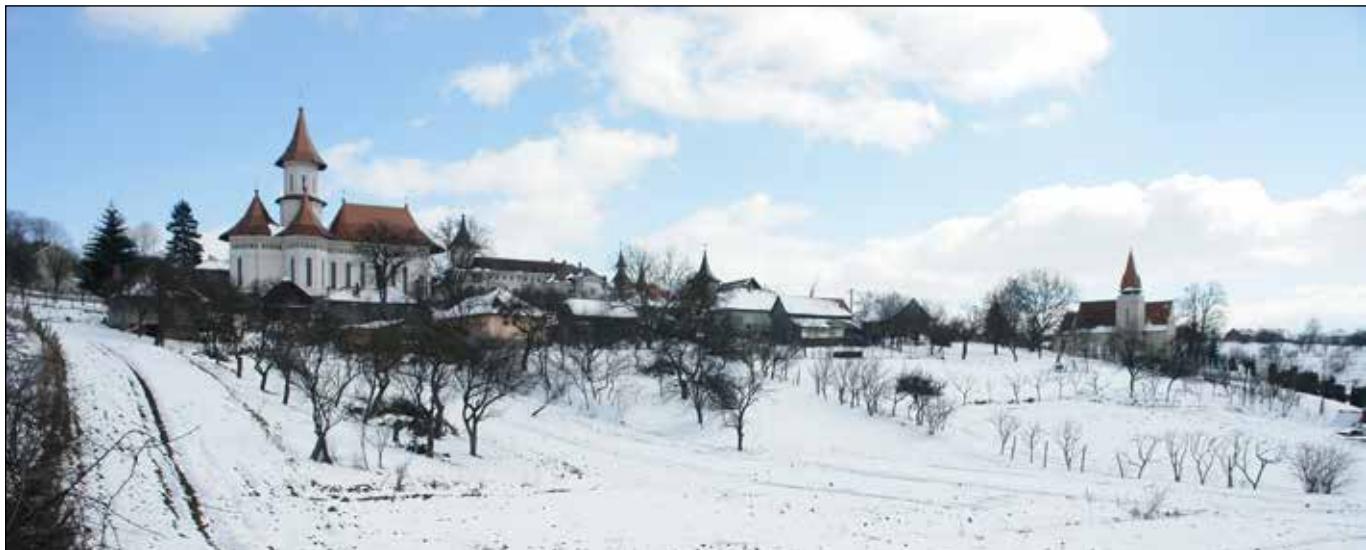
■ Photo 11. Feleacu (Cluj County), alteration of the landscape and ambiance of the church founded by Stephen the Great © Ionel-Virgil POP  
 ■ 11. kép: Erdőfelek (Kolozs megye), a III. (Nagy) István-i alapítású templom környezetének és hangulatának őrzése © POP Ionel-Virgil

founded by Stephen the Great in Feleacu (Cluj County), a new church was built with elements inspired by Moldavian and Brâncoveanu-style architecture. The modest foundation of Stephen is overwhelmed by the new church, which is about three times larger. The villagers might be proud to have been married or baptized in the church of the famous founder, but this was not enough for them, as they needed to display their current economic status. Today, the viewer almost misses the valuable former church hidden by the massive new building. In fact, the entire landscape was transformed, and the fact that the old church has Gothic and not Brâncoveanu-style details passed unnoticed (Photo 11).

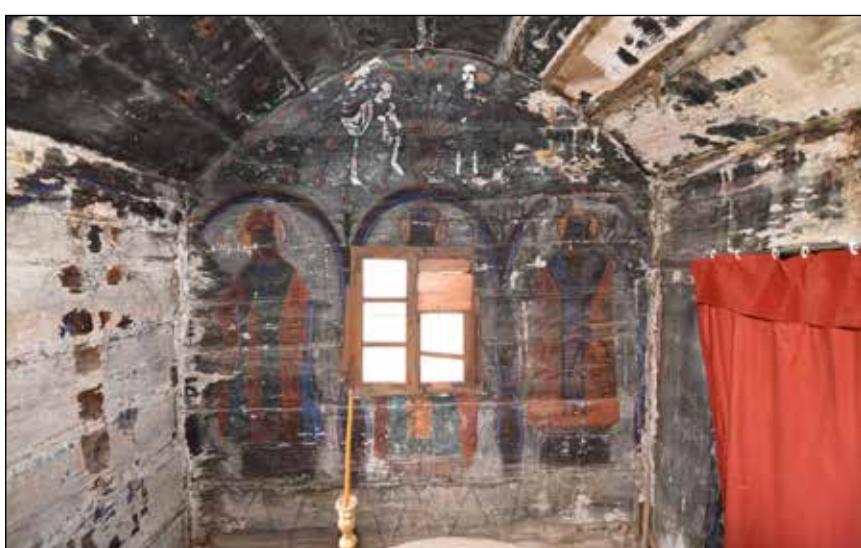
■ Photo 12. Calna, southern wall of the altar with the window not centred on the painting  
 © Ionel-Virgil POP  
 ■ 12. kép: Kálna, a szentély déli fala a falfestményhez képest eltérő tengelyű ablakkal  
 © POP Ionel-Virgil

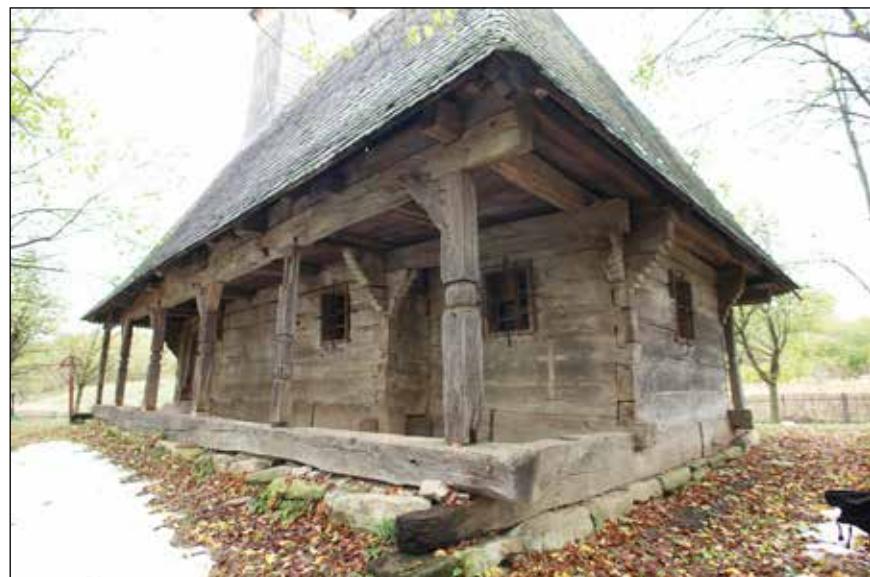
■ **Photo 13.** Calna, the two wall plates intersect so that the church is under a single roof © Ionel-Virgil POP  
 ■ **13. kép:** Kálna, a két ereszgerenda úgy metszi egymást, hogy a templom egy egységes tető alá kerül  
 © POP Ionel-Virgil

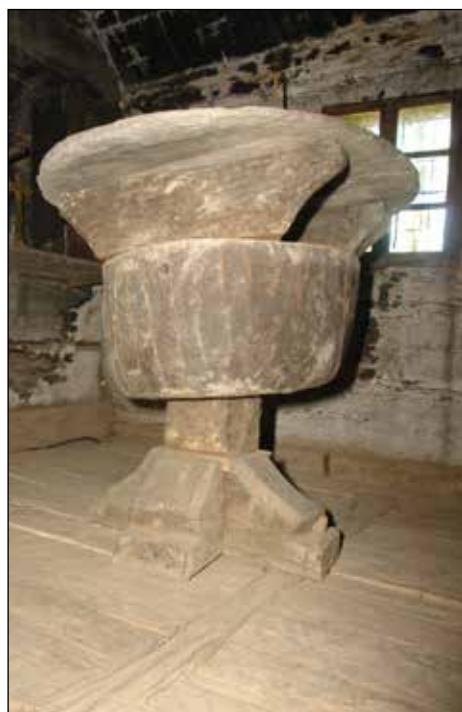
■ **Photo 14.** Calna, the wooden altar table, inspired by a Baroque stone altar table  
 © Ionel-Virgil POP

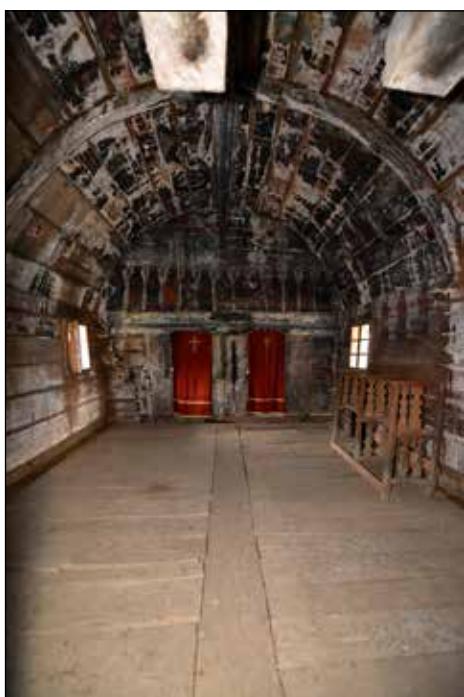
■ **Photo 15.** Calna, the naos with the vault supported

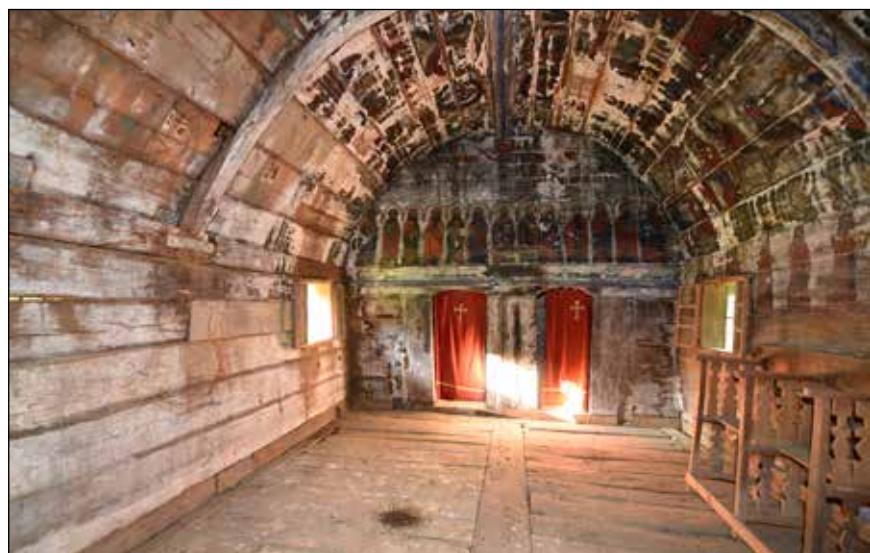
■ **Photo 16.** Calna, the symmetrical lighting of the iconostasis through the only two windows of the naos © Ionel-Virgil POP

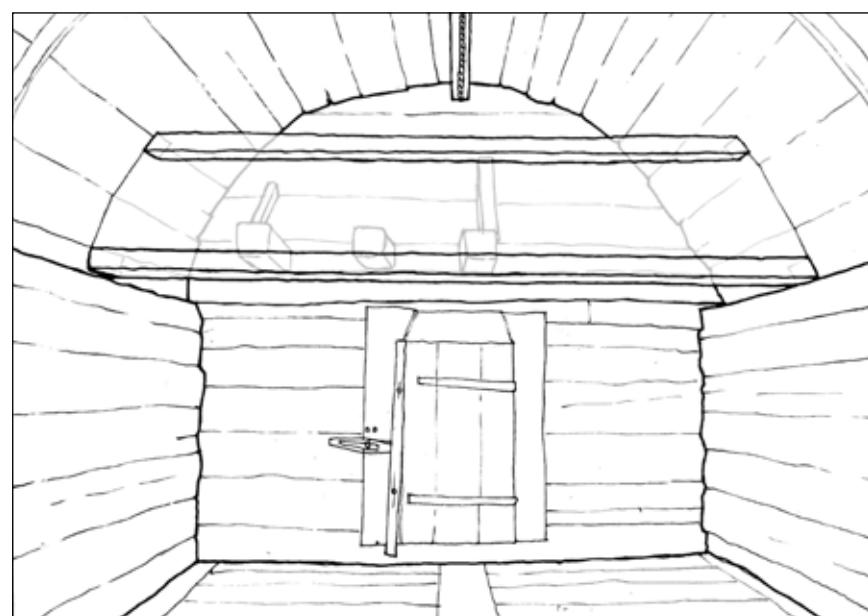
■ **Figure 2.** Calna, reconstitution of the western gallery, perspective © arch. stud. Patricia SIMEDRU

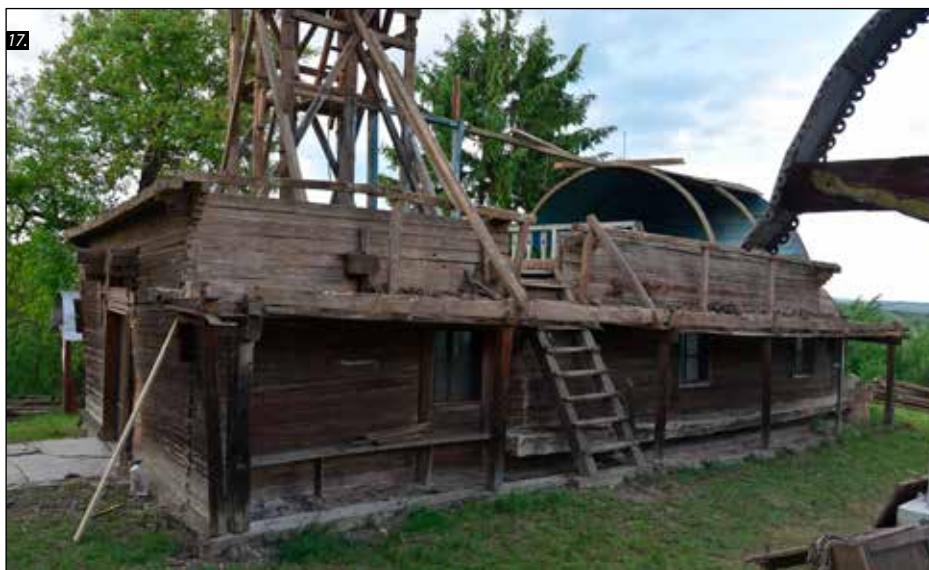
■ **Photo 17.** Cojocna (Cluj County), wooden church during conservation, note the gallery accessed directly from the pronaos © Ionel-Virgil POP

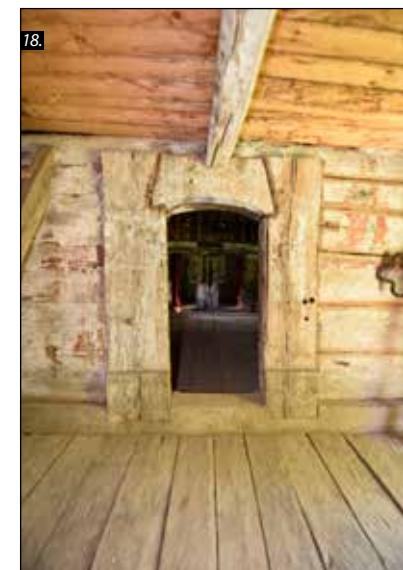
■ **Photo 19.** Calna, fitting method of the door with pintles and hanging stile

made from a single piece of wood © Ionel-Virgil POP

■ **19. kép:** Kálna, a méretes ajtótengelyt egyetlen fából faragták ki © POP  
Ionel-Virgil

tioned inscription that dates the church (Photo 2). The leaf of the portal, made of massive boards processed with carpentry techniques, is original. Its method of fitting is also impressive, with pintles in the rotation axis as part of the hanging stile made from the same piece of wood (Photo 19). The lock is also wooden, with a toothed bolt moved by a wooden key. The portal illustrates the economic level of the communities that used these locks, not having access to iron pieces, as in the 17<sup>th</sup> century, ironwork was common in urban architecture. Moreover, the nails on which the icons were hung are also wooden.

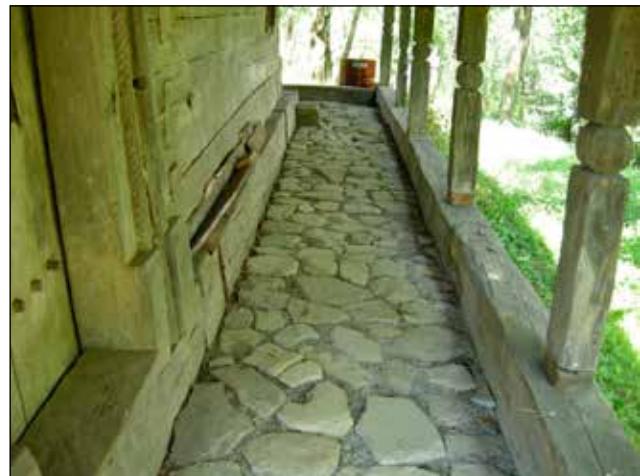
■ **Photo 20.** Calna, the southern portico with the Renaissance-inspired

posts © Ionel-Virgil POP

At mid-height, ball-shaped ornaments decorate the portico's posts (Photo 20). These were inspired by symmetrical Renaissance stone balusters, which peasant craftsmen could have easily seen in Transylvania. Only the second to last pillar is different, the model of which was most definitely of Baroque style (Photo 21). It probably deteriorated and was replaced in the 18<sup>th</sup> century or the first half of the 19<sup>th</sup> century. The portico floor is made of large blocks of irregular stone. During the last conservation of the church, it was pointed with mortar, which changed its original appearance considerably (Photo 20).

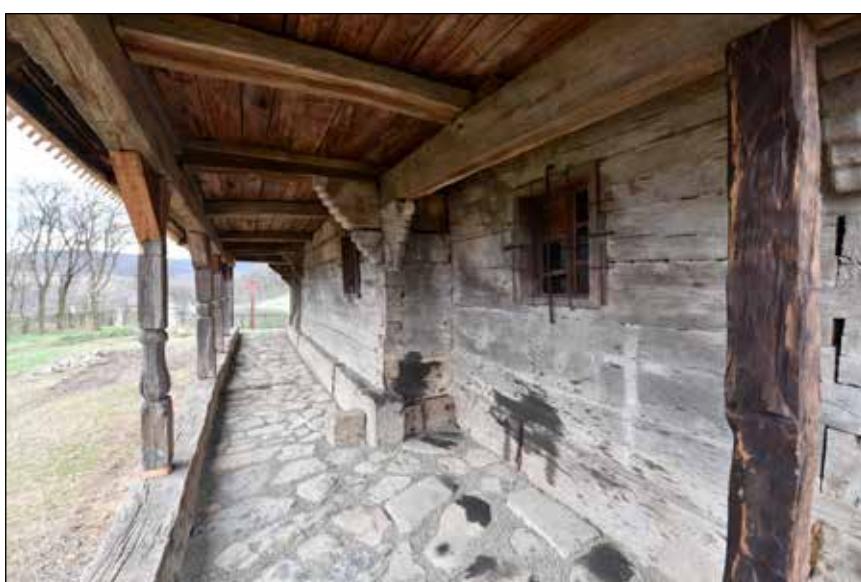
■ **Photo 21.** Calna, the portico with the one Baroque-inspired post © Ionel-Virgil POP

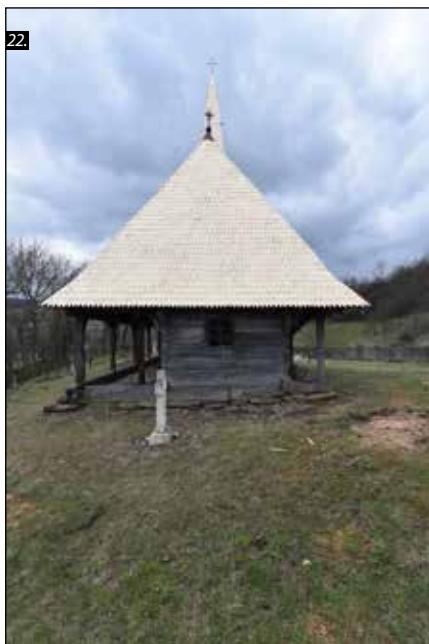
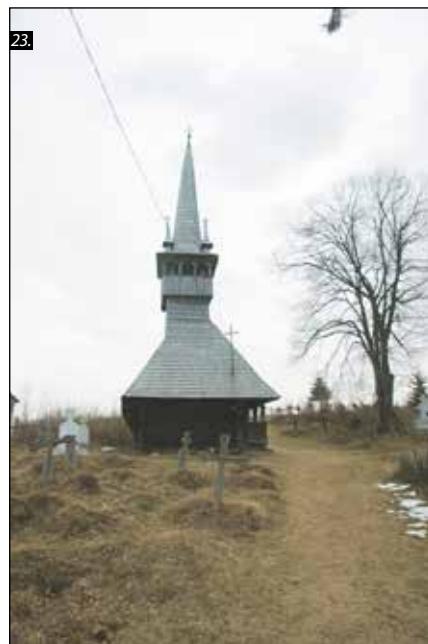
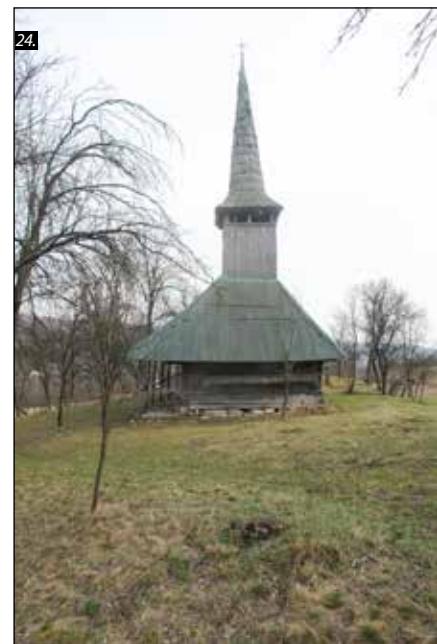
- **Photo 22.** Calna, view towards the altar where the tower's de-centring from the church body and its centring on the general volume can be noted © Ionel-Virgil POP

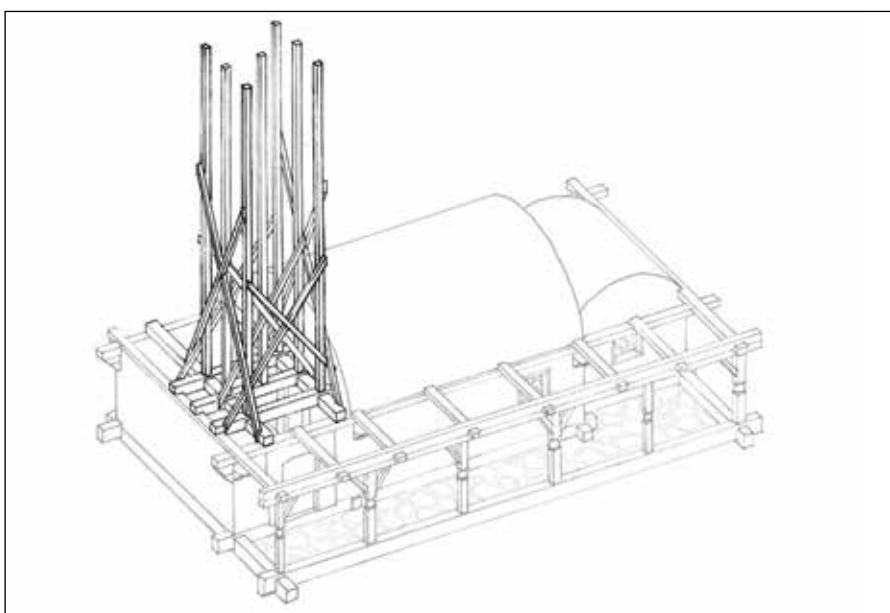
- **Figure 3.** Calna, tower axonometry and schematic presentation of the volumes without a roof  
© arch. stud. Patricia SIMEDRU
- **3. ábra:** Kálna, a torony axonometriája és a tető nélküli térfogatok sematikus ábrázolása  
© SIMEDRU Patricia építész diák

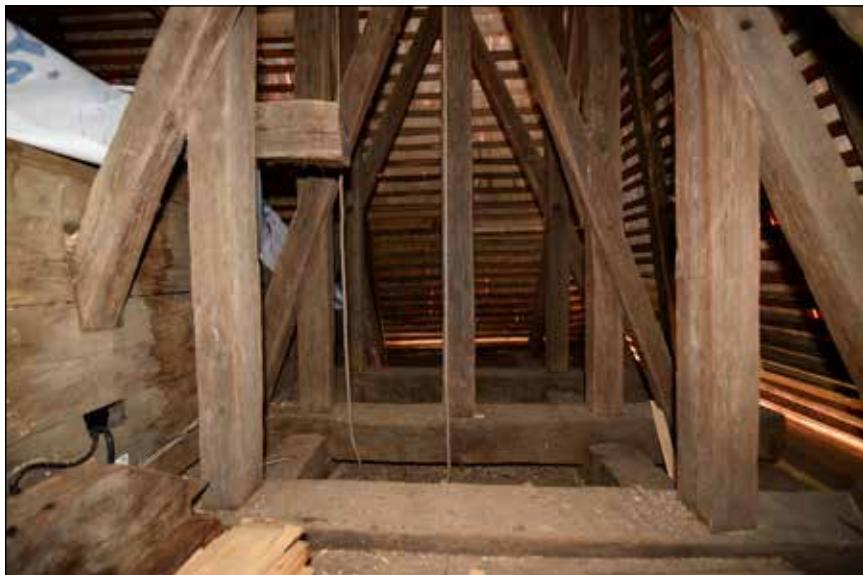
■ **Photo 25.** Calna, the lower part of the tower with oblique discharge into the beams that become stretched © Ionel-Virgil POP

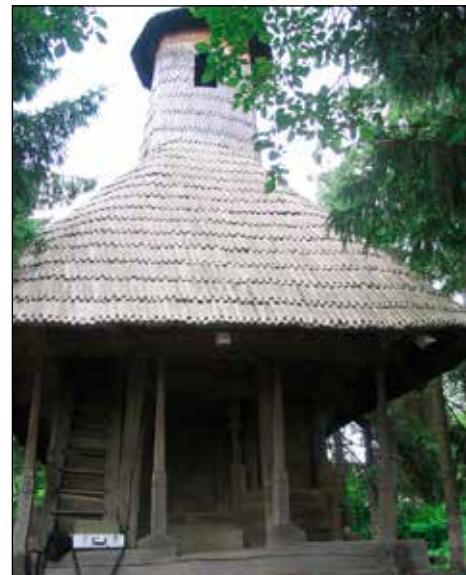
■ **Photo 26.** Piștești din Deal (Gorj County), the tower's posts the reach the pronaos of the church © Ionel-Virgil POP

■ **26. kép:** Piștești din Deal (Gorj megye), a torony oszlopai a templom előcsarnokáig hatolnak © POP Ionel-Virgil

This way, a part of the vertical load exerted by the tower on the base's horizontal beams is released. Normally, the beams at the base would have warped over time because wood does not resist well to bending. But, through the effort introduced by the oblique bracing, a stretch is also introduced in these beams, and the wood resists to tension very well (Figure 4). This entire combined structure is placed over the walls of the pronaos. Thanks to the very wide base, the tower is resistant to the wind's thrusts (Photo 25). This way, the tower's posts end above the pronaos and do not reach the foundation level, and this is the reason why the pronaos is always provided with a ceiling instead of being vaulted, as in the case of Byzantine masonry churches. This solution is what makes Transylvanian churches unique. In the wooden churches of Oltenia, the posts ascend to the porch's floor, as in Piștești din Deal (Gorj County), due to which the tower becomes practically unusable or there is a need to reduce its dimensions and to connect it structurally to the roof structure's rafters (Photo 26). This system was brought to perfection

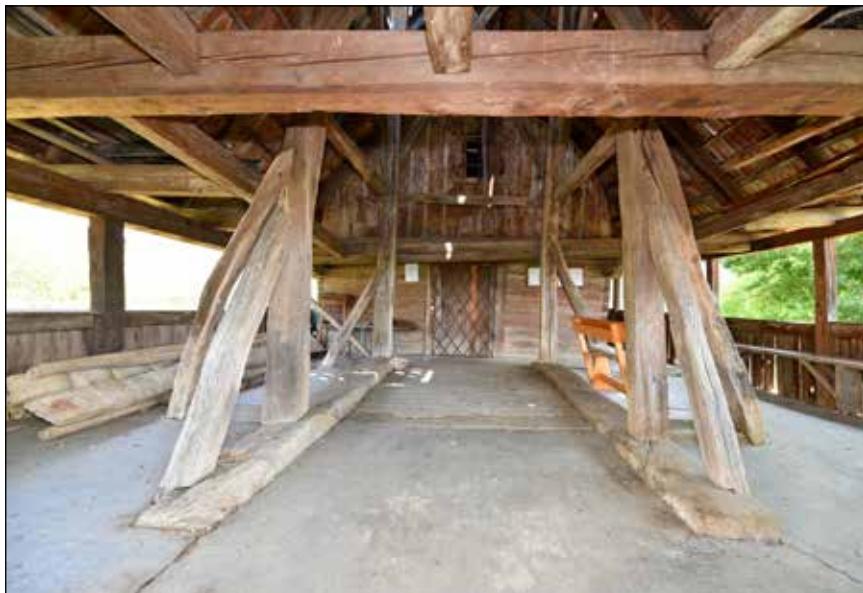
■ **Photo 29.** Băgău (Alba County), the bracing of the tower no longer introduces any stretch in the base on which it rests © Ionel-Virgil POP

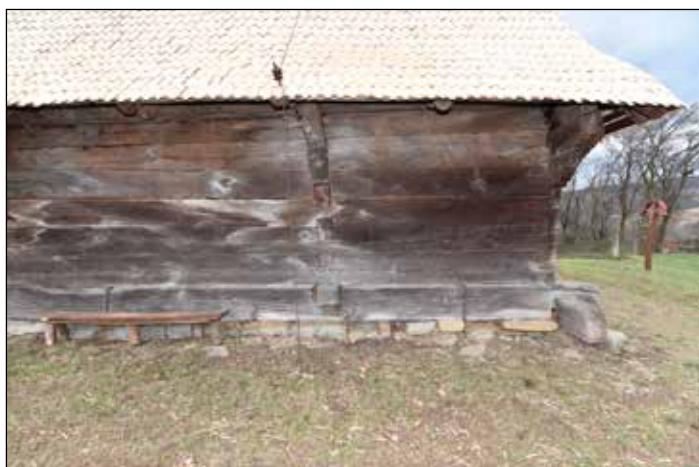
■ **Photo 30.** Calna, the northern elevation, where the joining of the wall between the pronaos and the naos can be seen © Ionel-Virgil POP

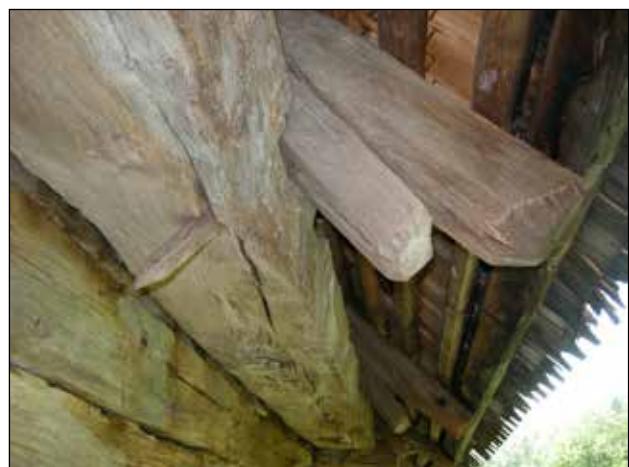
■ **Photo 31.** Calna, detail of fastening the common rafters to the wall plate with wooden nails © Ionel-Virgil POP

■ **31. kép:** Kálna, a szarufák faszeges rögzítése az ereszgerendához, részlet © POP Ionel-Virgil

The elevations of the church in Calna are simple, without decorations. On the northern elevation, which does not have a portico, the joining of the wall that separates the pronaos from the naos can be read, a small detail that allows, discreetly, a glimpse of the interior structure, which is important because one approaches the church from the northern side (Photo 30). At the top of the walls, the elements are bound with dovetail joints, forming 40-centimetre-long brackets that support the wall plates. The common rafters are fastened to the wall plates with wooden nails (Photo 31).
