## Campanile seu turris

MEDIAEVAL AND MODERN BELL  
TOWERS IN THE CIUC DEPRESSION

■ **Abstract:** As bell ringing was an important element of mediaeval liturgy, wooden belfries and later stone bell towers were erected next to village parish churches. For a long time, it was believed that on the territory of the Ciuc Deanery, located at the eastern border of the Transylvanian Bishopric, a series of stone bell towers were built next to churches in the 15<sup>th</sup> and 16<sup>th</sup> centuries. Following the research of recent years, however, it became clear that this question cannot be explained by a single “construction wave”. Archaeological excavations and dendrochronological studies proved that certain stone towers started to be erected earlier, already in the 13<sup>th</sup>-14<sup>th</sup> centuries, other mediaeval towers, which were not known earlier, have been identified, but at the same time, it became evident that a significant part of the towers considered to date from the late Gothic period were built later, in the 17<sup>th</sup> and 18<sup>th</sup> centuries.

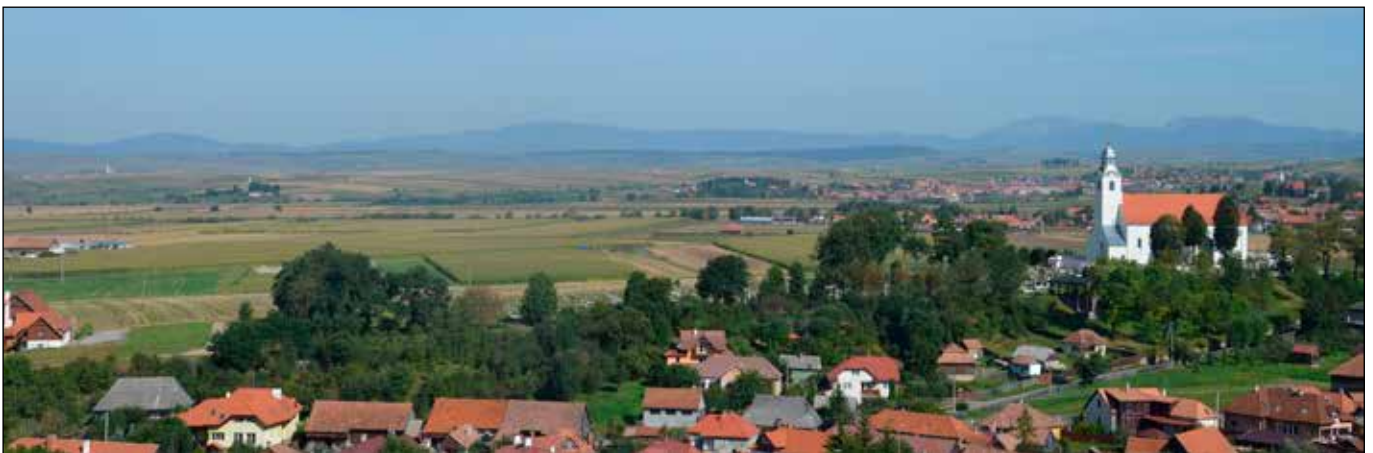
■ **Foto 1.** Turnuri de biserică din Ciuc (Șumuleu, Delnița, Racu), 2019 © István BOTÁR

■ **Photo 1.** Church towers from Ciuc (Șumuleu, Delnița, Racu), 2019 © István BOTÁR

centres, it is especially interesting to find out when and where innovative architectural elements appeared in this area. Western church towers are characteristic to this small region's landscape, highlighting at the same time the local ecclesiastical architecture (BOTÁR 2019, 118-125) (Photo 1). Except for the towers that were built in the 19<sup>th</sup> century, they have in common the buttresses placed at the corners and the ogival windows, which are still visible on the outside or have been walled up.

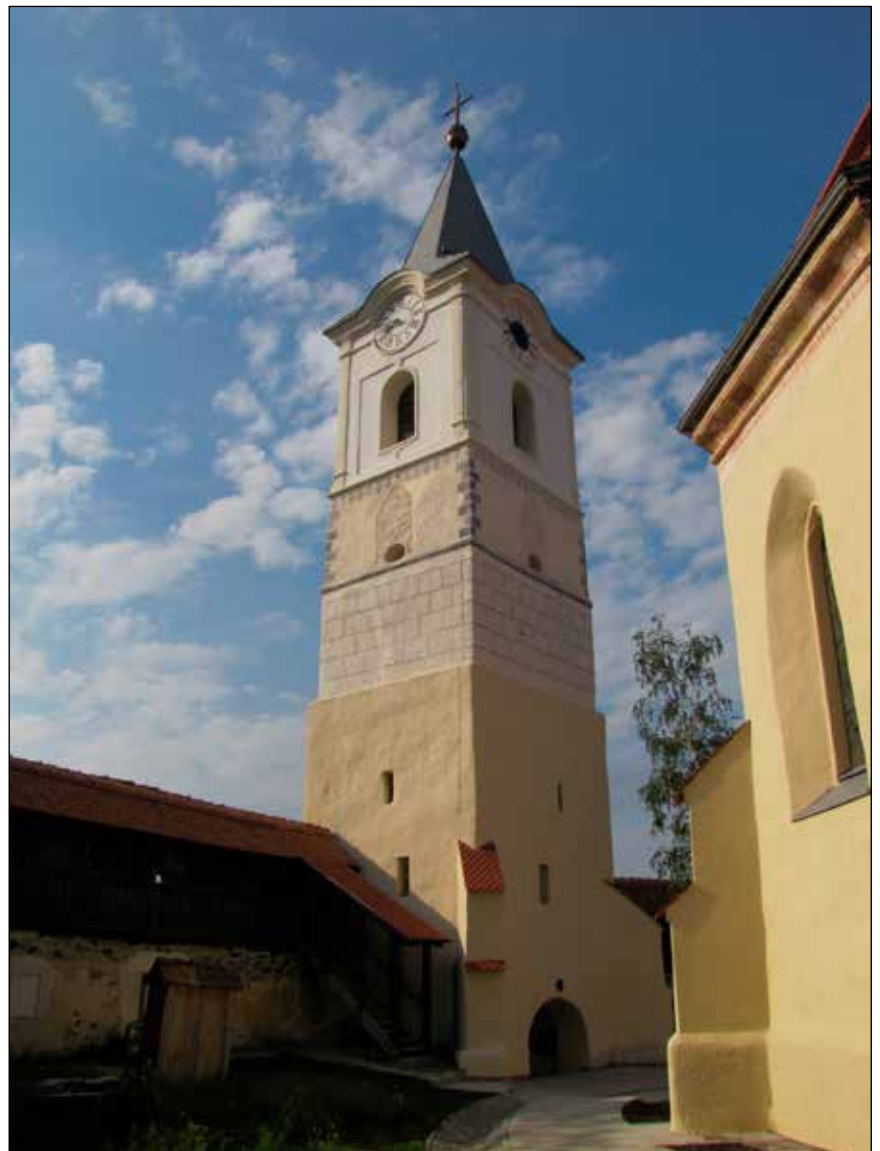
■ Foto 2. Vedere cu turnul zidului de incintă din Cârța, 2013 © István BOTÁR

■ Photo 2. View of the tower of the enclosure wall in Cârța, 2013 © István BOTÁR

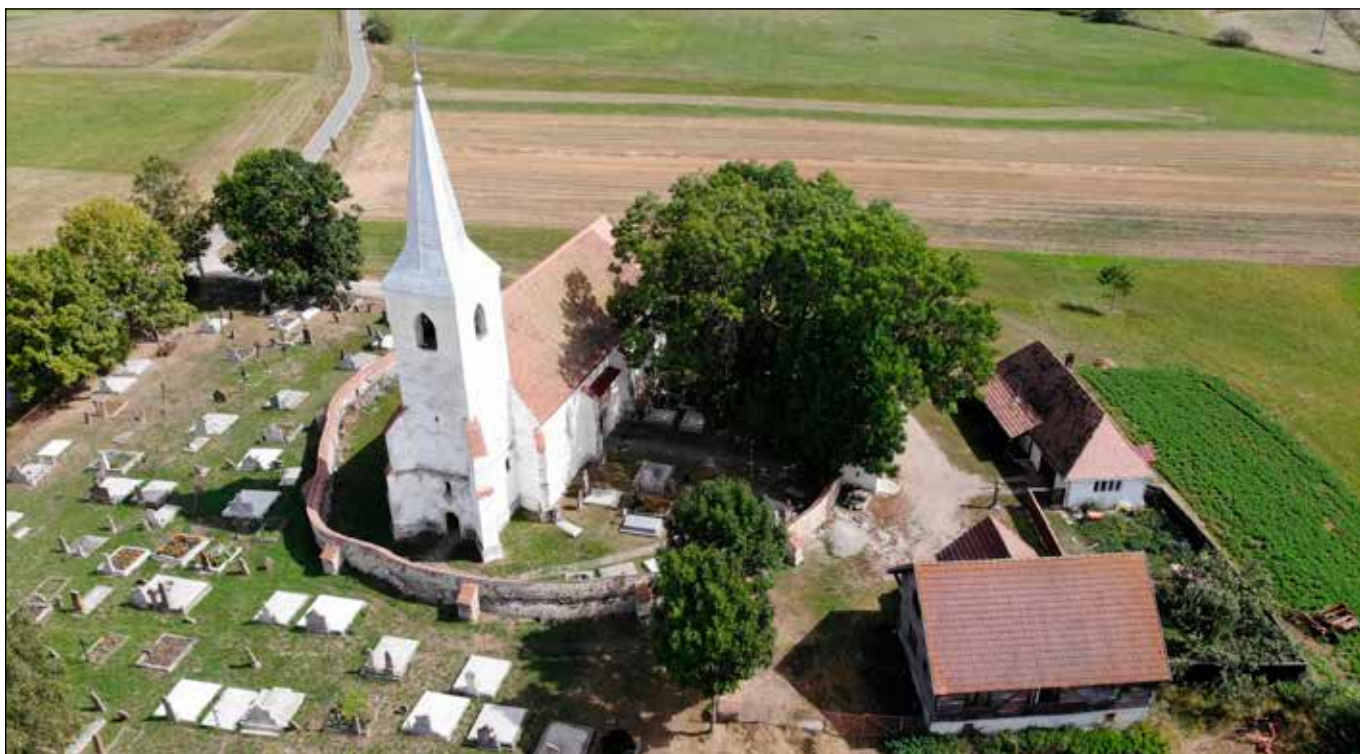
■ **Foto 3.** Turnul clopotniță din Delnița, imagini cu drona © Zsombor BARTALIS  
■ **Photo 3.** The bell tower in Delnița, drone footage © Zsombor BARTALIS

Referitor la *turnul clopotniță din Delnița* (foto 3), literatura de specialitate este unitară în datarea medieval târzie a acestuia (VÁMSZER 1977, 247-258; SARUDI 1996; ENTZ 1996, 139). La început, intrarea în parterul boltit al turnului era posibilă doar de la primul etaj, printr-o poartă mică sudică cu linte (VÁMSZER 1977, 247-258; SARUDI 1996; ENTZ 1996, 139).

Regarding *the bell tower in Delnița* (Photo 3), the scholarship is unitary in its late mediaeval dating (VÁMSZER 1977, 247-258; SARUDI 1996; ENTZ 1996, 139). At the beginning, entrance to the vaulted ground floor of the tower was possible only from the first storey, through a small southern gate with a lintel (VÁMSZER 1977, 247-258; SARUDI 1996; ENTZ 1996, 139). The interior wooden structures of the tower were

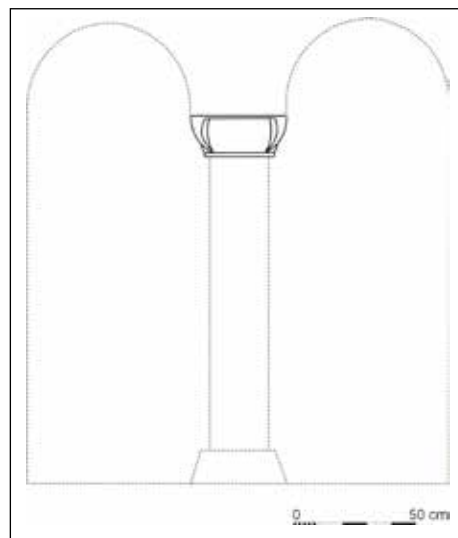
■ **Figure 1.** “Reconstruction” of the two-light window from Delnița, 2021 © István BOTÁR

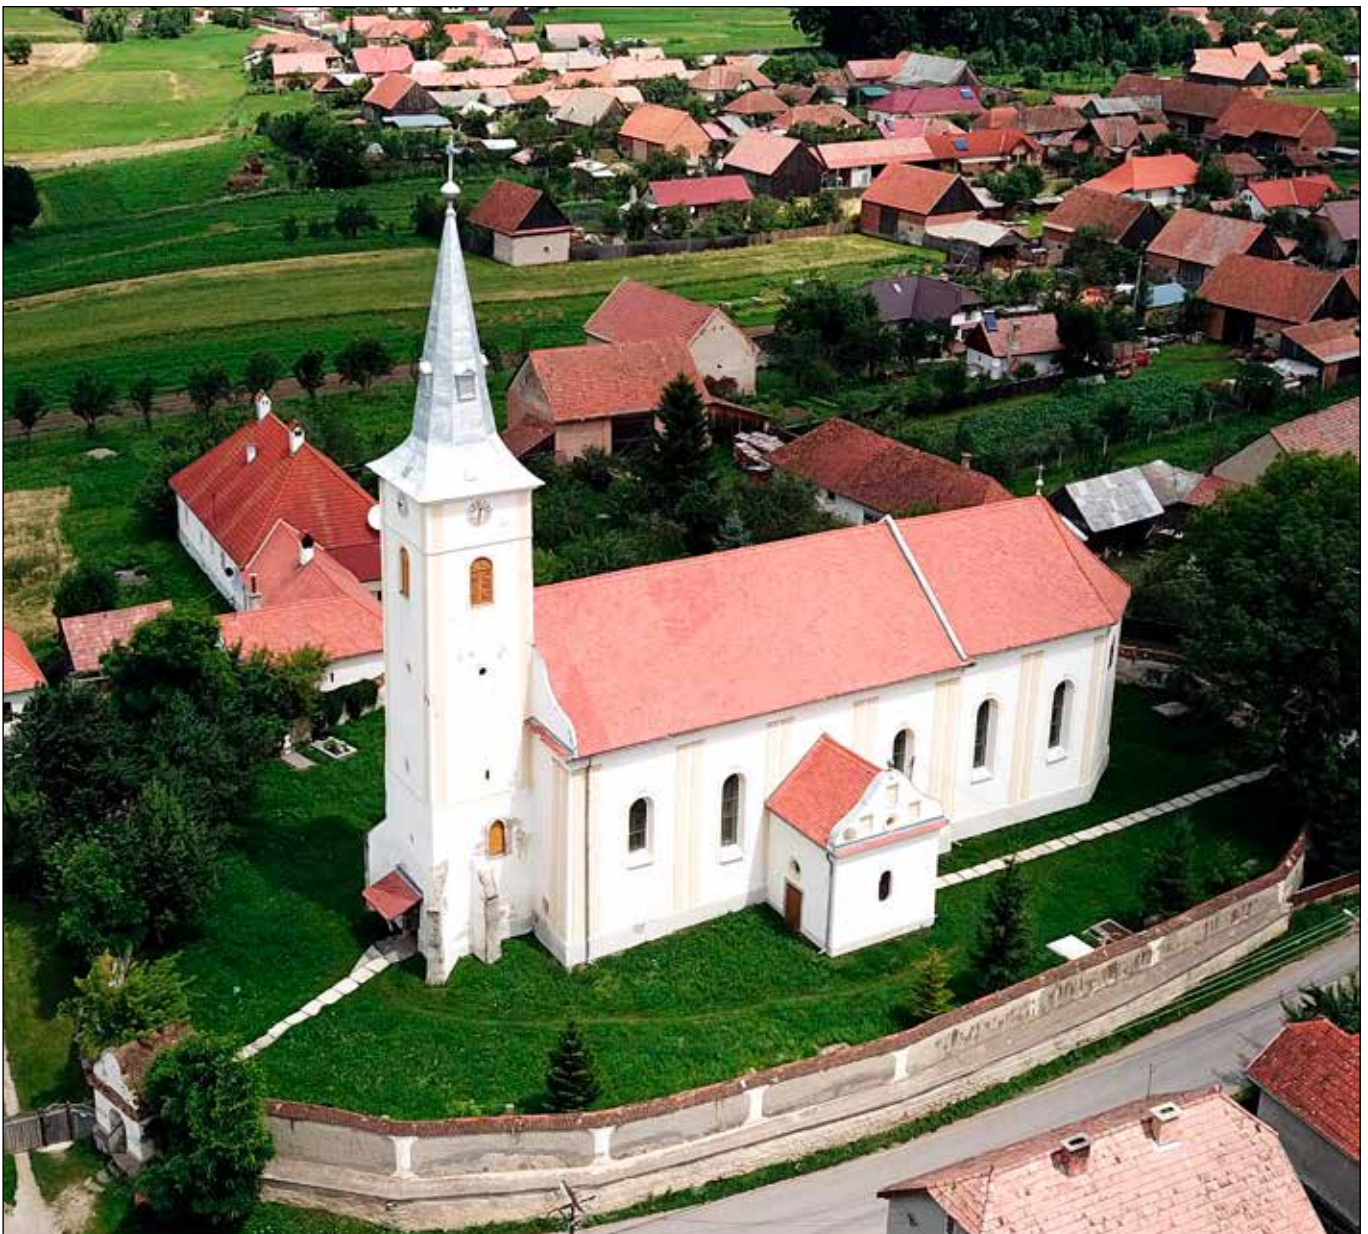
■ Foto 4. Vedere cu turnul din Sântimbru, 2019 © Ákos KARCZAG  
 ■ Photo 4. View of the tower in Sântimbru, 2019 © Ákos KARCZAG

În Depresiunea Ciucului se cunoaște numai o singură analogie a ușii mici sudice a turnului din Delnița, care se deschide de la primul etaj, și anume la *turnul din Sântimbru* (foto 4). Aici, pe latura vestică a bisericii baroce, complet refăcută în secolul al XVIII-lea, se înalță turnul clopotniță. Până acum turnul nu a atras atenția cercetării, deși pe baza detaliilor sale exterioare (contraforturi de colț, goluri ogivale, parter boltit, intrare la primul

door of the Delnița tower, which opens on the first storey, namely at the *tower in Sântimbru* (Photo 4). Here, on the western side of the Baroque church, completely rebuilt in the 18<sup>th</sup> century, rises the bell tower. So far, the tower has not attracted the attention of researchers, although based on its external details (corner buttresses, ogival openings, vaulted ground floor, entrance on the first floor) it fits well in the group of mediaeval towers. A significant part of the original beams of the floor between the storeys and the lintel beams of the loop-holes have been preserved and can be surveyed and dated by dendrochronological methods (Photo 5). The dendrochronological analysis of the surveys carried out in 2020 showed that the tower in Sântimbru was built in 1463, thus it is the oldest precisely dated bell tower in the Ciuc Depression (BOTÁR & TÓTH 2020).

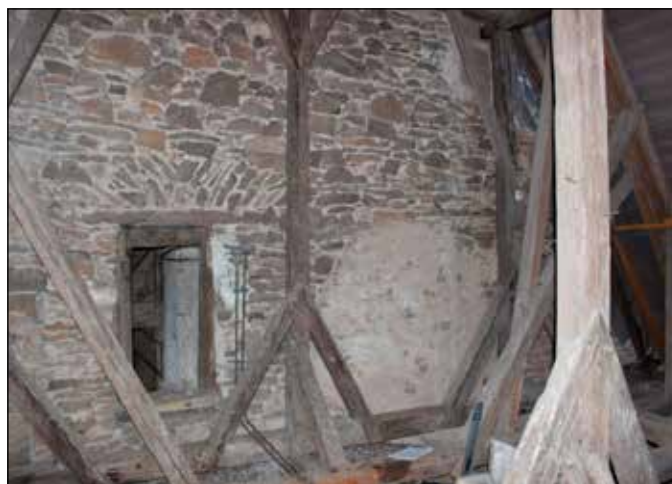
■ **Photo 6.** The original mediaeval opening between the tower and the nave in Ciucsângeorgiu, 2019 © István BOTÁR

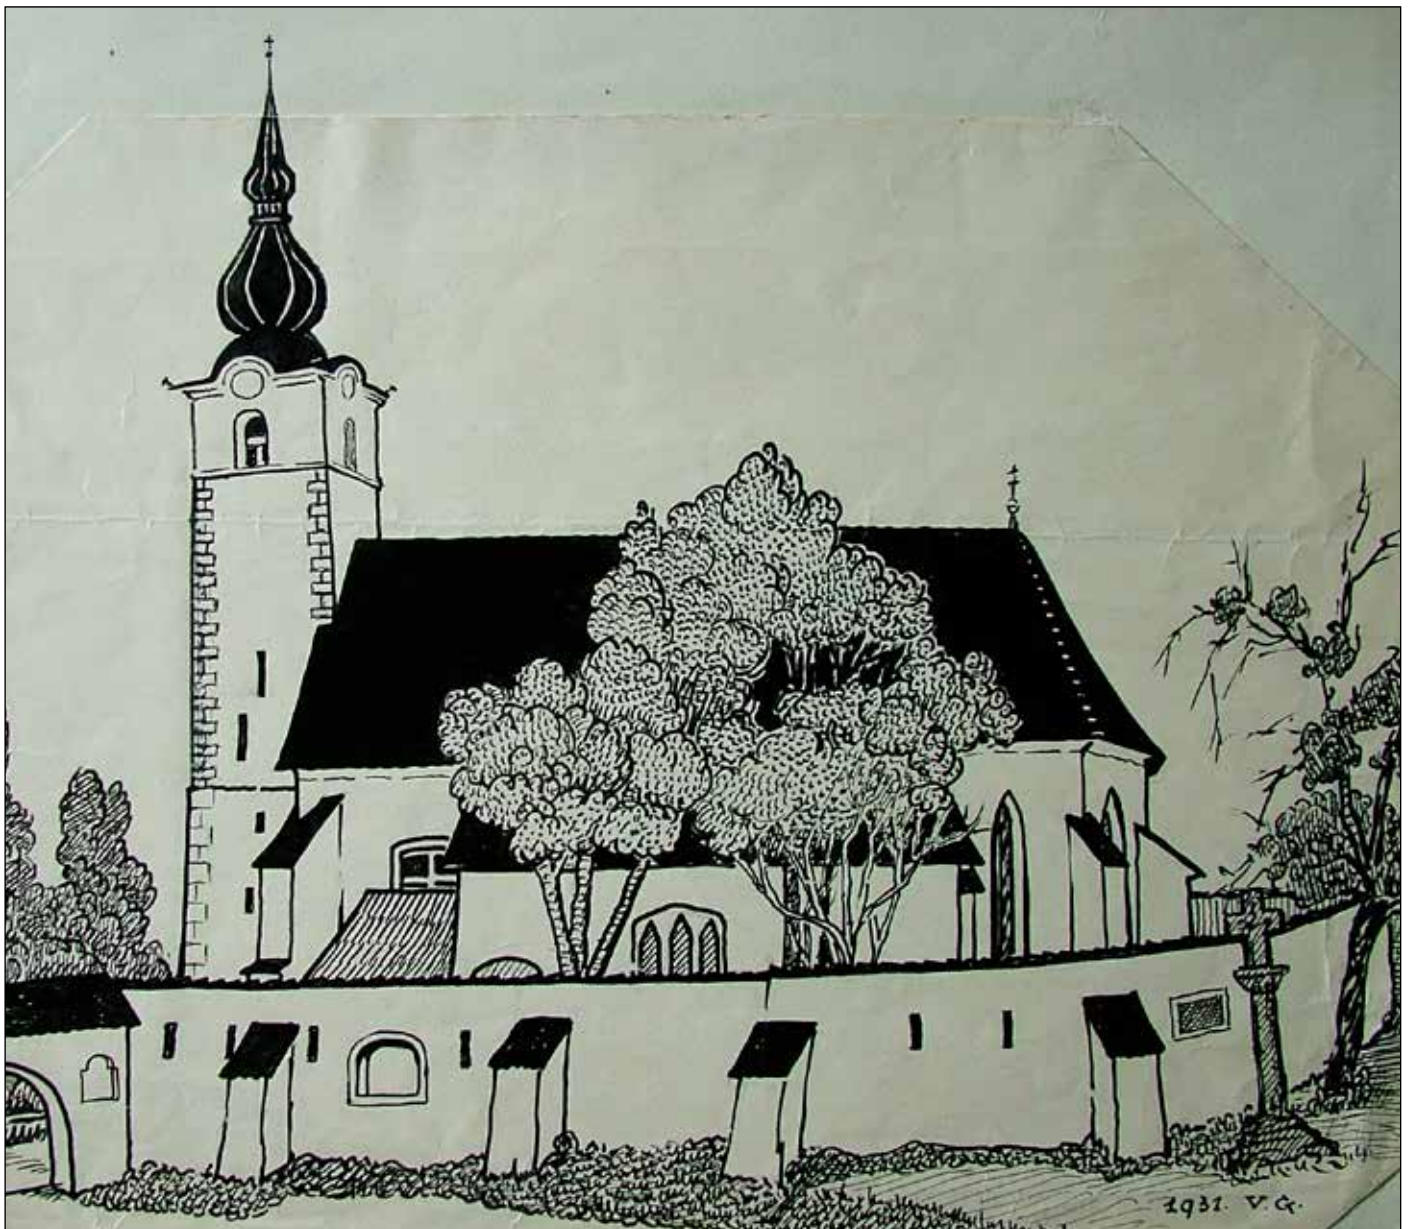
■ Fig. 5. Desenul lui Géza VÁMSZER din 1931 cu biserica parohială din Ciucsângeorgiu © Arhiva Societății Etnografice János Kriza  
■ Figure 5. Géza VÁMSZER's 1931 drawing of the parish church in Ciucsângeorgiu © János Kriza Ethnographic Society archive

Astăzi este mai puțin vizibilă, dar pe baza imaginilor și desenelor de arhivă, este clar că *turnul clopotniță din Ciucsângeorgiu* (fig. 5) are mai multe perioade de construire. Porțiunea de mijloc a turnului a fost zidită împreună cu peretele vestic gotic târziu al navei, deci este cu siguranță medievală. Din podul navei, se vede că la construirea frontonului s-a prevăzut de la început o deschidere spre vest, adică spre un turn care exista deja (foto 6). Structura uniformă a acoperișului deasupra navei și a corului bisericii – conform studiului dendrocronologic – a fost construită în anul 1532 (TÓTH & BOTÁR 2021), așa că pare evident că turnul până la această înălțime să fi fost construit înainte de prima jumătate a secolului al XVI-lea. Golul se deschide la nivelul de deasupra brâului turnului, care a fost cândva granița dintre două tipuri (vârste?) diferite de bosaje de colț. Pare, deci, posibil ca partea inferioară a turnului să fie chiar anterioară acestei construcții în stil gotic târziu. Din păcate, nici țesătura interioară a zidului, nici mortarul, nici fostele planșee de lemn nu au putut fi verificate, deoarece turnul a fost cămășuit în interior, iar planșeele au fost înlocuite.

Today it is less visible, but based on archival images and drawings, it is clear that *the bell tower in Ciucsângeorgiu* (Figure 5) has several construction periods. The middle section of the tower was built together with the late Gothic western wall of the nave, so it is definitely mediaeval. From the attic of the nave, it is visible that when the gable was built, an opening to the west was provided from the beginning, indicating a tower that was already there (Photo 6). The uniform structure of the roof above the nave and the choir of the church – according to the dendrochronological survey – was built in 1532 (TÓTH & BOTÁR 2021), so it seems obvious that the tower, up to this height, was built before the first half of the 16<sup>th</sup> century. The opening is placed at the level above the tower's string course, which was once the boundary between two different types (periods?) of quoins. It seems possible, then, that the lower part of the tower even predates this late Gothic construction. Unfortunately, neither the inner wall fabric, nor the mortar, nor the former wooden floorboards could be verified, as the tower was refaced on the inside and the slabs were replaced.

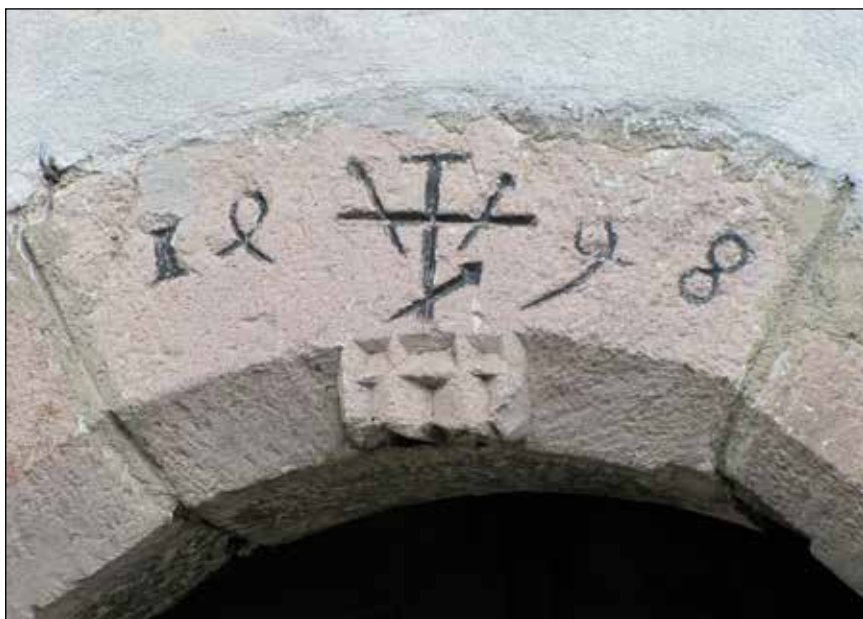
■ Foto 7. Inscripția cu datare a porții de la turnul clopotniță din Nicolești (1498), 2013 © Boglárka TÓTH  
■ Photo 7. The dated inscription from the gate of the bell tower in Nicolești (1498), 2013 © Boglárka TÓTH

In the previous study on towers, cited above, regarding those considered mediaeval by the scholarship, I expressed my doubts about their mediaeval dating only conditionally. Within the dendrochronological and archaeological studies conducted in recent years, in several cases we have obtained new and clear data, so that today we have more authentic knowledge about the history of the construction of these towers. In the case of *the church tower in Nicolești* (Photo 8), I have already mentioned the inscription with the year of construction 1724, which has been omitted until now: (EN HOMOROD/ SZMARTONI BI/ROSANDOR/MADARASON LAKTO/MBA VOLTAM/ENNEK AZ TOR/ONNAK (EGESEN?)/FUNDATORA ES EPITTETŐ MESTERE/1724) [I Biro Sandor from Mártonis, living in Mădăraș, was the master mason of this tower in its entirety/1724] (BOTÁR, GRYNÆUS & TÓTH 2006).<sup>4</sup> The authenticity of the inscription was also confirmed by the dendrochronological examination of the floor beams mounted into the tower wall. The current building was made using oaks felled in the winter of 1724/25 and 1725/26. Moreover, the inscription of this year can also be read on the lintel beam of the western entrance to the tower,

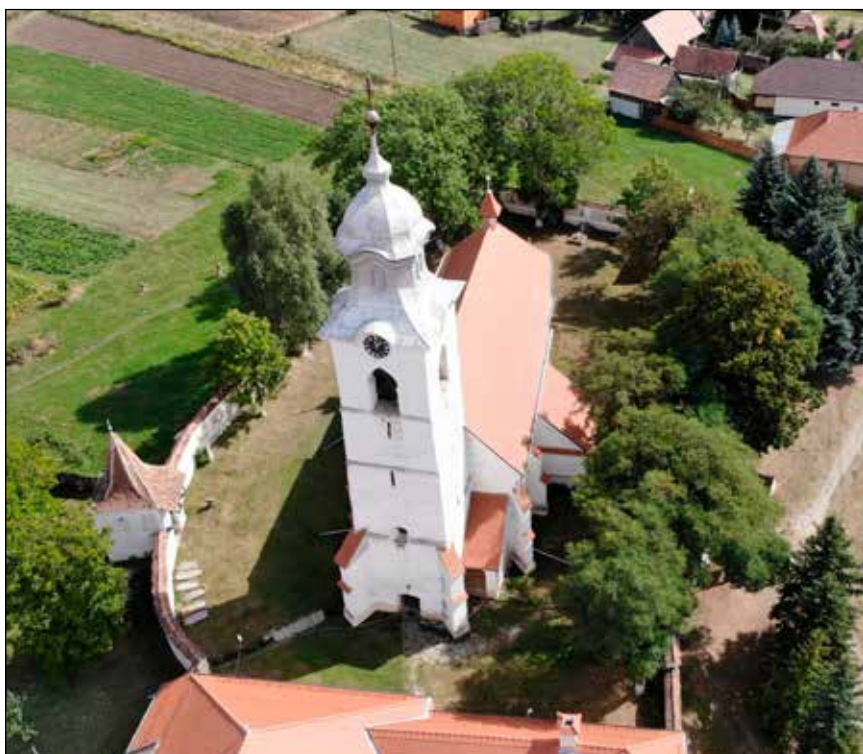
■ Foto 8. Turnul bisericii din Nicolești, imagini cu drona © Zsombor BARTALIS  
■ Photo 8. The tower of the church in Nicolești, drone footage © Zsombor BARTALIS

În mai sus citatul studiu anterior despre turnuri, referitor la cele considerate medievale de literatura de specialitate, mi-am exprimat îndoielile în legătură cu datarea lor medievală doar în mod condiționat. În cadrul cercetărilor dendrocronologice și arheologice din ultimii ani, în mai multe cazuri am obținut date noi și clare, astfel încât astăzi avem cunoștințe mai autentice despre istoria construirii acestor turnuri. În cazul *turnului bisericii din Nicolești* (foto 8), am menționat deja inscripția cu anul edificării 1724, care a fost omisă până acum: (EN HOMOROD/ SZMARTONI BI/ROSANDOR/MADARASON LAKTO/MBA VOLTAM/ENNEK AZ TOR/ONNAK

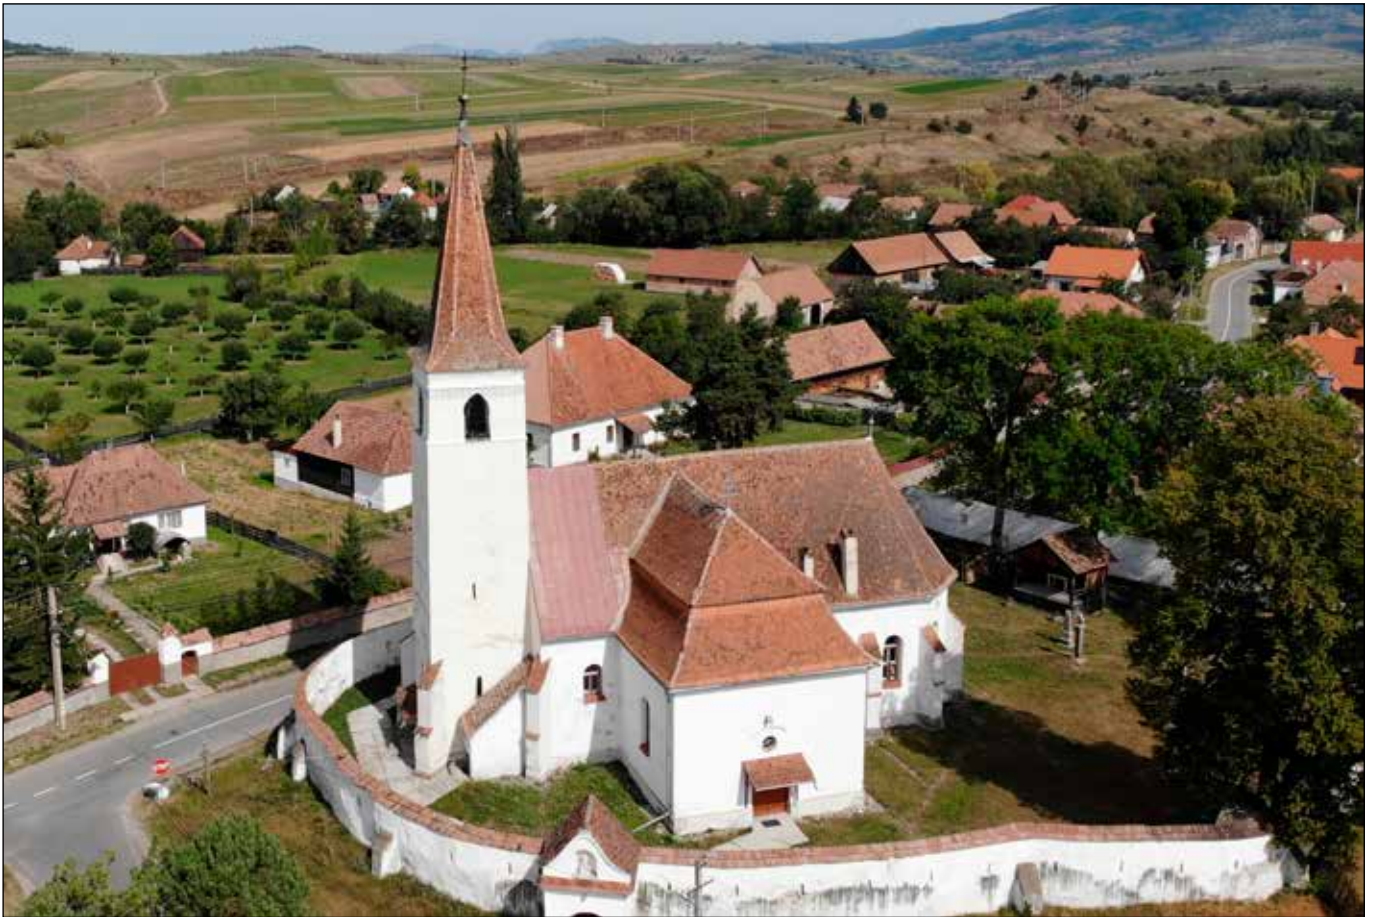
■ Foto 9. Turnul bisericii din Mihăileni, imagini cu drona © Zsombor BARTALIS  
■ Photo 9. The tower of the church in Mihăileni © Zsombor BARTALIS

Until recently, the church tower in Mihăileni (Photo 9) was also listed among the “typical mediaeval” towers in the Ciuc Depression. The first doubts arose from the discovery that the narrow ogival windows carved from stone had been repositioned (BOTÁR 2001, 136). Our hypothesis was also confirmed by a written source from the beginning of the 18<sup>th</sup> century (1716: *in fine turris nova* – a new tower at the end of the church – i.e., on the western side). Even though the church had bells from the 17<sup>th</sup> century, according to the local history

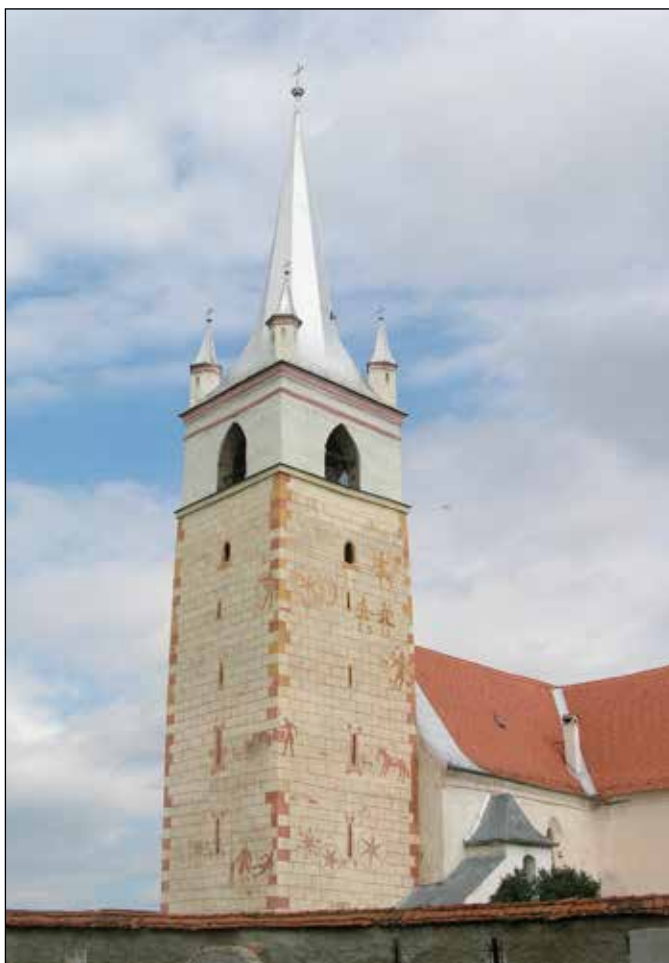
■ Foto 10. Turnul bisericii din Racu, 2009 © István BOTÁR  
■ Photo 10. The tower of the church in Racu, 2009 © István BOTÁR

According to our current knowledge, the series of mediaeval towers ends with *the church tower in Racu* (Photo 10). Although there are many ideas about its early construction, the authoritative part of the scholarship considers it mediaeval (KEÓPECZI 1929; ENTZ 1943, 221; 1996, 138-139). It is obvious that the tower up to the height of the first floor covers the plastered western gable of the nave, so it was definitely built later next to 13<sup>th</sup> century nave (BOTÁR 2019, 539).<sup>3</sup> In the attic of the church, it can be clearly seen that the red painted quoins of the tower are aligned with the second raised gable of the nave, meaning that they can be related to the late Gothic masonry. During the first dendrochronological investigations of the tower, a beam was erroneously defined as contemporary with the construction of the building (BOTÁR, GRYNÆUS & TÓTH 2006, 132). Following a new inspection on site, it was elucidated that no floor beam remained from the tower's construction period, and our earlier date actually documented traces of repairs carried out in 1664. During this last inspection, however, a beam end was found encased in the northern wall of the tower's upper floor. The C14 dating of the sample taken from this beam end is between 1447-1630, which confirms the mediaeval construction of the tower. In this regard, it should be noted that the red painting of the tower corresponds to that of the year on the cornice/string course of the nave's southern elevation. Although the interpretation of the year is not entirely clear (both 1507 and 1570 have been considered in the scholarship), it certainly refers to the construction of the church and tower in the 16<sup>th</sup> century.

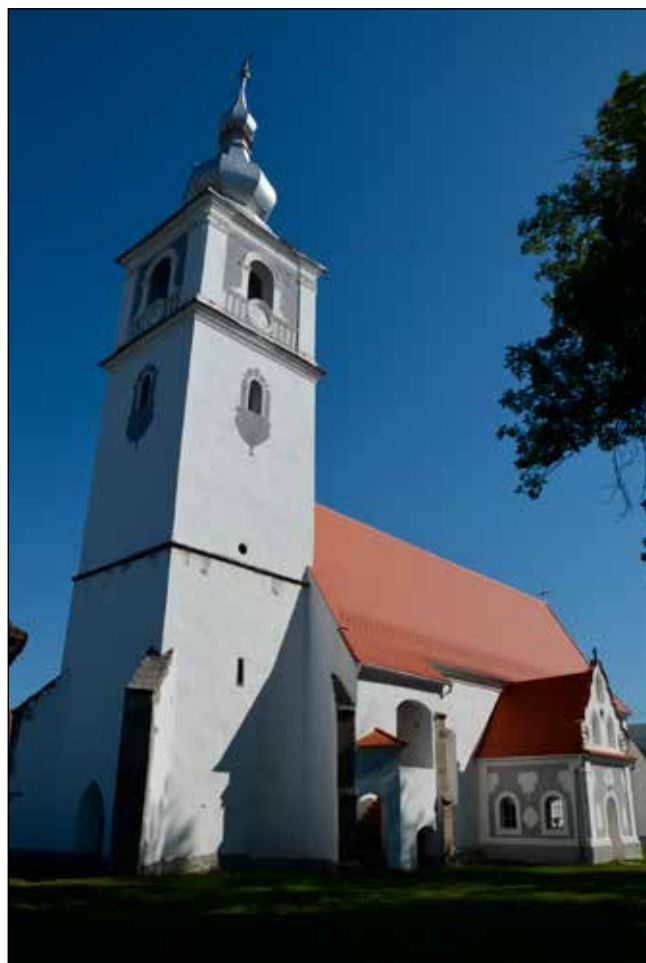
■ Foto 11. Turnul început în 1653 din Cosmeni, 2019 © István BOTÁR  
■ Photo 11. The tower started in 1653 in Cosmeni, 2019 © István BOTÁR

*The bell tower in Cosmeni* (Photo 11) was also built after the Middle Ages. In 1608 a belfry is mentioned in the village, and according to the *Historia Domus*, the construction of the “Gothic” tower (BOTÁR 2019, 321-324), preserved until today, began in 1653.
