# A LÉBÉNYI SZENT JAKAB PLÉBÁNIATEMPLOM RESTAURÁLÁSA (1862–1879)

TÉGLÁS ZOLTÁN

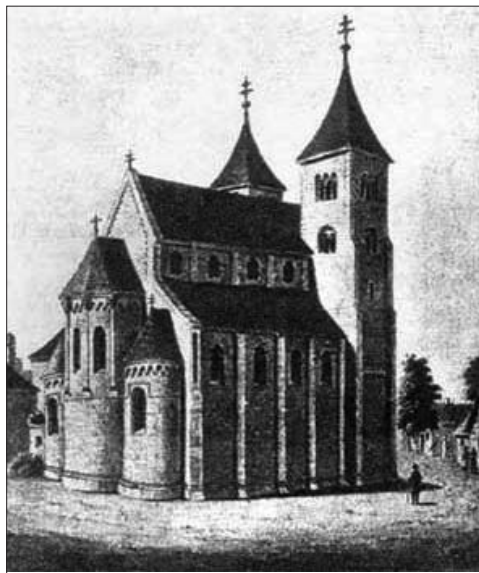
1. kép. Hofbauer metszete a templomról, 1835 k.

<sup>15</sup> Erre utal Hofbauer 1835 körül készült metszete (1. kép), mely még sátortetővel ábrázolja a tornyokat (CSÁNYI – LUX: i. m., 137). Csukai ezen elmélettel általam ismeretlen alapon vitázva azt állítja, hogy az 1683-as tűzvész után kapta a templom harang alakú toronysisakjait (CSUKAI: i. m., 20.)

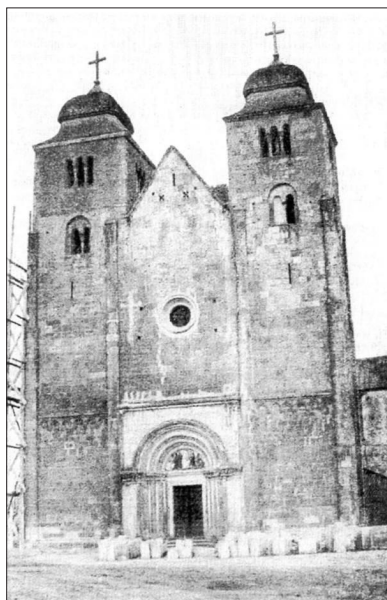
2. kép. A homlokzat fényképe 1876-ból

A felújítás érdemi munkálatai 1872-ben kezdődtek és 1879-ig tartottak. A korábban említett, Kiszeli adatai szerint 1876-ban készült fényképek<sup>32</sup> (2. és 3. kép)

arról tanúskodnak, hogy ekkor még nem fogtak hozzá a tornyok kiegészítéséhez, így nyilvánvalóan a meglévő részek restaurálásával, illetve kiegészítésével kezdték a munkálatokat. Ekkor Kőfalvi Imre kutatásai alapján a nyugati kapuzatba új ajtókeretet építettek be. Ennek egyes részeit cementhabarcsból készítették el, a kapuzat oszlopait pedig eredeti részek visszahelyezésével, illetve – ha erre nem volt lehetőség – ezeket kiegészítő darabok beillesztésével állították helyre. A templom előtti teret kimélyítették, így a lábazatot meg kellett nagyobbítani, a bejárat elé pedig – vörös márványból készült – lépcsőt kellett építeni. A déli kapuzat a későbbi kutatások szerint komolyabb beavatkozáson esett át. A jelek szerint a legkülső béllet és az ajtónyílás közötti részen mindkét oldalon lecserélték a lábazatot, valamint szinte a teljes középső bélletet. A kutatás kimutatta, hogy a külső, levéldíszes bélletsáv nagy valószínűséggel eredeti, ahogyan a belső, pálcamintás béllet indító és érkező darabjai is, azonban a többi részt a restaurálás folyamán illesztették be. A kapuzat oszlopfeszetei is eredetiek, a hiányzó részleteket újrafaragott elemekkel egészítették ki, melyek anyagukban eltérnek az eredeti részekétől, s melyeket – a nyugati kapuzat kiegészítéseivel hasonlóan – tiplizéssel illesztettek a helyükre. A restaurálás során az oszlopfeszetekkel egy szinten elhelyezett szemöldökpárkányt is újrafaragták, csakúgy, mint a fejezetek feletti párkányt. A kapuzat alsó szintjének erős átalakításával szemben a jelek szerint a bélletívekhez kevésbé nyúltak hozzá, Kőfalvi itt mindössze három, nem eredeti elemet említ. Végül pedig az egész kapuzatot lezáró fedlap elemei is későbbi beillesztések.<sup>33</sup> Az épület többi részének átalakításáról sajnos nem áll rendelkezésre ilyen részletes leírás, ugyanakkor szintén Kőfalvi jegyzi meg, hogy a templom építése során felhasznált kváderkövek felszínének vizsgálata alapján elkülöníthetőek az egyes építési periódusok. A 19. században beillesztett kövek felszínét tájékoztatása szerint a szegélyek között szemcséző kalapáccsal dolgozták át,<sup>34</sup> miáltal azok elkülöníthetőek az eredeti építőelemektől.

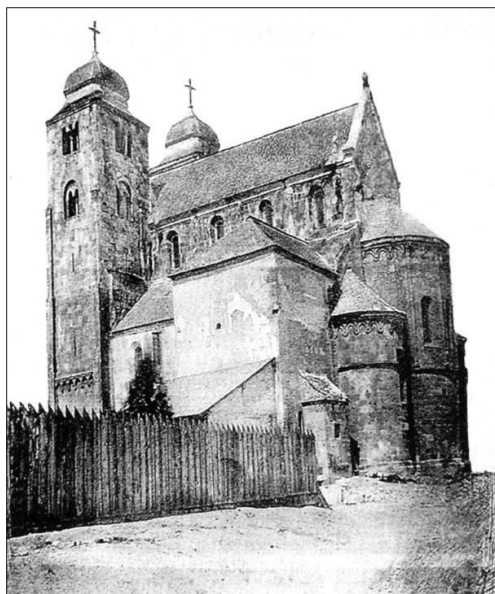
3. kép. A déli oldal fényképe 1876-ból

A restaurálás során lecserélték a tetőzetet, a hajókat új, mintás palaborítással látták el. A keleti oromfalra a korábban ott állt kettős kereszt helyére egy angyalszobrot helyeztek el,<sup>35</sup> mely az 1876-os képeken már megfigyelhető (3. kép). A fényképek elkészülése után bontották le a sekrestyeként használt kolostorszárny felső emeletét, valamint az ehhez délről csatlakozó helyiséget. Végül itt kell részletesebben szólnunk az épületen végzett legkomolyabb beavatkozásról, a tornyok háromszög-ormozatokkal történő megmagasításáról, s az ezzel együtt kialakított csürlős toronysisakokról (11. kép). Több helyen is úgy jellemzi ezt a lépést a szakirodalom, mint a Rajna-vidéki romantika egy stíluselemének átvételét, mely stílusnak Essenwein szakavatott ismerője volt. Ugyanakkor a későbbi szakértők megjegyzik,

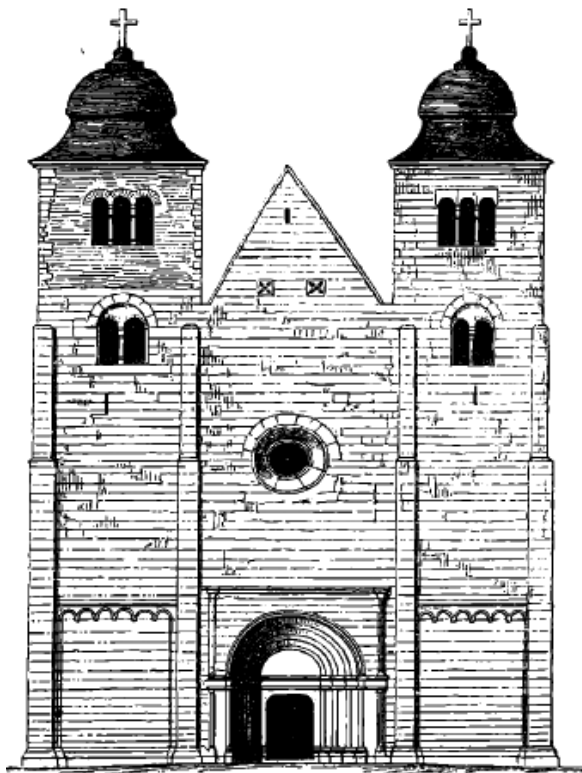
4. kép. Essenwein rajza a nyugati homlokzatról. 1856-57.

Essenwein korábban említett leírását két részletben közölte a *Mittheilungen der Kaiserlich und Königlich Central-Commission zur Erforschung und Erhaltung der Baudenkmale* című folyóirat 1857. évi számában. Az első részben a templom általános építészeti leírását adja, kezdve annak szerkezetével és térkiosztásával. Ezután rátér a nyugati homlokzat leírására, ennek során hosszan és részletesen bemutatva a kapuzat ornamentális díszítését. A bemutatás második részének első felében az óramutató járásával ellentétes irányba haladva bemutatja a templom többi oldalát is, mind faltagolás, mind épületplasztika szempontjából. A következőkben a belső teret és a sekrestyét jellemzi, azonban kizárólag építészeti megfigyeléseket tesz, a berendezéssel nem foglalkozik. Az utolsó bekezdésben pedig a templom történetét vázolja nagy vonalakban, felemlítve egy olyan, sehol máshol nem ismertetett adatot, mely szerint 1772-ben a jezsuiták „megszépítették” (*verschönerten*) a templomot, megváltoztatva a bejáratot. Ugyanebben a bekezdésben ecseteli az épület leromlott állapotát, beleértve stílusához nem illeszkedő berendezését is.<sup>19</sup> A tanulmányhoz összesen 18 illusztrációt mellékelt, ezek között a nyugati homlokzat rajzától (4. kép) az ornamentális elemeken át (5. kép) a templom keresztmetszetéig (6. kép) sokfélélt találunk.

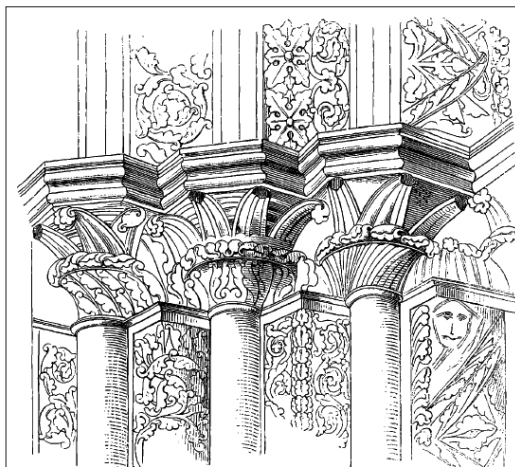
5. kép. Essenwein rajza az ornamentikáról. 1856-57

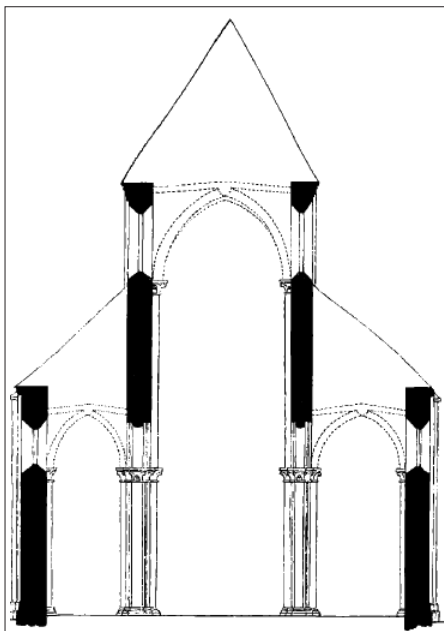
6. kép. Essenwein keresztmetszeti rajza. 1856-57

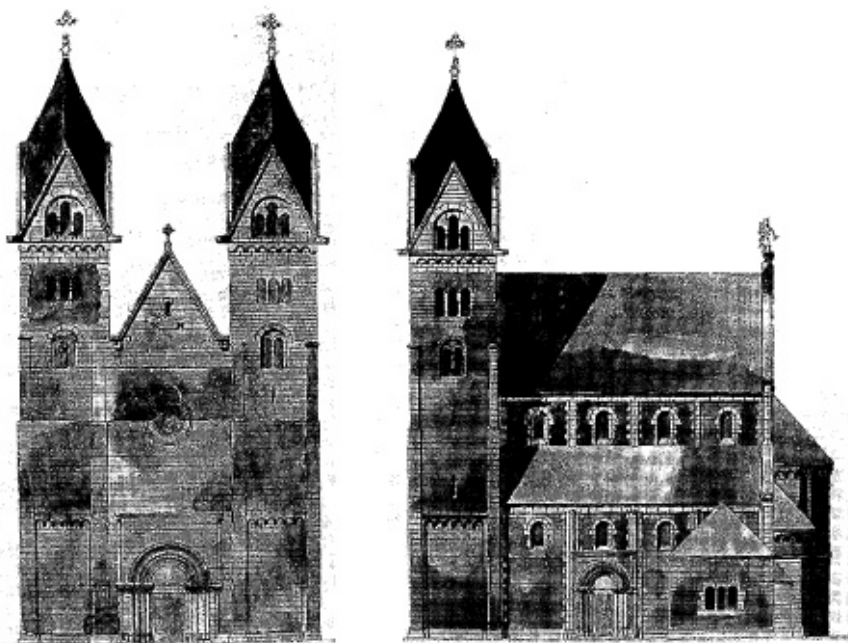
7. kép. Essenwein első (feltehetően korábbi) tervváltozata a felújításhoz

vett részt tanulmányúton Münchenben<sup>20</sup> – felmérte plébániatemplomának építészeti értékét és a magyar művészettörténetben elfoglalt jelentős szerepét, megteremtette az elméleti lehetőségét az épület szakszerű helyreállításának. Ezt előkészítendő Essenwein több tervváltozatot is rajzolt a felújításhoz, ezeket ma a lébényi plébánián őrzik (7. és 8. kép). Ezek közül feltételezhetően a korábbi (7. kép) a megvalósult felújítás tervezetének tekinthető. Ezzel szemben a későbbi (8. kép) egy ehhez képest erőteljesebb átalakítás terveit vázolja fel, több, végül meg nem valósult kiegészítéssel, melyekről a későbbiekben lesz szó. Három évvel a tanulmány megjelenése után, tehát 1860-ban a *Jahrbuch der Kaiserlich und Königlich Central-Commission zur Erforschung und Erhaltung der Baudenkmale*ben a bizottság arról tájékoztat, hogy Dr. Bitnicz<sup>21</sup> „szombathelyi konzervátor úr”<sup>22</sup> tolmácsolta a lébényi uradalom birtokosának, báró Sina Jánosnak a templom felújítására mutatott elkötelezettségét,<sup>23</sup> vagyis azt, hogy hajlandó állni a restaurálás költségeit. Kiszeli Lajos kutatásai alapján Sina János nagyjából 20.000 forint értékben állta az építkezés költségeit, melyhez a lébényi lakosok további 17.000 forint pénzüsszeget és 5.000 forint értékű felszerelést adtak. A munkálatok 1862-ben kezdődtek meg. Első lépésként eltávolították a korábbi évek során a templom falaira felvitt vakolatrétegeket.<sup>24</sup> Ezt követően, mikor felszínre került a falazat, a kváderkövek felszínét szemcséző- (stokkoló)kalapáccsal „megújították”, azaz teljesen átfaragták. A sérült falköveket újrafaragták, a menthetetlennek ítélt darabokat pedig újakkal pótolták.<sup>25</sup> Mivel jómagam nem ismerem Essenwein belső felújításhoz készített terveit, nem jelenthetem ki, hogy tervezte-e a barokk kori boltozat neoromán stílusával való helyettesítését. Amennyiben így is volt, valamilyen okból kifolyólag – mely nagy valószínűséggel a szűkös anyagi keret lehetett – a meglévő boltozatot nem bontották el, csupán a vakolat eltávolítása után

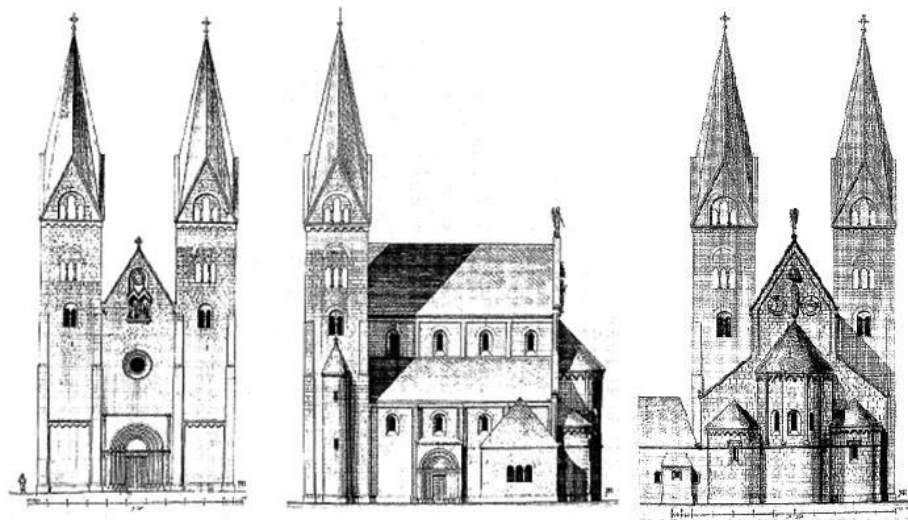
8. kép. Essenwein második tervváltozata a felújításhoz

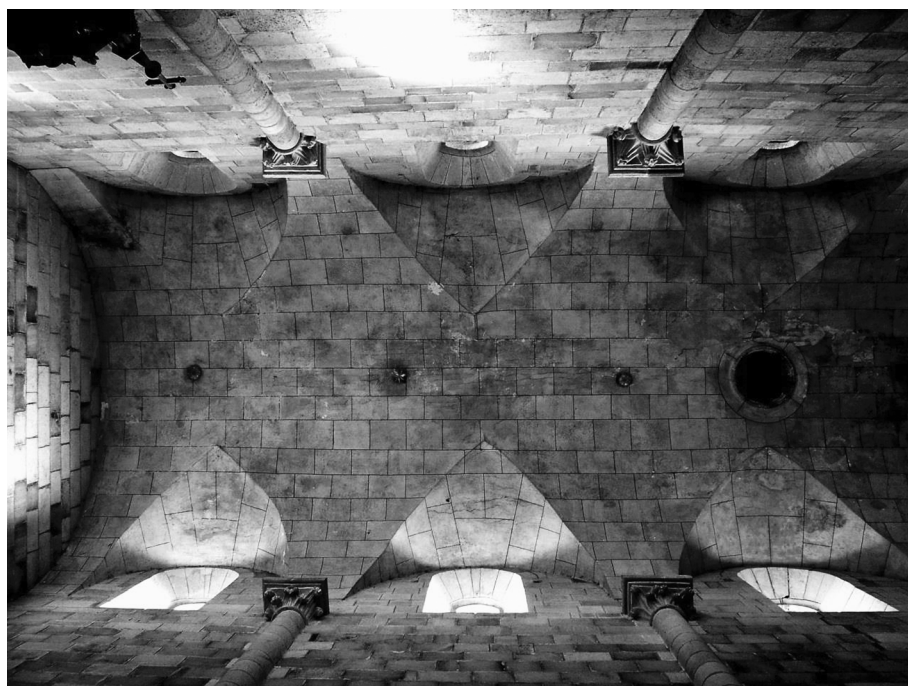
9. kép. A kvádermintás festéssel díszített barokk boltozat

kialakult belső tér atmoszférájához illeszkedő kvádermintás festéssel látták el.<sup>26</sup> A templomtér felújítását követően helyezték el az újonnan, Münchenből rendelt és Essenwein saját tervei alapján, neoromán stílusban elkészült berendezést, valamint az apszis Innsbruckban – egy bizonyos Klein néven említett bécsi mester tervei szerint – készült színes, Keresztelő Szent Jánost, Szent Gellértet és Szent Adalbertet ábrázoló ólomüveg ablakait.<sup>27</sup> A berendezést ekkor a főoltár, a mellékoltárok, a szószék és a keresztelőkút alkotta.<sup>28</sup> A munkálatok végeztével 1864 szeptemberében szentelték újra a templomot.<sup>29</sup>

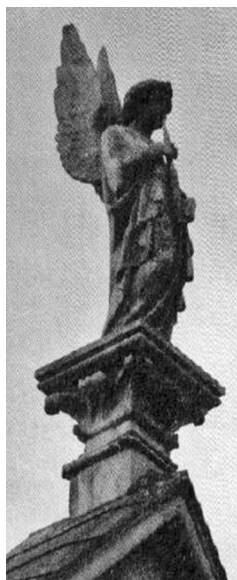
10. kép. Az angyalszobor

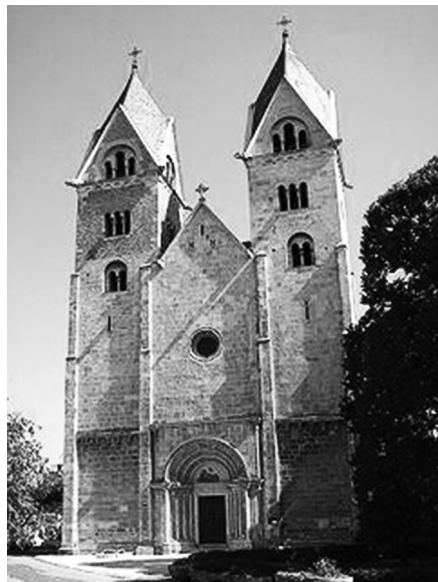
11. kép. A nyugati homlokzat mai képe a tornyok háromszög-ormozataival és a csürlős sisakkokkal

hogy ismertek a Magyar Királyság területéről olyan templomok, melyek tornyát ilyen módon képezték ki (Zeykfalva, Óraljaboldogfalva). Noha az ide vonatkozó forrásokat nem ismerem kellő alaposítással, nem tartom valószínűnek, hogy Essenwein ezeket a meglehetősen távoli, falusi templomokat figyelembe vette volna a lébényi restaurálás megtervezésekor. Továbbá itt szeretném megjegyezni, hogy noha a vonatkozó szakirodalmat nem ismerem kellő mélységében, nincs tudomásom arról, hogy a magyarországi nemzeti monostorok között ismernénk olyat, amelyen ezt a megoldást alkalmazták volna. Pusztán érdekességképpen jegyzem meg, hogy Essenwein a két torony felső szintjének eltérő falazó anyagához igazította a kiegészítéseket, jelesül az északi torony felső szintjének téglafalazatához illeszkedve a háromszög-ormozatokat is téglából falaztatta.

csürlős toronysisakkal való ellátása, ami alapvetően változtatta meg a nyugati homlokzat arányrendszerét. Ehhez képest a későbbi szakirodalom a belső térben végzett stokkolást tekinti a legsúlyosabb beavatkozásnak,<sup>42</sup> hiszen ezzel elpusztították a meglévő, eredeti kőfelületeket, a rajtuk esetlegesen fennmaradt freskótöredékekkel<sup>43</sup> és kőfaragójelekkel együtt. Míg ezt mindenki egységesen elítéli, addig a Kőfalvinál olvasott adatok arra utalnak, hogy a restaurálás során a megrongálódott plasztikai elemeket igyekeztek vagy a megőrzött eredeti elemek visszahelyezésével kijavítani, vagy eltérő anyagú másolatokkal pótolni. Ehhez hasonló elvek mentén jártak el, amikor a sérült kövek pótlásakor azokat szemcsésző kalapáccsal átdolgozva illesztették be a falba. Ezek pedig arra utalnak, hogy igyekeztek (legalábbis a szakértők számára) az eredetitől megkülönböztethető pótlásokkal megoldani a restaurálást, ami kifejezetten modern szemléletre vall. Hogyha értékelni szeretném a felújítást az adott korszak magyarországi tendenciáinak fényében, elsőként azt emelném ki, hogy a tervezési folyamat kezdete (1857) és a gyakorlati befejezés (1879) között több mint húsz év telt el, nem is beszélve a lépcsőtoronnyal összefüggő, 1889-es „utójátékról”, mely immár 32 évvel a tervezés kezdete után esett meg. Ebben a korszakban olyan gyorsan változott a műemlékvédelem szemlélete, hogy a felújítás értékelését csak több, egymást követő összehasonlítással lehet bemutatni. A kezdetekkor, 1857-1862 környékén egy kifejezetten korszerű, kortárs szellemiségű felújítás tervezése és kivitelezése kezdődött meg,<sup>44</sup> melyet Viollet-le-Duc korai, puritán felújítási elvei mentén dolgoztak ki. A második szakasz, tehát a külső felújítás ezzel szemben a maga korában kifejezetten régimódinak, túlhaladottnak számított.<sup>45</sup> Amikor azonban 1889-ben a felújítás teljes befejezéseként felvetődött az elmaradt kiegészítések kialakítása és beillesztése, a Műemlékek Országos Bizottsága állásfoglalásának tanúságtétele szerint ismét változtak a műemlékvédelem irányelvei, melyek ezúttal visszakanyarodtak a puritán felújításokhoz, ismét korszerűvé téve a lébényi templom 30 évvel korábban megkezdett restaurálását.

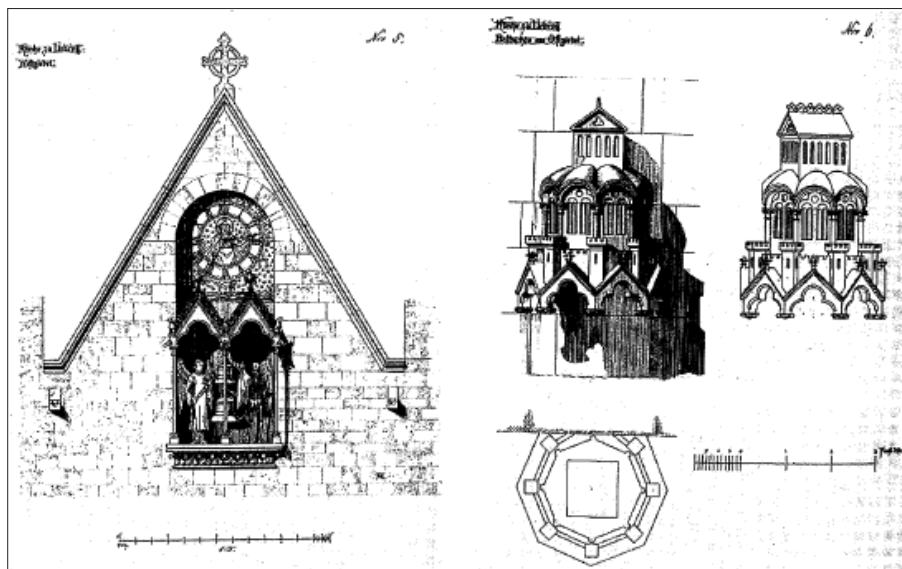
12. kép. Az el nem készült óramű (balra) és baldachin (jobbra) tervrajzai

baldachint kívánt elhelyezni. Ezek részletes terveit is elkészítette (12. kép), azonban pénzhiány miatt ezek kivitelezésére és elhelyezésére soha nem került sor.<sup>38</sup>

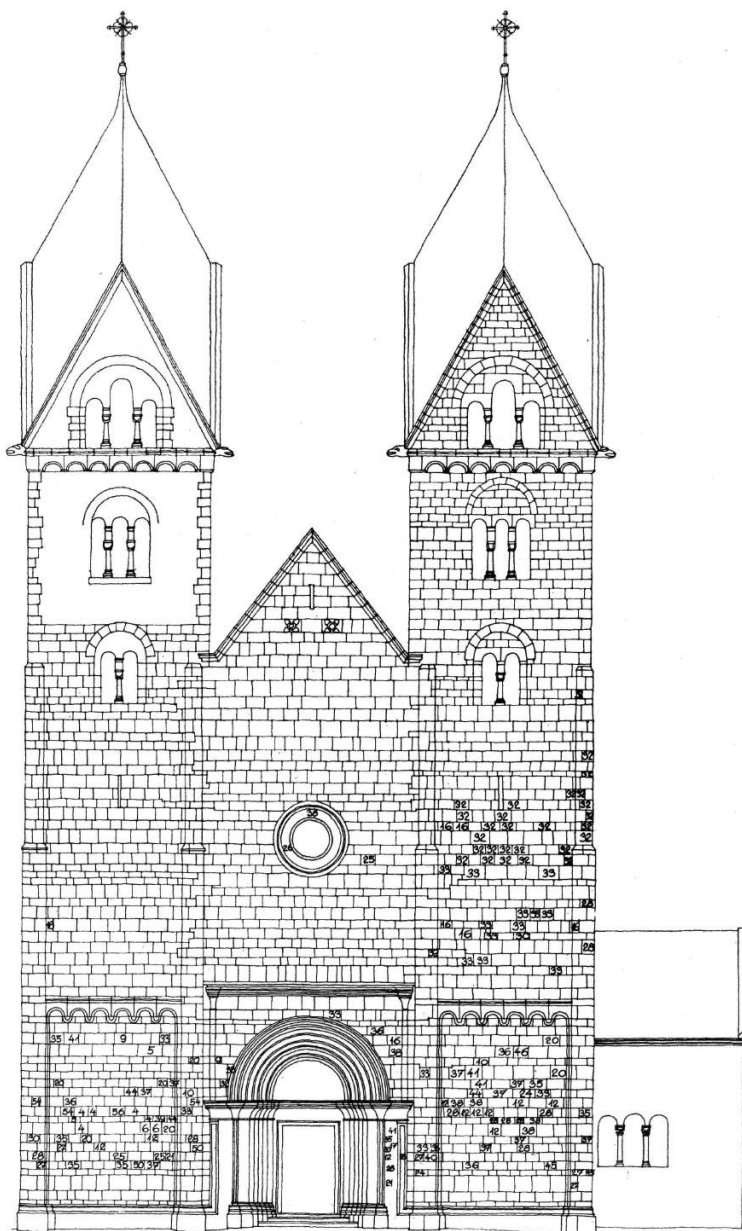
Kőfalvi Imre felmérési rajza a nyugati homlokzatról.

Végezetül szeretném a képek között mellékelni a Kőfalvi Imre 1972-es cikkében bemutatott négy felmérési rajzot, melyek az általam ismert legjobb áttekintést adják az épület állapotáról.

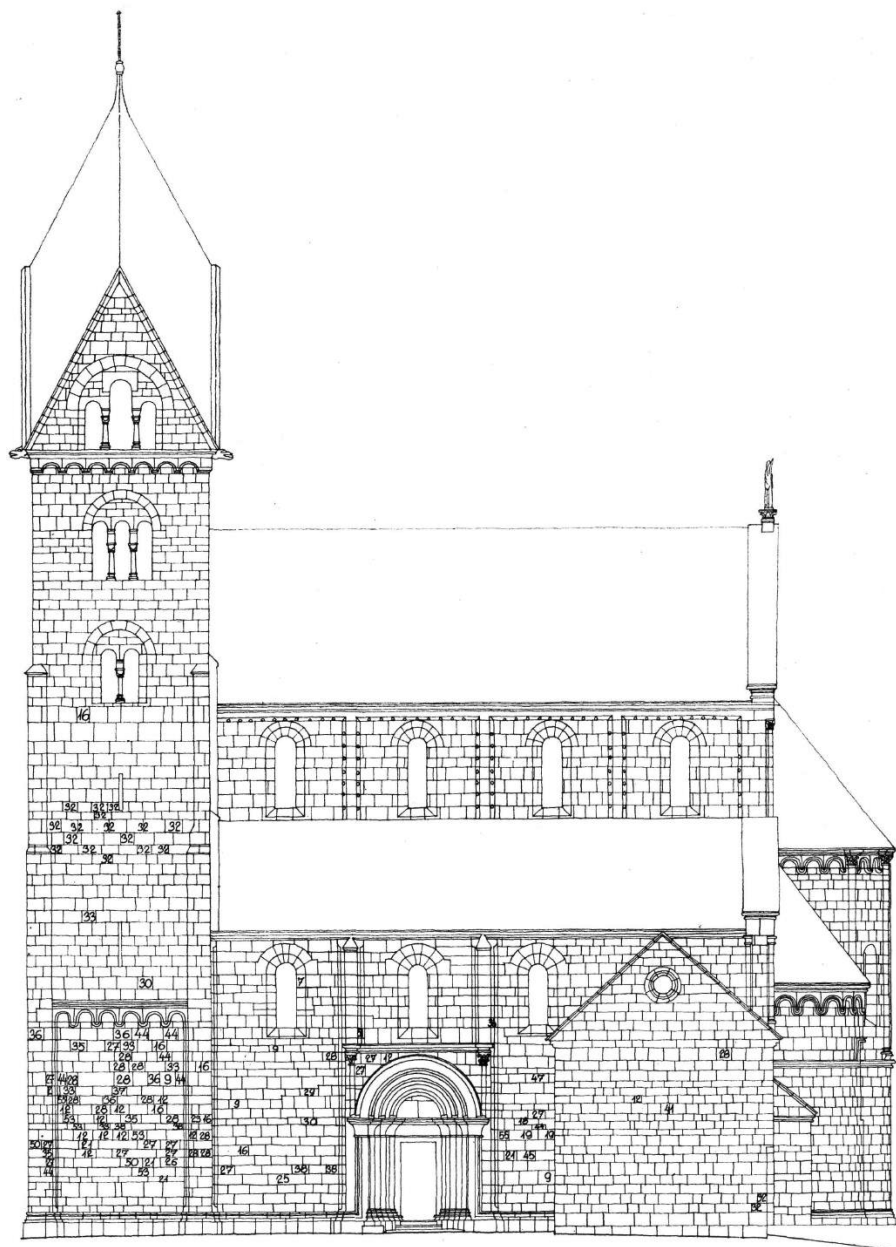
Kőfalvi Imre felmérési rajza a déli homlokzatról.

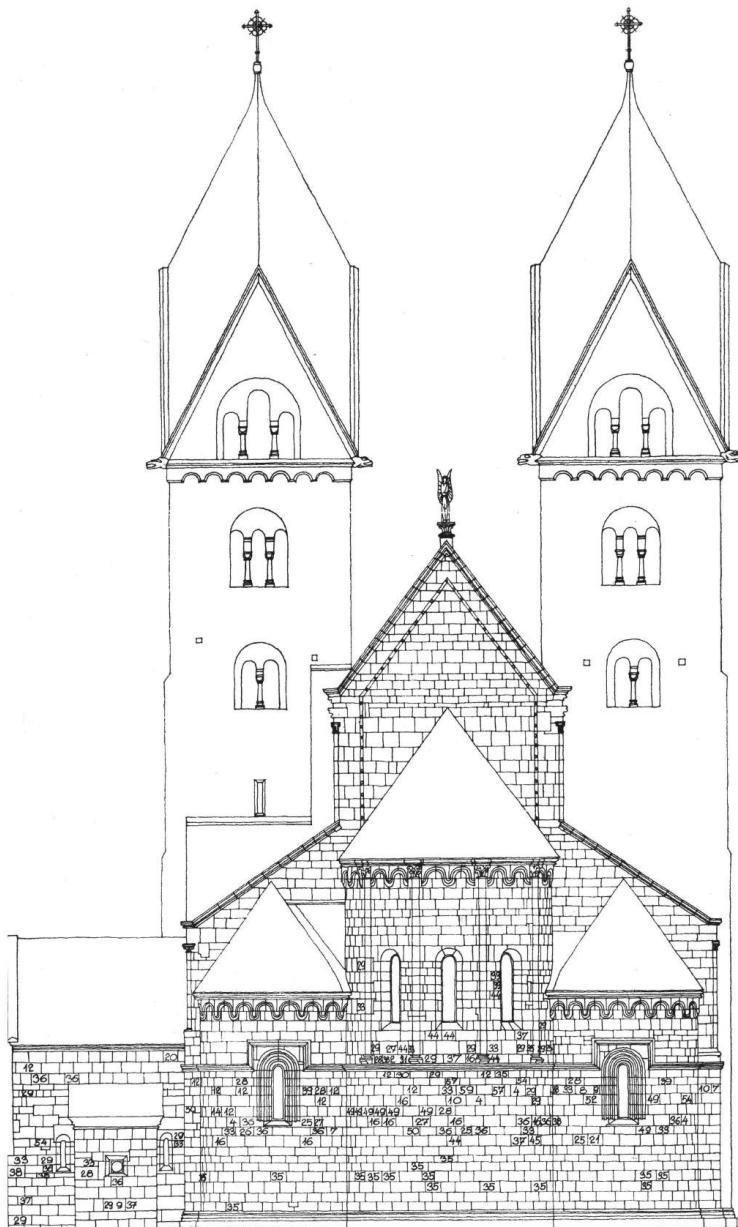
Kőfalvi Imre felmérési rajza a keleti homlokzatról.

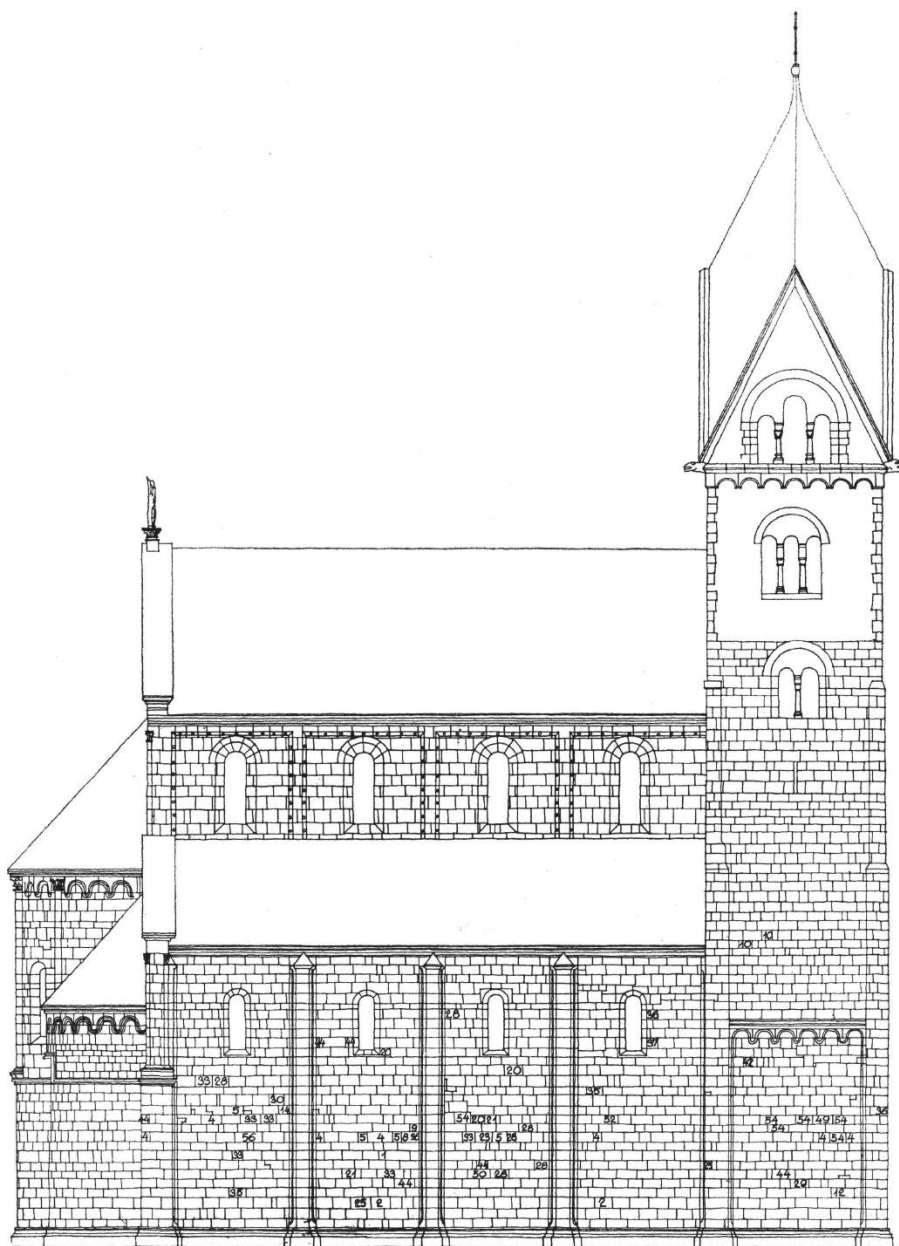
Kőfalvi Imre felmérési rajza az északi homlokzatról.
