A Rika-erdei kora középkori erődítmények 1999. évi régészeti kutatása

(Kivonat)

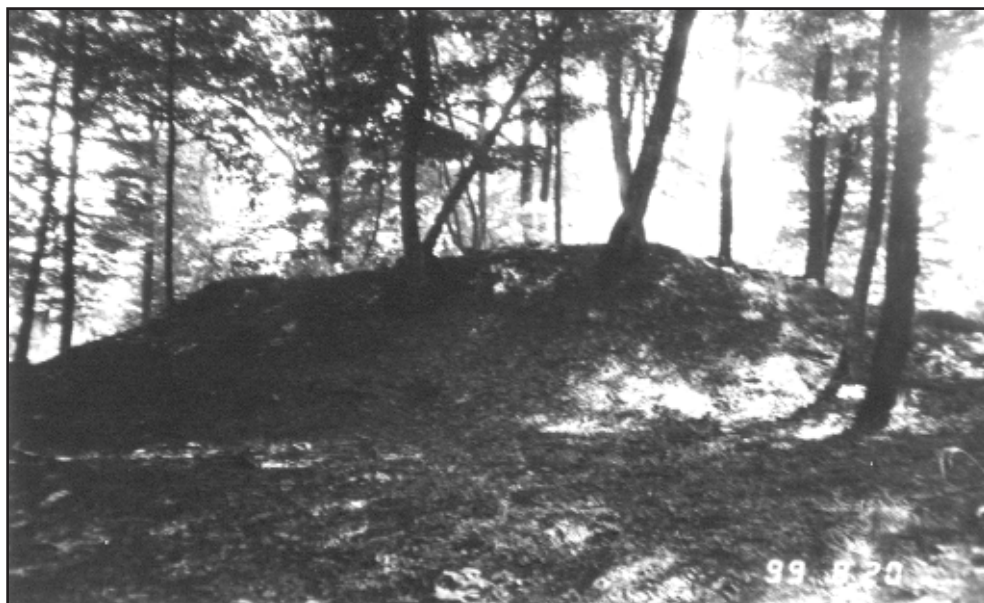
6. ábra Az objektum északnyugatról

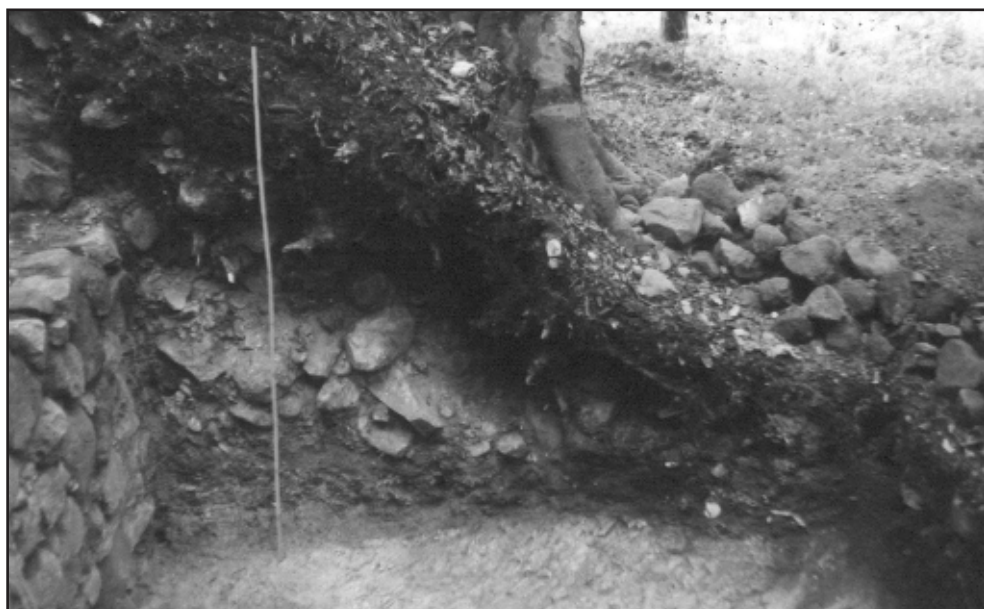
7. ábra A bejárat (a mérőléc 2 m hosszú)

található. Ez a bejárat legjobban megőrződött része, ma 0,65 méteres magasságban áll. Mint ahogy az a bejárat északi oldalán is megfigyelhető volt, itt is nagyobb gondot fordítottak az építésre. A falfelületet válogatott, lapos oldalukkal befelé fordított, megmunkálatlan andezittömbökből alakították ki. A még fennálló felületen vakolat nyoma nem figyelhető meg. A bejárat nyílása ugyanakkora, mint a falvastagság, 2,40 méter. A küszöbszintet ugyancsak válogatott, lapos felületükkel felfelé helyezett lapos kövekből alakították ki. Felületén elszenesedett gerenda maradványai kerültek elő. Noha nagyon rossz minőségben maradt meg, nyoma az átégett felületen jól kivehető volt és meg lehetett állapítani, hogy szerves egységet alkot az 1998-as kutatások során feltárt gerendamaradvánnyal². A gerendamaradvány félkörívben köti össze a bejárat két külső sarkát, így, ellentétben a tavaly feltételezett rendeltetésével (ajtókeret), inkább egy az épület elpusztulása során átégett és lezuhant szemöldökfára enged következtetni.

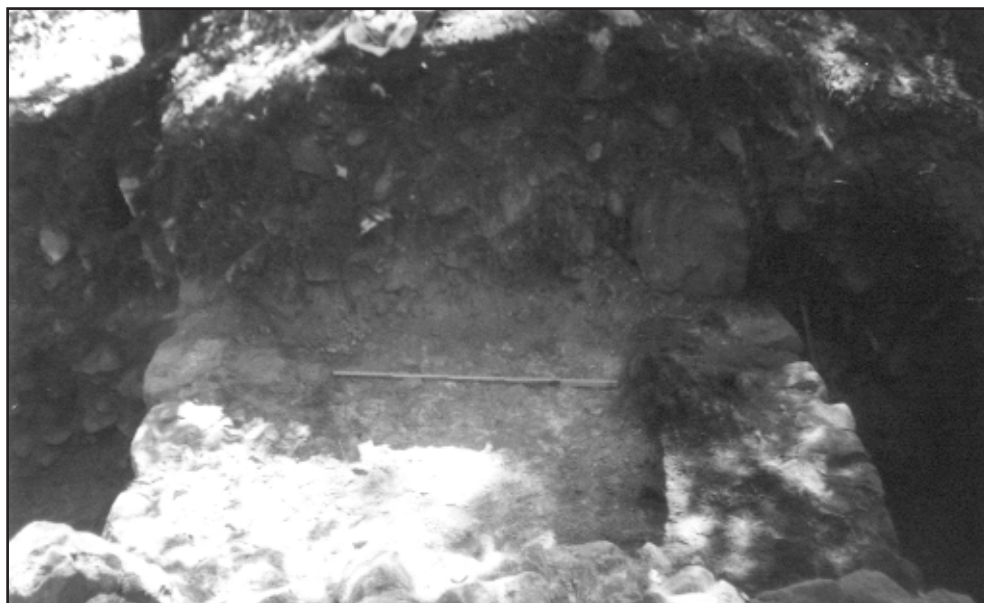
8. ábra A bejárat rész, felületén megszesenedett gerendanyomokkal

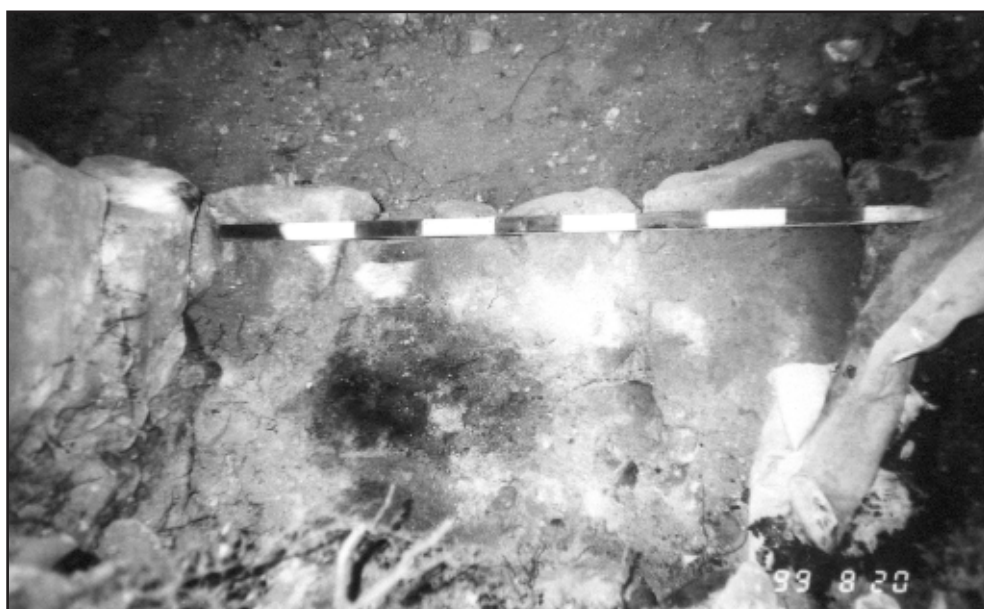
9. ábra A bejárat déli része az elszesenedett gerenda maradványaival

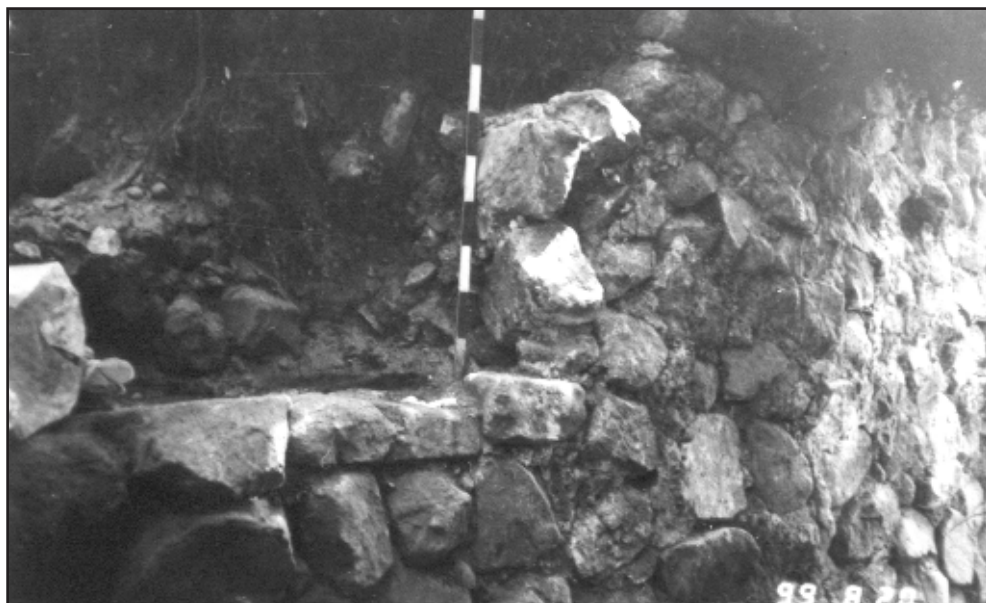
10. ábra A bejárat déli oldala

A délnyugati fal középrészén sikerült kibontani az épület bejáratának déli oldalát, amely a déli saroktól 4,20 méteres távolságban

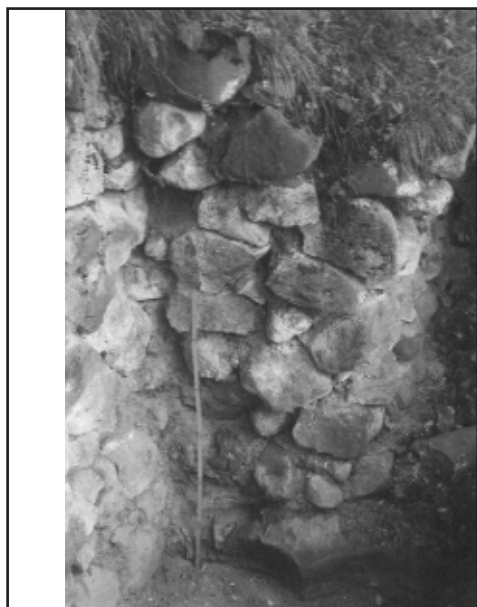
12. ábra A falvastagítás

A délkeleti oldalon nyitott kutatási felületekben a fal megvastagítását tártuk fel. A 2,50 méter hosszan felszabadított falfelületből meg lehetett állapítani, hogy az 1998/3. felületben megfigyelt, mintegy 0,80 méterrel kiugró fal-megvastagítás nem egy támpillér, hanem teljes hosszában követi a falat, úgy, hogy ezen az oldalon vastagsága 3,20 méter. A megvastagítást 40–50 cm nagyságú andezittömbökből, forró mész felhasználásával építették, úgy, hogy a falfelület és a kövek közötti résekbe apróbb köveket helyeztek. Az építéskor az első kősort nem az anyakőzetre, hanem a már létező járószintre helyezték, amelynek kiszabadított részein semmilyen régészeti anyagot sem találtak. A megvastagítás jól megfigyelhető a falra merőlegesen nyitott, annak felső felületét átvágó 6,00 méter hosszú 4. kutatóárok metszetrajzán is (2. ábra). Megjegyzendő, hogy hasonló eljárást figyeltek meg a közelben levő, feltehetőleg egykorú Kusztaly váránál is³.
