SZABÓ RENÁTA

## A Büdy család vámosatyai vára

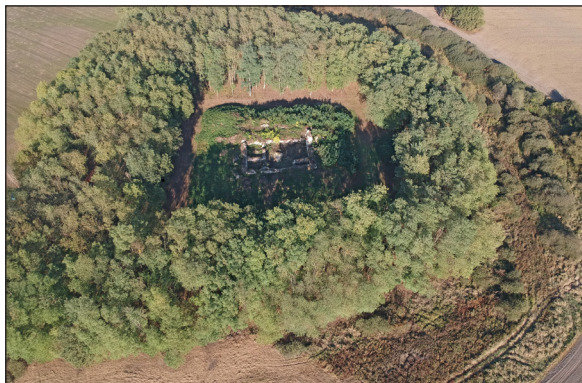
1. kép – A vár madártávlatból (fotó: Fullár Zoltán)

A vár Vámosatya és Gelénes között található nagyjából féluton, a Csaronda és Mic folyó által körülölelt félszigeten. Az egykori folyómeder nyomai a jelenlegi terepszinten is szépen kirajzolódnak. A medren belül egy ligetes akácos található, a kőépületek és a várak területe már tisztázott. (1. kép)

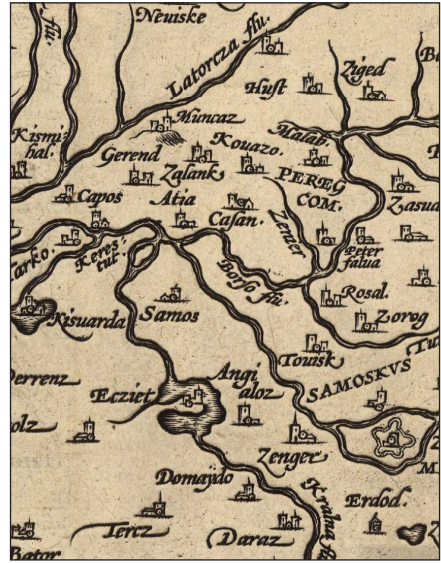
3. kép – Ortelius Abraham – *Ungariae loca praecipua recens emendata atque edita, - per Iohannem Sambucum Pannonium, Imp. M.s Historicum*. 1579. évi térképén a feltüntetett vár (hivatkozás a lábjegyzetben)

Képi források tekintetében ismereteink meglehetősen hiányosak. Az egyetlen korabeli térkép, amelyen szerepel az erősség, az a Zsámboky János nyomán, Ortelius Abraham által 1579-ben készített *Ungariae loca praecipua recens emendata atque edita, - per Iohannem Sambucum Pannonium, Imp. M.s Historicum*. 1579. elnevezésű, Királyi Magyarországot bemutató térképe. (3. kép)<sup>19</sup> Ezen még szerepel „Atia” település mellett a várat jelölő szimbólum, meglehet, hogy még a vár pusztulása előtt jártak a térségben. Felmerülhet az is, hogy egy – általunk jelenleg nem ismert – korábbi felmérést használtak fel a térképhez. Hiteles korabeli ábrázolás ezenkívül eddig nem ismert.

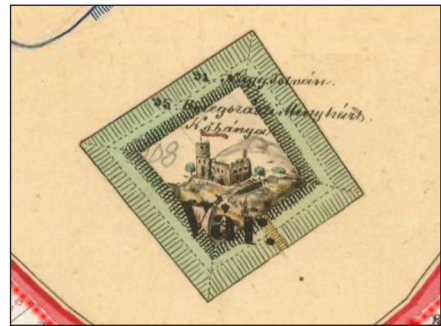
4. kép – A várom ábrázolása egy 1865. évi kataszteri térképen (elérési hivatkozás: lábjegyzetben)

utal annak ellenére, hogy a mai állapotához képest egészen ép épület látható. (4. kép) Emellett két név is leolvasható a rajzról: 94. Nagy István; 95. Beregszászi Menyhért, akik valószínűleg a térkép készítésének időpontjában, 1865-ben birtokolhatták a vár területét.<sup>21</sup> A rossz minőségű rajzon jól látszik a nagyjából négyzet alaprajzú vár egy emeletes épületszárnyának két külső homlokzata, délkeleti oldalán egy, a vár fölé magasodó toronnyal. A vár körül szépen kirajzolódik a kettős árokrendszer is, a toronytól keletre egy sárga sáv figyelhető meg, ami a vár hídjaként értelmezhető.

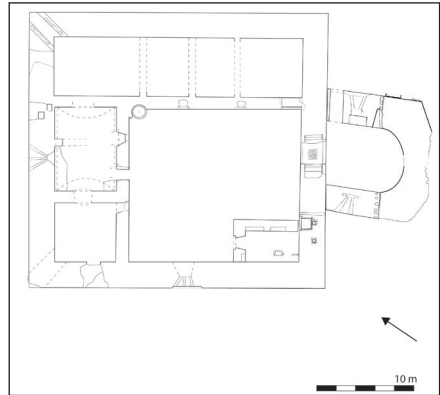
5. kép – A belső vár eddig megtisztított és helyreállított falszakaszai (rajz: Szabó Renáta)

2006-ban a vámosatyai önkormányzat és Szász József polgármester tevékenységének köszönhetően megkezdődött az erősség helyének tisztázása, a falak tudományos vizsgálata és feltárása. Juan Cabello vezetésével 2006-ban, 2009-ben, 2010-ben és 2017-ben zajlottak régészeti kutatások, 2022 végére megtörtént a falak konzerválása, az elpusztult szakaszok helyreállítása és látogathatóvá tétele.<sup>29</sup> (5. kép)

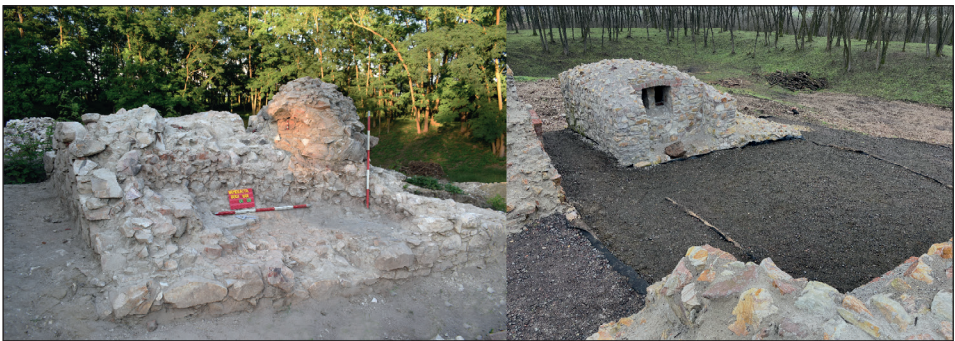
6-7. kép – A torony északkeleti oldalfalában feltárt kétágú lőrés maradványa a feltáráson és a helyreállítás után (fotó: Szabó Renáta)

A délkeleti oldalon egy ötszög alaprajzú torony épült, amely a várfalhoz tompaszögben csatlakozik. A torony árok felé eső – belül félköríves záródású – három falát, a megfigyelések alapján, az ostrom során teljesen lerombolták, köveit idővel elhordták. A torony bejárata az északkeleti falban, közvetlenül a délnyugati várfal mellett lett kialakítva. Földszinti terét téglából falazott dongaboltozattal fedték. Oldalfalainak középtengelyében, egymással szemben egy-egy kétágú lőrés maradványai találhatóak. A délnyugati falban lévő boltozati fiókban került kialakításra, míg az északkeleti fal lőrése egy kis falfülkébe lett beépítve. (6-7. kép) A helyiség oldalfalain, valamint a boltozatindításon is egységesen megmaradt a vékony, szürkésfehér színű vakolat. (8-9. kép)

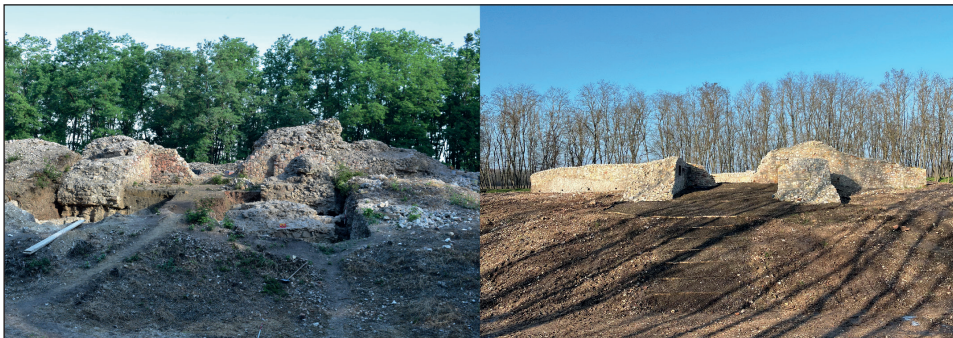
8-9. kép – A torony feltárás közben és a helyreállítás után (fotó: Szabó Renáta)

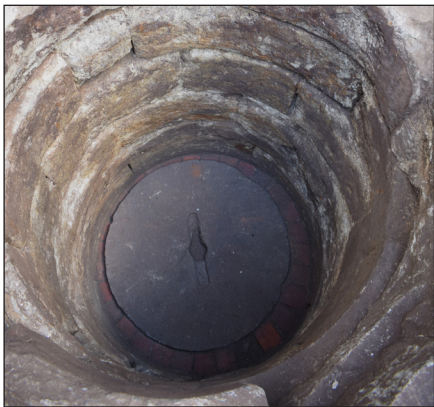
10. kép – A kváderekből rakott ciszterna teljesen megtisztítva a törmeléktől (fotó: Szabó Renáta)

ma már csak az északi szárnyhoz kapcsolódó kövei maradtak meg. 2022-ben lehetőség nyílt a ciszterna hitelesítő feltárására is, kiderült, hogy a jelenlegi falkoronától 5 m mélyen van az alja. Tizenhárom körgyűrű alkotta egykor, ebből mára a felső hétnek csak a várfalhoz kapcsolódó kváderkövei maradtak meg, az alsó hat gyűrű teljesen ép. A ciszterna belső átmérője 150 cm, alját egy 130 cm átmérőjű malomkövel fedték le, kisméretű téglákkal kihézagolva. (10. kép) Érdekességképp elmondható, hogy az 1965. évi ásatási naplóban megemlítettek egy díszes reneszánsz tagozatú kút kávát, azonban az egyik napról a másikra eltűnt.<sup>32</sup>

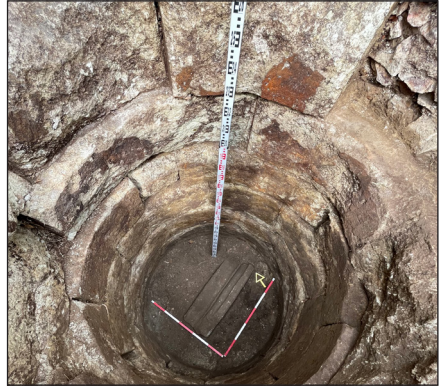
11. kép – A ciszternában újból megtalált káva töredéke (fotó: Szabó Renáta)

A fentmaradt archív fotó alapján a feltárás során a ciszterna alján minden bizonnyal ugyanazt a kávát találtuk meg, tehát 1965-ben csak visszadobták a kútba. (11. kép)

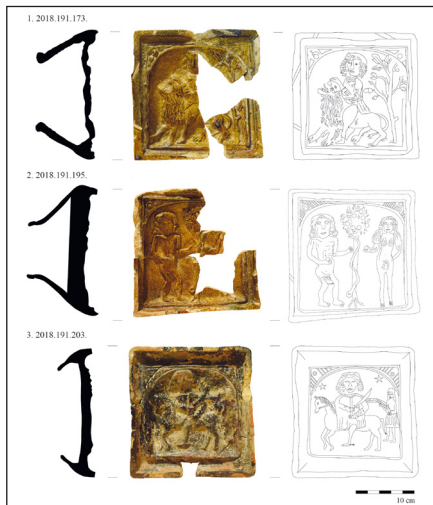
13. kép – Bibliai jeleneteket ábrázoló kályhacsempék (fotó és rajz: Szabó Renáta)

kedik. A várak kályháinak motívumkincsét általában befolyásolta a vár földrajzi elhelyezkedése, tulajdonosának ízlése és hitvilága egyaránt. Ebben az esetben nem nehéz eldönteni, hogy kihez köthető a kályhák megrendelése, Bereg vármegye főispánja és felesége, Oláh Anna hitű katolikusok voltak. Az esztergomi érsekhez rokon szálak fűzték a családot, ugyanakkor a munkácsi római katolikus, Szent Márton tiszteletére emelt templom 1567. évi újjáépítése is az ő nevékhöz köthető.<sup>42</sup> Így nem lehet véletlen, hogy kályhájukhoz is vallási témájú csempéket választottak, amelyeket egyszerű, növényi motívumos csempés kályhákkal egészítettek ki. A vallási témájú csempéken megelevenedik Sámson harca az oroszlánnal, Szent Márton alakja, ahogy köpenyét egy koldusra teríti, illetve a paradicsomi bűnbeesés jelenete is (13. kép). A kályhacsempékről elmondható, hogy motívumkincsük szervesen kapcsolódik a XVI. századi kályhacsempéken kialakult díszítőstílushoz, amelynek előképei és mintái a Magyar Királyság területén, leginkább Budától keletre, számos variációban fordulnak elő. A figurális csempék tekintetében talán legközelebb a királyházi Nyalábvárhoz állhatott az erősség.<sup>43</sup>

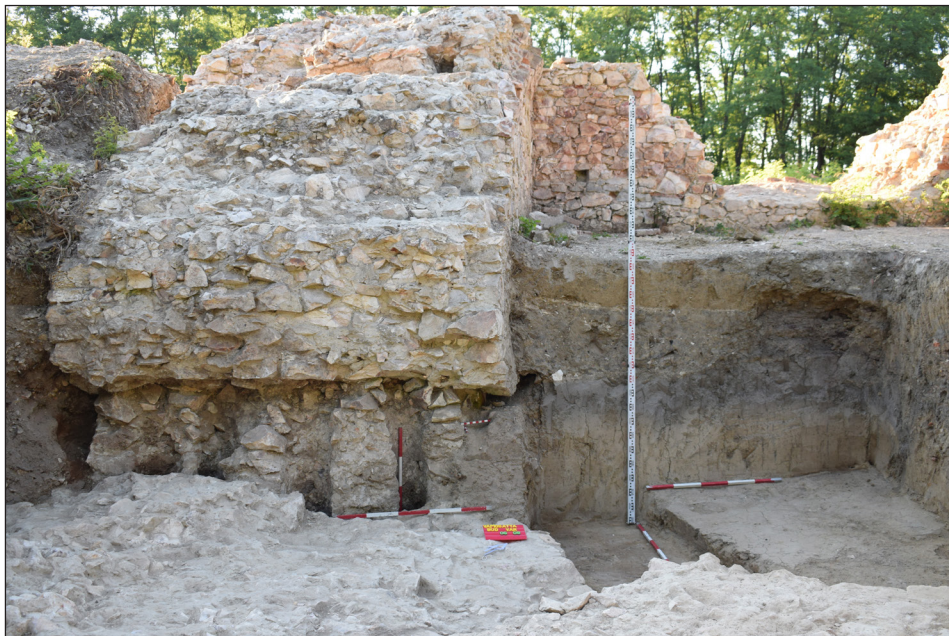
14. kép – A torony délnyugati keresztmetszete az alapozási szintváltásnál megjelenő cölöphelyekkel (fotó: Szabó Renáta)

Az építkezés kezdetén az építendő falak nyomvonalában nagyméretű cölöpkarókat ütöttek le a mocsaras területen (14. kép). Erre a cölöpalapozásra támasztották és húzták fel a vár külső-, és a két palotaszárny udvari falait is.<sup>35</sup> A palotaszárnyak pince és földszintből álltak. Ezzel egyidejűleg ásták ki a vár ciszternáját is. A négyzetes alaprajzú vár korábbi bejárata a délkeleti várfalban volt kialakítva.
