Középkori karmelita kolostor feltárása Budán

2002 nyarán egy irodaház építését megelőző leletmentés során a Budapest, II. kerület Kapás utca 6–12. számú telkeken felszínre kerültek a középkori karmelita szerzeteskolostor keleti szárnyának alapfalai (1. kép). A középkori Magyarországon négy karmelita rendház állt,¹ közülük elsőként 1372-ben a budai épült fel, amely egyben a magyarországi tartományrész anyakolostora is volt. Ugyanebben az évben alapították meg a pécsi házat is. Privigyén 1427-ben,² Eperjesen 1431-ben, telepedtek meg a szerzetesek. Bár az oklevelek csak arról tudósítanak, hogy a rendház a város alatt, pl.: „...sub castro Budensi...”,³ a budai jogkönyvből azonban megtudhatjuk, hogy a Váraljának Taschental nevű külvárosában állt.⁴ Lokalizálására több megoldás is született, de közülük kétségtelenül Kubinyi András véleménye közelíti meg legjobban a feltárt falak helyét.⁵ Sem földbirtokáról, sem szőlőjéről nem tudunk, kisebb-nagyobb pénzadományok és háztulajdonok, valamint a temetésért járó fizetség, a mortualium képezheték a konvent megélhetésének alapját. Az Irgalmasság Anyjáról elnevezett budai karmelita templomot és kolostort I. Lajos király és édesanyja, Erzsébet kir

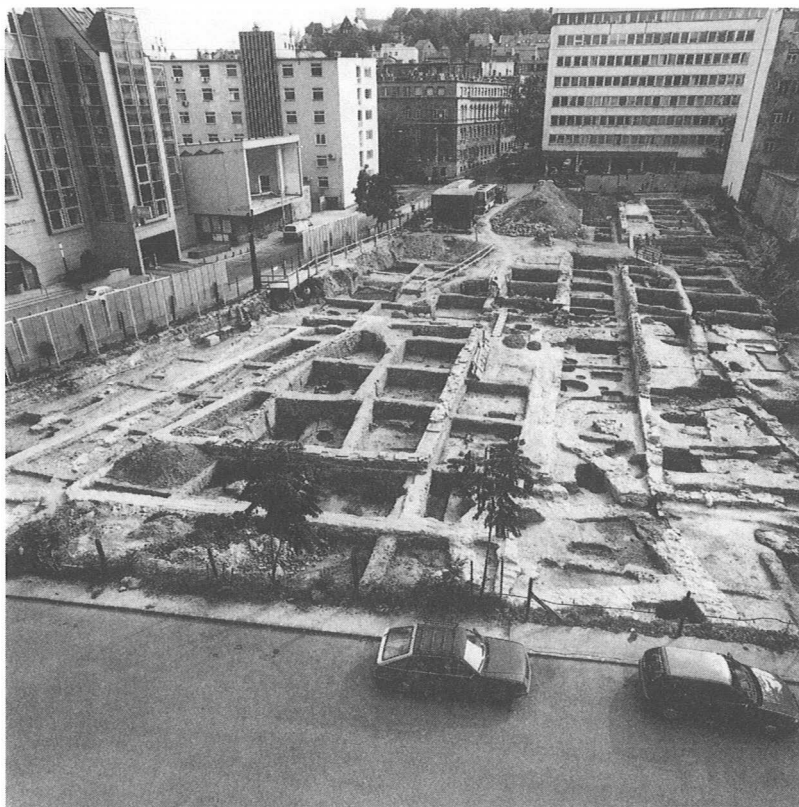
2. kép: Távlati fotó az ásatásról

Fig. 2: Perspective view of the excavation

Az előkerült épületrészlet a kolostor délkeleti sarka (2. kép jobb oldalán).¹⁰ Feltártuk a kolostor keleti kerengőfolyosóját a hozzá kapcsolódó helyiségekkel. Legészekre egy terem délnyugati sarkát, amelyet a sekrestyével lehet azonosítani, mellette a középpilléres káptalantermet, melyet később poligonális szentéllyel bővítettek, emellett pedig egy újabb kápolnát találtunk, poligonális szentélyében egy oltár alapozásával. A kolostornak rendhagyó volt az alaprajza, mivel a keleti szárny legdélebbi helyisége itt sohasem épült fel. Ebből a különleges „anomáliából” arra következtettünk, hogy a második ká-

The uncovered fragment of the building was the south-eastern corner of the monastery (Fig. 2, on the right).¹⁰ The eastern cloister of the monastery was unearthed with the rooms opening from it. They were the south-western corner of a room, which can be identified as the sacristy, the chapter house beside it with a central column, which was later enlarged by a polygonal shrine, and yet another chapel with the foundation of an altar in the polygonal shrine. The monastery had an uncommon ground plan since the southernmost room of the

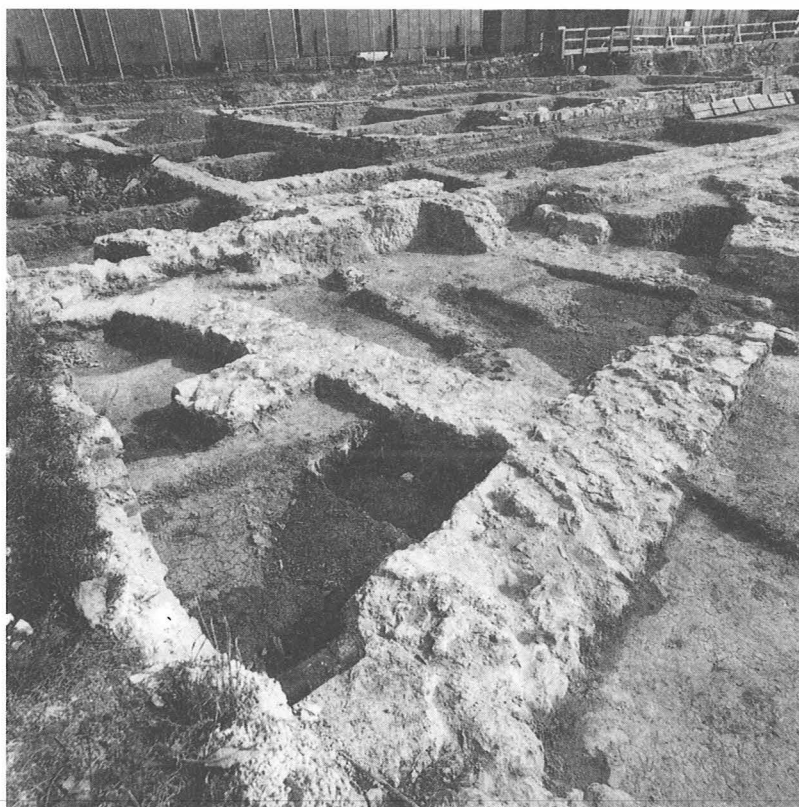
3. kép: A káptalanterem szentélybővítésének alapfalai

Fig. 3: The foundation walls of the shrine annex of the chapter house

dust lehetett megkülönböztetni, középen a kemény mészköves alapozási magot nagyméretű, sárgásfehér, porhanyós állagú puha mészkőtömbökkel erősítették meg, melyet ovális formájúra alakítottak. Ugyanilyen nagyméretű puha mészkőtömbökből épült a temetőkápolna oltáralapozása is. Természetesen a temető kertjének kőfala is másodlagosan épült a kolostorépülethez képest.

chapter house (Fig. 3) was also added later. It is not only the wall disjunction that attests to it but also the mortar, which is light grey here not shiny white as in other parts of the building. When the modern walls had been pulled down, the impost of the central pillar appeared. Eight arched ribs start from the finely dressed but damaged stone, from which the vault of the chapter house can be reconstructed. Two periods could be distinguished on the foundation of the central pillar of the chapter house as well. The hard, limestone foundation core in the centre was reinforced by large, yellowish white, pulverulent soft limestone blocks carved to oval shapes. The altar foundation in the funeral chapel was built of similar, large, soft limestone blocks. Naturally, the stone wall of the garden of the cemetery was also secondarily built as compared to the monastery building.

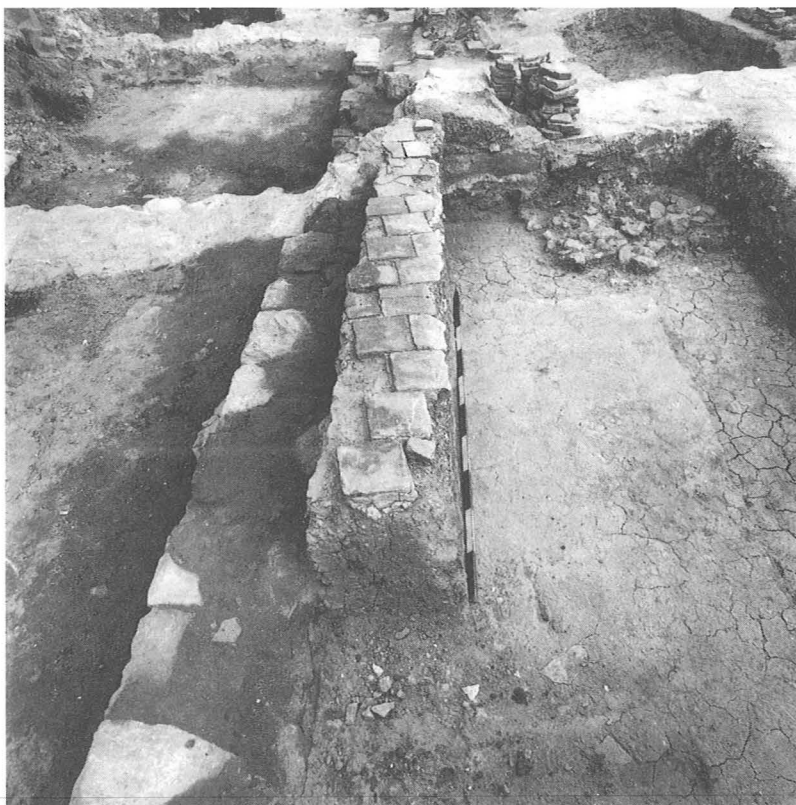
5. kép: A déli traktus kis termének megmaradt téglapadlója
Fig. 5: The preserved floor tiles in the small room of the southern wing

A déli kis terem a káptalanteremhez hasonlóan padlótégla borítású volt, habarcsalapozását szinte az egész helyiségben meg lehetett találni. Az egymástól kissé elcsúsztatott sorban fekvő téglákat mindenhol felszedték egy keskeny sáv (5. kép) kivételével. A déli szárny osztófalja fehér meszelést kapott. A terem középtáján a déli

The floor of the southern small room was covered with floor tiles similarly to the chapter house. Its mortar and foundation could be found in the entire room. The tiles, which were laid in slightly shifted rows, were all lifted, apart from a narrow band (Fig. 5). The division wall of the southern wing was whitewashed. A stove stood in the middle of the room at the southern wall. A part of its foundation could be clarified. We do not know the exact measurements of the foundation since the eastern and southern ghost walls of the room destroyed its eastern and southern sides. A mortar bed indicated the western edge of the stove in which the imprint of a thin timber could be discerned. The fragments of quadrangular, bowl-shaped stove tiles burnt to a reddish, greyish colour, daub fragments and iron nails were found in the debris. The floor level of the second room of the southern wing was destroyed at the time of the construction of the floor of the modern cellar, so we actually know only the width of the room from the lines of the northern and southern wall foundations.

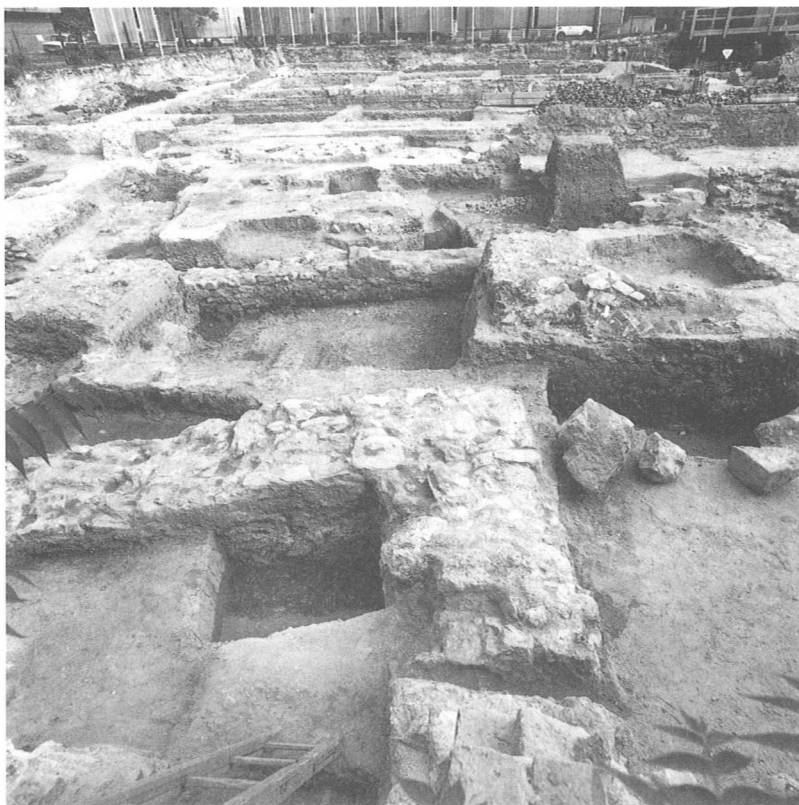
6. kép: A kerengőfolyosó délkeleti sarka

Fig. 6: The south-eastern corner of the cloister

Az ásatás egyik legszebb részlete volt a kerengőfolyosó délkeleti sarka (4. és 6. képek), amelynek középkori járósíntjén megtaláltuk az in situ beomlott boltozatot. A fehérre meszelt, kétszer hornyolt bordaívek között ott feküdtek az ívmezőket kitöltő boltozati téglák habarccsal egymáshoz tapasztott tömbjei. Az újkori falak elbontásakor előkerült az ívek indító csomópontja és a hozzá csatlakozó elágazás finoman faragott köve. Az előkerült faragott kövekből rekonstruálható lesz a kerengő keresztboltozata.

One of the nicest details of the excavation was the south-eastern corner of the cloister (Figs. 4 and 6), on the medieval floor level of which we found in situ the collapsed vault. The blocks of the bricks of the vault, which filled in the spaces between the arches, lay bound by mortar between the whitewashed, twice grooved arched ribs. The springing point of the arches with the finely dressed lintel was found after the removal of the modern walls. From the recovered dressed stones, we will be able to reconstruct the rib vault of the cloister.

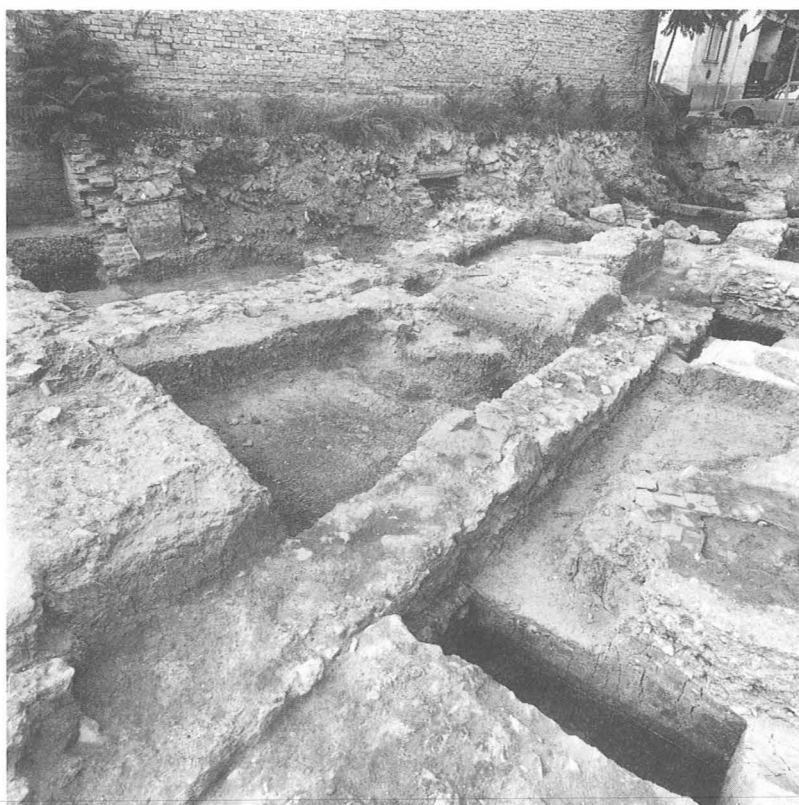
7. kép: A kerengőfolyosó keleti szárnya

Fig. 7: The eastern wing of the cloister

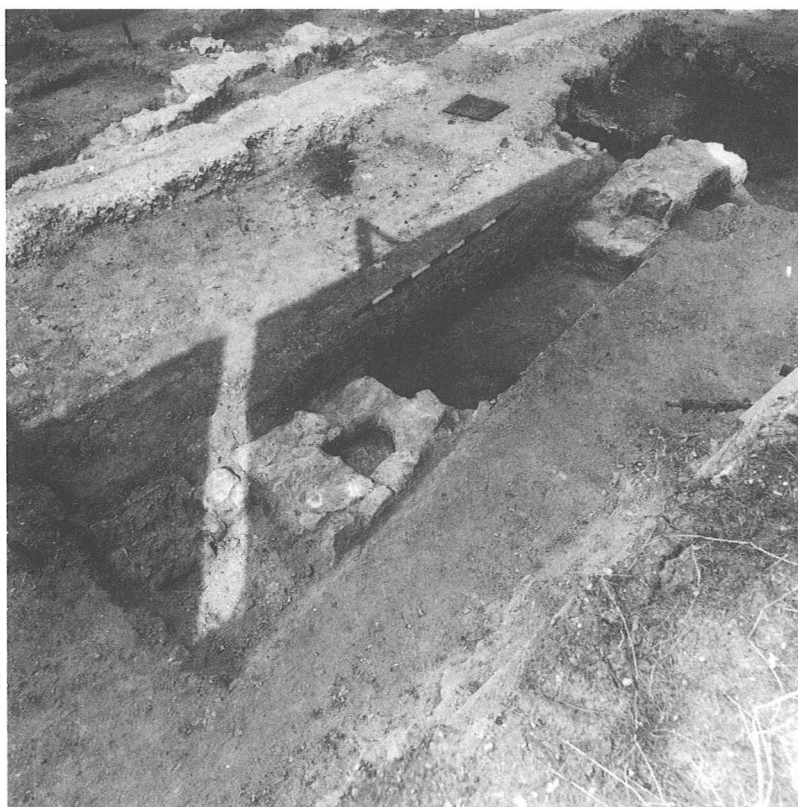
8. kép: A temetőkapu előépítményének alapozása

Fig. 8: The foundation of the front construction of the cemetery gate

Különlegesen „otthonos” hangulatot adott az ásatás során a temetőkápolna előépítményének megtalálása. A feltárt két téglalap alakú alapozásban (8. kép) egy-egy négyzetes keresztmetszetű gerendafészek volt. A két gerendalenyomat mintegy négy méterre feküdt egymás-

The discovery of the front structure of the cemetery gate lent an especially “cosy” atmosphere to the excavation. Two square-shaped beds for timbers were found in the two oblong-shaped foundations (Fig. 8). The two timber imprints were about four metres from each other. It indicated the width of the gate, which could be somewhat narrower. Regrettably, we could not find any trace of the gate in the fencing wall, anyhow, the measurements of the front structure suggest that a cart, in this case a hearse, could pass across it. Later, a garden was annexed to the cemetery south of the monastery. The garden might have existed earlier, only but its stone fencing wall was built without a foundation only in the 15th century. A broad trench, V-shaped in cross-section, ran beside the fence about 5 metres from the stone wall that separated the garden from the cemetery. The trench was dug in the 15th century. Its filling contained sherds from the Árpádian Era and the late Middle Ages, but the sharp brim suggested that it was soon refilled since neither any trace of loam development on the bottom nor any smoothing of the brim caused by erosion could be observed. Large stone blocks lay on top of the filling of the trench.
