## A visontai Szent Kereszt felmagasztalása templom 2013. évi feltárása (Előzetes jelentés)

## Excavation of the Church of the Holy Cross in 2013 (Preliminary report)

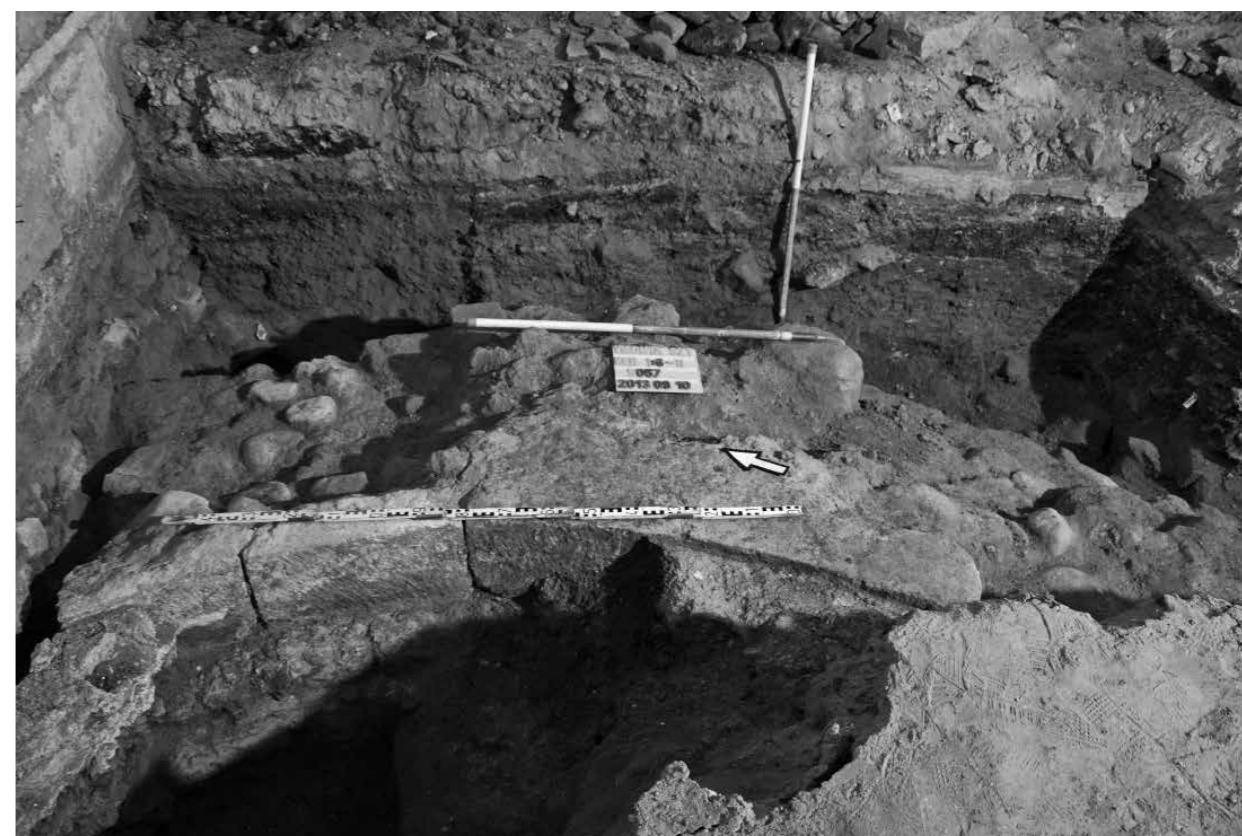
3. kép: Visonta, Szent Kereszt felmagasztalása templom. Az Árpád-kori szentélyfal maradványai Ny-i nézetből

Fig. 3: Visonta, Church of the Holy Cross. Remains of the sanctuary wall of the Árpadian Age church from the west

The remains of extant walls could be studied in two spots. The lowermost course of ashlar survived in good condition in the sanctuary and thus we could determine the structure of the wall (*Fig. 3*). The wall-core of mortar and stone resembling that of the foundations was enclosed by close-set ashlar on the exterior and interior side of the wall. Another wall section was preserved in the eastern part of the current northern nave wall, where we uncovered a roughly 1.35 m high section of five courses of stones (*Figs 4–5*). The courses were made from 25–32 cm high stone blocks<sup>5</sup> and the narrow gaps between them were filled with lime mortar. The surviving remains provide ample evidence that the nave and the sanctuary of the ashlar-built church were constructed at the same time. The width of the walls of the nave and the sanctuary had probably been more or less identical.

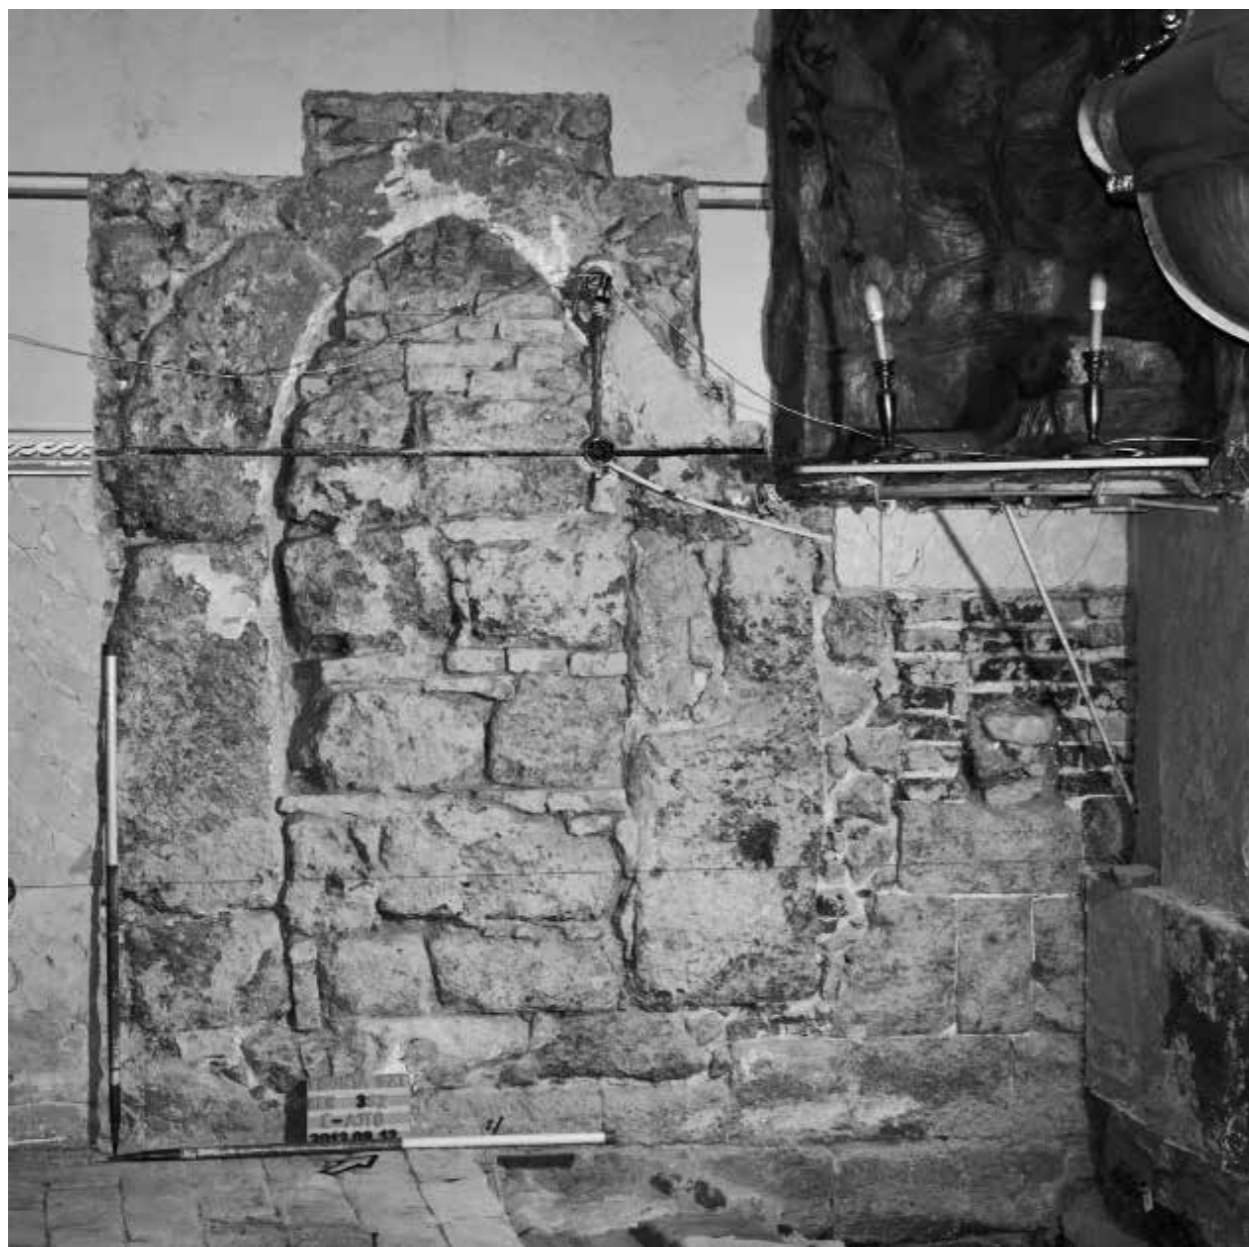
4. kép: Visonta, Szent Kereszt felmagasztalása templom. Kutatóablak a hajó É-i falán: a kváderfalba bevágott csúcsíves ajtónyílás  
 Fig. 4: Visonta, Church of the Holy Cross. Exploration of the northern wall of the nave: the ogival door frame cut into the ashlar wall

5. kép: Visonta, Szent Kereszt felmagasztalása templom. Kutatóablak a hajó É-i falán: a kváderfalba bevágott csúcsíves ajtónyílás (Rajz: Nádai Zsófia)  
 Fig. 5: Visonta, Church of the Holy Cross. Exploration of the northern wall of the nave: the ogival door frame cut into the ashlar wall (drawing: Zsófia Nádai)

Az Árpád-kori templom felmenő kváderfala kapcsán említett szondázó falkutatás az É-i hajófalon eredetileg egy élszedett keretű ajtónyílás vizsgálatának céljával indult, melyet még az 1999. évi részleges falkutatás fedezett itt fel. Kutatóablakunkban megfigyelhettük, hogy a csúcsíves záródású ajtónyí-

lást a gótikus hajófalba befoglalt kváderfalazatba vágták bele utólagosan (4–5. kép). A keretköveken az élszedett profil kissé elmosódó, az élszedés lábazati lefuttatása nem volt egyértelműen meghatározható. Az ajtókereten több helyen kisebb-nagyobb foltokban megőrződött az eredeti meszelés vagy vakolás, sőt a csúcsíves záradék bal oldali köelemén rózsaszínes festés egyértelmű foltjait is azonosítani lehetett az élszedésben.<sup>14</sup> Az ajtó küszöbszintje igen magasan (még a 19. századi téglapadlónál is mintegy 28 cm-rel magasabban) jelentkezett.

Az ajtó egykori használatát jelzi egyrészt a jobb oldali szárkövön megfigyelhető csaplyuk, másrészt a tény, hogy befalazásának homokos habarcsa eltér a középkori falszövet kötőanyagától. A gótikus ajtónyílás jelentőségét – ahogy azt már az 1999. évi kutatás is megállapította – sajátos elhelyezése határozza meg. Mivel az ajtókeretet a fal belső felületén helyezték el, valószínűtlen, hogy egy egyszerű bejárati nyíláshoz tartozott volna: ez esetben a keretnek sokkal inkább a külső homlokzaton kellene megjelenie. (Ráadásul a bejárati nyílás É-i elhelyezése amúgy sem jellemző középkori templomainkra.) Az ajtó tehát valószínűleg egy, az É-i hajófalhoz toldott épületrészbe, talán egy kegyúri temetkezőkapolnába vezetett.<sup>15</sup> Ennek létezését a templomon kívüli ásások és homlokzati épületkutatás igazolhatná. A gótikus templomnak (hasonlóan Árpád-kori előzményéhez) egyetlen külső bejárata sem ismert.<sup>16</sup>

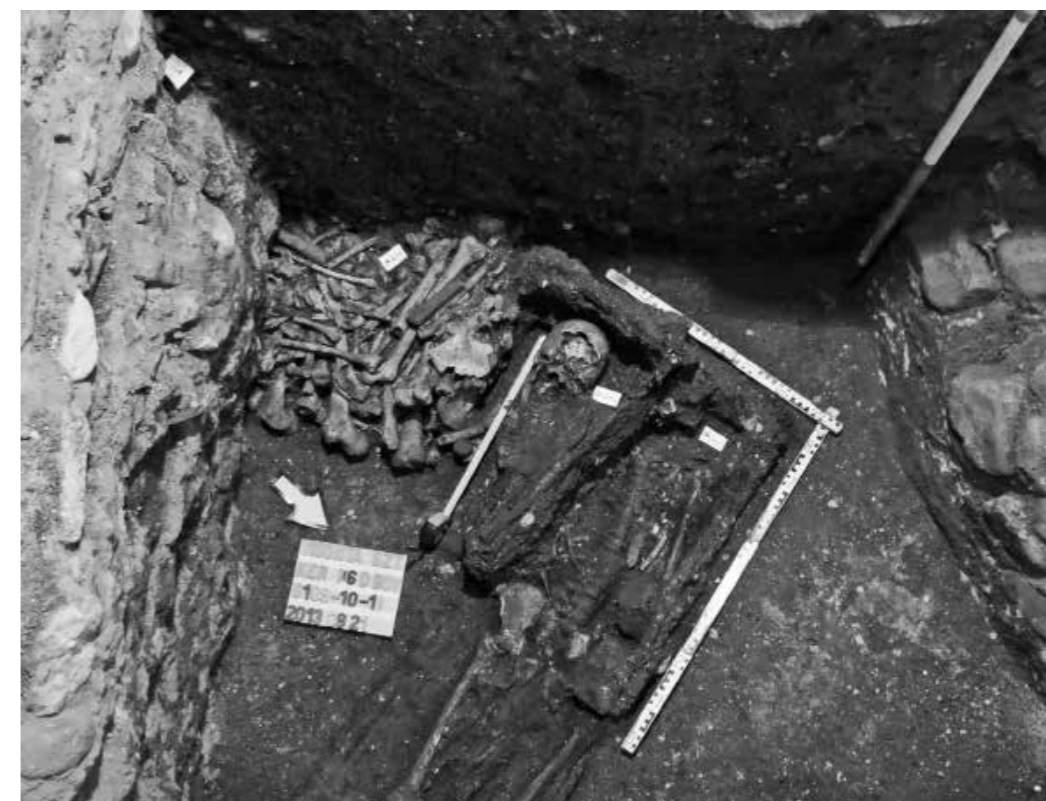
6. kép: Visonta, Szent Kereszt felmagasztalása templom. Korai temetőrészlet az Árpád-kori szentélytől DK-re (I/6. szelvény D-i bővítése) (Rajz: Johácsi Szilvia, Nádai Zsófia)  
 Fig. 6: Visonta, Church of the Holy Cross. Early cemetery section south-east of the Árpadian Age sanctuary, in the southern extension of Trench I/6 (drawing: Szilvia Johácsi and Zsófia Nádai)

7. kép: Visonta, Szent Kereszt felmagasztalása templom. Korai temetőrészlet a feltételezett osszárium részletével  
 Fig. 7: Visonta, Church of the Holy Cross. Early cemetery section with a detail of the assumed ossuary

A templom körüli temető kis részletét sikerült feltárunk a korai szentély DK-i sarkánál (6–7. kép). Szórványcsontokon kívül hat felnőtt temetkezést lehetett egyértelműen azonosítani. Deszkakoporsó nyomait (famaradványok vagy koporsószőgek formájában) öt esetben figyelhettük meg, de valószínű, hogy a hatodik, erősen bolygatott vázat is eredetileg koporsóban helyezték a sírba. Mellékletet egyetlen temetkezésben sem találtunk, a viseleti elemek közül is csupán egy sírban őrződött meg néhány ruhakapocs. Egyértelmű rétegtani helyzetükön túl a sírok tájolása is világosan jelezte, hogy létesítésük megelőzte a gótikus (a kvádertemplomot felváltó) egyház megépítését. Míg a későbbi sírok irányítását következetesen a jelenlegi templom hossz tengelyéhez igazították, a tárgyalt temetkezések közül négy határozott szöveget zárt be ezzel a tengellyel. Az eltérés oka kézenfekvő: az épületen belül mindvégig az egyenes falak iránya határozta meg a tájolást, míg az Árpád-kori szentélyen kívül az amúgy is íves fal nem gyakorolt ilyen döntő befolyást. Figyelemre méltó ugyanakkor, hogy a hat korai temetkezés tájolása sem egységes.

Szintén ehhez a korai temetőhöz tartozott egy osszáriumszerű csontkupac, melyben a csontok (koponyák, hosszúcsontok, medencecsont darabjai, csigolyák stb.) egy kb. 25 cm magas halomba rendezve kerültek elő (7. kép). A jelenségnek csupán egy részletét tudtuk feltárni, eredetileg ugyanis mind Ny-i, mind D-i irányban jobban kiterjedt. Ny-i irányban láthatóan szelvényünkön túl is kutatható lenne, D-i folytatását azonban a jelenlegi (gótikus eredetű) szentélyfal alapozása pusztította el. A csonthalom rétegtanilag egyértelműen későbbi, mint a hat korai temetkezés, így felmerülhet, hogy a felszámolt sírok csontjainak egybehordása valamiféleképpen az új, gótikus templom megépítése körüli tereprendezéssel állt összefüggésben. Két (össze nem illő) csigolya, melyek a gótikus templom alapozásának habarcsába beleragadtak, valószínűleg arra utal, hogy a csontok halomba hordása

már azelőtt megtörtént, mielőtt a fal alapozási árkat megásták, s azt kövekkel és habarccsal betöltötték. A csontkupac feltárt részlete legkevesebb tizenhárom egyén: négy gyermek és kilenc felnőtt csontja tartalmazza. Az egyik felnőtt férfi – jobb síp- és orsócsontja alapján – törpenövésű lehetett.<sup>9</sup>

We uncovered a small section of the churchyard by the south-eastern corner of the early sanctuary (*Figs 6–7*). In addition to a few stray bones, we uncovered six adult burials. We observed the remains of plank coffins in five burials, although it seems likely that the sixth, strongly disturbed burial had similarly been deposited in a coffin. We did not find grave goods in any of the burials, and the single costume accessories

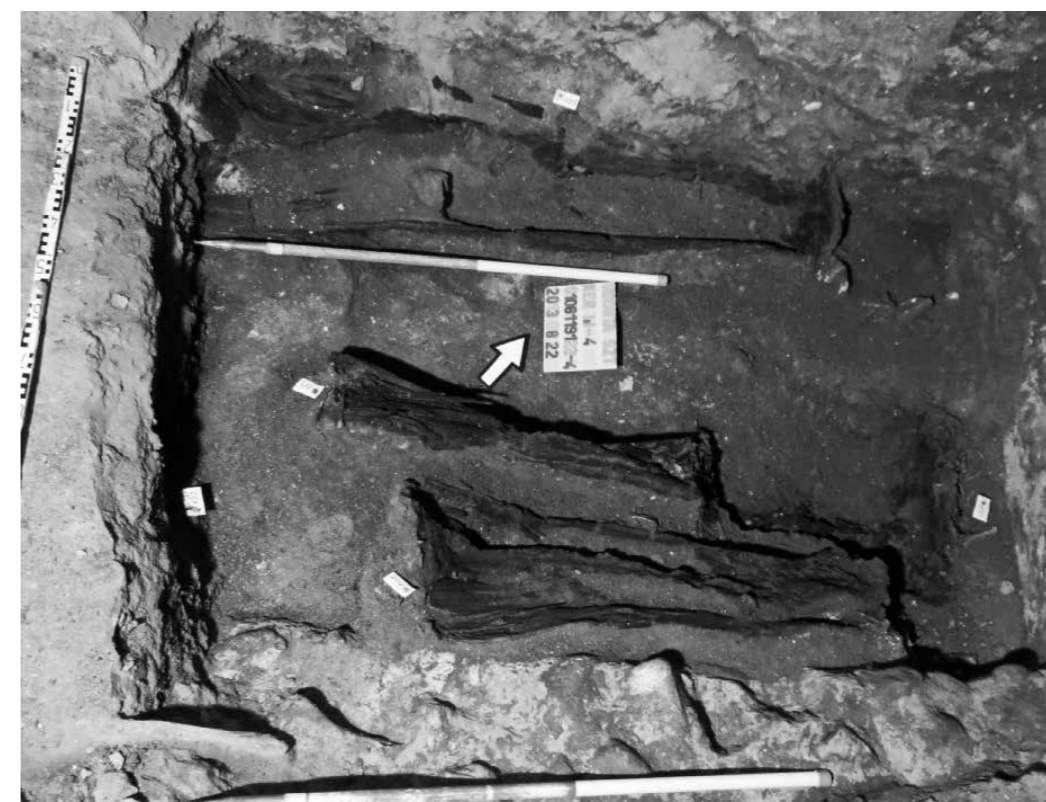
8. kép: Visonta, Szent Kereszt felmagasztalása templom. Koporsós temetkezések a hajó középtengelyében, a diadalív vonala előtt (I/4. szelvény)  
 Fig. 8: Visonta, Church of the Holy Cross. Coffin burials in the axis of the nave, before the line of the triumphal arch in Trench I/4

9. kép: Visonta, Szent Kereszt felmagasztalása templom. Koporsós temetkezések a hajó középtengelyében, a diadalív vonala előtt. A D felé eső koporsón megfigyelhetők a bronzveretek. (Rajz: Johácsi Szilvia, Nádai Zsófia)  
 Fig. 9: Visonta, Church of the Holy Cross. Coffin burials in the axis of the nave, before the line of the triumphal arch, with copper rivets on the coffin to the south (drawing: Szilvia Johácsi and Zsófia Nádai)

A temetkezések szempontjából a templomon belül kiemelt jelentőséget tulajdoníthatunk a hajó központi tengelyében a diadalív vonala előtti területnek. Ezt nem csupán a központi és a szentélyhez közeli helyzet valószínűsíti, de a feltárások eredménye is megerősíteni látszik. A 18. századi téglapadló itt süllyedt meg a legerősebben, ami alapján kezdetben felmerült egy esetleges kriptá jelenléte, azonban épített sírhely nyomai egyáltalán nem kerültek elő. A területen öt, meglehetősen jó állapotú koporsót tártunk fel, melyből négy (két gyermek, egy nő és egy férfi koporsója<sup>20</sup>) rendkívül közel helyezkedett el egymás mellett, illetve alatt, mégsem bolygatták egymást (8–9. kép). A női sírban feltárással került egy fémszállakkal átszőtt fejdísz maradványa, továbbá előkerült egy meghatározatlan érem. A négy temetkezést összeköti a koporsók azonos, rézszegecses díszítése is. Mindezek alapján talán felvethető, hogy valamiféle családi temetkezőhelyként értelmezzük a jelenséget, bár ez az elképzelés még további bizonyításra szorul. Az ötödik, legalsó temetkezés a felette lévő által bolygatott, az elmozdult csontok helyzete alapján több évtizeddel korábbi lehet annál.<sup>21</sup>

The area along the axis in front of the line of the triumphal arch was the most prestigious burial space in the church. We found five relatively well-preserved coffins in this area, four of which lay quite close to or underneath each other without disturbing each other (one male, one female and two child burials; *Figs 8–9*). The four burials are also linked by the decoration of the coffins with copper rivets. It seems likely that the four burials marked a family burial place.<sup>20</sup> The fifth, lowermost burial was disturbed by the overlying ones and the position of the skeletal remains suggested that it predated the other graves by several decades.<sup>21</sup>

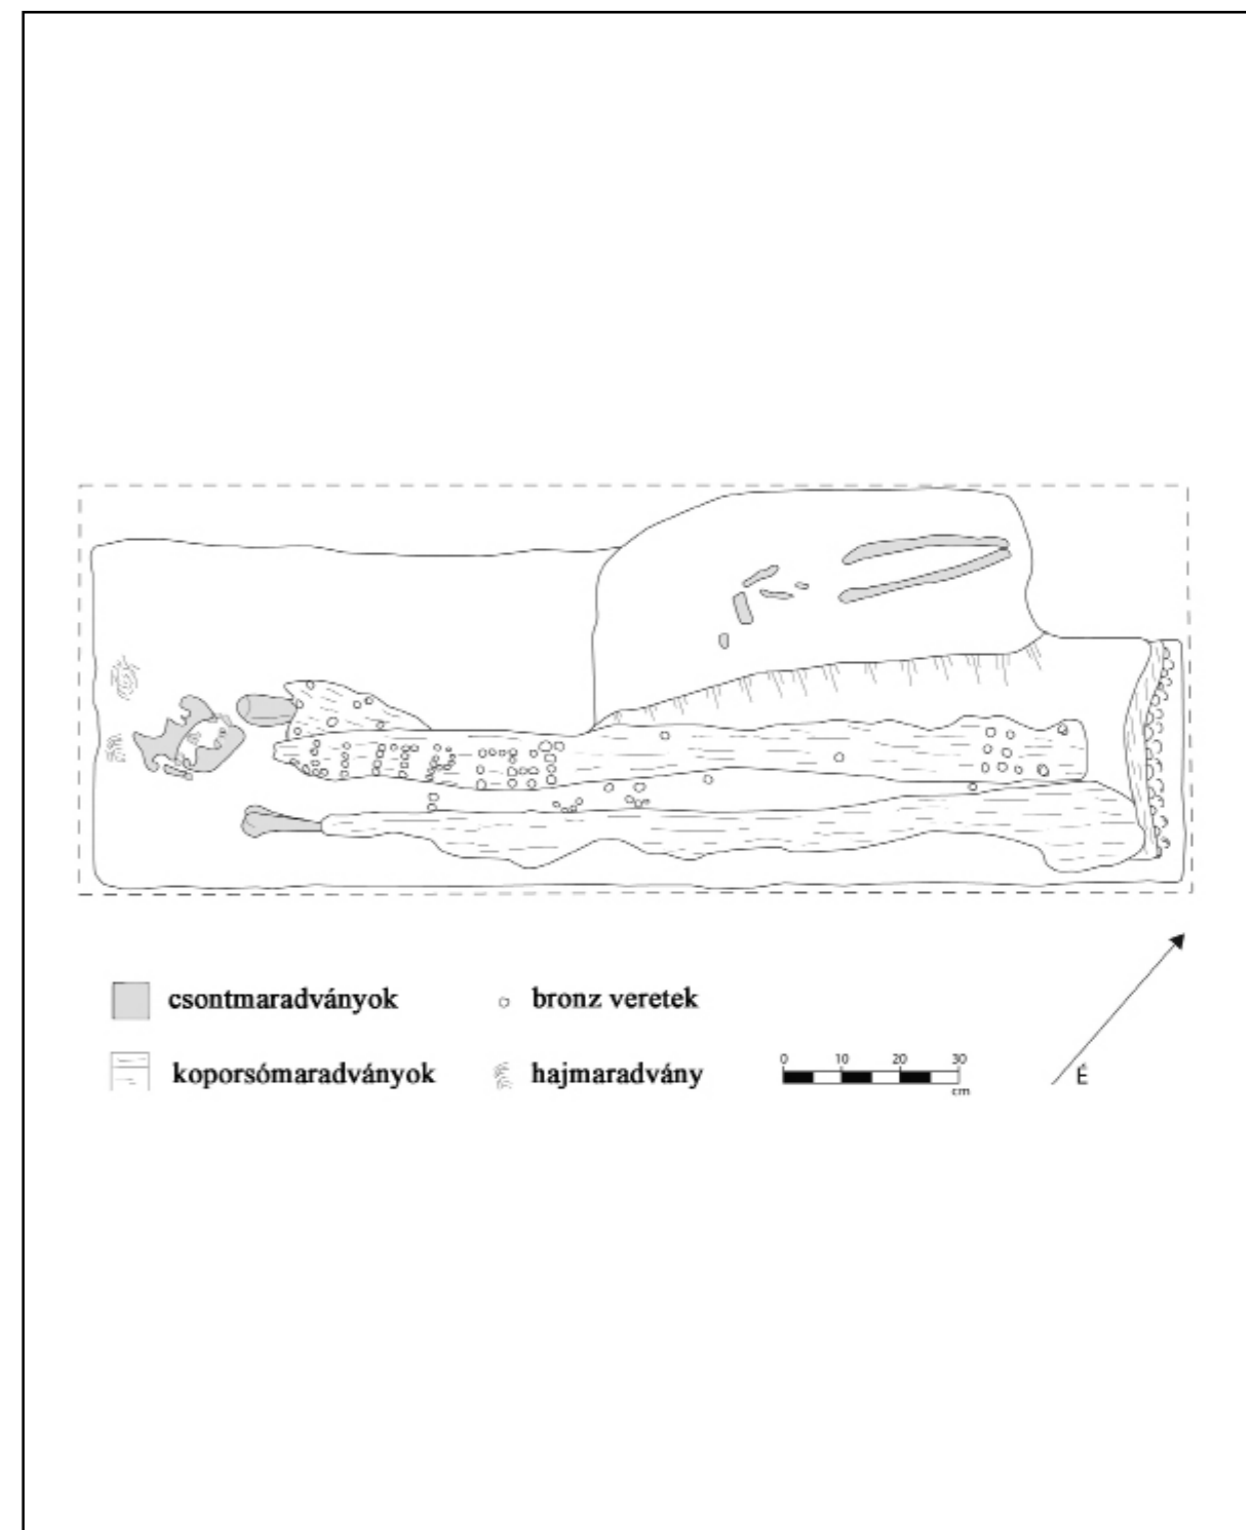
10. kép: Visonta, Szent Kereszt felmagasztalása templom. Bronzveretes koporsós temetkezés (I/3-4. szelvény. Rajz: Groma Katalin)  
 Fig. 10: Visonta, Church of the Holy Cross. Coffin burial with copper rivets in Trench I/3-4 (drawing: Katalin Groma)

A koporsók említett rézszegecses díszítése nem kizárólag a négy központi helyzetű temetkezés sajátja volt. Összesen nyolc koporsó esetében figyelhetünk meg a jelenséget, ezek közül hét a szentélyhez viszonylag közel, egy pedig attól kifejezetten távol he-

lyezkedett el (10. kép). A szegecses általában rendkívül sűrűn borították a koporsókat, s nem csupán a fedlapon jelentek meg. Több esetben megfigyelhető volt, hogy hatágú csillaggal díszített (domborított vagy préselt), kerek fejű szegecsokról van szó. Ezekkel valószínűleg a koporsót egykor borító drapériát rögzítették a fához, s eredetileg valamilyen mintába vagy feliratba rendezve verheték be a koporsóba. Az elhunytak nevének és a halálozás dátumának ily módon történő jelzése a korszakban nem ritka,<sup>22</sup> Visontán azonban a temetkezések állapota nem tette lehetővé a feltételezhető feliratok kiolvasását.

The decoration of the coffins with copper rivets was not exclusive to the four central burials. We noted a similar decoration in the case of eight other coffins: seven of these lay fairly close to the sanctuary, while one lay quite far away (*Fig. 10*). The rivets usually covered the coffins quite densely, not only on the coffin lid. In many cases, round-headed rivets decorated with a six-pointed star were used, which probably secured the drapery covering the coffin and had originally probably been arranged into some sort of pattern or inscription.<sup>22</sup> However, we were unable to read the probable texts owing to the poor state of preservation of the burials. One of the 18th century graves with a coffin resembling the ones described above stands out owing to the well-preserved dress remains found in it (*Figs 11–12*).

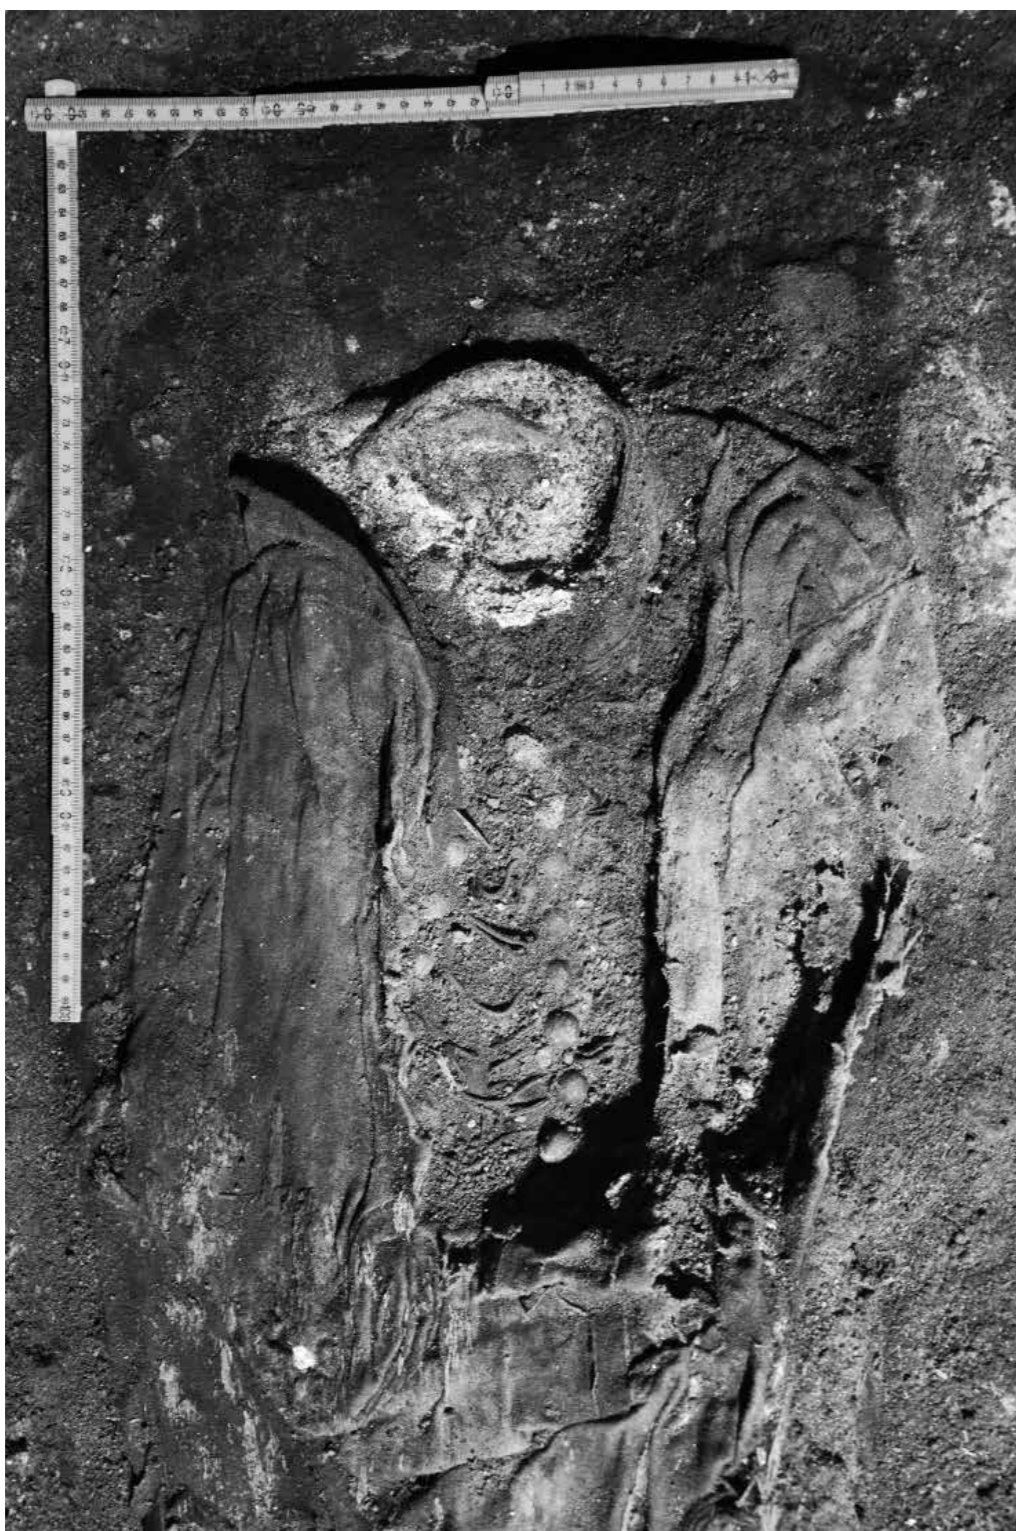
11. kép: Visonta, Szent Kereszt felmagasztalása templom. 18. századi temetkezés kivételes állapotban megőrződött ruhamaradványokkal

Fig. 11: Visonta, Church of the Holy Cross. 18th century burial with exceptionally well-preserved dress remains

12. kép: Visonta, Szent Kereszt felmagasztalása templom. 18. századi temetkezés kivételes állapotban megőrződött ruhamaradványokkal (Rajz: Szalai Emese)

Fig. 12: Visonta, Church of the Holy Cross. 18th century burial with exceptionally well-preserved dress remains (drawing: Emese Szalai)

A 18. századi sírok közül kiemelkedik egy, a leirtakhoz hasonlóan csillag alakú szegecses sűrűn borított koporsójú temetkezés. A koporsófedeleltávolítva kivételesen ép állapotú ruhamaradványok láttak napvilágot a sírban: egy háromszögletű barna nemezkalap, egy szinte sértetlen dolmány (?) három párhuzamos gombsorral, a gombok között *in situ* megmaradt zsinórfülekkel, egy foszlányos nadrág és barna bőrcsizma (11–12. kép). A ruhamaradványokkal ellentétben a váz csontjai több helyen teljesen megsemmisültek, s csak csontpor formájában jelentek meg a sírban. A koponyából is kizárólag fehér csontpor maradt, ugyanakkor az elhunyt haja nagy mennyiségben és jó állapotban került elő. A dús barna hajazat feltehetőleg egykor kétoldalt hosszasan lelógott. A csontmaradványok állapota és a sírba bekeveredett szórvány csontok nem tették lehetővé az elhunyt érdemi antropológiai vizsgálatát. A rendkívüli viseleti emlékek a temetkezés korát a 18. századra határozzák meg. A rézszegecses koporsó, a viselet jellege és a temetkezés templomon belüli helyzete nemesi rangú elhunyra utal. Visonta 18. századi vegyes birtokviszonyai alapján mindazonáltal nehéz lenne meghatározni, hogy a Hallerek, a Nyáryak vagy a Nyáry-örökösök melyik leszármazottjával azonosítható az itt eltemetett személy.<sup>23</sup>
