Feld István

Régészeti kutatások a solymári várban, 2001–2013

Kulcsszavak: tervátatás, kutatástörténet; Solymár, Várhegy, Pest megye; bronzkori telep, késő középkori várrom, építéstörténet

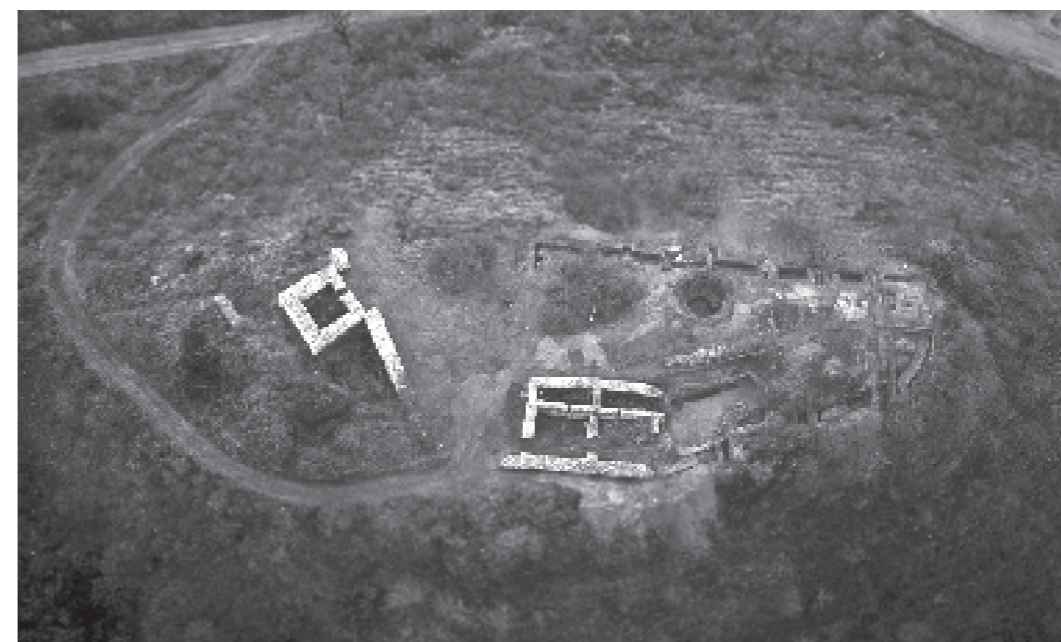
1

1. kép: Solymár, Várhegy. A vár légifelvétele É felől, a 2005. évi feltárások után (foto Miklós Zsuzsa)

Fig. 1: Solymár, Várhegy. Aerial photo of the castle from the north after the 2005 excavation (photo: Zsuzsa Miklós)

ből épített várfalszakaszok általában igen csekély, bontási törmelékkel borított maradványát. Nagyobb összefüggő falazatot csak a D-i oldal közepén és ÉNy-on azonosíthattunk. Számos esetben azonban csupán a várfal teljesen kitermelt helyét, alapozási árkát találtuk meg, érdemi felmenő falszakasz már sehol sem maradt ránk (1. kép).

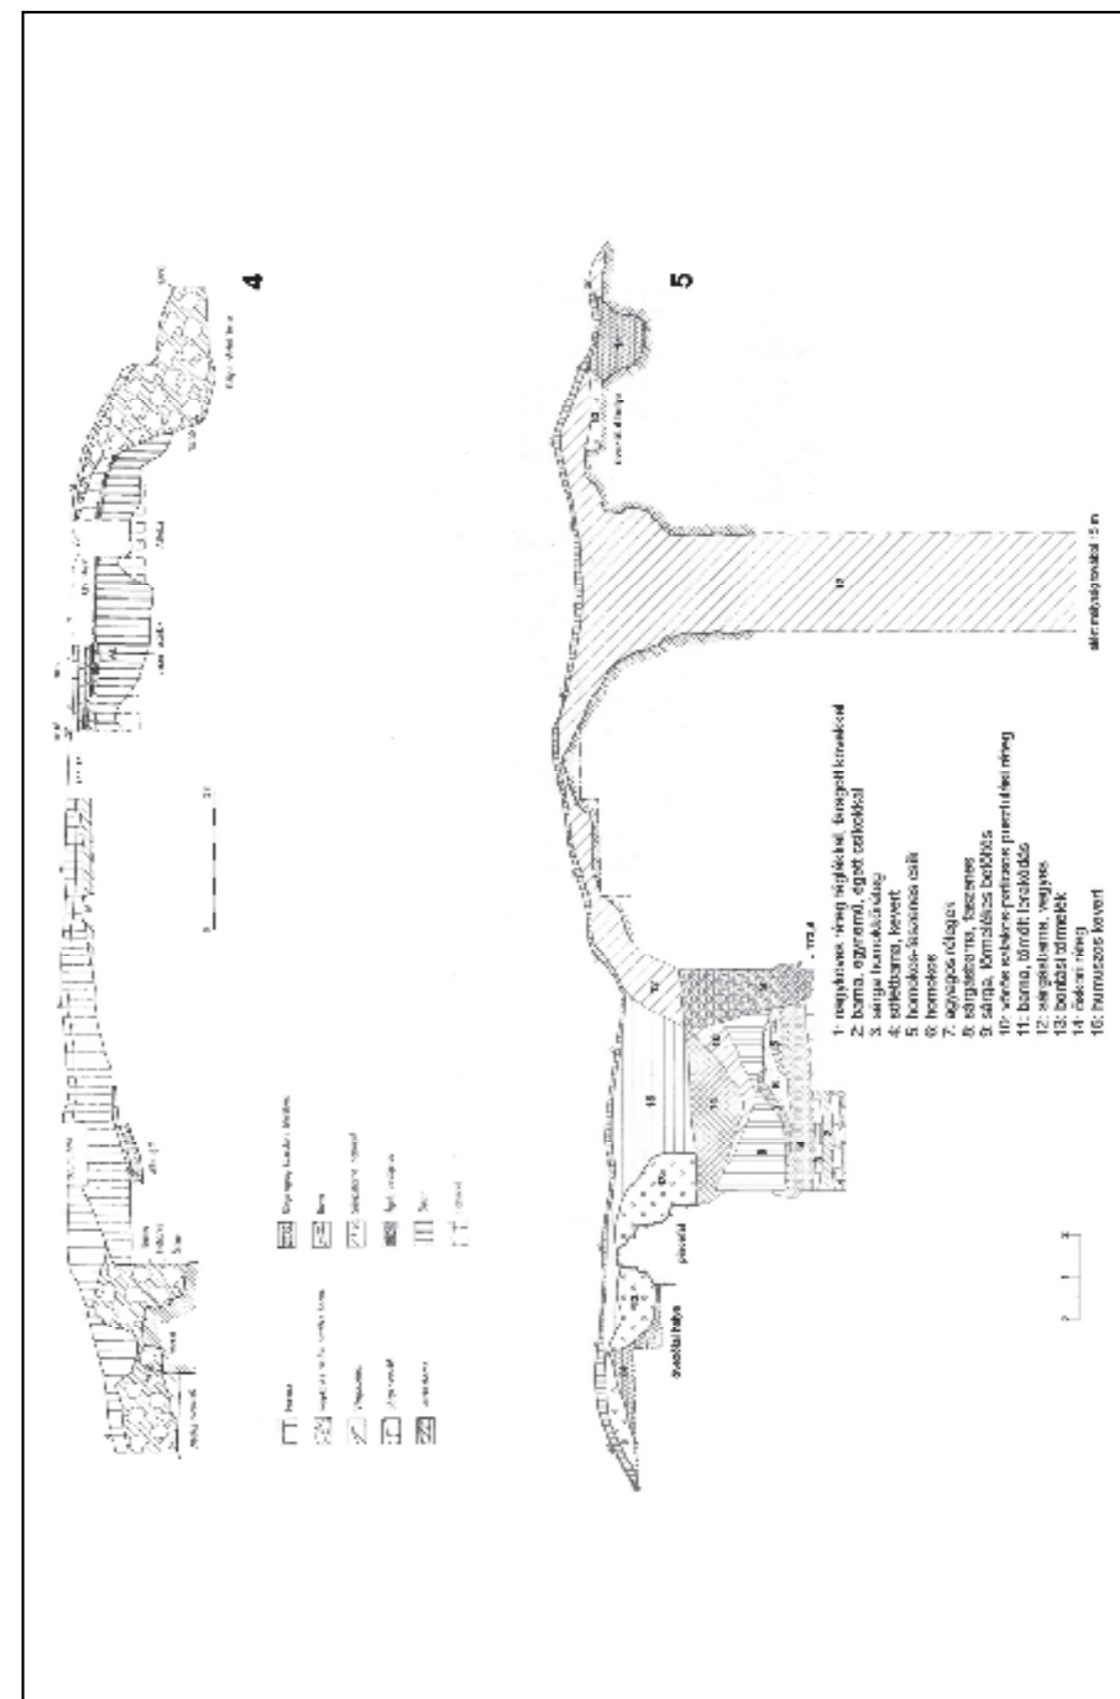
4. kép: Solymár, Várhegy. Az 1. sz., É–D-i metszet a vár Ny-i végén (2005, 3. árok)
 5. kép: Solymár, Várhegy. A 2. sz. összesített É–D-i metszet a mélypincén és a várkúton keresztül
 Fig. 4: Solymár, Várhegy. North-south section (Section 1) at the castle's western end (2005, Ditch 3)
 Fig. 5: Solymár, Várhegy. North-south section (Section 2) of the cellar and the well

Feltűnő volt azonban, hogy a pincetér Ny-i felében (részben az eddig tárgyalt feltöltés alatt) jóval vékonyabb – kivétel nélkül meredeken K felé lejtő – rétegeket találtunk, melyek egy része kifejezetten a pincegödör természetes homokkő oldalának eróziójából származhat, s lerakódásuk mindenképp megelőzhette a faszervezetű építmény maradványait őrző betöltődés keletkezését (5–6. kép).

hetett meg (5.kép). S bár az építmény padló- illetve járószintjét nem sikerült elérnünk, az kétségtelenné vált előttünk, hogy itt egy meglehetősen ritka, kétszintes pincetér maradványaival állunk szemben, melynek még egy kisebb, részleteit tekintve ismeretlen K-i bővítménye is létezett.

We identified a ca. 1 m high recess with curved upper edge on the eastern, northern and southern side of the wall in line with the height of the eastern door's threshold, which we interpreted as the bed for the shoulder of a barrel vault. The vault ran above the stone-framed cellar door and its highest point was probably in line with the platform in the northern wall (Fig. 5), from which we concluded that we had in fact found a double-storey cellar.
