Salánki Péter István

## Kompozit szigetelők

### Általános összefoglaló, különös tekintettel a diagnosztikára

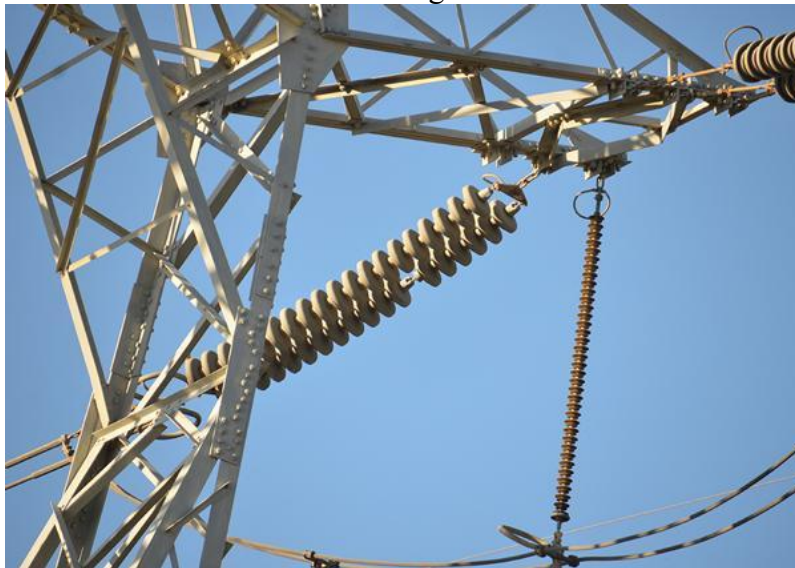
A nagyfeszültségű szabadvezetéki átviteli hálózatban kiemelt fontosságú a szigetelők szerepe, hiszen ezektől is nagymértékben függ az átvitel biztonsága, megbízhatósága. Egy ilyen szigetelő látható az 1. ábrán. használat közben nagyfeszültségű távvezetéken.

**1. ábra:** Szabadvezetéki szigetelő használat közben

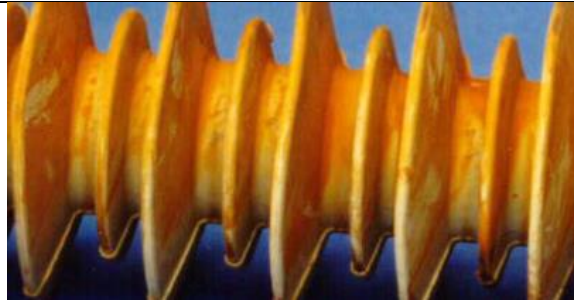
Elszínéződés

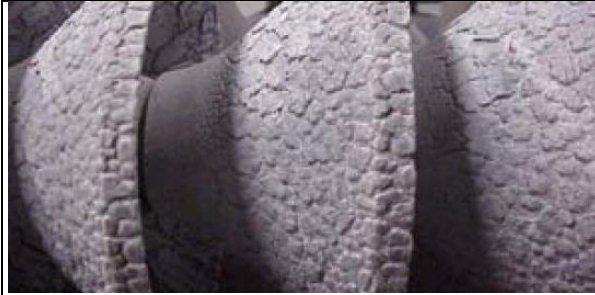
Nagyobb repedések

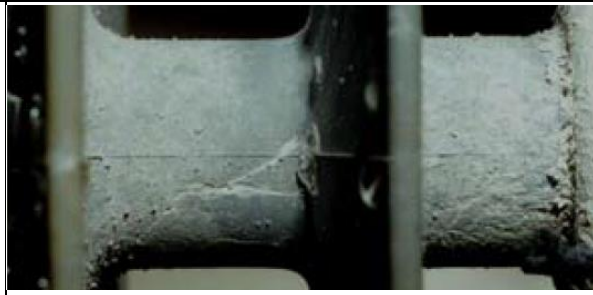
Enyhe felületi erózió

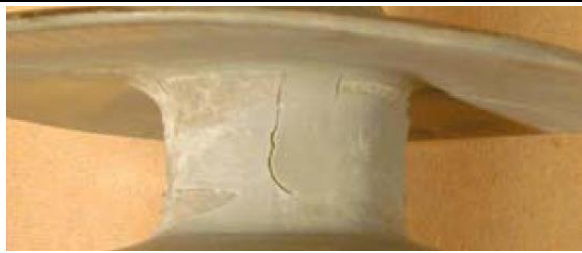
Hasadás

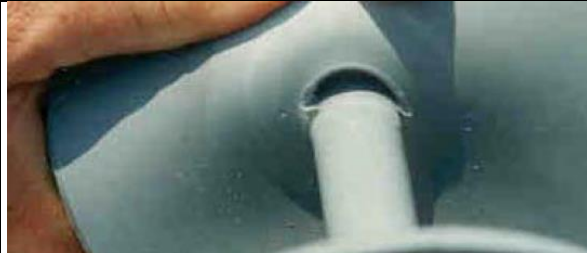
Apróbb letörés

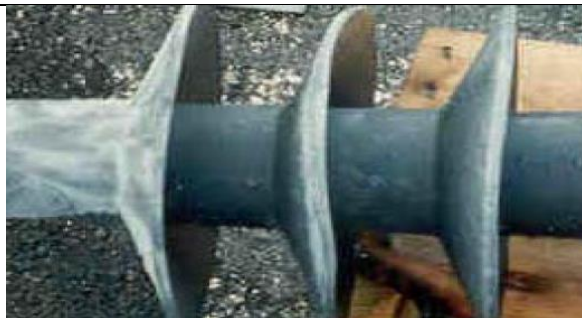
Ernyőzet hullámosodása

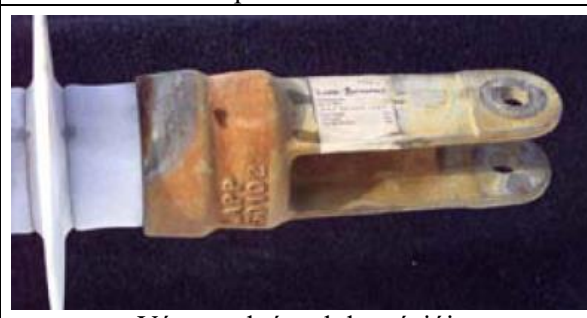
Vég szerelvények korróziója

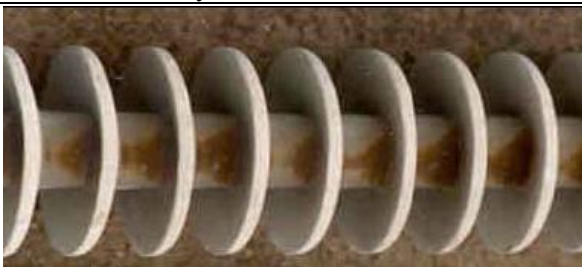
Zsírosodás a felszínen

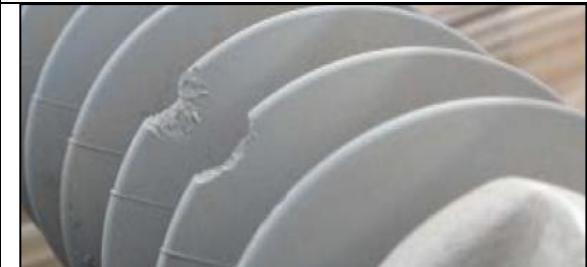
Rágcsálók által okozott kár

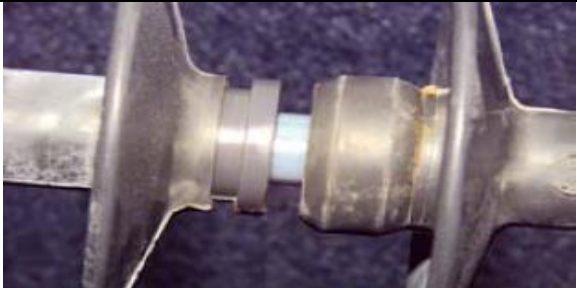
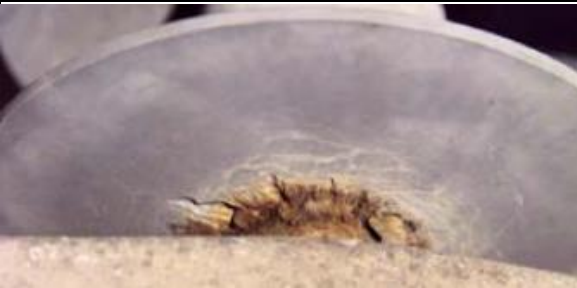
Kettéválás elégtelen ragasztás miatt	Hasadás koronakisülés következtében

Az alábbi, 2. táblázat által mutatott mértékű degradációk már sérülésnek minősülnek, és bizonyos esetekben a fenti rongálódás eredményeképpen alakulnak ki, de egy erős klimatikus vagy egyéb impulzus is okozhatja őket. Az ilyen súlyos sérülések az esetek nagy részében komoly kockázatot hordoz a további biztonságos működésre való tekintettel, és drasztikusan csökkenti az élettartamot. Felülvizsgálandó és általában eltávolítandó darabok azok, amelyek ilyen károk által sérültek meg (Elizabeth Da Silva Domingues, 2012).

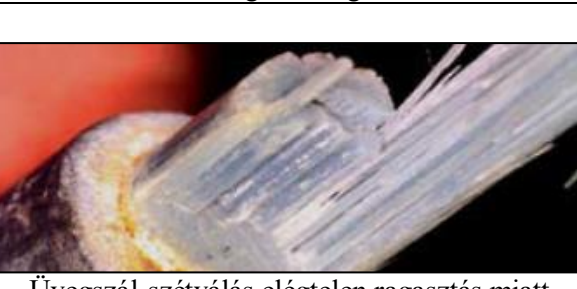
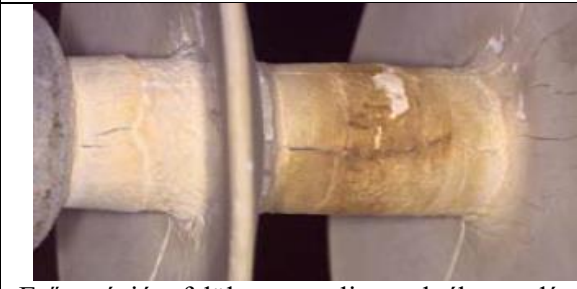
Üvegszál-szétválás elégtelen ragasztás miatt	Erős erózió a felületen a polimer elvékonyodása és nedvesedése miatt

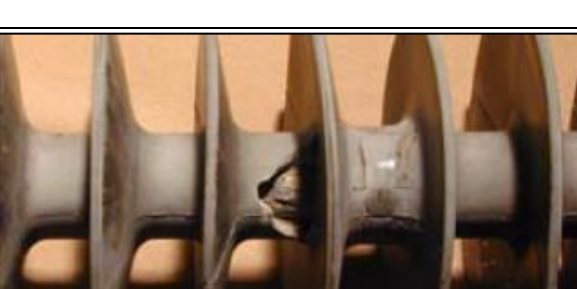
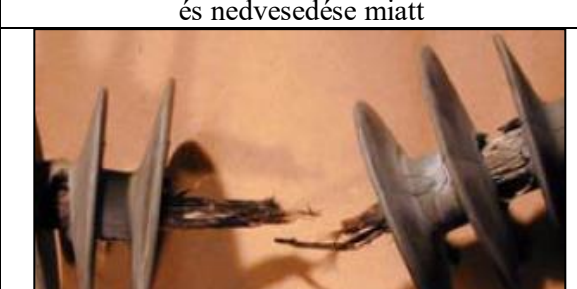
Hiányzó ernyőzet miatti látható mag	Erős fizikai hatás miatti kettétörés

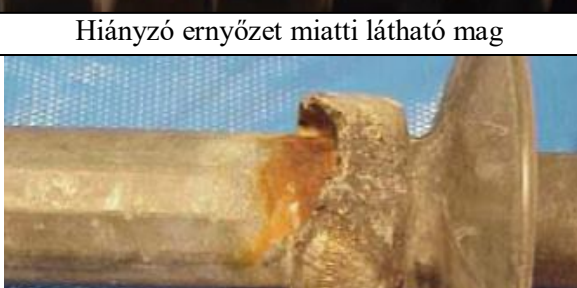
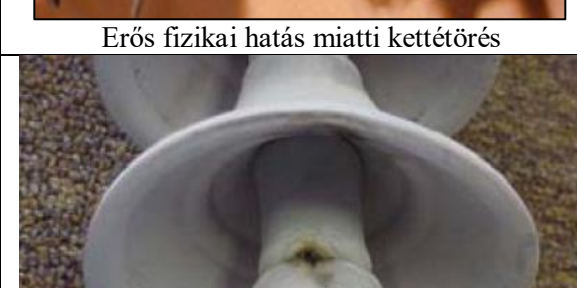
Villamos ív és átvélés miatti sérülés	Szigetelőn keresztül kialakult átütés miatti szúrás, „defekt”
