Gorka Géza padlówka restaurálása

Focht Anna

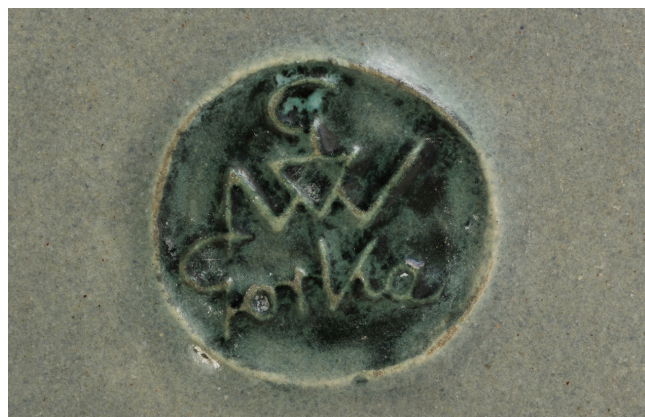
2. kép. A váza talpán levő fenékbélyeg: G NV Gorka.

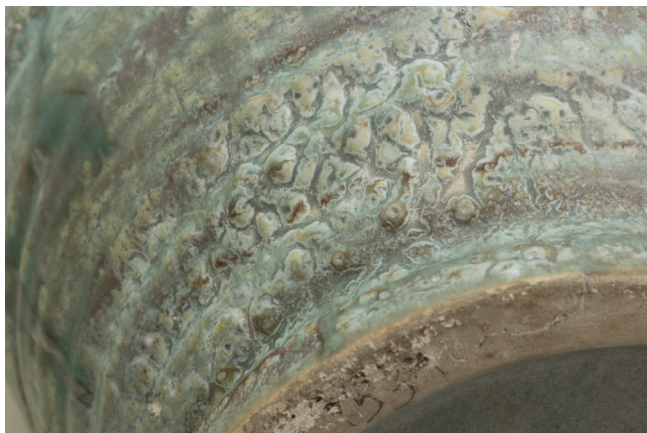
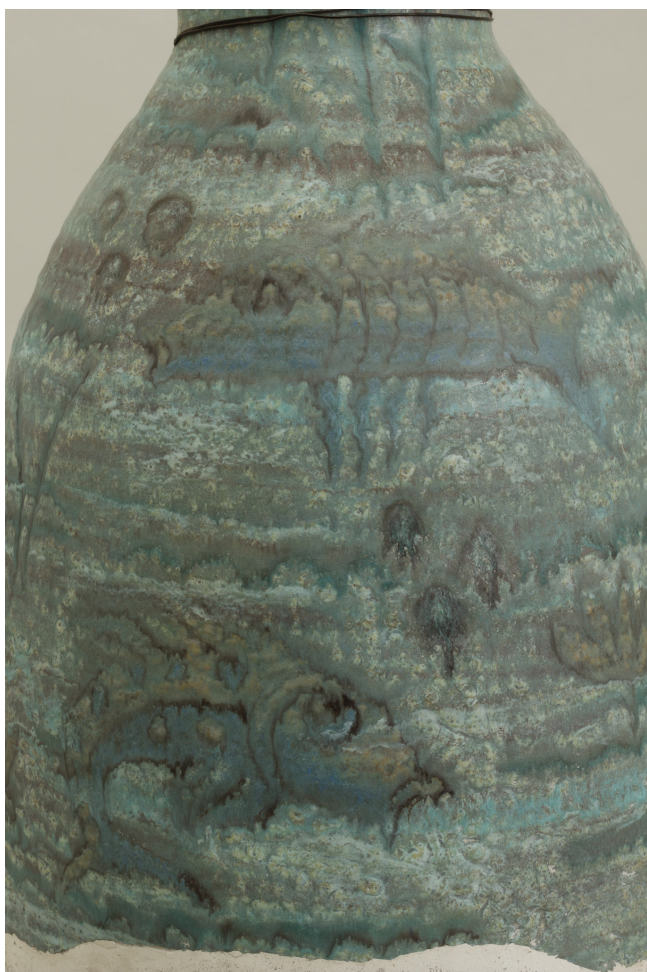
tart a bányászat. Az összeállított vázát a gondos száradást követően zsengélték. Ezt követően került sor a felület mázazására kívül-belül. Ez valószínűleg két vagy három lépésben történt, mégpedig úgy, hogy a zsengélt felületre először felkerült a zöldes/türkiz alapszín, majd ezt követte a halak és növények felfestése, végül harmadik réteggént, egy fedő máz alkalmazása. A „felhabosodott”, pasztikus mázhatásban a vastagabb mázréteg, a mázas égetés magasabb hőmérséklete, illetve a benne található cink-oxid is közrejátszott (7-8. kép).

7-8. kép. A váza plasztikus máza és díszítménye.

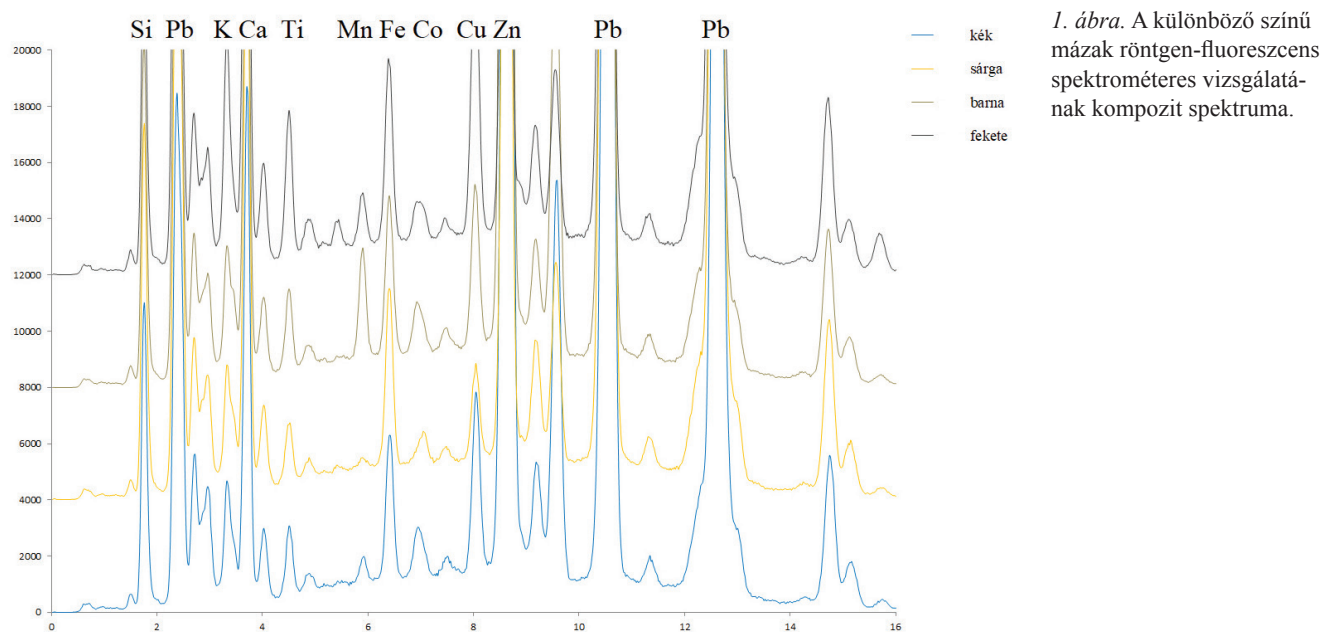
A padlíván alkalmazott mázakat első megközelítésben kézi röntgen-fluoreszcens spektrométerrel vizsgáltuk.⁶ Ennek eredménye szerint mindegyik ólomtartalmú. A kék máz színét kobalt és réz tartalmú vegyületek képezik, a sárga máz színét vas-oxid okozza. A különböző helyeken felvett kék és sárga máz spektrumai jó egyezést mutatnak.⁷ A kék mázban kisebb titán-ingadozást mértünk, a különbségek nem jelentősek. A barna máz, színadója főként a vas-oxid, alárendelten a mangán-oxid. A fekete máz színéért egyenlő arányban felel a mangán- és vas-oxid. A nátrium tartalom (lásd 1. táblázat) a kézi-XRF vizsgálat spektrumában nem látható (1. ábra).

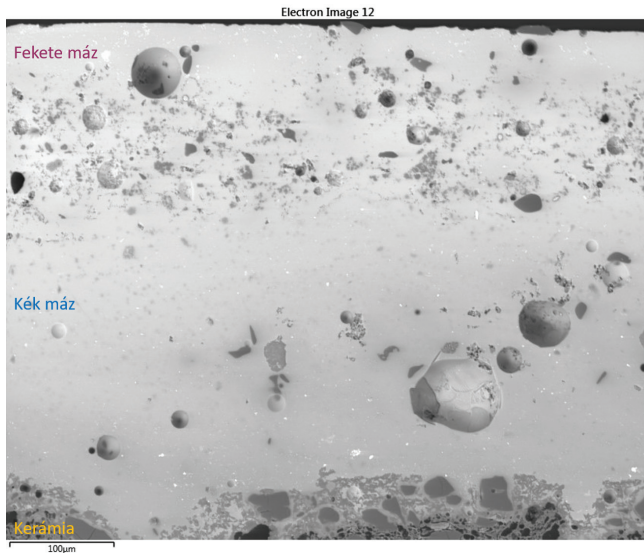
A padlívája különböző színű festékrétegei és az alaptest, valamint a máz kapcsolatának és összetételének feltérképezése elektron-mikroszondás vizsgálattal történt, melynek céljára felületi csiszolatok készültek (14-15. kép).

A vizsgálati eredmények alapján a mázakra ~20% ólom-oxid tartalom jellemző, összetételükben inhomogének, az alsó rétegben szemcsés ónoxid dúsulás mutatható ki. Optikai mikroszkóppal a kék, zöld és barna mázrészeken átmenetek figyelhetők meg. Elektron-mikroszondával követhető volt a folyamatos változás, egyes elemek koncentrációja nő, másoké csökken. A fekete és barna mázrészben mangán-oxid többlet a jellemző, mellette kimutatható réz is. A mangán-oxid mennyisége a fekete színben 1,6% körüli, a barna színben 0,3%. Utóbbiban a réz mennyisége nem haladja meg a 0,5%-ot. A fekete szín 87%-os értékét (total) érdemes lenne tovább vizsgálni, feltételezhető, hogy szerves anyag, korom is jelen van. A zöld és sötétzöld zónákban a vas-oxid mennyiség a meg-

14. kép. Kék és fekete mázak visszashórt elektronképe a rétegek feltüntetésével.

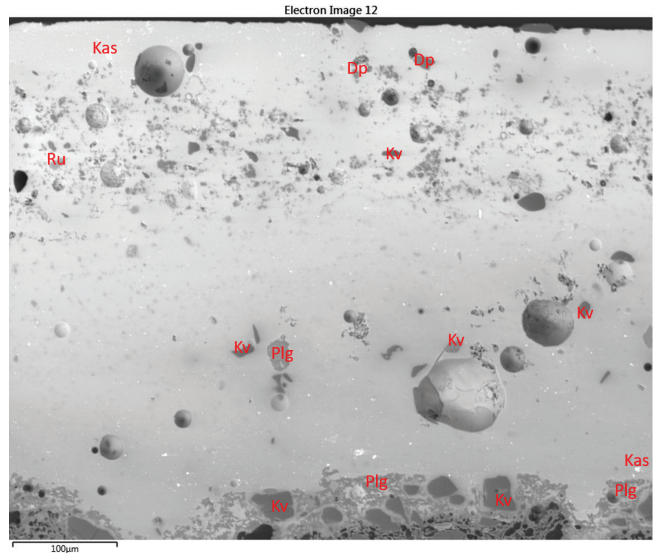
15. kép. Mágrétegek a jellemző zárványok feltüntetésével (Dp=diopszid, Kas=kassziterit, Kv=Kvarc, Plg=plagioklász, Ru=rutil).

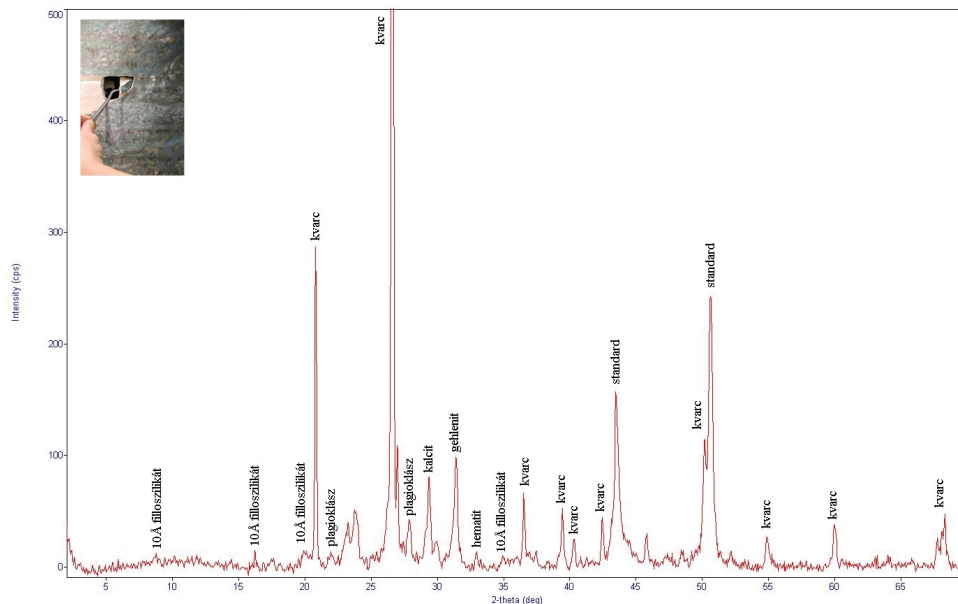
A nyers massa és annak fázisösszetétele alapján megbecsülhető égetési hőmérséklet meghatározása céljából röntgen pordiffrakciós (XRD) vizsgálatot végeztünk. A vizsgálat eredményeként megállapítást nyert, hogy a nyers massa meszes agyag volt, fázisösszetétele: kvarc, gehlenit, gipsz, kalcit, plagioklász, hematit, 10Å-filloszi-

2. ábra. A váza alapanyagának meghatározására végzett pormérés diffraktogramja.

likát (2. ábra).⁹ A fázisösszetétel alapján megbecsülhető égetési hőmérséklet 800-850 °C volt.
