Reabilitarea arhitecturală a Bisericii Reformate din Sic, judetul Cluj

The Architectural Rehabilitation of the Calvinist Church in Sic, Cluj County

Proiectul de reabilitare (2013-2015)

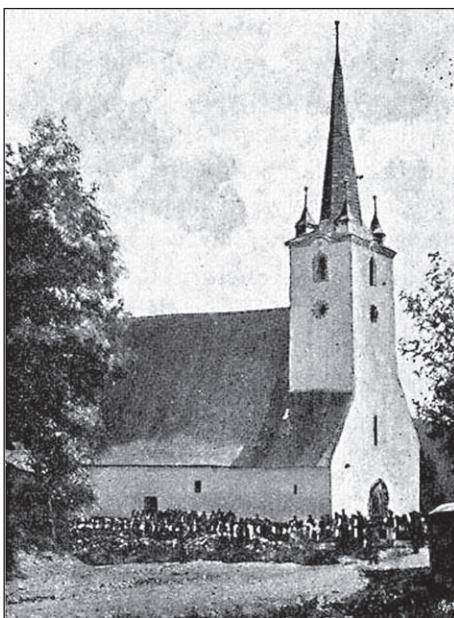
■ **Fig. 1.** Fotografie de epocă realizată înainte de anul 1946 © ENTZ & SEBESTYÉN 1947

■ **Figure 1.** Period photo taken before 1946 © ENTZ & SEBESTYÉN 1947

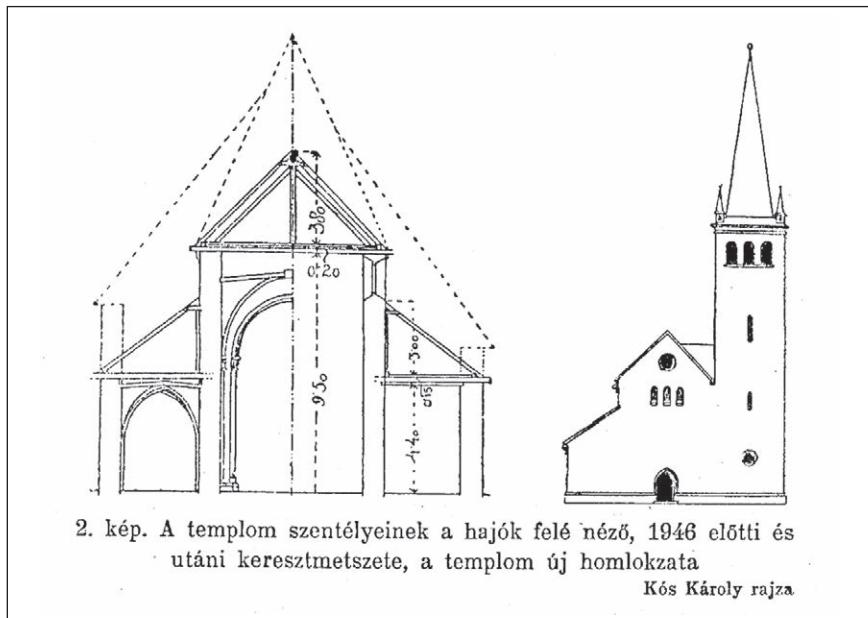
■ **Fig. 2.** Proiectul realizat de către arh. Károly KÓS – secțiune și fațadă, preluate de dr. Géza ENTZ în monografia sa despre Biserica Reformată din Sic © ENTZ & SEBESTYÉN 1947

■ **Figure 2.** The design made by architect Károly KÓS – section and elevation, used by Mr. Géza ENTZ in his monograph on the Calvinist Church in Sic © ENTZ & SEBESTYÉN 1947

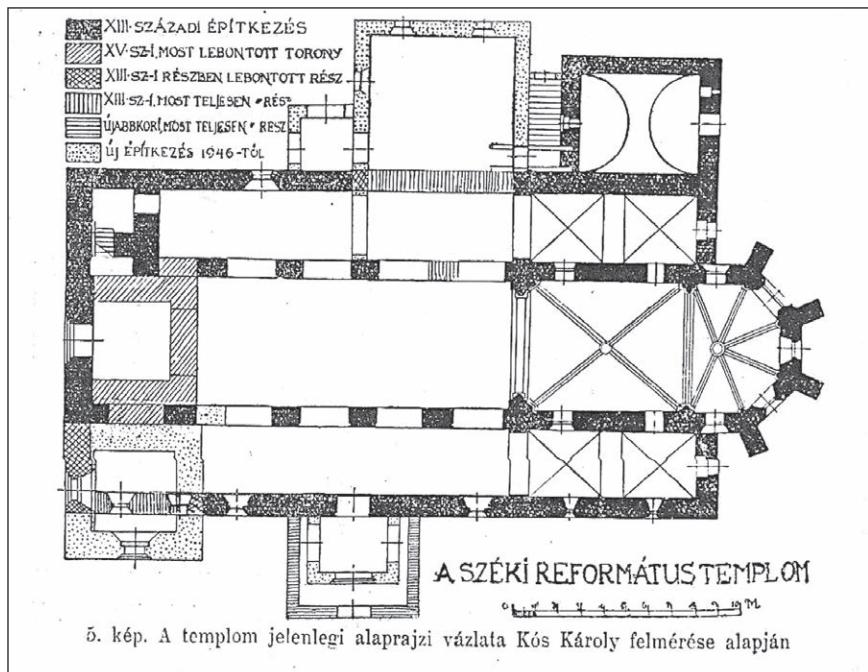
■ **Fig. 3.** Planul de periodizare realizat de arh. Károly KÓS și preluat de dr. Géza ENTZ în monografia sa despre Biserica Reformată din Sic © ENTZ & SEBESTYÉN 1947

■ **Figure 3.** The periodization layout made by architect Károly KÓS and used by Mr. Géza ENTZ in his monograph on the Calvinist Church in Sic © ENTZ & SEBESTYÉN 1947
