## Consolidarea, reabilitarea și restaurarea Palatului Episcopal din Galați

■ **Rezumat:** Clădirea Palatului Episcopal este un simbol al orașului Galați, din sudul Moldovei. Reprezentând stilul eclectic și păstrându-și caracterul istoric, clădirea este încadrată în categoria monumentelor istorice ce reprezintă orașul. Proiectul de consolidare, reabilitare și restaurare a început în anul 2012 și a durat aproximativ doi ani, timp în care s-au refăcut părți și componente importante ce au fost distruse, s-a intervenit pentru o stabilitate a clădirii și s-au aplicat diverse materiale pentru a rezolva anumite degradări inevitabile. În ceea ce privește componentele artistice ale clădirii, acestea nu sunt foarte multe, dar sunt semnificative pentru stilul pe care îl reprezintă palatul, iar multe dintre ele au fost distruse în timp, fiind reconstituite după fotografiile vechi.

## The Consolidation, Rehabilitation, and Conservation of the Bishopric Palace in Galați

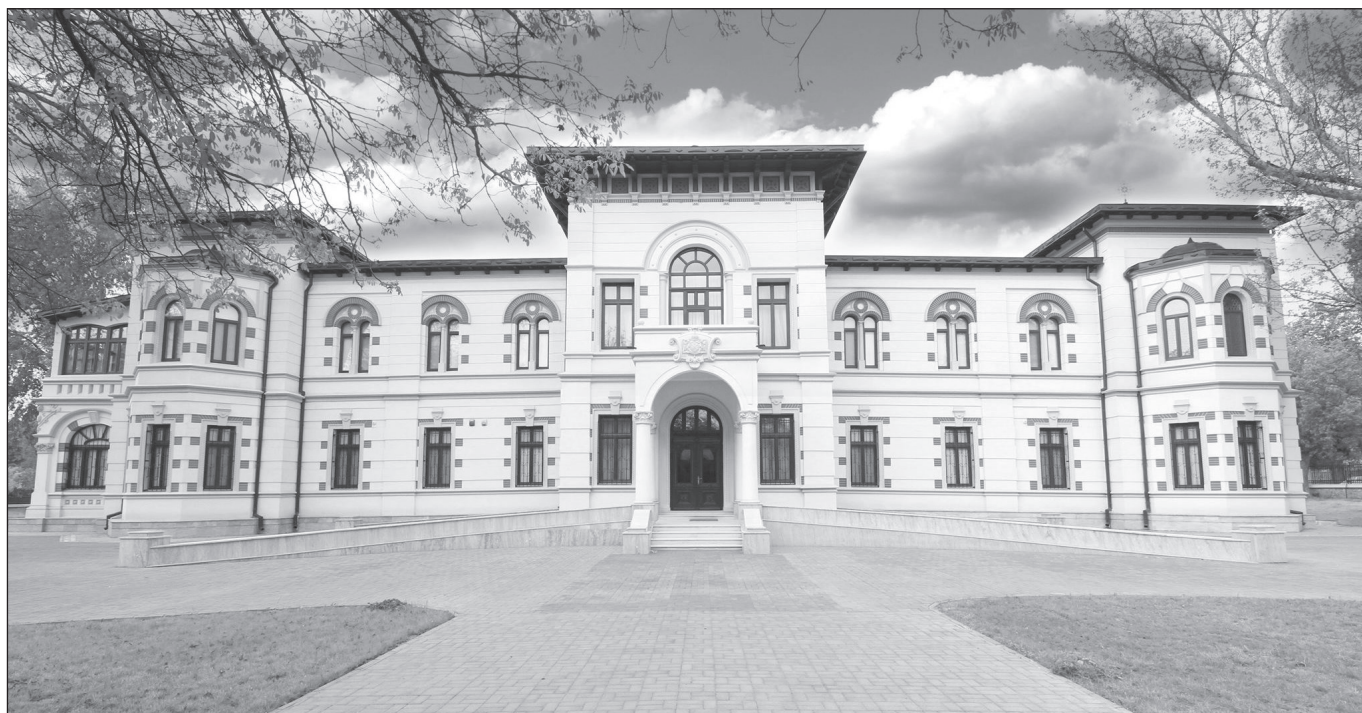
■ Foto 1. Palatul Episcopal din Galați

■ Photo 1. Bishopric Palace in Galați

■ The Bishopric Palace (Photo 1) is located at 141 Domnească St., in the municipality of Galați. It was built between 1897 and 1900 by architect Toma DOBRESCU, one of the Romanian architects educated at the Fine Arts School in Paris. For this project, he adopted the Eclectic style, one of the architectural styles used in the 19<sup>th</sup> century, which is characterised by a combination of elements from various historic styles into one work.

În ceea ce privește accesul în palat, acesta se realizează printr-o grădiniță ce păstrează o serie de arbori vechi, și se întinde în spatele unui gard realizat din fier forjat și piatră de granit. Fațada Palatului Episcopal prezintă ancadramele ferestrelor de la parterul clădirii ce sunt dreptunghiulare, iar cele de la etaj sunt circulare, accentele acestora fiind puse, din punct de vedere cromatic, pe nuanțe de maro. Intrarea principală se face pe sub un portic cu coloane grecești și capiteli corintice cu elemente decorative, ce prezintă deasupra un balcon. Tencuiala exterioară este alcătuită din profile de ipsos ce au fost impermeabilizate cu ulei de in, iar burlanele, jgheburile și glafurile au fost lucrate artistic. Soclul clădirii este placat cu piatră travertin ce a fost restaurată (foto 1).

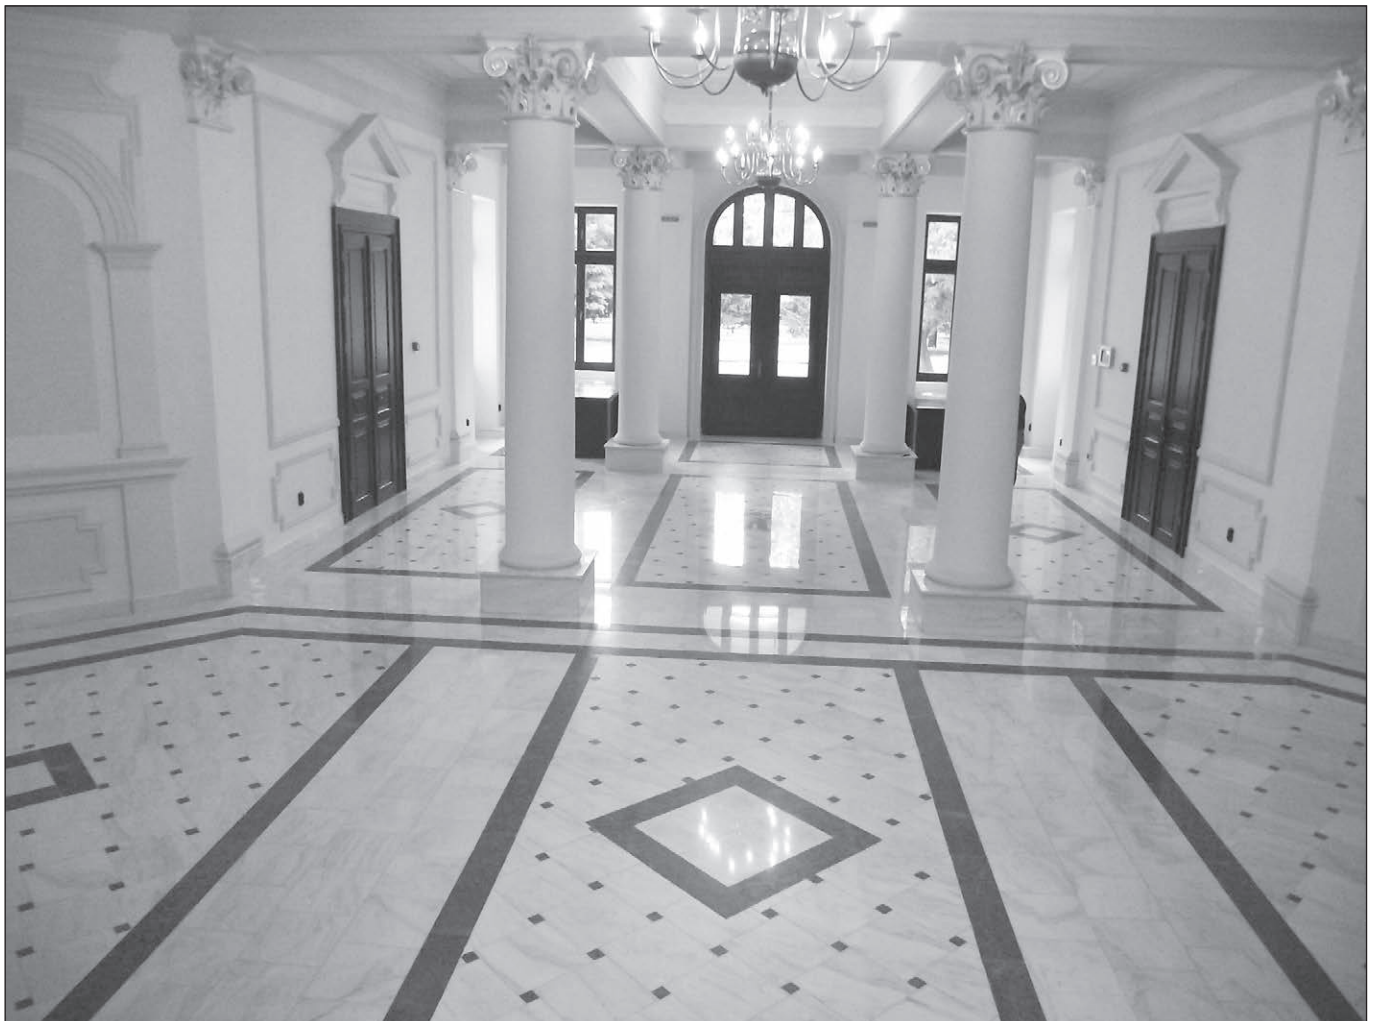
Ușa principală se deschide într-un hol uriaș, cu coloane corintice, elementele decorative ale acestora fiind subliniate prin restaurarea și stilizarea lor cu foiță de aur de 22k, iar de jur împrejurul holului s-au reconstituit crucile prezente pe capiteli, stucaturile prezente pe pereții corpului, cât și culorile acestora, ce au fost distruse, după fotografiile existente în arhivă. Aici s-a înlocuit marmura de Rușchița în totalitate (foto 10). Din holul principal pornește o scară ce conduce spre etajul clădirii, marmura de Carrara, prezentă pe treptele acesteia, s-a recondiționat în totalitate (foto 11).

■ Foto 10. Holul central după intervenție  
 ■ Photo 10. Central hallway after intervention
