A nagyszebeni evangélikus plébániatemplom középkori tetőszerkezetei

DENDROKRONOLÓGIA, ÉPÍTÉSTÖRTÉNET, TIPOLOGIA

The Mediaeval Roof Structures of the Lutheran Parish Church in Sibiu

DENDROCHRONOLOGY,
BUILDING HISTORY, TYPOLOGY

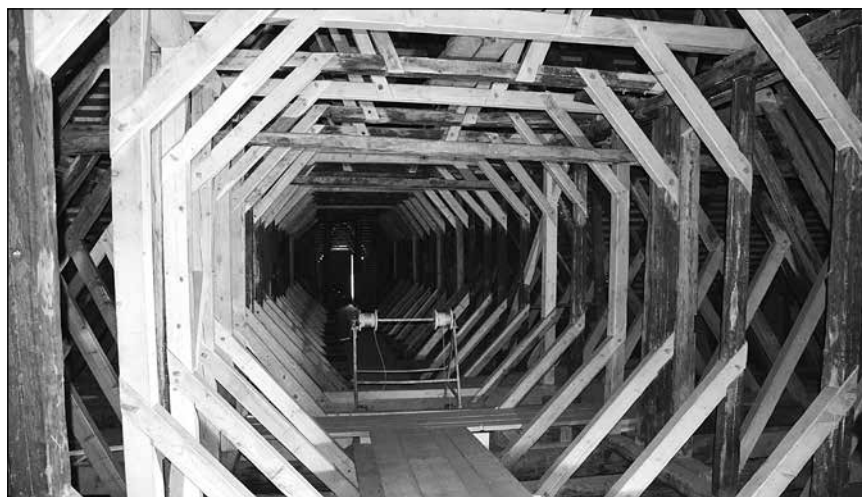
systematically with new elements! Numerous roof structure elements that were in a good state of preservation and contemporary to the building period, i.e. of over 600 years of age, have been thrown out! In the roof structure above the choir almost all of the common rafter and tie-beam joints were repaired by integrating with new elements (only the common rafters of the choir's eastern end and a single southern common rafter have survived the renovation). By this, implicitly all of the former truss marks have disappeared without a trace. In addition, the repair was not authentic, as instead of the original mortice and tenon joints of the common rafter and tie-beam connections, the common rafters were joined to the tie-beams by lapped joints in all of the repaired trusses. This might seem only a small detail, but within the Transylvanian and Romanian material, thus far it was only here that it was possible to investigate the historically crucial 14th-century shift from lapped to mortice and tenon joints. After the renovation, there was not a single truss where the original tie-beam and the common rafters originally connecting to it have survived in unit, while in 2012 these elements were still in their original positions in eight trusses. Due to the large-scale interventions, today not even a fraction of the former data regarding building and technical history can be extracted from the remaining structure. So many elements were thrown out or repaired that if we had done the dendrochronological sampling for the first time in 2016, we would not have been able to reconstruct the former, 1353 and 1363 structures above the crossing or the central nave, and we would not have been able to correctly interpret the elements reused in the roof structures. In addition to these, it is important to note that with the renovation, the aesthetic appearance of the roof structures has changed fundamentally: the otherwise nicely finished, new, light-coloured elements are the ones that dominate the aspect of the timber structures instead of the former elements with patina. The renovation of the roof structure in Sibiu is unfortunately an excellent example of how our built heritage, in this case a roof structure over 600 years old, loses its values under the pretext of rehabilitation.

■ **24. kép:** A négyzet feletti tetőszerkezet nyugatról a felújítás után, 2016

■ **Photo 24.** The roof structure above the crossing, as seen from west, after the renovation, 2016
