Saint Peter of Alcantara Franciscan Church in Gherla

THE RECONSTITUTION OF THE NAVE
UNTIL 1855

Biserica franciscană „Sf. Petru de Alcantara” din Gherla

RECONSTITUIREA NAVEI PÂNĂ LA ANUL 1855

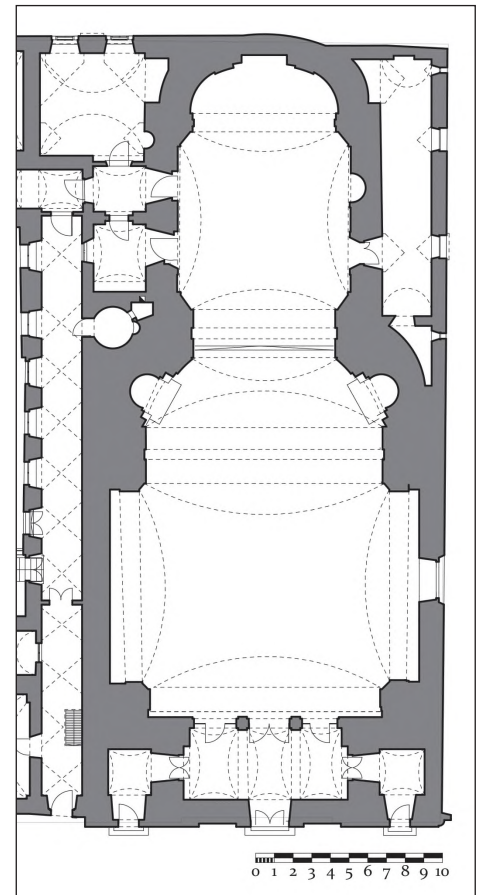
■ Fig. 1. Plan parter © prelucrare de Marius Mihail PĂSCULESCU pe baza relevului întocmit la proiectul de reabilitare

■ Figure 1. Ground floor plan © processed by Marius Mihail PĂSCULESCU based on the survey prepared for the rehabilitation design

The nave consists of two bays of different sizes (Figure 1): one with a slightly rectangular ground plan, covered by a domical vault partially resting on transverse arches and transmitting the forces to massive masonry piers in the corners, and a much narrower transitional bay, through which the nave connects to the choir. The narrow bay takes over not only the difference between the width of the nave and that of the choir, but also the different heights of the two spaces, through a vault that transmits

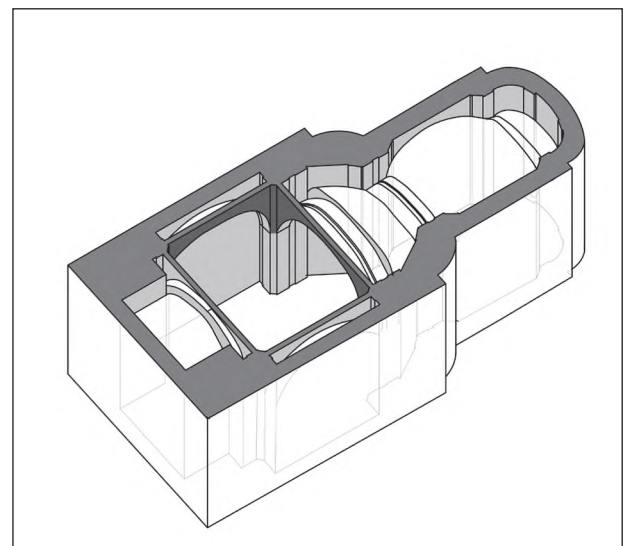
■ Fig. 3. Schemă axonometrică cu ipoteza tavanului © modelare de Marius Mihail PĂSCULESCU pe baza relevului întocmit la proiectul de reabilitare

■ Figure 3. Axonometric scheme with the ceiling hypothesis © modelled by Marius Mihail PĂSCULESCU based on the survey prepared for the rehabilitation design

■ Based on the interpretations, we can say almost certainly that there was no initial vault, only a wooden ceiling⁵ that was replaced

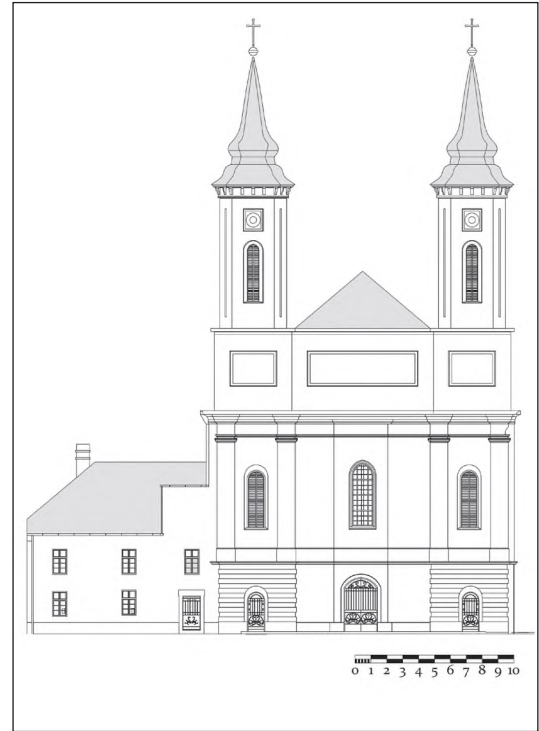
■ **Fig. 5.** Fațada vestică în anul 1878
 ■ **Figure 5.** Western elevation in 1878

Refacerea interiorului cu o boltă la biserica din Gherla este într-un fel surprinzătoare pentru anul 1857 fiindcă instaurează la interior atmosfera spațiului baroc, în timp ce la exterior urmează să asistăm la o compoziție sobră de factură clasică (fig 5). Luând în calcul și mobilizările financiare mai puternice datorate incendiului, optarea pentru boltă se poate explica nu printr-o persistență a gustului baroc, ci prin prestigiul unui spațiu boltit față de unul tăvănit. Un aspect pragmatic pentru alegerea boltii de cărămidă constă tocmai în faptul că este ignifugă, limitând propagarea focului din pod către interiorul bisericii în cazul unor incendii viitoare.
