■ MEZŐS Tamás¹

Restoring the Restoration – The Church Ruins of Zsámbék

■ **Keywords:** ruin conservation, the Premonstratensian church in Zsámbék, restoration by MÖLLER, intervention by SEDLMAYR, distinctiveness in material use

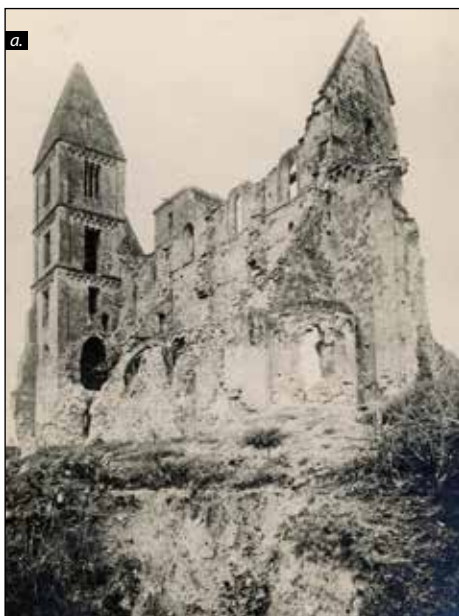
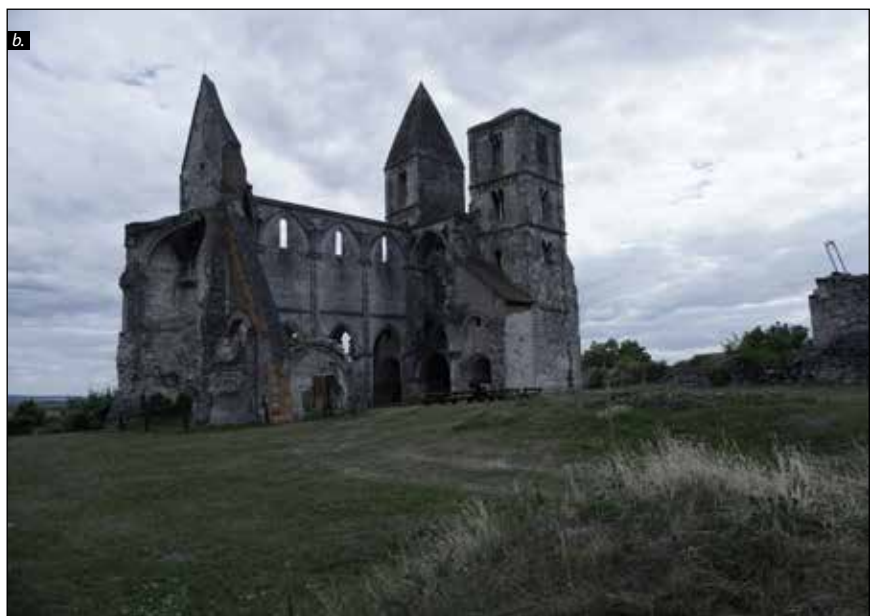
■ **1. kép:** A templom délkelet felől, **a.** KLÖSZ György fotója, 1880-as évek eleje (MÉM MDK, 064.049P); **b.** a templom mai képe északkelet felől © MEZŐS Tamás
■ **Photo 1.** South-eastern view of the church: **a.** photo by György KLÖSZ, early 1880s (Hungarian Museum of Architecture and Monument Protection Documentation Center, 064.049P); **b.** today's view of the church from the north-east © Tamás MEZŐS

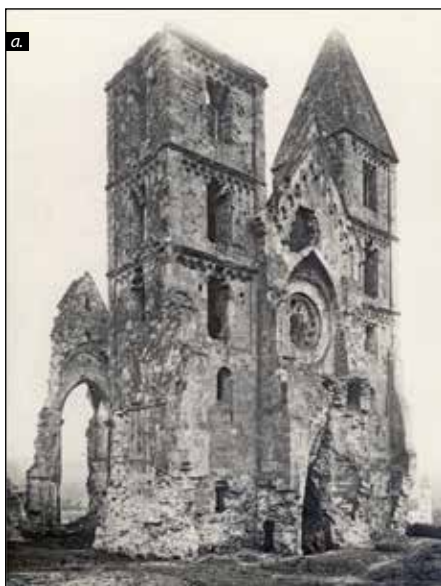
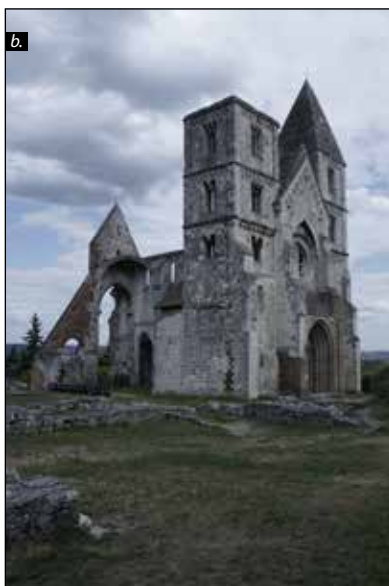
■ **2. kép:** A templom északnyugat felől, a. KLŐSZ György fotója, 1880-as évek eleje (MÉM MDK, 064.054P); b. a templom mai képe © MEZŐS Tamás
■ **Photo 2.** North-western view of the church: a. photo by György KLŐSZ, early 1880s (Hungarian Museum of Architecture and Monument Protection Documentation Center, 064.054P); b. the church today © Tamás MEZŐS

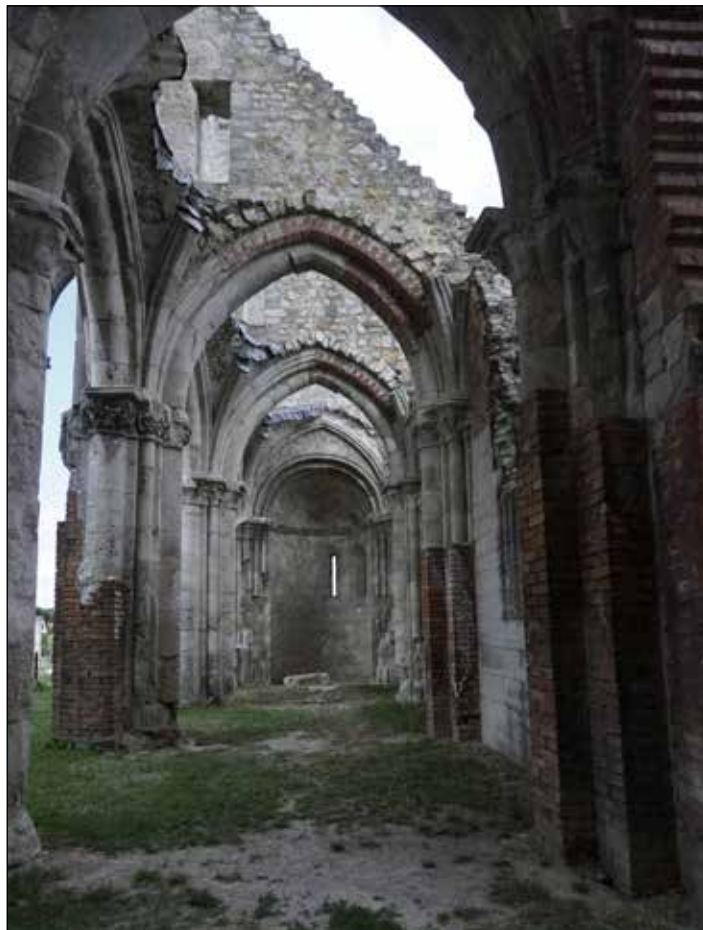
■ **9. kép:** A déli mellékhajó hevedereinek képe dél felől © MEZŐS Tamás
■ **Photo 9.** View of the southern aisle's transverse arches © Tamás MEZŐS

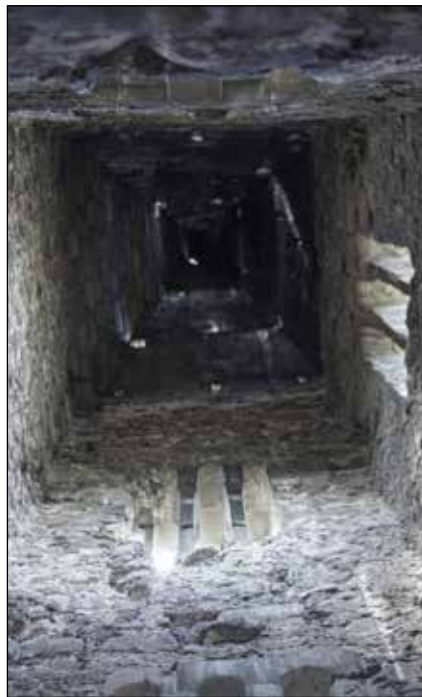
■ **11. kép:** A déli torony belső képe © MEZŐS Tamás
■ **Photo 11.** Interior of the southern tower © Tamás MEZŐS
