■ The Mediaeval Roof Structures of the Lutheran Parish Church in Sibiu.
Dendrochronology, Building History, Typology
The article may be found on pages 2-33.

■ **Abstract:** The roof structure above the Lutheran Parish Church in Sibiu consists of several units. Based on the dendrochronological studies conducted between 2012 and 2016, the building and repair of the 14th-16th century roof structures can be dated accurately to a year, and at the same time the church's building history, which was previously uncertain, can be easily traced. The roof structures in Sibiu are the earliest still standing roof structures in Transylvania, thus they deserve special attention, especially as they allow us to observe the development of mediaeval carpentry and roof structures.

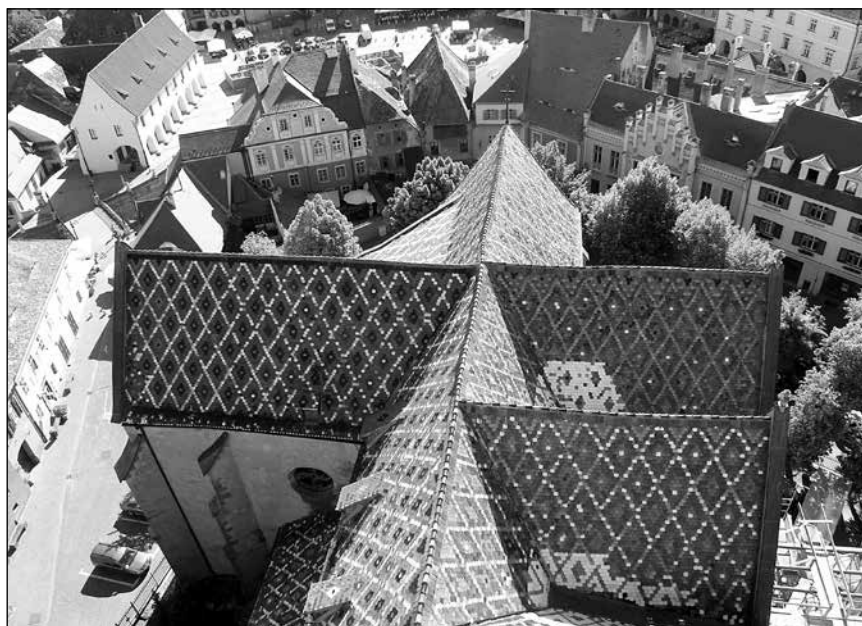
■ 1. kép: A nagyszebeni evangélikus templom keleti fele felülről, a toronyból nézve
 ■ Photo 1. The eastern part of the Lutheran church in Sibiu as seen from above, from the tower

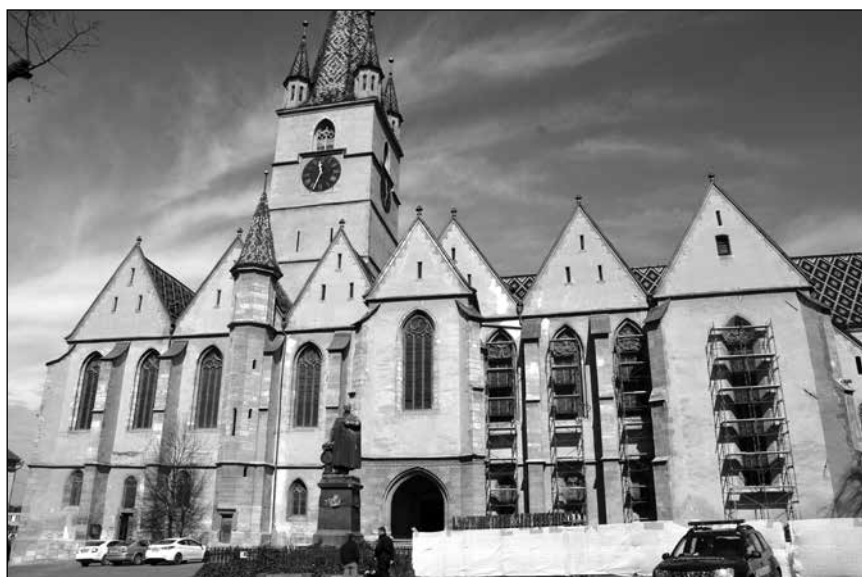
■ 2. kép: A templom külső nézete délről
 ■ Photo 2. The church exterior as seen from south

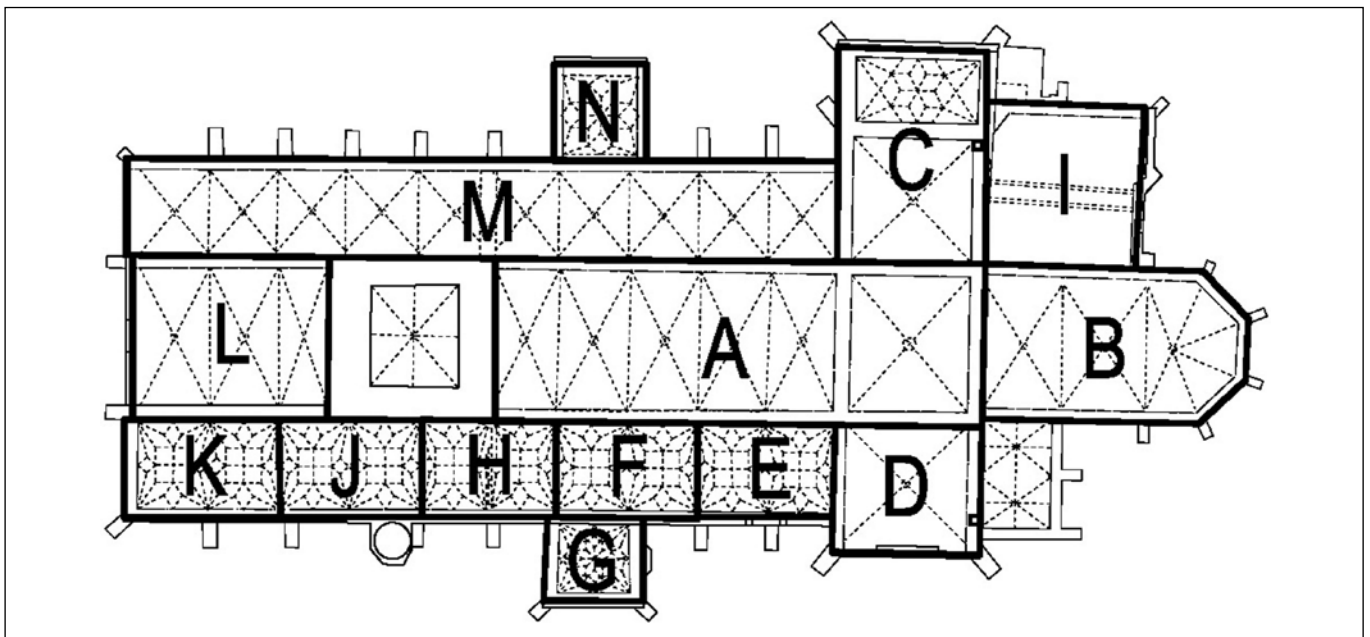
■ **1. ábra:** A templom tetőszerkezeti egységei (SZABÓ et al. 2007)
 ■ **Figure 1.** The church's roof structure units (SZABÓ et al. 2007)

6 A tetőszerkezeti egységek megjelölésénél az említett 2007-es tanulmányban használt meghatározásokat vettük át azzal a különbséggel, hogy mi a főhajó és a négyezet feletti szerkezetet két különálló egységként tárgyaljuk, ugyanis megfigyeléseink szerint és a dendrokronológiai eredmények alapján is két, egymástól független szerkezetről van szó.

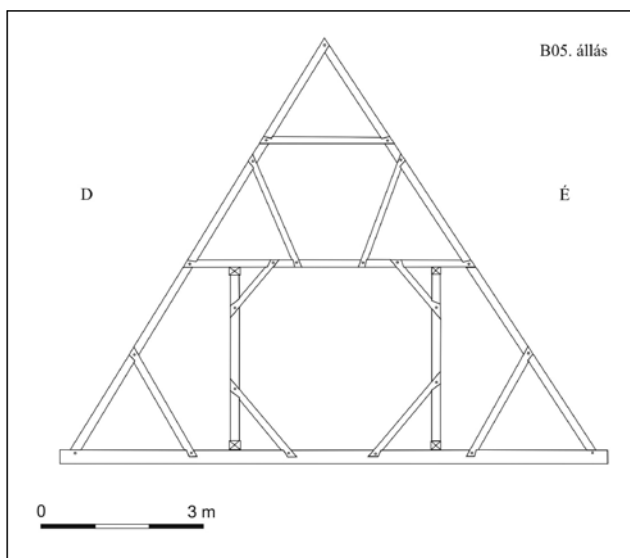
■ **3. ábra:** A szentély feletti tetőszerkezet B05. állása, 2012. évi állapot (az Utilitas Kft. felmérése és saját megfigyelések alapján)

■ **Figure 3.** Truss B05 of the roof structure above the choir, state of preservation in 2012 (based on the survey of Utilitas Ltd. and on our own observations)

■ The roof structure above the choir is composed of 13 trusses, all of which have the same configuration: the truss with common rafters, tie-beam and collar beam was reinforced with queen posts⁹, lower and upper counterbraces that connect to the posts from the inside, angle braces on two levels, and an upper collar (Figure 3 and Photo 3). The posts are located not at the common rafter and collar beam joint, but more inwards. The roof's longitudinal bracing is ensured by the lower plate beneath and the upper plate above the posts, as well as by a few braces intersecting some of the posts. Roof structures identical in structural configuration can be found above the central nave, the crossing, the transept's southern arm, and the *ferula*.

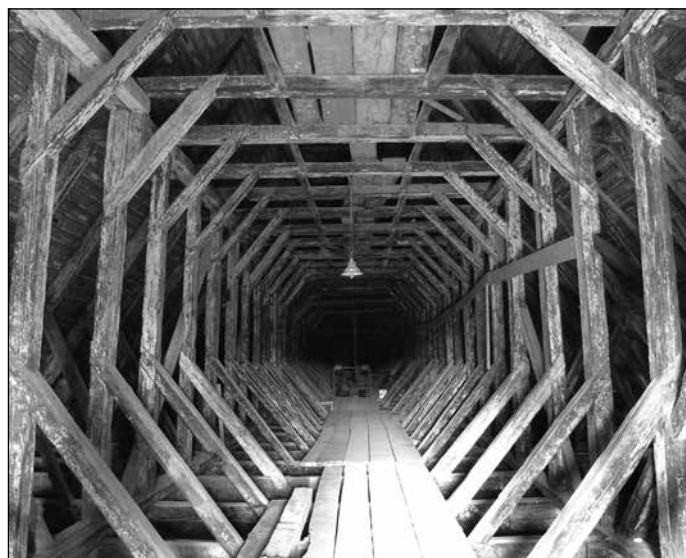
■ **3. kép:** A szentély feletti tetőszerkezet nézete keletről, 2012

■ **Photo 3.** View from east of the roof structure above over the choir, 2012

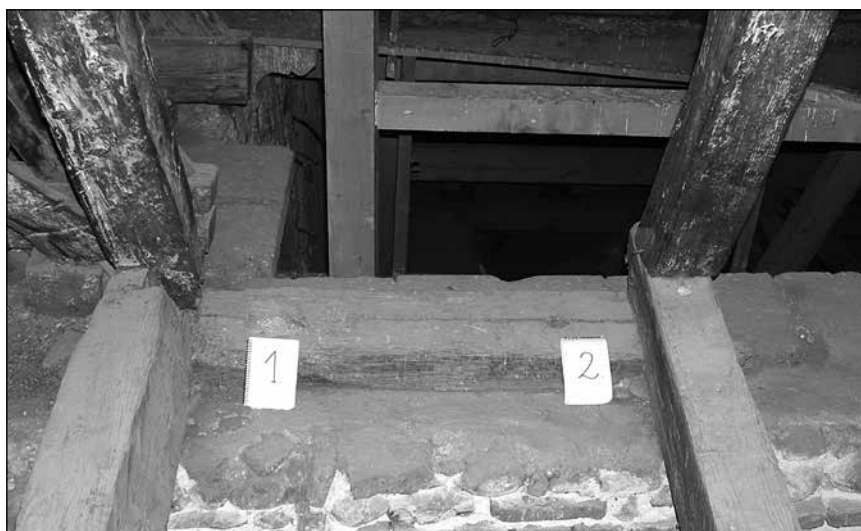
■ **4. kép:** A szentély feletti fedélszerkezet északi szarufáinak kapcsolódása a kötőgerendához nyugatról az 1. és 2. állásban. Az 1. állásban a kötés lapolt, a 2. állásban csapolt, 2012

■ **Photo 4.** Joining of the northern common rafters to the tie-beams in the 1st and 2nd trusses from the west of the roof structure above the choir. In the 1st truss the joint is lapped, in the 2nd truss it is mortice and tenon joint, 2012

Lapped, half dovetail lap, and mortice and tenon joints are characteristic for joining the structure's elements. Mortice and tenon joints were used in each case for the rafter and tie-beam connections, with the exception of the first truss from the west, where lapped joint was used (Photo 4).¹⁰ The joints of the collar beams, upper collars, angle braces, counterbraces, and longitudinal braces were

¹⁰ This was documented during the 2012 on-site work. In the course of the renovation works carried out in 2014 all of the common rafter and tie-beam connections were repaired, except for the southern common rafter of the 8th truss, as well as for the majority of the rafters of the eastern end; today all the repaired joints are lapped!

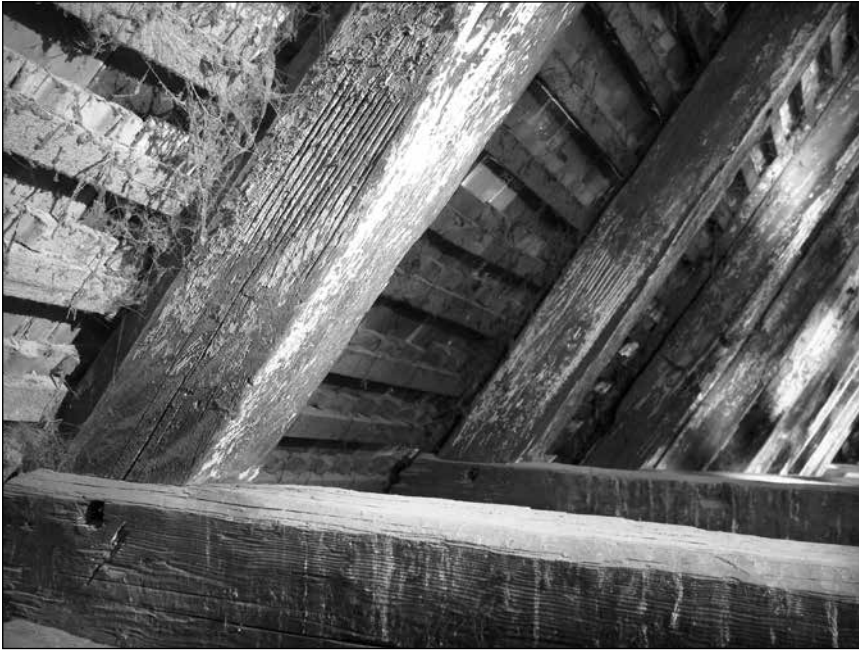
■ **5. kép:** A szentély feletti tetőszerkezet déli szarufái. Állásjelek a 12. és 11. állásban. Csapolt szarufákötőgerenda kapcsolatok, 2012
■ **Photo 5.** The southern common rafters of the roof structure above the choir. Truss markings in the 12th and 11th trusses. Mortice and tenon joint at the common rafter and tie-beam connection, 2012

The carpenters' truss marks observed on the elements follow a uniform marking system (we could not find such marks on the tie-beams). The trusses were numbered starting from the west; the markings are on the elements' eastern, i.e. assembly side. The appropriate number of long lines indicates the truss to which the element belongs, etched in against the grain on the northern side and along the grain on the southern side (Photo 5).

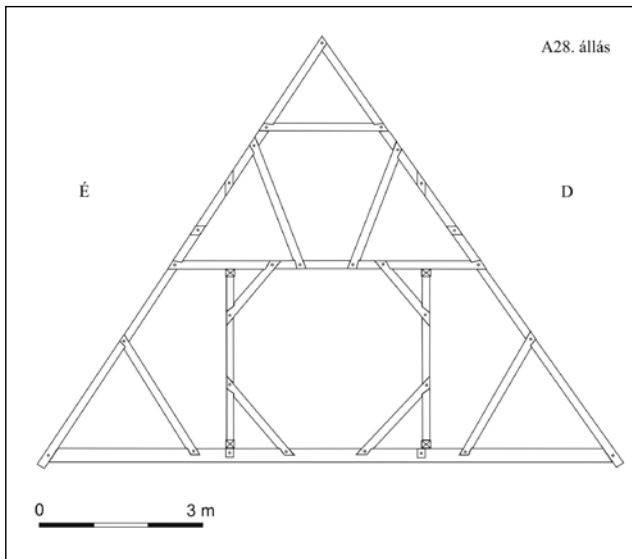
■ **4. ábra:** A négyezet feletti tetőszerkezet A28. állása, 2012. évi állapot (az Utilitas Kft. felmérése és saját megfigyelések alapján)

■ **Figure 4.** Truss A28 of the roof structure above the crossing, state of preservation in 2012 (based on the survey of Utilitas Ltd. and on our own observations)

■ The roof structure above the crossing is composed of nine trusses. All trusses have the same configuration: a structure with common rafters, collar beam, queen posts (braced with two posts), reinforced with angle braces on two levels, in which both posts were reinforced with two inner counterbraces (Figure 4 and Photo 6). In the longitudinal direction, a lower plate runs below the posts and an upper plate above them, furthermore, the beams are fastened with braces. The posts are positioned inwards from the common rafter and collar-beam joint. The common rafter and tie-beam joints are lapped in every truss (Photo 7), the collar beam, the upper collar, as well as the angle braces, counterbraces, and longitudinal braces were joined to the other elements by half dovetail lap joints, while the posts were connected to the lower and upper plates with mortice and tenon joints. The long tenons of the posts run through the mortices of the tie-beams and collar beams here as well, in the same way as in the structure above the choir (Photo 8). Truss marks corresponding to a uniform system can be observed on the elements, on the trusses' western, assembly sides (in the structure above the central nave these are on the eastern side). The numbering of the trusses starts from the west. On the northern side of the roof structure an appropriate number of long lines (1 for the 1st truss, 2 for the 2nd truss) can be seen etched along the grain, while on its southern side the appropriate number of thin lines etched against the grain indicate to which truss the element belongs. On the posts the truss markings can be seen above the lower plate joint.

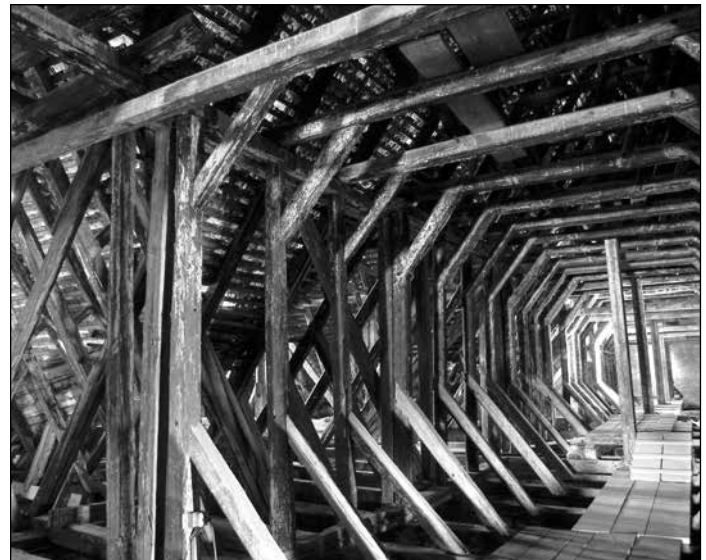
■ **6. kép:** A négyezet feletti tetőszerkezet nézete keletről, háttérben a főhajó feletti tetőszerkezet, 2012

■ **Photo 6.** View from east of the roof structure above the crossing, with the roof structure above the central nave in the background, 2012

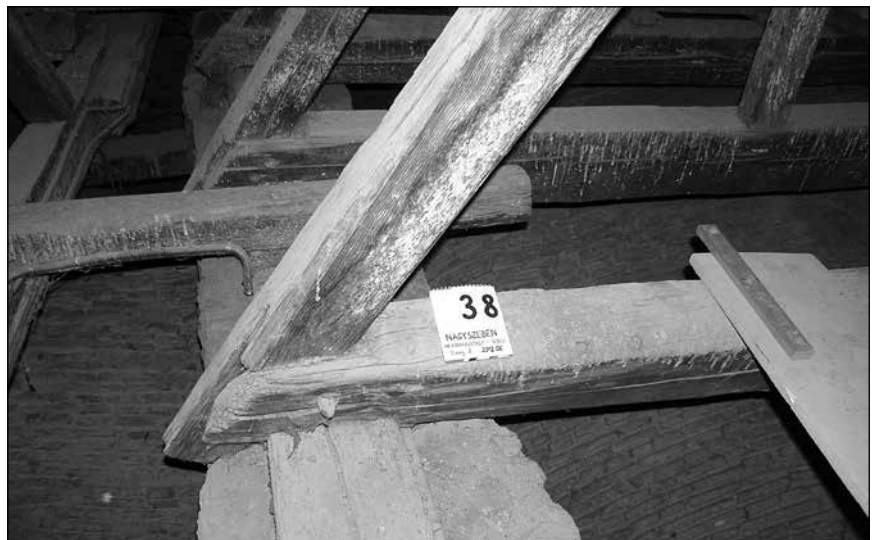
■ **7. kép:** Lapolt szarufa–kötőgerenda kapcsolatok a négyezet feletti tetőszerkezetben, 2012

■ **Photo 7.** Lapped common rafter and tie-beam joints in the roof structure above the crossing, 2012

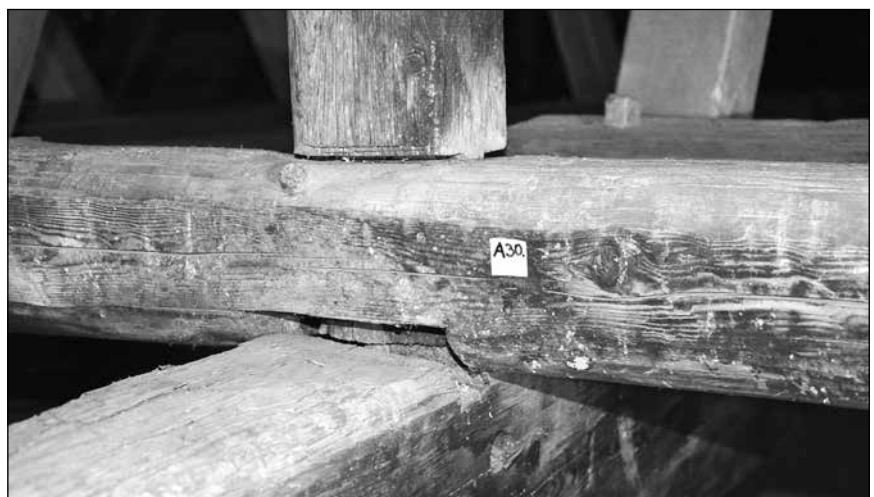
■ **8. kép:** A székoszlop kapcsolata a talp- és kötőgerendával a négyezet feletti szerkezetben

■ **Photo 8.** Connection of the post with the lower plate and the tie-beam in the structure above the crossing

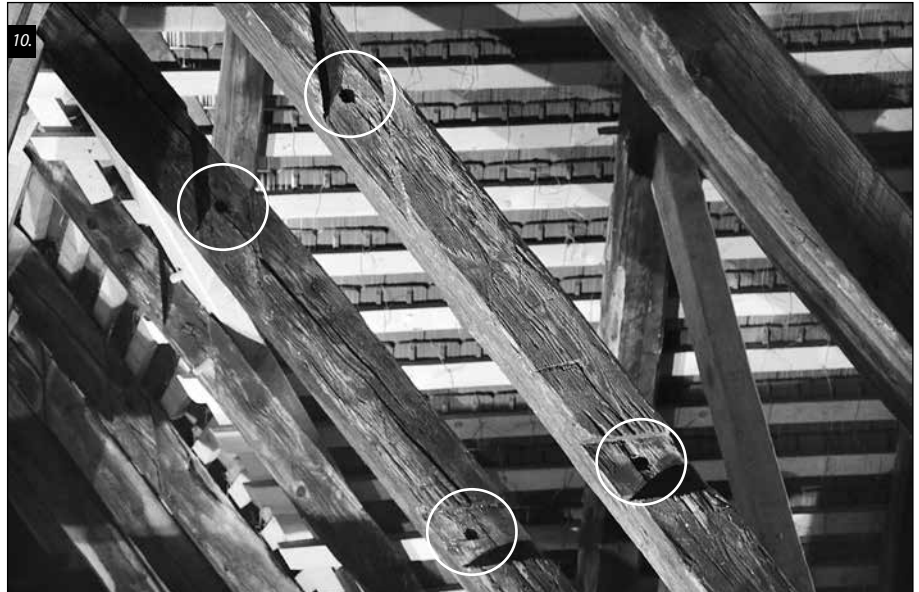
■ **10. kép:** Szarufákon megfigyelhető üres lapolási fészkek a négyezet feletti szerkezetben

■ **Photo 10.** Unused lapped joint notches on the common rafters of the structure above the crossing

eight common rafters of the roof structure above the crossing. On the tie-beams the lapped joint notches of two posts in tension could be seen in a consistent manner, while on the common rafters, also in a consistent manner, the horizontal notch of a tie-beam's joint and above it a vertically placed joint notch could be observed (Photos 9 and 10).¹² Two types of truss marks are visible on the mentioned tie-beams and on the southern common rafter of the 7th truss. On the southern end of the tie-beam belonging to the 7th truss (A27), on its western side we can see seven vertically etched lines and three horizontal, long, deeper etchings under the truss marking of the current timber structure (Photo 11). The horizontal, deeper etched truss marks can be observed on several tie-beams, next to the unused lapped joint notches of the earlier posts in tension. On the tie-beam of truss A27 six deep, horizontal lines run through the unused lapped joint notch of the post in tension (Photo 12).¹³ According to our observations, these truss markings indicate that the elements have survived in their original positions, as well as that originally the crossing's trusses were numbered from the east (three lines can be seen on the tie-beam of truss A30, while six lines on the tie-beam of truss A27). Based on all these, it is our view that the discussed

¹² In 2012, unused lapped joint notches could be observed on the roof structure's following elements: the northern common rafter of the 3rd truss (A26), the tie-beam of the 4th truss (A27), the tie-beam and both common rafters of the 5th truss (A28), the tie-beam and southern common rafter of the 6th truss (A29), the tie-beam and, once again, both common rafters of the 7th truss (A30), the tie-beam and southern common rafter of the 8th truss (A31), and finally the tie-beam and southern common rafter of the 9th truss (A32).

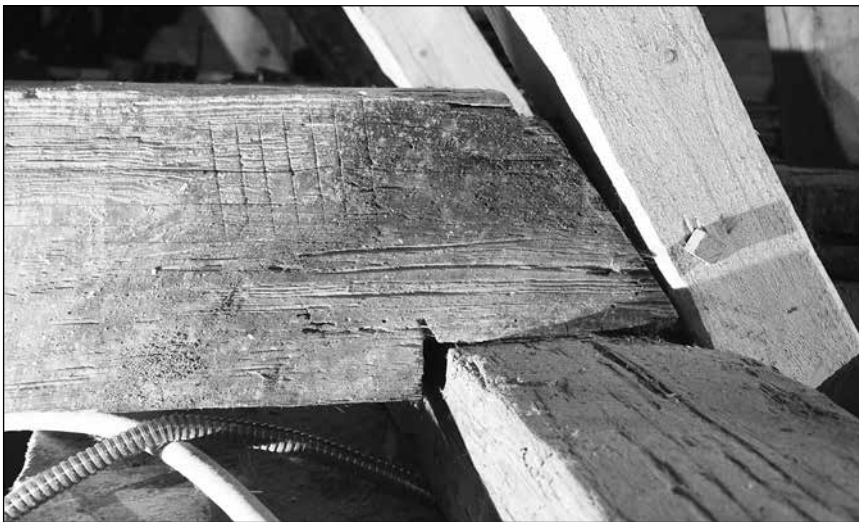
■ **11. kép:** A négyezet feletti A30. állás kötőgerendájának déli végén megfigyelhető kétféle állásjel, 2016

■ **Photo 11.** The two types of truss marks on the southern end of the tie-beam of truss A30 above the crossing, 2016

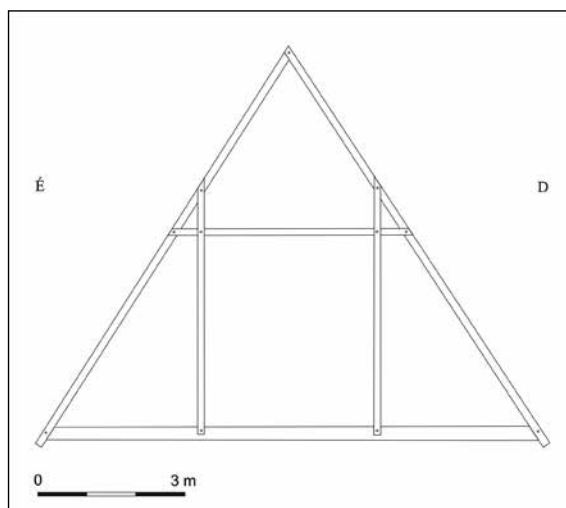
■ **5. ábra:** A négyezet feletti, 1353-ra keltezhető eredeti tetőszerkezet állásának elméleti rekonstrukciója
 ■ **Figure 5.** Theoretical reconstruction of a truss of the original roof structure above the crossing, dated to 1353

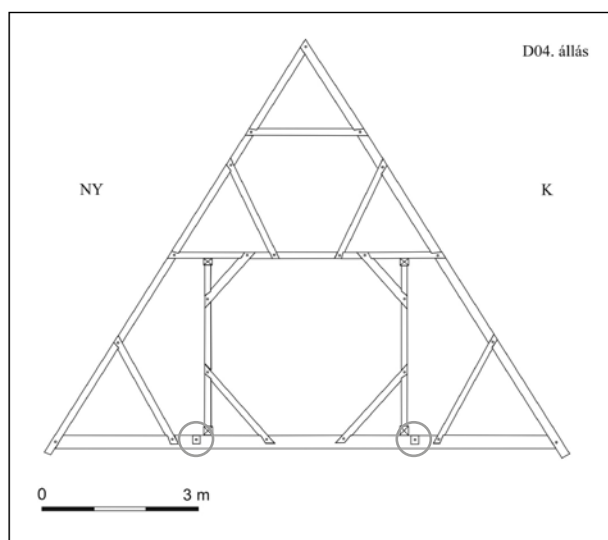
■ **6. ábra:** A déli kereszthajószárny feletti fedélszerkezet D04. állása, 2012. évi állapot (az Utilitas Kft. felmérése és saját megfigyelések alapján)
 ■ **Figure 6.** Truss D04 of the roof structure over the transept's southern arm, state of preservation in 2012 (based on the survey of Utilitas Ltd. and on our own observations)

(Figure 6 and Photo 13). The trusses' structure is identical to those of the choir, the crossing, and the central nave: the trusses with common rafters, tie-beams and collar beams are reinforced by queen posts, to both of which two inner counterbraces are connected, by angle braces on two levels, and upper collars. The posts are located inwards from the collar beam and common rafter joint here as well. The posts stand between the longitudinal lower and upper plates, and in the longitudinal direction a brace is connected to each post. Similarly to the structure above the crossing, the common rafters were joined to the tie-beams with lapped joints. The collar beams, upper collars, angle braces, counterbraces, and the longitudinal braces are joined with half dovetail lap joints or straight lapped joints. The mortice and tenon joints of the post and lower, respectively upper plate connections were made similarly to those observed in the roof structures above the choir and the crossing (Photo 14). There are etched lines on some of the roof structure's elements, but we have not found consistently used truss marks following a uniform system. There are no other reinforcing elements in the roof structure aside from a longitudinal beam fastened to the posts' upper parts.

■ A déli kereszthajószárny feletti tetőszerkezet kilenc ugyanolyan szerkezetű, kötőgerendás–torokgerendás szaruállásból épül fel (6. ábra, 13. kép). Az állások szerkezete megegyezik a szentély, a négyezet és a főhajó feletti

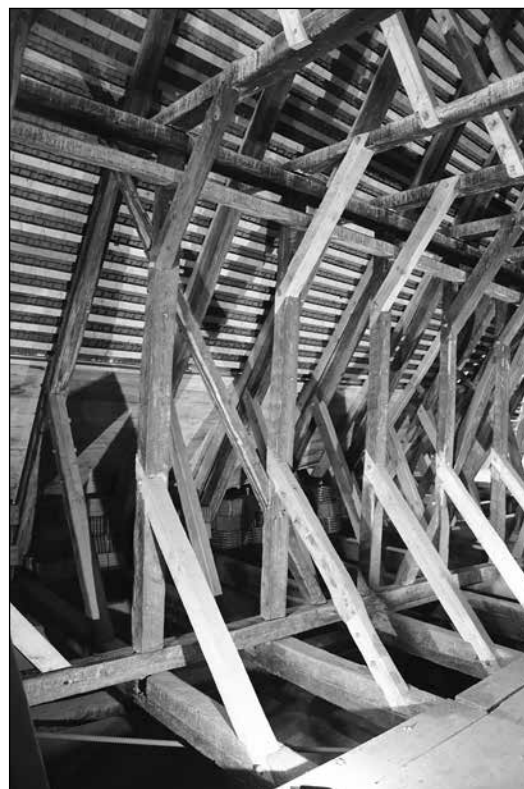
■ **13. kép:** A déli kereszthajószárny feletti fedélszerkezet nézete délről, 2016
 ■ **Photo 13.** View from south of the roof structure above the transept's southern arm, 2016

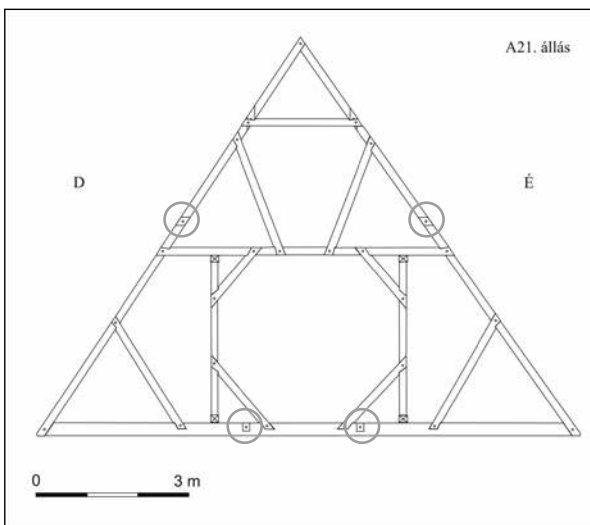
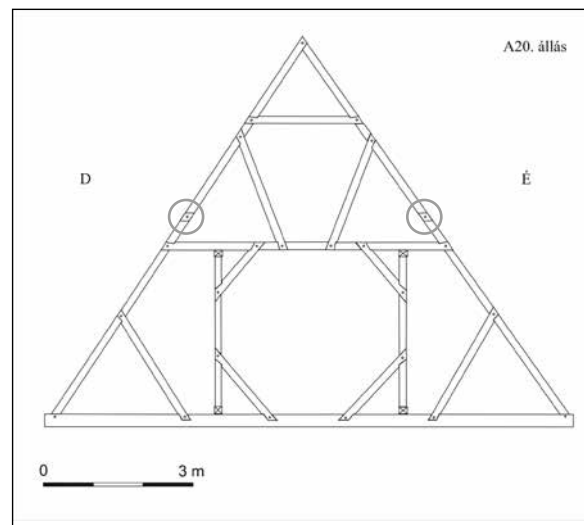
■ **7. ábra:** A főhajó feletti tetőszerkezet A21. és A20. állása, 2012. évi állapot (az Utilitas Kft. felmérése és saját megfigyelések alapján)

■ **Figure 7.** Trusses A21 and A20 of the roof structure above the central nave, state of preservation in 2012 (based on the survey of Utilitas Ltd. and on our own observations)

■ The basic structure of the central nave consists of 23 trusses. Disregarding the subsequent reinforcements, each truss had the same configuration, identical to the structure of the trusses above the crossing, the choir, and the transept's southern arm: the trusses with common rafters, tie-beams, collar beams, and queen posts were reinforced with upper collars, angle braces on two levels, and inner counterbraces connecting to the posts (Figure 7 and Photo 15). In this structure as well, the posts are positioned more inwards than the common rafter and collar beam joints. The structure's longitudinal bracing is ensured by the lower and upper plates beneath and above the posts, as well as by the braces positioned between them. It is important to point out that the longitudinal elements, i.e. the lower and upper plates, continue in the roof structure above the crossing, there are no beam extensions between the two structures.

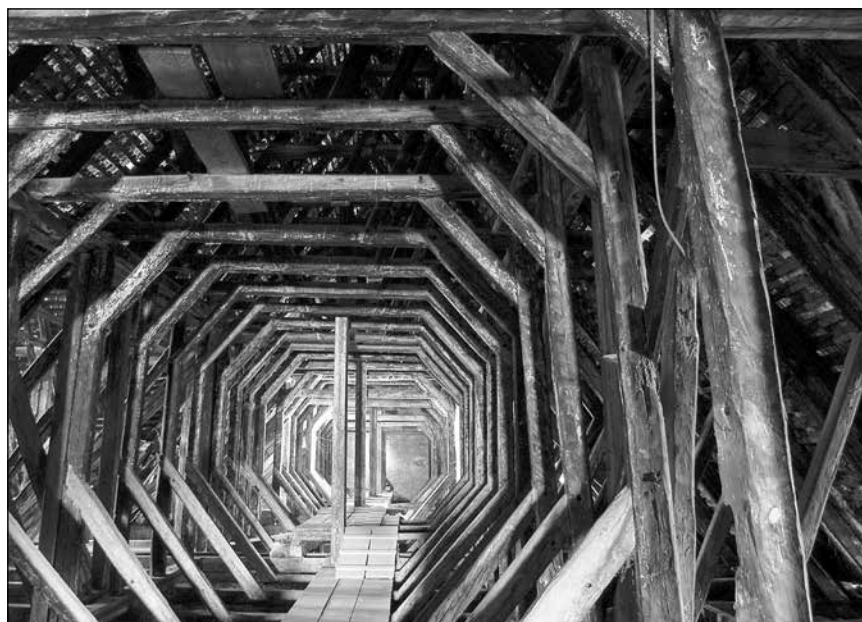
■ 15. kép: A főhajó feletti tetőszerkezet keletről, 2012

■ Photo 15. The roof structure above the central nave, as seen from the east, 2012

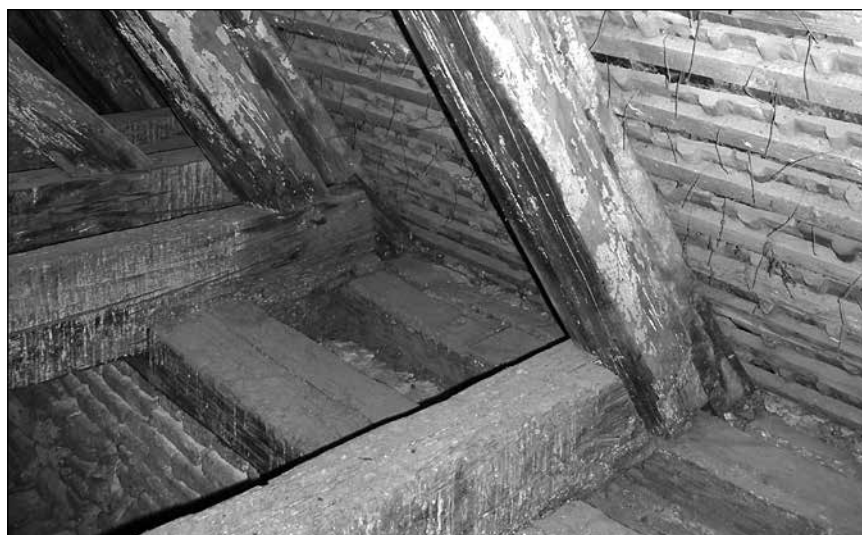
■ Photo 16. Lapped and mortice and tenon joints at the common rafter and tie-beam connections in the roof structure above the central nave, at adjacent trusses

Examining the carpenter's joints on the elements, it is surprising that there are two types of common rafter and tie-beam joints, i.e. lapped and mortice and tenon joints that alternate from truss to truss (Photo 16).¹⁷ For the other elements (collar beams, upper collars, angle braces, counterbraces, longitudinal braces) half dovetail lap joints or straight lapped joints were used. The posts are joined to the longitudinal beams with mortice and tenon joints, similarly to the structures above the choir, the crossing, and the transept's southern arm.

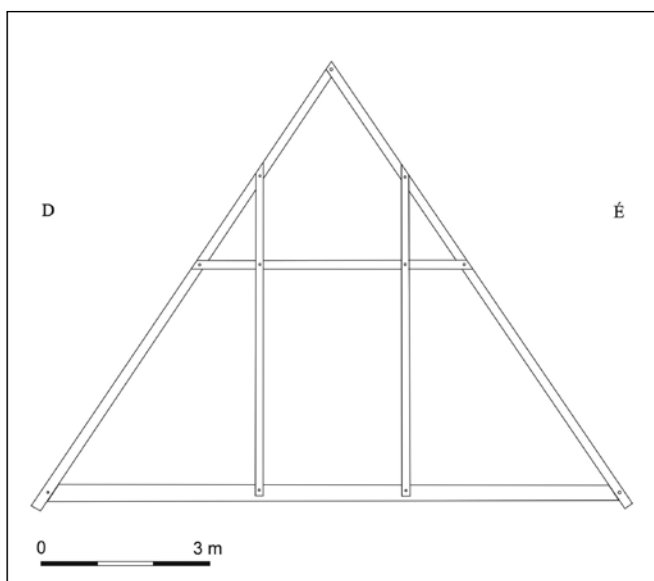
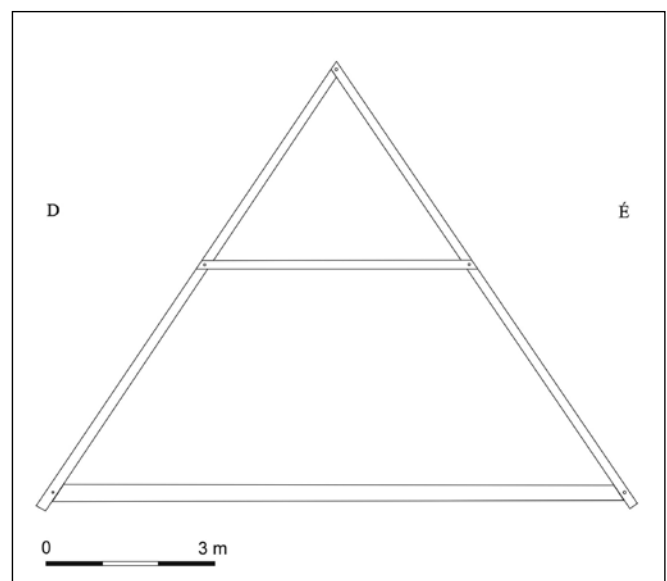
■ Figure 8. Theoretical reconstruction of a main and secondary truss of the original roof structure above the central nave, dated to 1363

rafters and tie-beams connected with lapped joints, containing a collar beam and two posts in tension built in between the common rafters and the tie-beam, intersecting the collar beam; as we saw, similar trusses could be reconstructed above the crossing and the transept's southern arm. We tried to reconstruct this kind of truss based on the 2016 surveys. Unfortunately, after the 2014 renovation, only one tie-beam remained that preserved the two vertical lapped joint notches (in 2012 we were able to count eight!). It can be found in truss A19. In this truss, however, the original common rafters with lapped joints, documented in 2012, have not survived. Thus, the reconstruction was done on the basis of the survey of the lapped joint notches found on the common rafters of truss A21 and on the tie-beam of truss A19. We thought it important to represent the observations in drawing as well, as the difference between the reconstructed roof structures above the crossing and central nave are most noticeable this way (Figure 8).

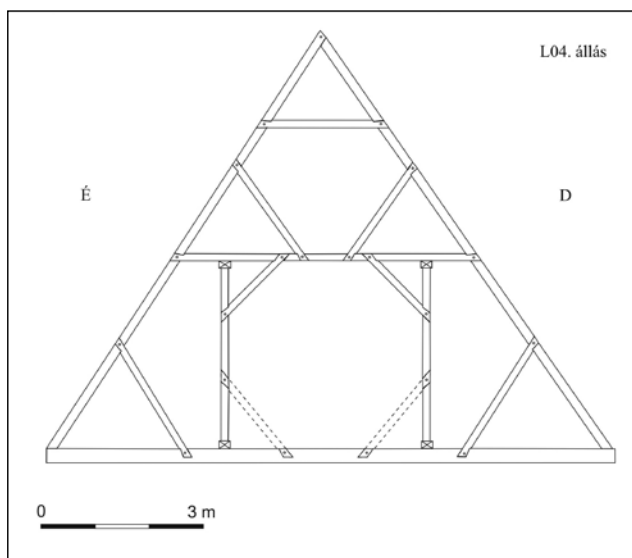
■ **9. ábra:** A ferula középhajója feletti tetőszerkezet L04. állása, 2012. évi állapot (az Utilitas Kft. felmérése és saját megfigyelések alapján)
 ■ **Figure 9.** Truss L04 of the roof structure above the ferula's central nave, state of preservation in 2012 (based on the survey of Utilitas Ltd. and on our own observations)

■ The half-hipped saddleback roof above the central nave of the church's western vestibule, the so-called *ferula*, is constructed from 12 trusses of the same type and is equipped with longitudinal bracing (Figure 9 and Photo 18). The trusses with common rafters and tie-beams were constructed by inserting a collar beam, an upper collar, two posts, two counterbraces connecting to each post, and angle braces. Below and above the posts, lower and upper plates run in the longitudinal direction, the longitudinal bracing of the roof was ensured by four braces intersecting the posts. The upper plates are not positioned at the collar beam and common rafter junctures, but more inwards. All of the lower counterbraces of the posts are missing, only the lapped joint notches indicate their former existence. It is

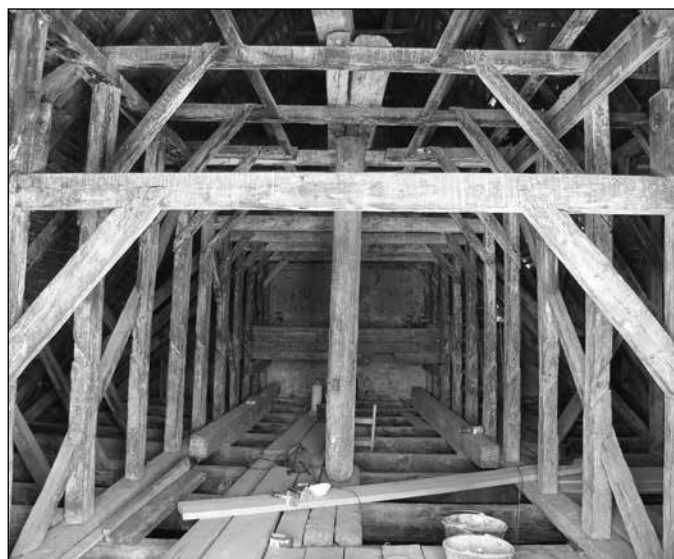
■ **18. kép:** A ferula középhajója feletti tetőszerkezet nyugatról, 2012
 ■ **Photo 18.** The roof structure above the ferula's central nave, as seen from the west, 2012

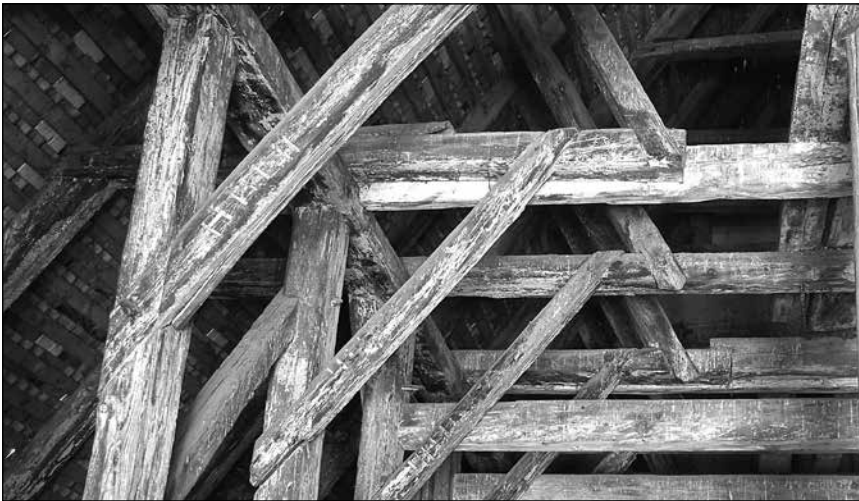
■ Photo 19. Truss marking of the northern elements in the roof structure above the ferula's central nave

Truss marks in accordance with a uniform system can be observed on all of the roof structure's elements, including those of the longitudinal bracing. The trusses were numbered starting from the east, the carpenters' marks can be seen on the elements' western sides. The corresponding number of deep and wide lines found on the elements of the northern side (Photo 19), while the corresponding number of rectangularly shaped engravings on the elements of the southern side indicate the truss to which the elements belong.

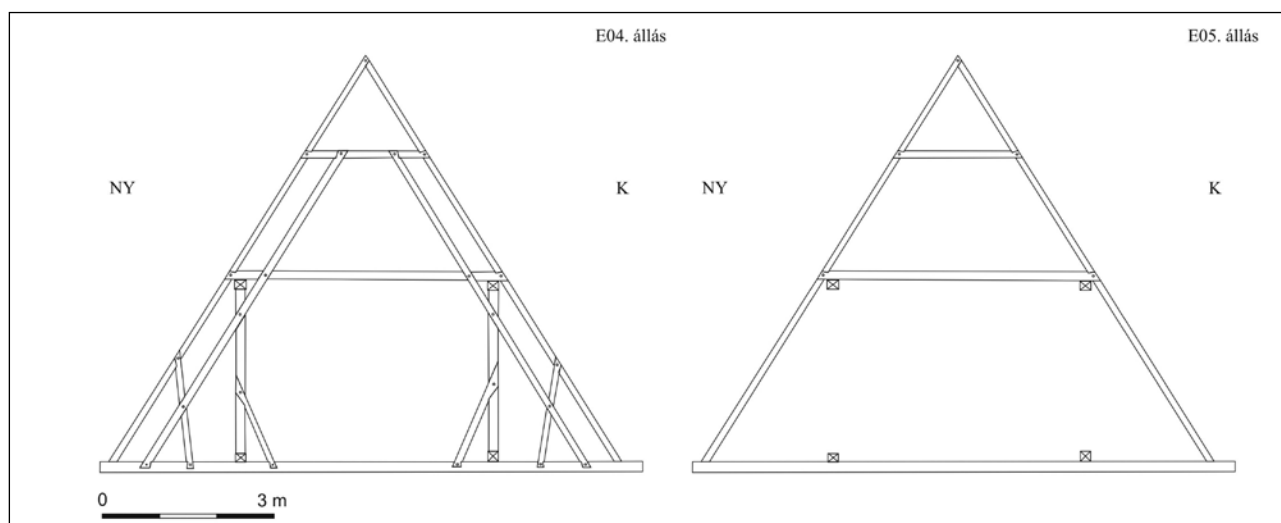
■ Figure 10. Main and secondary truss (trusses E04 and E05) of roof structure E above the southern aisle, state of preservation in 2012 (based on the survey of Utilitas Ltd. and on our own observations)

ture consists of seven trusses with tie-beams, of which three are main trusses and four are secondary trusses with simpler configurations (below: main truss = M, secondary truss = S). Two secondary trusses are placed between the main trusses (the order is MSSMSSM). In the main trusses, the pair of common rafters fastened with a tie-beam, a collar beam, and an upper collar is braced by queen posts, lower counterbraces connected to these, furthermore compound rafters inserted between the tie-beam and upper collar, as well as lower angle braces. In the secondary trusses collar beams and upper collars can be found. The longitudinal bracing of the roof structures is ensured by lower and upper plates found in the posts' planes, as well as the braces connected to the posts. Two counterbraces connect to the southern post (Figure 10 and Photo 20). The common rafters and the tie-beam, respectively the posts and the longitudinal beams, were connected with mortice and tenon joints. The joints of the other elements were basically half dovetail lap joints. The elements of the trusses were marked with the corresponding number of punch-marked lines, starting from the south, on the elements' southern, assembly sides. We did not see any traces of reuse on the elements.

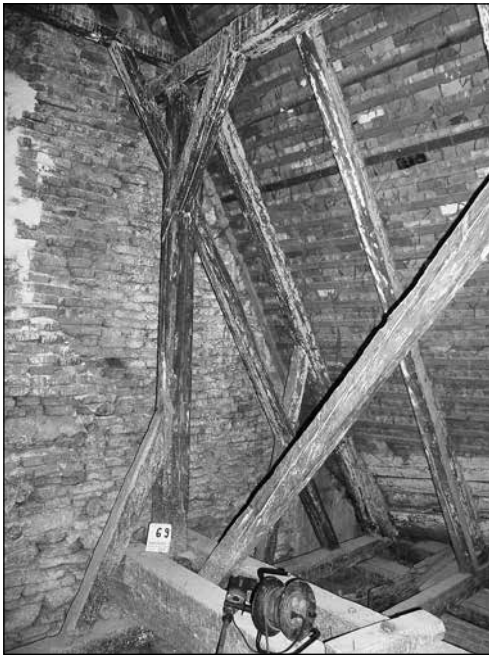
■ 20. kép: A déli mellékhajó feletti E tetőszerkezet nézete
■ Photo 20. View of roof structure E above the southern aisle

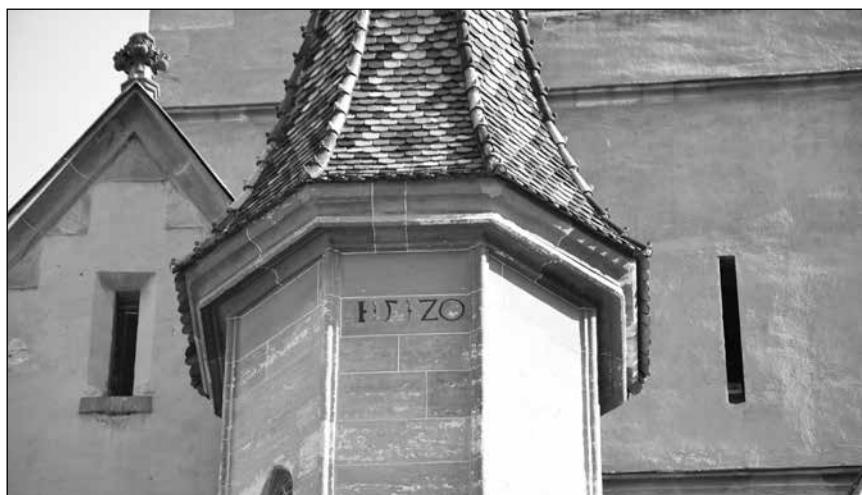
■ Photo 21. The date that can be read on the staircase tower

According to this, the roof structures above the southern aisle were built in 1518-1519. Based on the year 1520 engraved in the wall of the southern stair tower, it is possible that the construction lasted until 1520 (Photo 21).

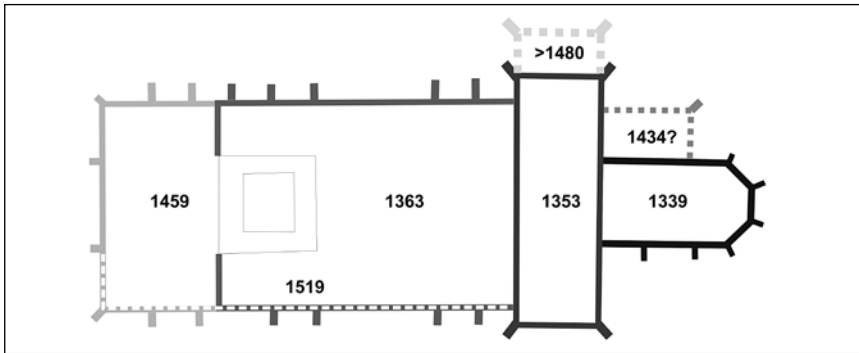
■ **Figure 11.** Reconstruction of the church's building history based on the dendrochronological analysis of the roof structures

The scholarly literature on the church's building history mentions that the central nave that had remained from the earlier church might have been heightened in the period between 1370 and 1448, or between 1424 and 1432, according to other authors, and later vaulted in the '30-40s of the 15th century (WEISZ 2007, 15; MARCU ISTRATE 2007, 54). According to our observations, in 1363 the central nave was already standing at its present height. However, there are examples from the Middle Ages, when the former roof structure was reset on a building whose wall crowning was heightened (BINDING 1991, 13), but in Sibiu there are no traces of a roof structure relocation. The remaining elements of the 1363 roof structure are in their original position and the roof structure that has been preserved until present times (until 2014) was built with their use in the mid-1390s (Figure 11).²⁶

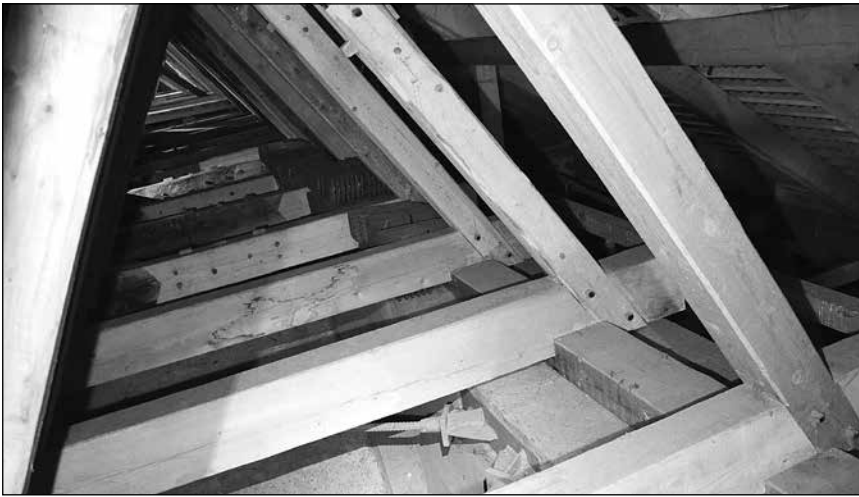
■ **23. kép:** Szarufa–kötőgerenda kapcsolatok a szentély feletti tetőszerkezetben a felújítás után, 2016
 ■ **Photo 23.** Common rafter and tie-beam joints in the roof structure above the choir after the renovation, 2016

systematically with new elements! Numerous roof structure elements that were in a good state of preservation and contemporary to the building period, i.e. of over 600 years of age, have been thrown out! In the roof structure above the choir almost all of the common rafter and tie-beam joints were repaired by integrating with new elements (only the common rafters of the choir's eastern end and a single southern common rafter have survived the renovation). By this, implicitly all of the former truss marks have disappeared without a trace. In addition, the repair was not authentic, as instead of the original mortice and tenon joints of the common rafter and tie-beam connections, the common rafters were joined to the tie-beams by lapped joints in all of the repaired trusses. This might seem only a small detail, but within the Transylvanian and Romanian material, thus far it was only here that it was possible to investigate the historically crucial 14th-century shift from lapped to mortice and tenon joints. After the renovation, there was not a single truss where the original tie-beam and the common rafters originally connecting to it have survived in unit, while in 2012 these elements were still in their original positions in eight trusses. Due to the large-scale interventions, today not even a fraction of the former data regarding building and technical history can be extracted from the remaining structure. So many elements were thrown out or repaired that if we had done the dendrochronological sampling for the first time in 2016, we would not have been able to reconstruct the former, 1353 and 1363 structures above the crossing or the central nave, and we would not have been able to correctly interpret the elements reused in the roof structures. In addition to these, it is important to note that with the renovation, the aesthetic appearance of the roof structures has changed fundamentally: the otherwise nicely finished, new, light-coloured elements are the ones that dominate the aspect of the timber structures instead of the former elements with patina. The renovation of the roof structure in Sibiu is unfortunately an excellent example of how our built heritage, in this case a roof structure over 600 years old, loses its values under the pretext of rehabilitation.

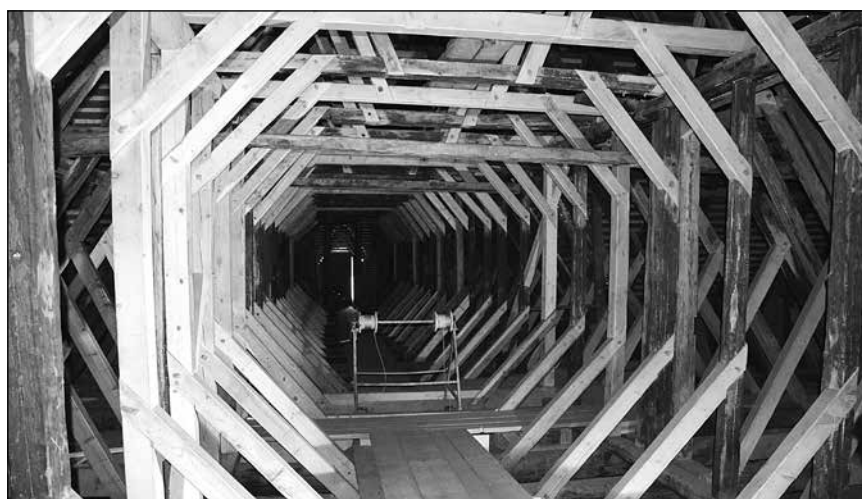
■ **Photo 24.** The roof structure above the crossing, as seen from west, after the renovation, 2016

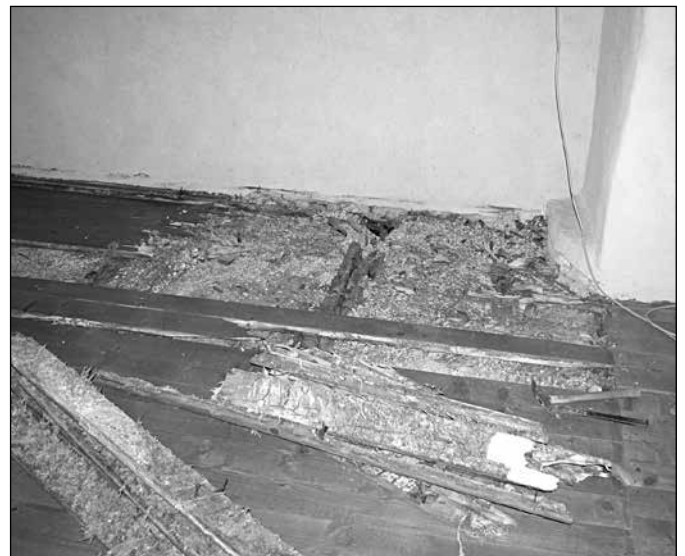
■ 2. kép: A könnyező házigomba kártétele
 ■ Photo 2. Decay caused by the dry rot fungus

Mivel a faanyag szilárdsága, rugalmassága a cellulóznak köszönhető, elpusztítása az anyag tönkremenetelét jelenti (2. kép).

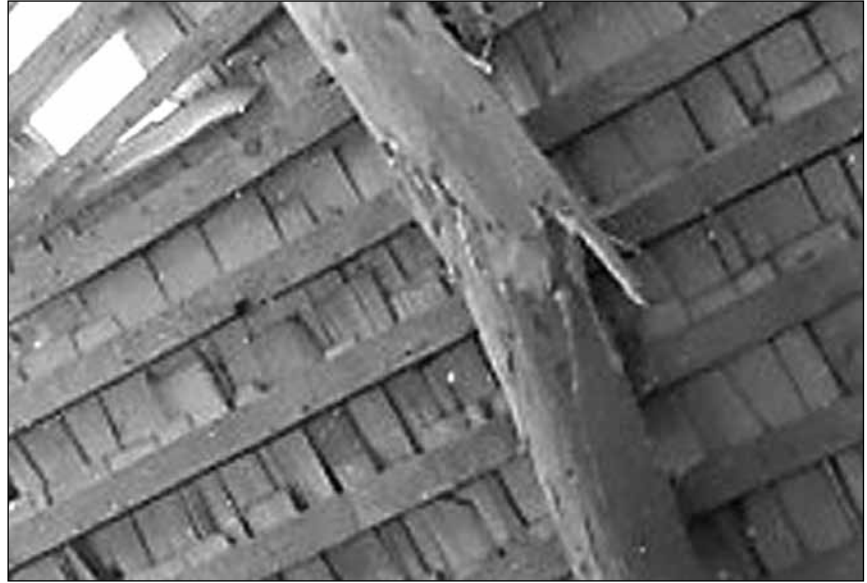
■ **4. kép:** Cincérvár tetőszerkezetben © Utilitas Kft.
■ **Photo 4.** Damage caused by the beetle in a roof structure © Utilitas Ltd.

between June and August, depending on the weather conditions. The female lays around 200-400 eggs during its lifetime. As the sapwood content is high in the local scots pine and black pine timber, the damage the wood-boring beetle produces here is more significant than in the Scandinavian countries, for instance. It also enjoys spruce. The Central European climate conditions, the longer vegetation period is more favourable than the cooler climate of the northern regions. It is the most frequently encountered decaying agent of built-in timber of the pine family. It produces significant damage to roof structures and to the timber in wooden houses, by steadily destroying them (Photo 4).

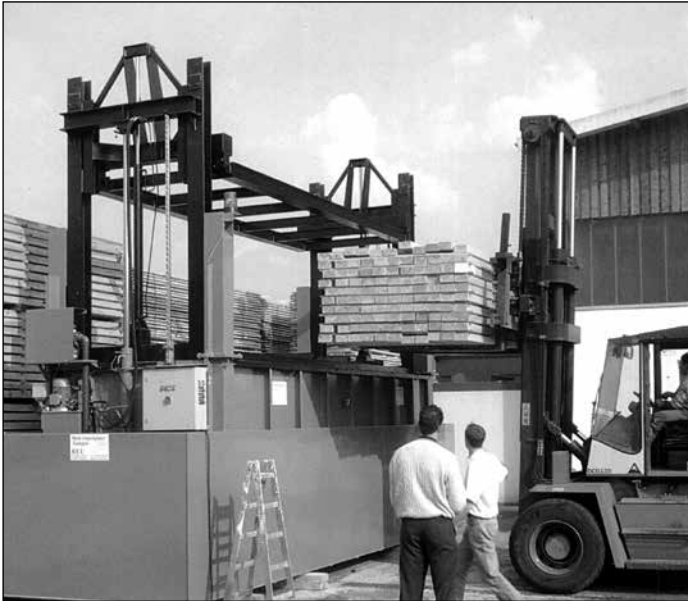
■ **5. kép:** Korszerű automata vezérlésű áztatókád © Hubel
 ■ **Photo 5.** Modern automated steeping tank © Hubel

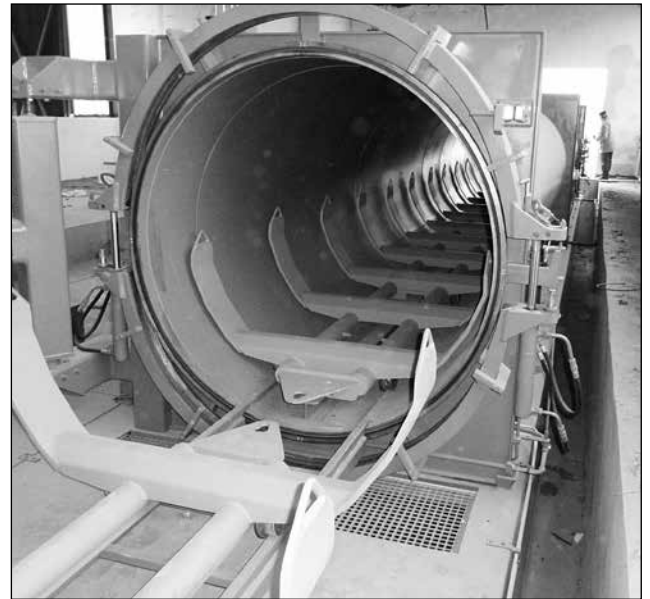
■ **6. kép:** Telítőhenger
 ■ **Photo 6.** Impregnation cylinder

A telítőhengerben 8–10 bar nyomás alatt „kényszerítjük” be a védőszer a faanyagba. A telítés nem a megfelelő kifejezés, mert teljes ke-

resztmetszet védelméről szó sincs. Jóval mélyebbre hatol be jóval több védőszer mint az áztatásnál, de ez még mindig csak néhány centiméter (6. kép). Talán megfelelőbb lenne a „nyomás alatt végzett mélyvédelem” kifejezés. A tapasztalat minden esetre azt mutatja, hogy nyomás alatt szakszerűen elvégzett mély védelem évtizedekig megvédi még a meglehetősen rossz, Gk.3 vagy Gk.4 „veszélyeztetettségű osztályba” kerülő faanyagot is, míg a szokásos építőipari környezetbe (Gk.1 vagy Gk.2) kerülő faanyag megvédéséhez elegendő a fentebb tárgyalt áztatókádban történő védelem is (2. ábra).

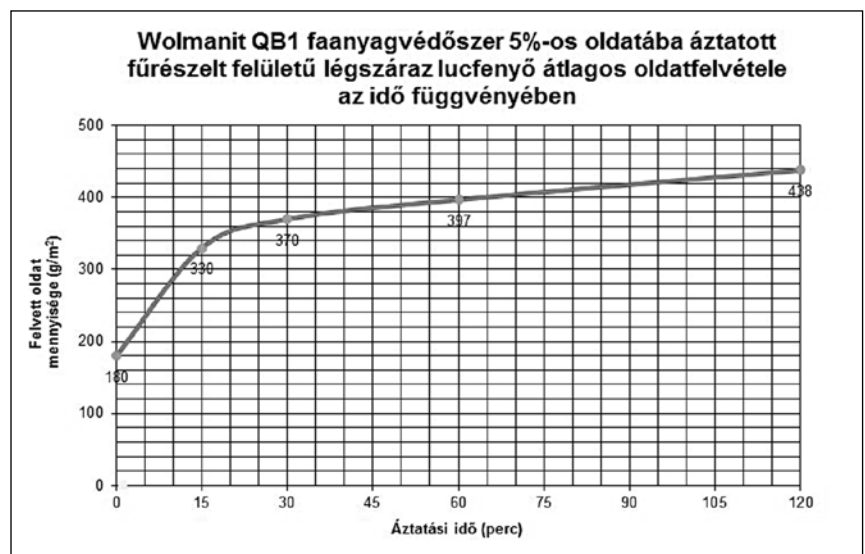
■ **1. ábra:** Védőszer beszívódása a faanyagba
 ■ **Figure 1.** Penetration of the preservative in the timber
