■ The Mediaeval Roof Structures of the Lutheran Parish Church in Sibiu.
Dendrochronology, Building History, Typology
The article may be found on pages 2-33.

■ **Abstract:** The roof structure above the Lutheran Parish Church in Sibiu consists of several units. Based on the dendrochronological studies conducted between 2012 and 2016, the building and repair of the 14th-16th century roof structures can be dated accurately to a year, and at the same time the church's building history, which was previously uncertain, can be easily traced. The roof structures in Sibiu are the earliest still standing roof structures in Transylvania, thus they deserve special attention, especially as they allow us to observe the development of mediaeval carpentry and roof structures.

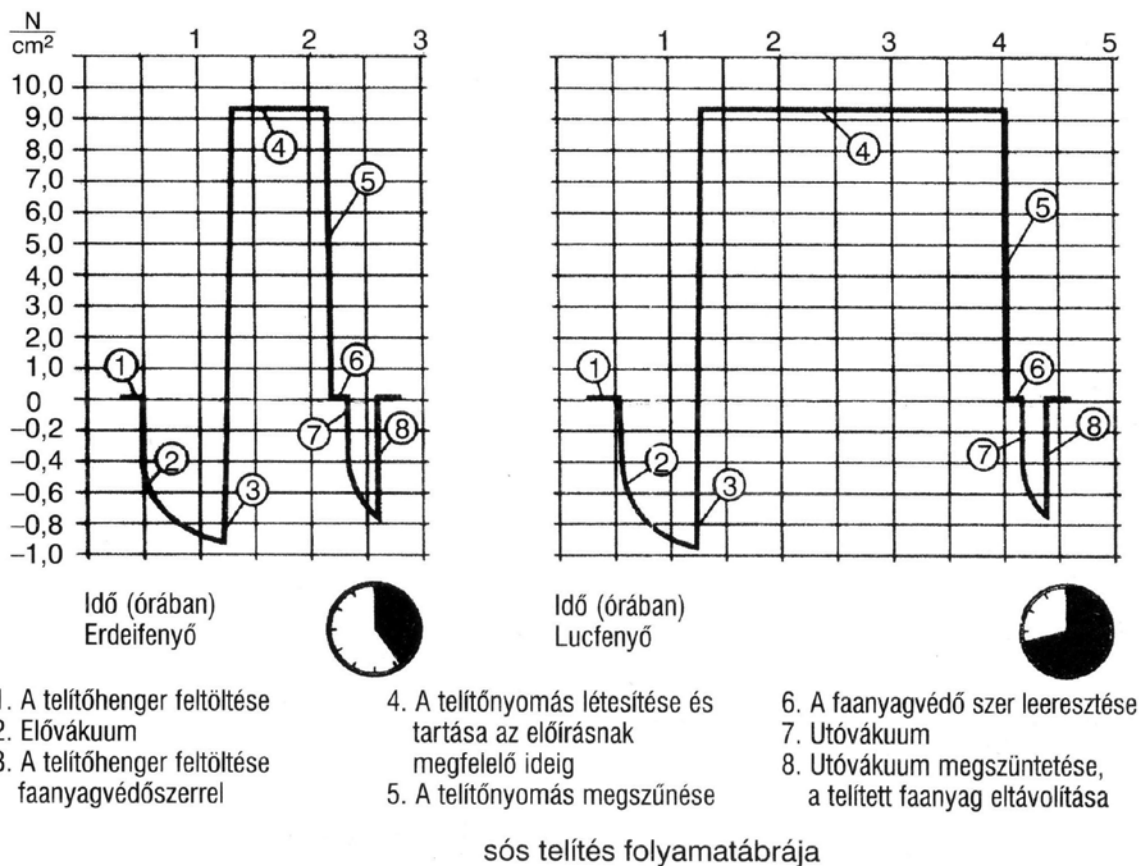
■ Figure 2. Impregnation diagram for scots pine and spruce

resztmetszet védelméről szó sincs. Jóval mélyebbre hatol be jóval több védőszer mint az áztatásnál, de ez még mindig csak néhány centiméter (6. kép). Talán megfelelőbb lenne a „nyomás alatt végzett mélyvédelem” kifejezés. A tapasztalat minden esetre azt mutatja, hogy nyomás alatt szakszerűen elvégzett mély védelem évtizedekig megvédi még a meglehetősen rossz, Gk.3 vagy Gk.4 „veszélyeztetettségű osztályba” kerülő faanyagot is, míg a szokásos építőipari környezetbe (Gk.1 vagy Gk.2) kerülő faanyag megvédéséhez elegendő a fentebb tárgyalt áztatókádban történő védelem is (2. ábra).

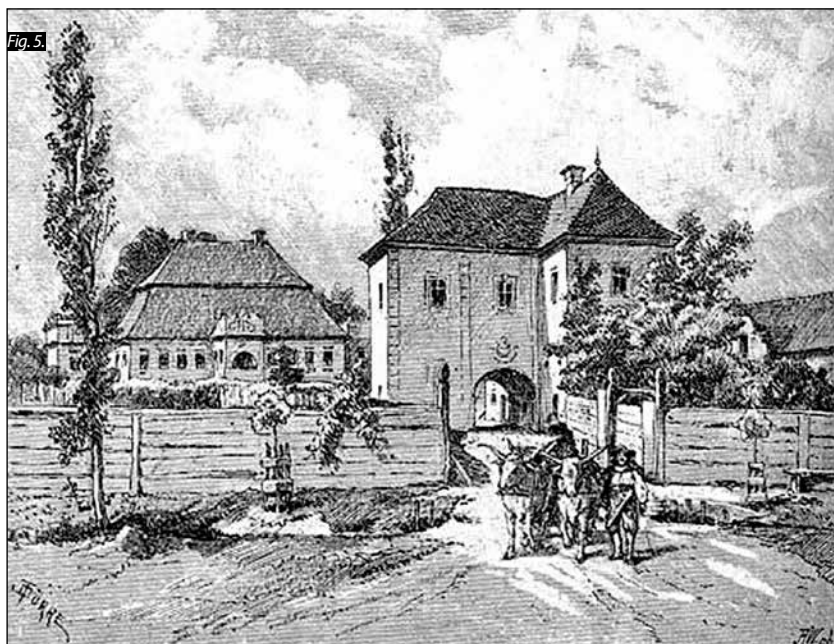
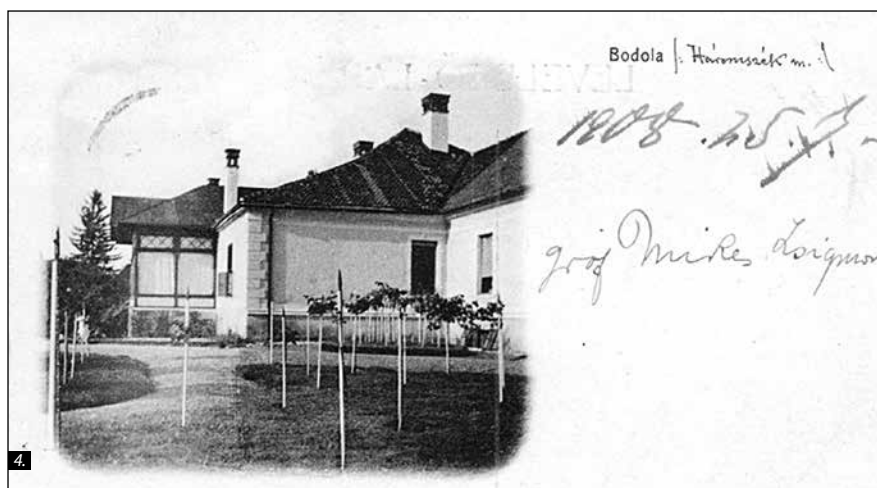
- **Fig. 5.** Gravură de la sfârșitul secolului al XIX-lea sau începutul secolului al XX-lea, înfățișând ansamblul castelului Béldy Pál: pavilionul porții (în planul de mijloc), castelul (în planul îndepărtat) și, parțial, o clădire anexă (în partea dreaptă a imaginii); se întrevăd, de asemenea, unele amenajări dovedind grija pentru plantare © Monumente Uitate

- **Figure 5.** Engraving from the end of the 19th or the beginning of the 20th century, showing the Béldy Pál Manor House ensemble: the gate pavilion (in the middle ground), the manor house (in the background), and, partially, an outbuilding (on the right side of the image); some designs, showing a care for landscaping, can also be seen © Monumente Uitate

■ Reprezentările cartografice istorice nu ne oferă indicii despre amenajările de acces, dar unele elemente pot fi observate în gravura și ilustratele de la sfârșitul secolului al XIX-lea sau începutul secolului al XX-lea de care dispunem (fig. 5, foto 2-3), constituind o bază pentru comparația cu situația actuală.

■ The historical cartographic representations do not offer clues on the access elements, but some may be observed on the available engraving and postcards from the end of the 19th or the beginning of the 20th century (Figure 5, Photos 2 and 3), constituting a basis for the comparison with the current situation.

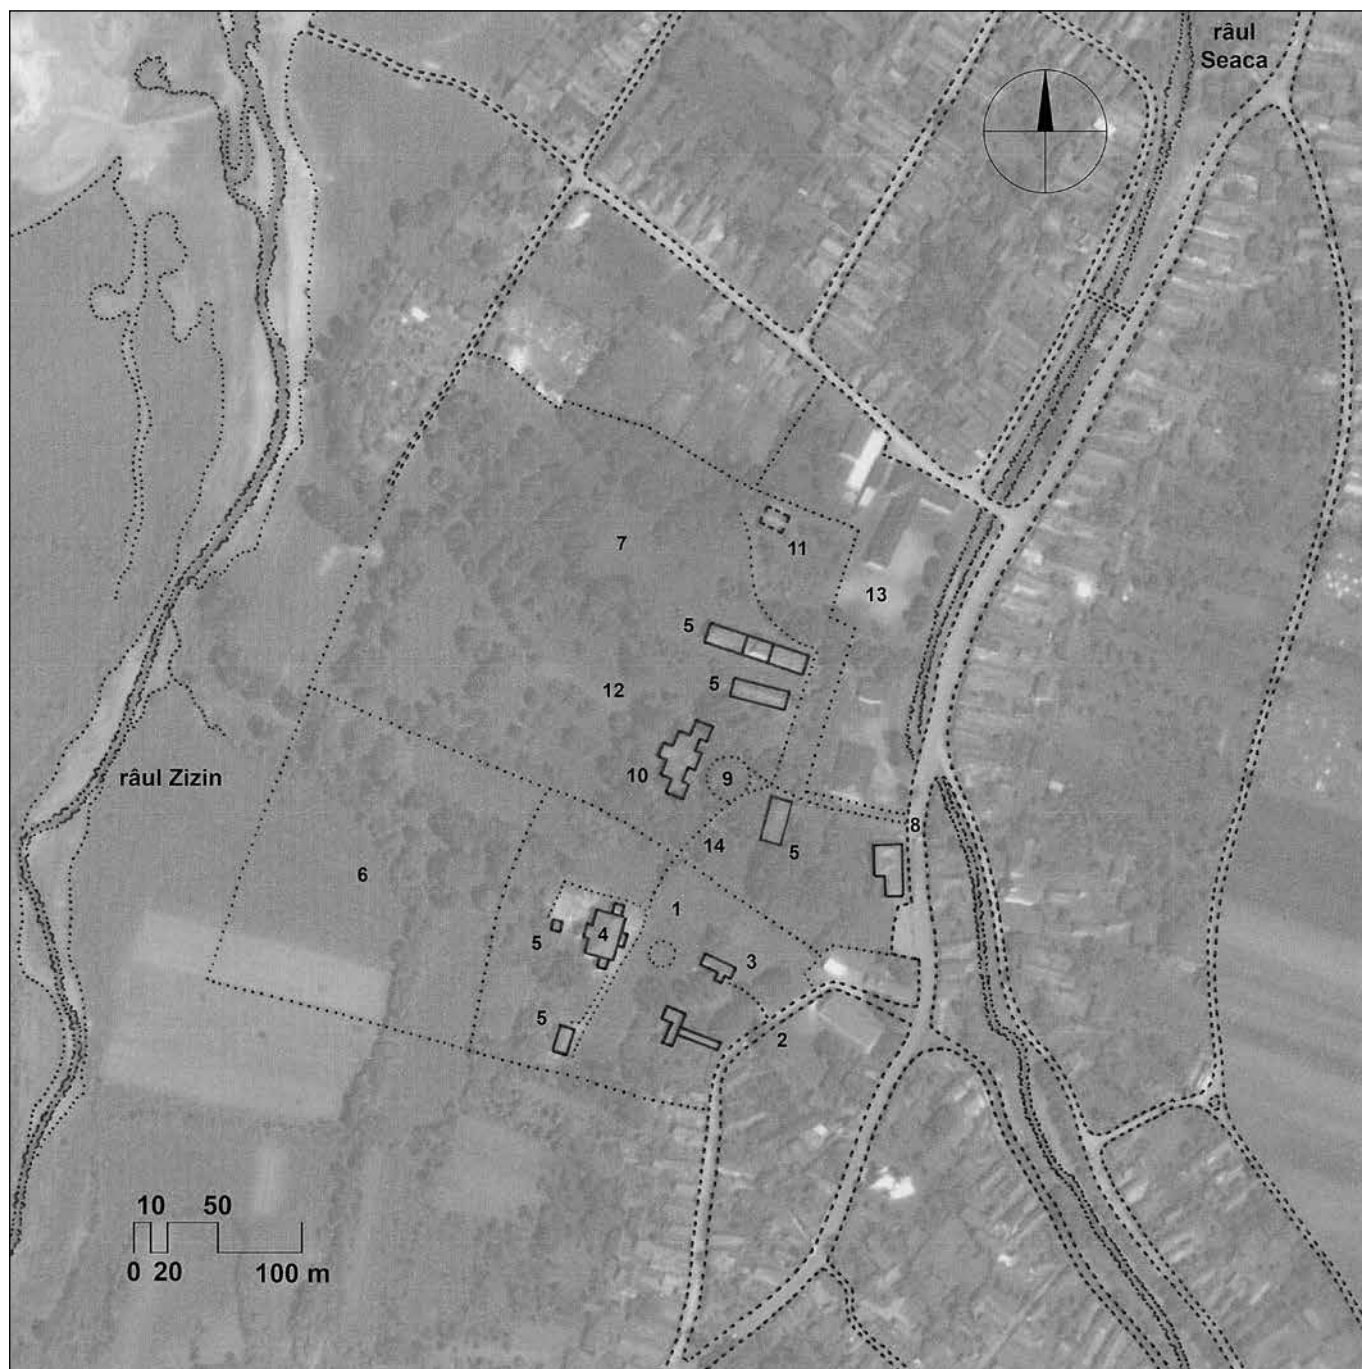
■ **Fig. 6.** Disponerea elementelor majore ale ansamblurilor castelelor Béldy Pál, Mikes și Nemes: 1 – parcul castelului Béldy Pál, 2 – acces în incinta parcului castelului Béldy Pál, 3 – pavilionul porții, 4 – castelul Béldy Pál, 5 – clădire anexă, 6 – întinderea posibilă a amplasamentului castelului Béldy Pál, corespunzător reprezentărilor istorice, 7 – parcul castelelor Mikes și Nemes, 8 – acces în incinta parcului castelelor Mikes și Nemes, 9 – rondou în dreptul intrării în castelul Mikes, 10 – castelul Mikes, 11 – ruina castelului Nemes, 12 – urma fostului iaz, 13 – întinderea posibilă a amplasamentului castelelor Mikes și Nemes, corespunzător reprezentărilor istorice, 14 – aleea de legătură dintre amplasamente (reconstituirea autoarei, suprapusă unei ortofotografii © GoogleEarth, CNES/Airbus, 2018; scala grafică reprezentată este estimativă) © Andreea MILEA

■ **Figure 6.** Placement of the major elements of the Béldy Pál, Mikes, and Nemes Manor House ensembles: 1 – Béldy Pál Manor House park, 2 – access to the Béldy Pál Manor House park, 3 – the gate pavilion, 4 – Béldy Pál Manor House, 5 – outbuilding, 6 – possible size of the Béldy Pál Manor House ensemble, corresponding to the historical representations, 7 – Mikes and Nemes Manor Houses' park, 8 – access to the Mikes and Nemes Manor Houses' park, 9 – round lawn in front of the entrance to the Mikes Manor House, 10 – Mikes Manor House, 11 – Nemes Manor House ruin, 12 – trace of the former pond, 13 – possible size of the Mikes and Nemes Manor Houses' ensemble, corresponding to the historical representations, 14 – the alley connecting the sites (reconstruction of the author, superposed over an orthophoto © GoogleEarth, CNES/Airbus, 2018; the represented graphic scale is estimative) © Andreea MILEA

■ The terrain is relatively flat, with a slight incline to the west, towards the Zizin River Valley. The manor houses follow one another along a line that crosses the sites in their middle, parallel to the settlement's main road. The Béldy Pál Manor House site includes the gate pavilion as well, close to the eastern side, and an outbuilding close to the southern side. Outbuildings are found on the site of the Mikes and Nemes Manor Houses as well, two placed parallel to the settlement's main road, between the road and the Mikes Manor House; other two placed perpendicular to the main village road, between the Mikes and Nemes Manor Houses. The western area of the sites is free of buildings. The trace of the former pond is found here, in front of the Mikes Manor House. Trees are scattered on almost the entire area of the sites, more densely in the western part, towards the edges, and around the Mikes Manor House.

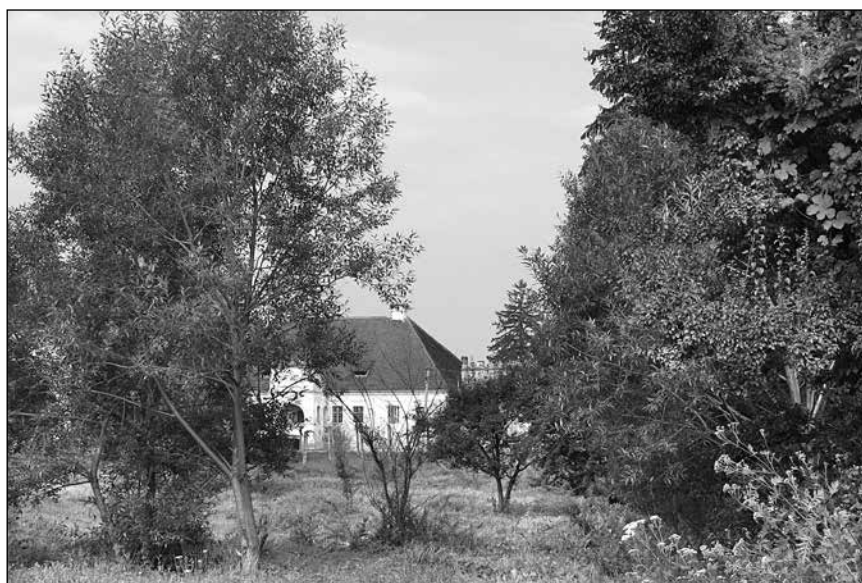
■ Foto. 5. Fațada estică a castelului Béldy Pál, privit din drumul principal al așezării
© Andreea MILEA, 2009

■ Foto. 5. Eastern elevation of the Béldy Pál Manor House, seen from the settlement's main road
© Andreea MILEA, 2009

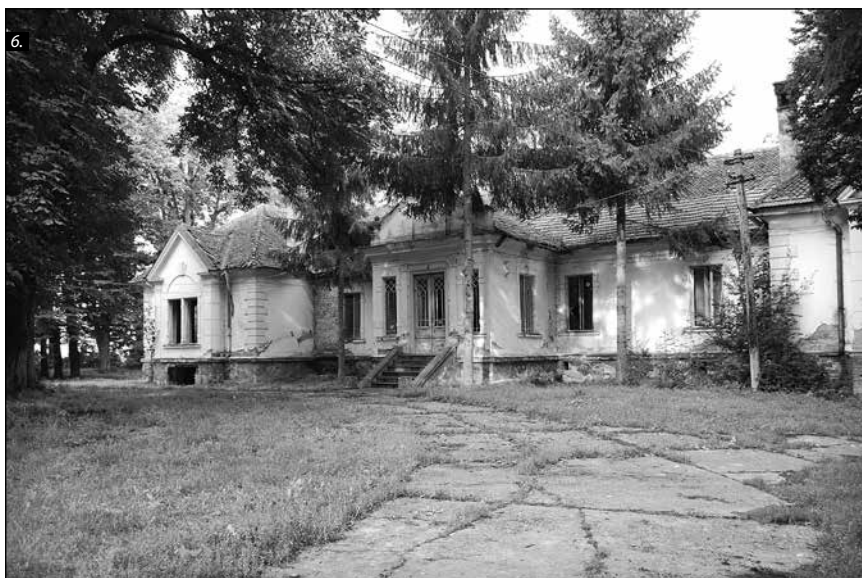
■ **Foto. 6.** Fațada estică a castelului Mikes și rondoul de întoarcere din dreptul său
© Andreea MILEA, 2009

■ **Photo. 6.** Eastern elevation of the Mikes Manor House and the round lawn in front of it
© Andreea MILEA, 2009

The access to the site of the Mikes and Nemes Manor Houses is possible from its eastern side, from the settlement's main road. A straight alley crosses the area dedicated to the outbuildings, reaching near the eastern elevation of the Mikes Manor House (Photo 6), where it is taken over by the circular route imposed by a round lawn with chestnut trees (Photo 7), which allows the turn in front of the entrance to the manor house. This element is at the same time placed on the alley that unites the three manor houses; thus, from here the route can be followed to any of them (Photos 8 and 9). One of the available post-cards from the end of the 19th or the beginning of the 20th century (Photo 2) also signals the presence of the round lawn in front of the Mikes Manor House's eastern elevation; at the time, a round lawn, modelled as a slightly raised hill, with a relatively large area (its diameter was slightly smaller than the length of the manor house's eastern elevation), with both trees and ornamental flower designs, and also pedestrian alleys. The entrance to the Mikes Manor House was found, as now, on the eastern side of the building, in the axis of the symmetrical elevation, highlighted by a central jutting and mediated by a set of steps that make the connection between the levels of the terrain and of the ground floor (Photos 2, 3, and 6).

The available postcards from the end of the 19th or the beginning of the 20th century (Photos 2-4) show some aspects of the Mikes Manor House from that period. This building does not seem to have undergone major alterations since then, either (Photos 6, 10). The building has a semi-basement and a raised ground floor, in a linear layout on a south-north direction. The eastern elevation (Photos 2, 3, and 6), housing the access to the manor house, has a rhythm provided by three strong jutties, a central and two lateral ones, with a depth that causes a break in the elevation, the building being perceived from this part of the site more like an alignment of three small volumes than as a larger compact one. Thus, the manor house appears well-integrated into the park, even if on this side there are no special architectural devices that connect the interior and the exterior of the building. The western side (Photos 4, 10) also lacks intermediary spaces but, as shown in the period image and as can be seen today, although in a degraded state, the building had in the western elevation's axis, apart from a prominence of the volume, a wooden light-structured extension, with ample glazing, a possible winter garden or veranda. Thus, even if the space is still closed, the visual connection between the interior and exterior is much stronger than in the other rooms, with ordinary windows. This possible winter garden opens on the former pond (Photo 11) and is directly accessible from outside through a large set of stairs.

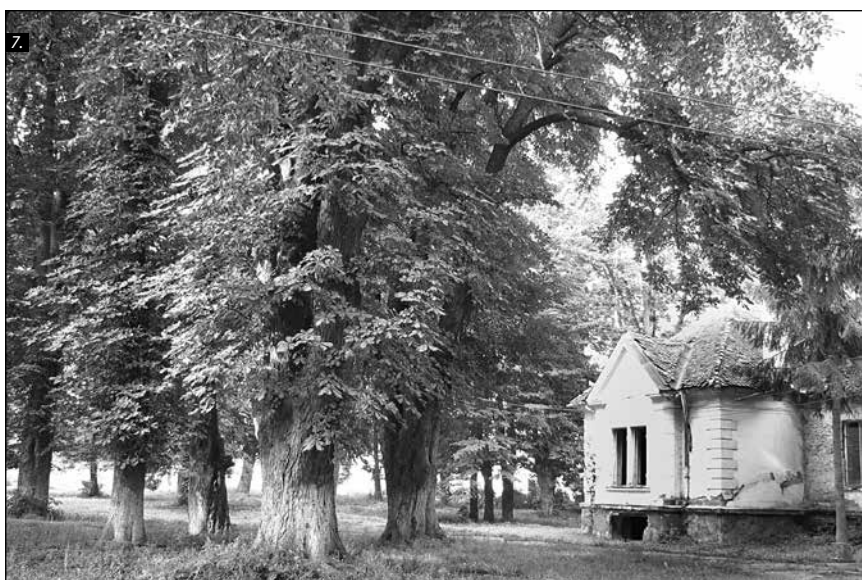
■ **Foto. 7.** Castanii rondoului din dreptul fațadei estice a castelului Mikes
© Andreea MILEA, 2009

■ **Photo. 7.** Chestnuts of the round lawn in front of the eastern elevation of Mikes Manor House © Andreea MILEA, 2009

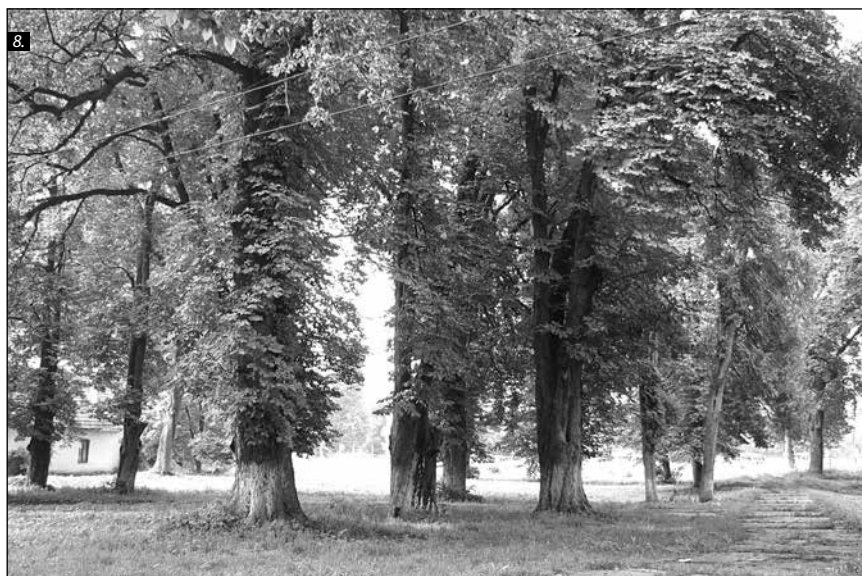
■ **Foto. 8.** Aleea de legătură între amplasamente; aici, privind dinspre castelul Mikes către amplasamentul castelului Béldy Pál © Andreea MILEA, 2009

■ **Photo. 8.** The alley connecting the sites; here, looking from the Mikes Manor House towards the Béldy Pál Manor House's site © Andreea MILEA, 2009

unind anexele castelului Béldy Pál, castelul Béldy Pál și castelul Mikes (foto 8); alea continuă de altfel, cu unele inflexiuni, până la castelul Nemes (foto 9), permițând astfel legătura dintre cele trei castele în cadrul amplasamentelor lor. Gravura de la sfârșitul secolului al XIX-lea sau începutul secolului al XX-lea (fig. 5) ne oferă unele indicii privind amenajările de acces pe amplasamentul castelului Béldy Pál. Odată depășită limita proprietății, alea de acces era condusă prin gangul pavilionului porții și, mai departe, spre clădirea castelului. Observăm delimitarea proprietății cu o împrejmuire opacă de lemn (pari și scânduri); poarta, cu separarea accesului pedestru de cel pentru animale și vehicule; alea, aparent de pământ bătut; și caracterul îngrijit al plantării în dreptul fațadei estice, de acces în clădirea castelului, intermediată printr-un pridvor prominent. În uliță, în dreptul porții, era dispusă o bancă, loc tradițional de socializare. Aparatul de acces, atât pe amplasament cât și în clădirea castelului Béldy Pál s-a păstrat, chiar dacă degradat.

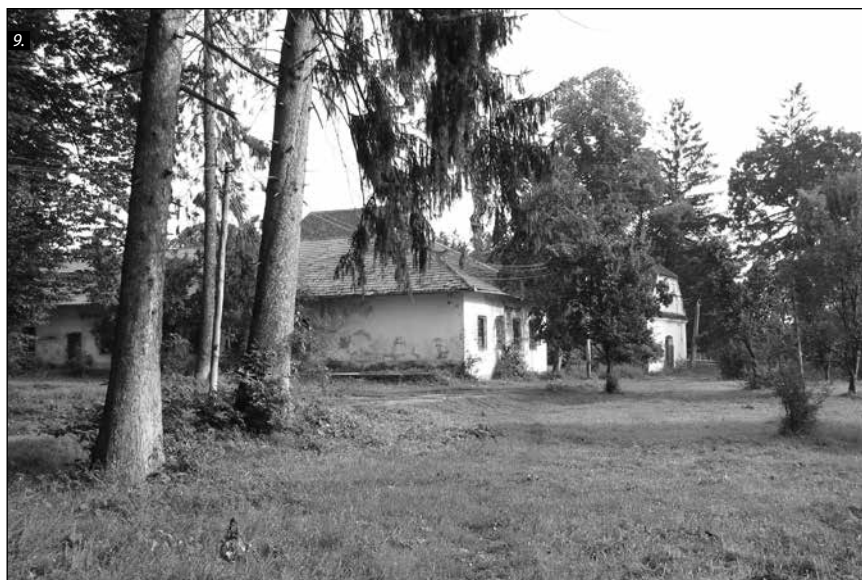
■ **Foto. 9.** Aleea de legătură între amplasamente; aici, privind dinspre castelul Mikes către anexele premergătoare castelului Nemes © Andreea MILEA, 2009

■ **Photo. 9.** The alley connecting the sites; here, looking from the Mikes Manor House towards the outbuildings preceding Nemes Manor House © Andreea MILEA, 2009

Regarding the Nemes Manor House, as we have seen, it is possible that its site used to be accessible directly from one of the settlement's roads, in an area to the north-east of the current site's limits. For the moment, the access to the Nemes Manor House's outbuildings and to its ruins can be made from the Mikes Manor House, along the alley that unites the three sites (Photo 9).

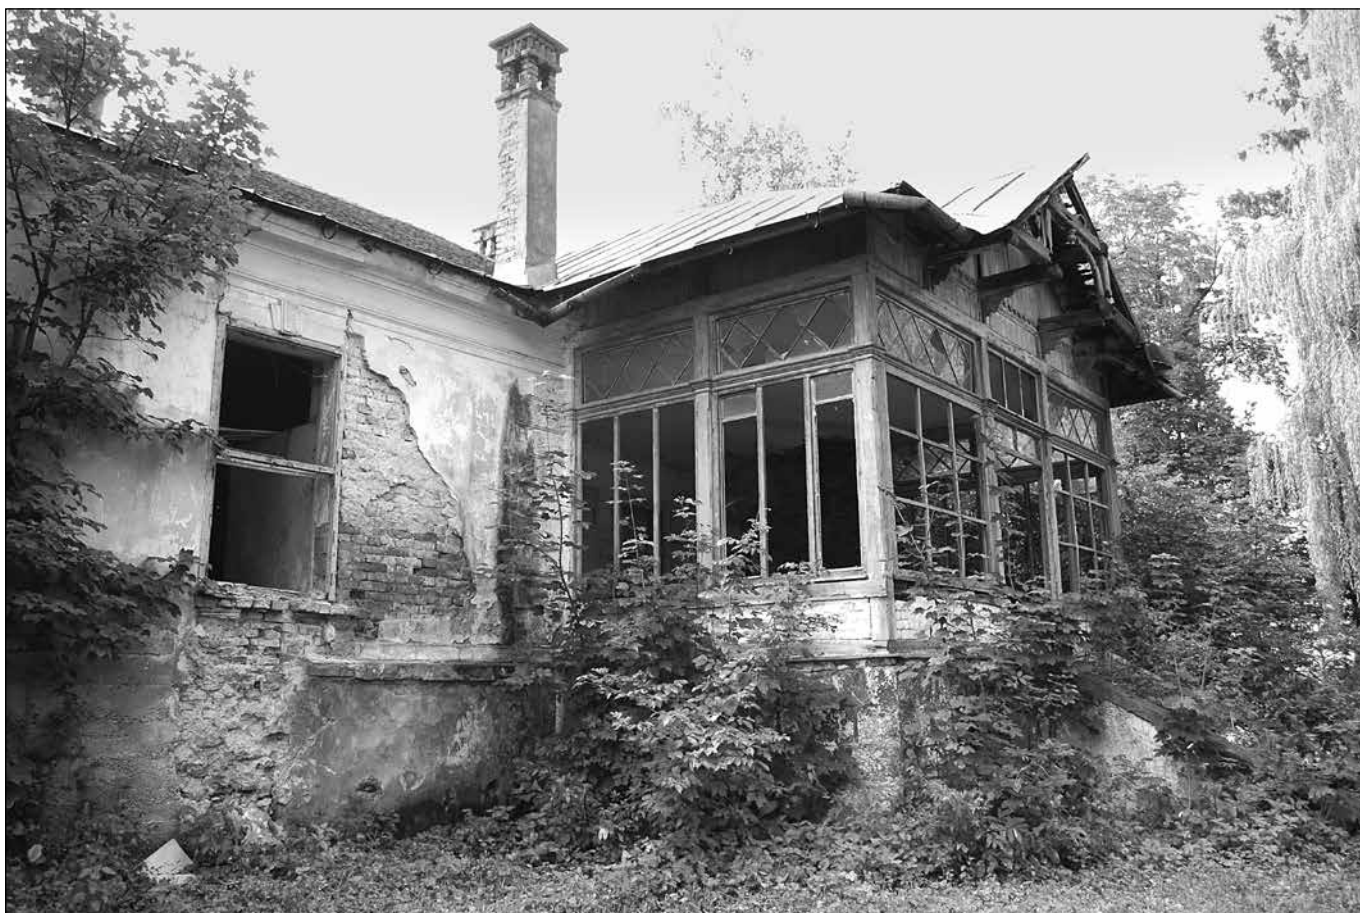
■ **Foto. 10.** Grădina de iarnă/veranda de pe fațada vestică a castelului Mikes © Andreea MILEA, 2009
 ■ **Photo. 10.** Winter garden/veranda on the western elevation of the Mikes Manor House © Andreea MILEA, 2009

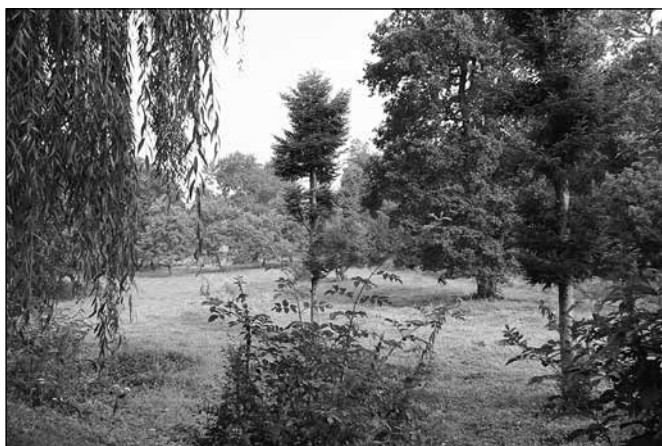
■ **Foto 11.** Vedere spre partea vestică a parcului castelelor Mikes și Nemes; aici, în dreptul urmei denivelate a fostului iaz © Andreea MILEA, 2009
 ■ **Photo 11.** View on the western area of the Mikes and Nemes Manor Houses' park; here, next to the uneven trace of the former pond © Andreea MILEA, 2009

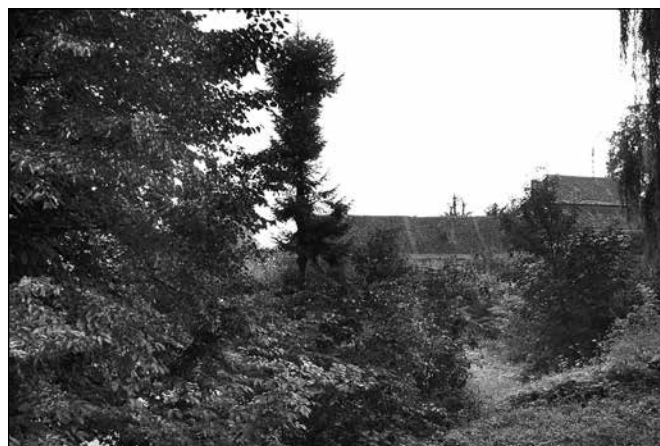
■ **Foto 12.** Vedere din dreptul fațadei vestice a castelului Mikes către anexele premergătoare castelului Nemes © Andreea MILEA, 2009
 ■ **Photo 12.** View from the western elevation of the Mikes Manor house on the outbuildings preceding the Nemes Manor House © Andreea MILEA, 2009
