Frigyes SCHULEK și restaurarea bazilicii române din Acâș²

■ Rezumat: Restaurarea de către Frigyes SCHULEK (1841-1919) a Bisericii Reformate din Acâș (jud. Satu Mare) dintre anii 1896 și 1901, lucrare executată cu ajutorul meșterului Vilmos BLACHO, a fost una dintre marile intervenții ale domeniului protecției monumentelor istorice din perioada dinainte de Primul Război Mondial. Articolul parcurge, pe baza documentelor de arhivă, etapele acestei restaurări, face o evaluare a intervenției în cadrul activității arhitectului și în contextul practiciei de restaurare din acea epocă, respectiv prezintă rezolvarea, în cadrul intervențiilor recente, a unor aspecte moștenite ca urmare a restaurării conduse de SCHULEK.

■ Cuvinte cheie: Acâș, Ákos, biserică reformată, Frigyes SCHULEK, Friedrich SCHMIDT, Vilmos BLACHO, restaurare, conservare, autenticitate, stil istorizant, purism

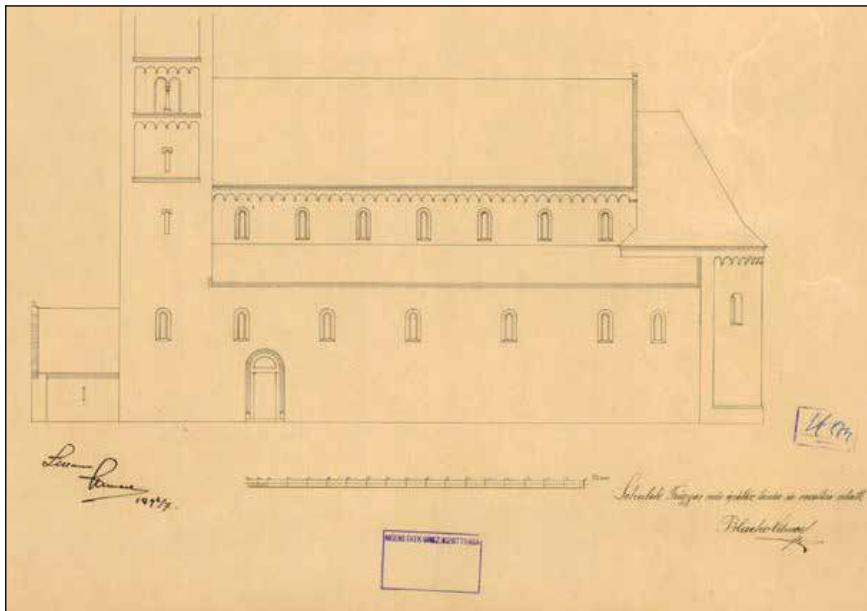
■ Fig. 2. Fațada sudică, propunere din 1897 – desenul lui Vilmos BLACHO (MÉM MDK, Tervtár, inv. K874)

■ Figure 2. Southern elevation, proposal from 1897 – drawing by Vilmos BLACHO (MÉM MDK, Tervtár, inv. K874)

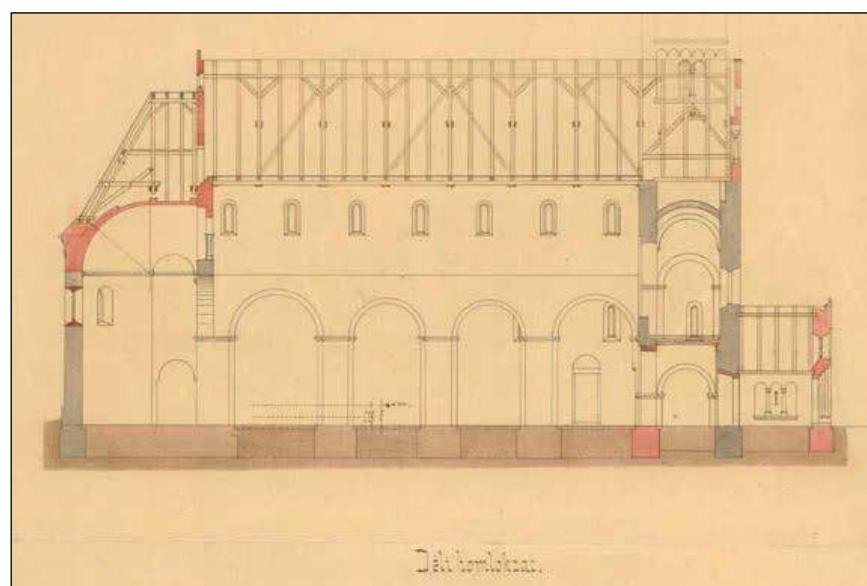
■ **Fig. 3. Secțiune longitudinală (cu roșu sunt marcate propunerile de reconstruire)** (MÉM MDK, Tervtár, inv. K874)

■ **Figure 3. Longitudinal section (the reconstruction proposals are marked in red)** (MÉM MDK, Tervtár, inv. K874)

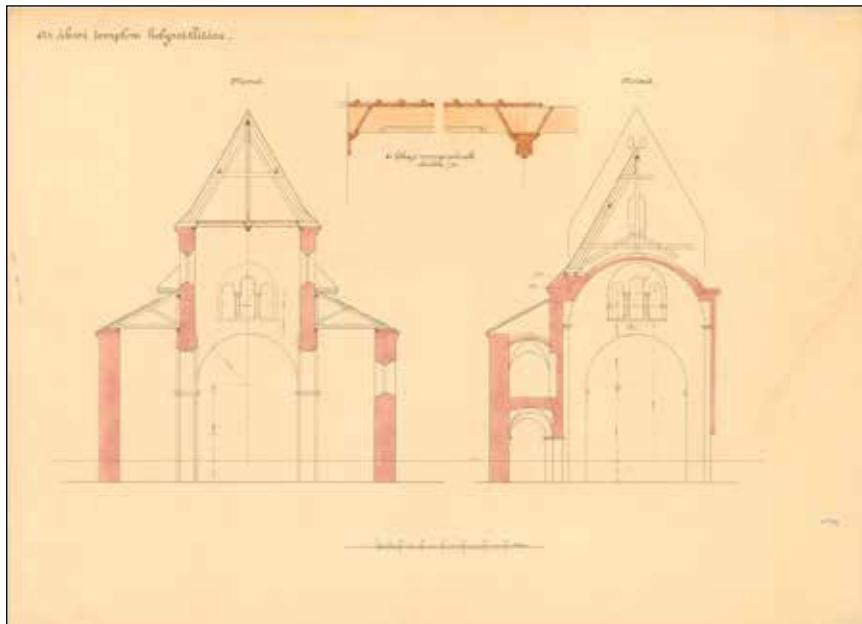
■ Fig. 4. Secțiuni transversale cu șarpanta nouă (MÉM MDK, Tervtár, inv. 11791)
 ■ Figure 4. Cross sections with the new roof structure (MÉM MDK, Tervtár, inv. 11791)

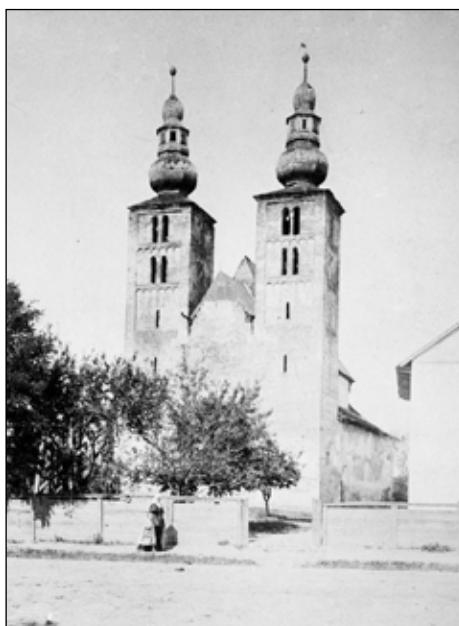
■ Foto. 1. Fotografie din 1896 cu coifurile baroce ale turnurilor (MÉM MDK, Fotótár, neg. inv. 128.257)

■ Photo 1. Photograph from 1896 with the towers' baroque roofs (MÉM MDK, Fotótár, neg. inv. 128.257)

În septembrie 1896 au fost demontate structurile de lemn din interiorul turnurilor⁶ și cele două coifuri baroce, au fost începute lucrările de fundare a porticului vestic și a arcadelor tribunei, precum și reparațiile paramentului turnului nordic. În cursul lunii octombrie a fost înlocuit vechiul portal vestic cu unul nou, s-a reparat o parte din zidăria turnului sudic și cel nordic, demolându-se etajul cinci al celui din urmă, și au continuat lucrările de reconstrucție a arcadelor tribunei și a boltii de la etaj.

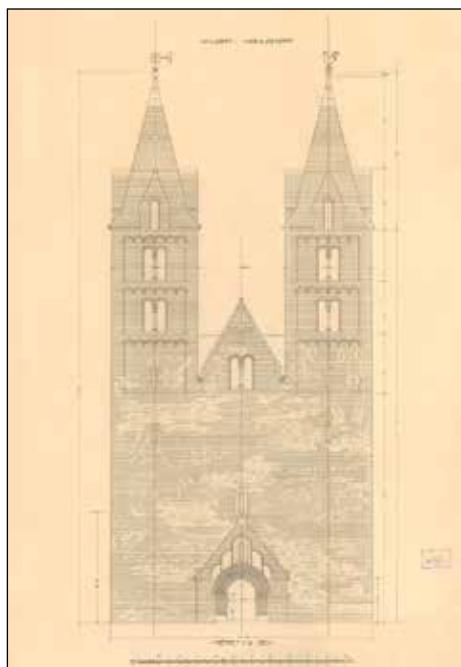
■ **Fig. 5.** Propunere de reconfigurare a turnurilor fațadei vestice (MÉM MDK, Tervtár, inv. 11762)
 ■ **Figure 5.** Proposal for the reconfiguration of the facade's towers (MÉM MDK, Tervtár, inv. 11762)
