## Korhú vagy kortárs?

### Viszonyulások a Horthy-korszak modern épületeihez

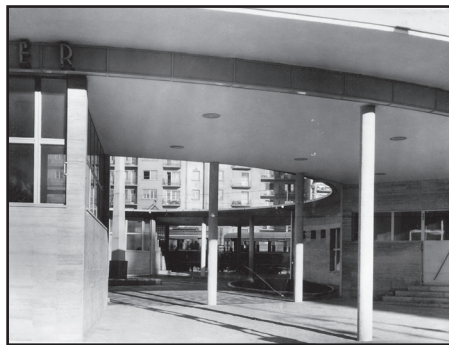
Gomba, archív felvétel (1943, magántulajdon)

2014-ben fejeződött be a Móricz Zsigmond körtéren álló, a köznyelvben Gombának becézett egykori Beszkárt-épület felújítása (Schall József, 1943). „Bravúrosan szép, művesen kidolgozott, feltűnően igényes épület lett, mintha nem is Magyarországon állna – írja egyik ismertetője –, az építészek és a közönség körében egyértelmű siker, a műemlékes művészettörténészek szemében viszont nem az.”<sup>3</sup> Tipikusan hazai történet rengeteg viszonytagsággal. A 4-es metró tervezésekor még a Gomba bontásával számoltak. Dévényi Tamás kezdeményezésére, Lővei Pál előterjesztése nyomán

1997-ben kapott műemléki védeltséget. 2009-ben a kerület mégis ötletpályázatot írt ki az épület hasznosítására, egyben a műemléki felújítás értelmezésére. Ez nyilvánvaló hiba volt. Az Erzsébet téri buszpályaudvar Design Terminállá alakításának 2005-ös tervpályázata mutatta, hogy ha az épülethez illő új rendeltetés megvan, és a műemlék státuszát a kiírásban egyértelműen rögzítik, lehetséges az értékőrző rekonstrukció. Itt azonban ahelyett, hogy az építészeti program meghatározása után új pályázatot írtak volna ki, öt díjazott – egymásnak ellentmondó koncepciójú – pályaművet vittek a műemléki tervtanács elé, amely azok közül volt kénytelen a műemléknek legkisebb kárt okozó művet kiválasztani. Az előzmények után

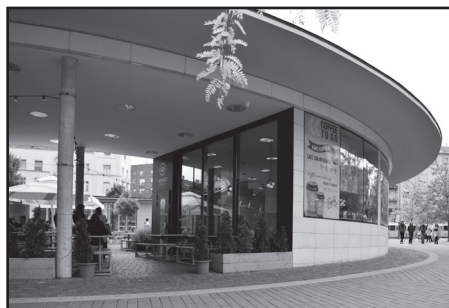
Gomba, mai felvétel (fotó: Ferkai András)

érthető, hogy a megbízott építészek,<sup>4</sup> amit csak lehet, igyekeztek saját koncepciójukból megőrizni. Ennek alátámasztására szolgált az a magyarázat, hogy ők tulajdonképpen az eredeti tervező vízióját valósítják meg, ami neki a háborús viszonyok miatt nem sikerült. Az épület valóságával szemben így válhatott hivatkozási alappá Schall pályázati terve, sőt, egy másik, hajlított üvegablakkal megoldott pavilonterve is.<sup>5</sup> Az érvelés kísértetiesen emlékeztet a hajdani Mémosz-székházat 2001-ben irodaházzá alakító holland építésze, hogy tudniillik, az eredeti tervezők is éppen olyan eszközökkel dolgoztak volna, mint ő, ha „a feltételek akkoriban adottak lettek volna”.<sup>6</sup> Ezen a ponton kitérőt kell tennünk, és meg kell vizsgálnunk, mennyiben különböznek a történeti hitelesség kritériumai a modern és a régi építészet esetében.

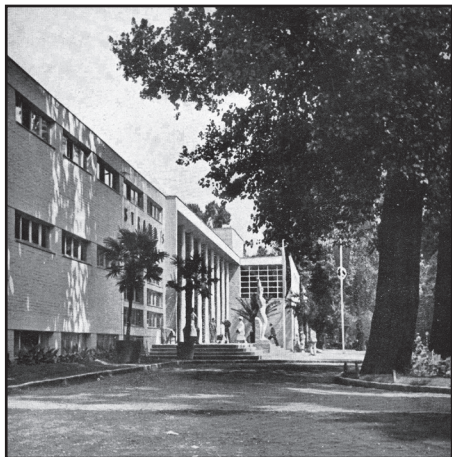
Palatinus strandfürdő, archív felvétel (1937, forrás: Új magyar építőművészet, Bp., 1938. 78.)

Hogy ez a probléma milyen súlyos, arra bizonyíték második példánk. A margitszigeti Palatinus strandfürdő (Janáky István, 1937) az Archikon

építésziroda által tervezett felújítás (2015–2017) nyomán nem vált kortárs épületté. A toldások és átalakítások eltüntetésével, az eredeti színek kompozíció, feliratok helyreállításával, az elpusztult Pekáry-falkép újrafestésével az épület visszanyer-

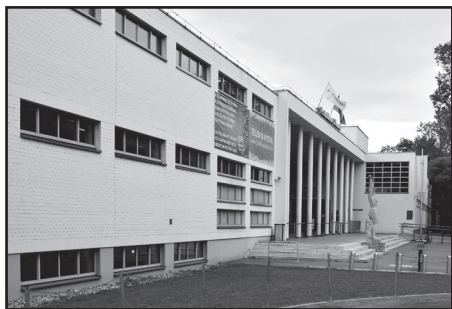
Palatinus strandfürdő, mai felvétel (fotó: Ferkai András)

te eredeti állapotát, könnyed, olaszos hangulatát. Legalábbis külsejében. Már ez is nagy szó, tekintve az időszakos használatú fürdőépület nagy fokú leromlottságát. A talajvíz, az áradások megtették hatásukat, a bauxitbeton szerkezetek

helyenként életveszélyessé váltak, a strandolók tömegei amortizálták a kiszolgáló- és vizesblokkokat. Meglepetést okozott számomra, hogy milyen silány volt eredetileg is a kivitelezés színvonala. Félig készen adták át 1937 májusában, s a következő évben újra be kellett állványozni. Akkor vakolták körbe az északi szárnyat, de a nyersen hagyott, fehérre festett déli szárny falazata sem volt tökéletes. A mostani felújításnál szerkezeti okokból az épület bizonyos részeit (például a nyugati oldal hajlított lépcsőit) eleve le kellett bontani és újra megépíteni. A legnagyobb dilemmát viszont a télihasználat programja okozta: a megrendelő a déli szárnyban egész évben üzemelő termálfürdőt és wellnessrészleget kívánt elhelyezni. Ez a program térigényében is ellentmondott a meglévő épület szerkezetének, a medencék lemellyítése és szigetelése viszont az adott szerkezetek mellett szinte lehetetlennek bizonyult. Ezt a részt a kivitelező csak úgy tudta megoldani, hogy az egész szárnyat lebontotta, majd újraépítette. Így éppen azt a szárnyat kellett feláldozni, melynek nyerstégla falazata eredeti állapotában fennmaradt. Az új textúra gondosan követi az egykorit, de a feltehetően hőszigetelt téglalapok a régihez képest túl szabályosak, sterilek. A tervezők igyekeztek a belsőben is megőrizni, amit csak lehetett, s az új elemeket finom eszközökkel különböztették meg. Szomorú látni mind a Palatinus, mind a Gomba esetében, hogyan indázza be az igényesen felújított műemlékeket az üzemeltetők és a vendéglátósok szedett-vedett, hétköznapi „tárgykultúrája”.

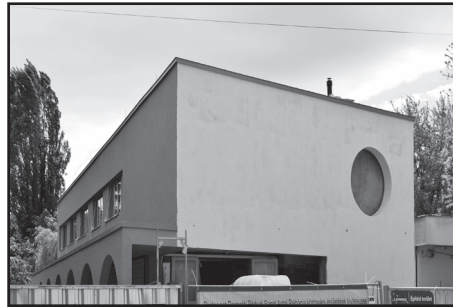
Ferences közösségi ház (2021, fotó: Ferkai András)

Végül egy friss példa műemléki környezetbe kerülő új épületekről. Hamarosan átadják a pasaréti ferencesek új közösségi házát, a templom oldalhomlokzatával szemközt.<sup>12</sup> Ez a környezet a hazai modern építészet mintaszerű felújításainak is terepe: Rimanóczy Gyula templomát 1982-ben Harsányi István és Vladár Ágnes újíttotta meg, a szintén Rimanóczy által tervezett buszvégállomást az Építész Stúdió (Sólyom Benedek és Cságyoly Ferenc, 2001), a Sodrás utca sarkán álló ikerház külsejét pedig az MNDP tervezőiroda (Dévényi Tamás és Magyarai Éva, 1994) rekonstruálta gondos kutatások alapján.<sup>13</sup> A most zajló munkák során átépítik a rendház alacsonyabb szárnyait (az udvar lesüllyesztése miatt a változás kívülről nem fog látszani), ablakokat cserélnek a templomban, és kifestik a belsőt. A közösségi ház vadozatú háromszintes épület, melyen keverednek a kortárs eszközök és a harmincas évek modern formái. Sőt, nem általában a modern jellegzetes formái, hanem konkrétan a pasaréti templom oldalhomlokzatán látható körablak és íves árkádsor jelenik meg az új házon. Nem tudom, hogy ez kezdettől a tervezők ötlete volt-e, vagy valaki tanácsolta nekik, semmiképpen nem szerencsés. A régi és az új elemeket egyszerre lehet látni a Pasaréti út két oldalán, ilyen helyzetben idézetnek nincs értelme. Nem csak szükség nincsen rá, kife-

jezetten zavaró az eredeti és a másolat egymás mellett. A közösségi házat nem stílusban tervezték, az említett „motívumok” kortárs architektúrára kerültek. Ebből következik, hogy szervesen, díszletszerűnek tűnnek. Miért gondolhatta az építész, hogy szükség van erre? A hatósági munkában a kilencvenes évek óta működik az illeszkedés szabálya, a települési arculati kézikönyvek ma már konkrét formákat,
