MITHAY SÁNDOR

ADATOK A PÁPAI RÓMAI-KATOLIKUS PLÉBÁNIA TEMPLOM TÖRTÉNETÉHEZ

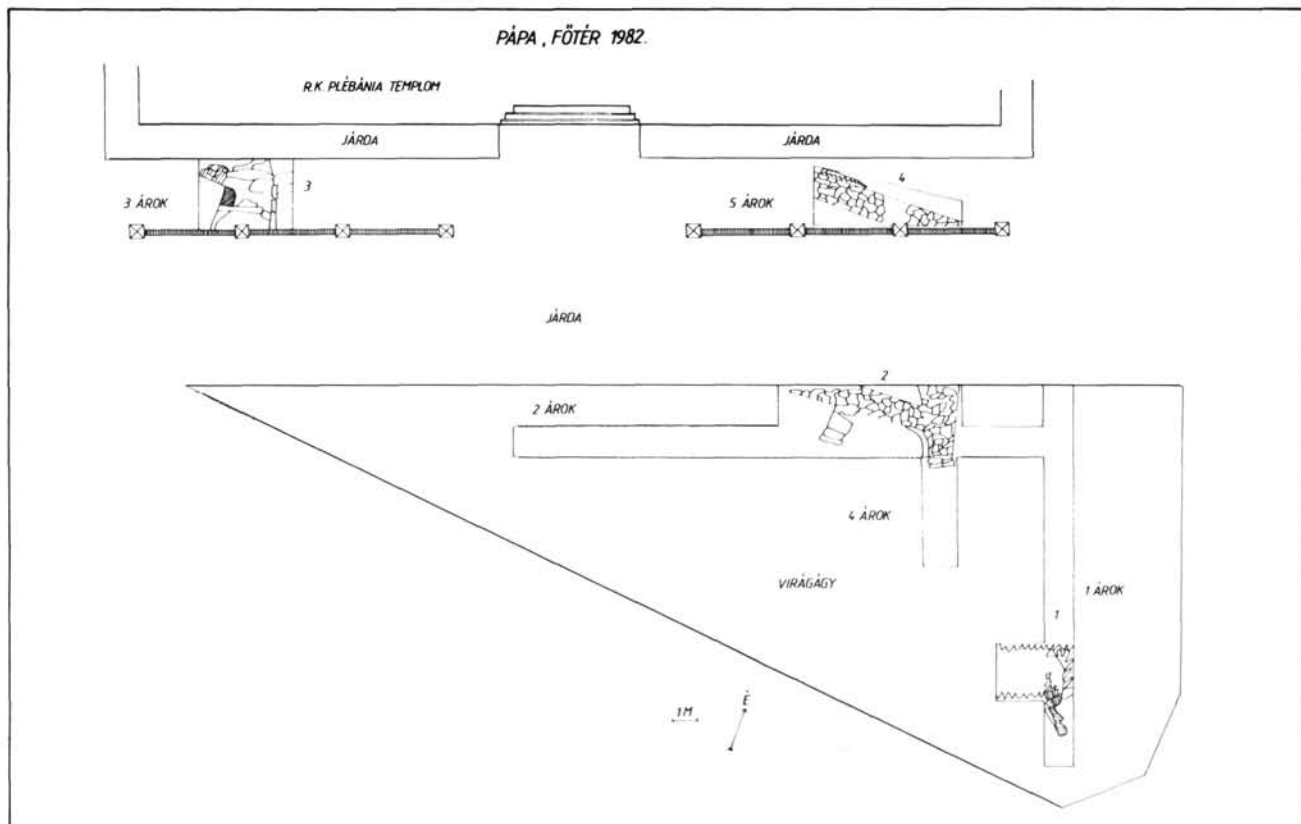
1. ábra. Az ásatás alaprajza a pápai r. k. plébániatemplom előtt.

zott 1. sz. árokban emberi csontok töredékei kerültek elő. Ezek az egykori Belső-temetőből valók. Sírokat nem találtunk a kutatóárookban, homokban téglafal volt (1. ábra). Eből 113 cm mélységgel egy újabb, habarcsos tetejű fal emelkedett ki. Két méteren át lehetett követni ennek padlószint jellegét. A vastagsága 5–6 cm. Valószínű, hogy az egykori temető kisebb építményéhez tartozott.

Az említett faragott kőből kelet felé nyúlik egy fal, amely 90 cm széles és ez a templom délnyugati tornya felé irányul. (1. ábra 2.; 2. ábra). Ez a fal a 2. sz. árokban levő támpillérig nyúlik. Három méter hosszan tudtuk ezt kibontani, mert nyugat felé az említett széles járda akadá-

mán a mai templom keleti tornya előtt is ásattunk. Itt a régi templom észak-északnyugati oldalfala feltételezhető és ez alábukik a mai templom főkapuja alá. Ebben az irányban van egy pillérindítás a kőfalból. 1 m széles az itteni kőfal és párhuzamos az először talált templom-oldalfallal (1. ábra 2.). A fal felső része téglá és ez padló-jellegű. A mai templom előtt pedig habarcspadló van 80 cm mélyen. Tehát a falnak külső szélé a mai tér felé helyezkedik el. A faltól a mai templom felé vastag agyagrétegek vannak.¹⁷ Az előbbi falak és a padló is 40 cm-rel vannak magasabban, a falnak a síkja. Ennek a falnak a rakási módja eltér az új templom oldalfalának texturájától.

nya (1. ábra 2.) megegyeznek. Csak Maynczek rajzán ez utóbbi kissé délre hajolt. De mindenesetre az oldalfal és a padlószintnél (1. ábra 4.) kibontott fal különböző kori. Lehet azonban, hogy az eddig az épületbelsőben vélt fal egy másik templomhoz tartozott. De ebben az esetben is belső fal volt.

A Nádor termi képen a templom déli oldalfalának az iránya nagyjában megegyezik a Főtértől kelet felé levő Ruszek-köz északi oldalával. Ez eltérő Maynczek térképén. Ezen különben 40 fok az eltérés az akkori templom fő tengelye és az ásatáson talált oldalfal (1. ábra 2.) iránya között. Még egy eltérést kell megemlítenünk: a régi templom védőfállal volt körülvéve.²² Ezt nem ábrázolta Maynczek. A templomot körülvető Belső-temetőnek is volt téglakerítése.

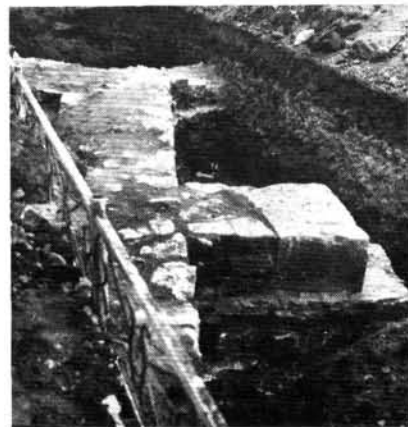
3. ábra. Déli falrészlet és a pillérek nyugat felől.

lyozta. Dél felé két pillér nyúlik ki belőle, ezek külön 75 cm szélesek. A nyugati pillér alapja 150 cm mélyen van, a keleti pedig 185 cm mélyen. A nyugati pillérenél a fal újabb nagy faragott kővel folytatódik (3–4. ábra). Ez terméskövekből gondosan rakott. A keleti pillér lépcsőzetesen maradt ránk (5. ábra).

Ha a régi templom-oldalfal (1. ábra) és a toronynál talált fal (3. ábra) az épülethez tartoztak, akkor a régi templom nyugati tornya még nem került teljes egészében a mai templom alá. Van ugyanis egy fontos megjegyzés a régi templom bontására vonatkozóan: a falakat a föld felszínéig lebontották, de a „Torony-nak mintegy két ölnyire való része áll”¹⁸

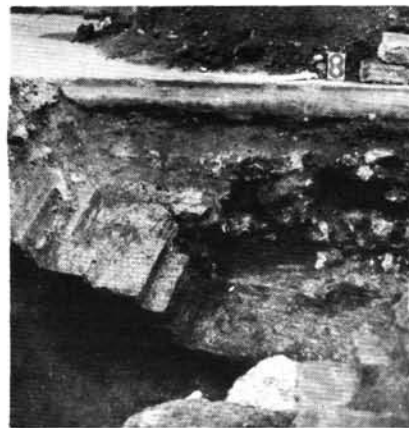
6. ábra. Nyugat felé kőfal és a téglabolt-hajtás dél felől.

A Sparr-féle tollrajzon ábrázolt egyetlen torony mellett délre helyezkedik el.¹³ Ez lehetett az egykori torony nyugat felé, toronyórával és harangokkal.¹⁴ Az előbb említett bolthajtás a régi templomtoronyának az alapja. Az új templom tervezésénél a megváltozott fő tengely egy része az új alap alá került. Az építkezés harmadik évében is még két ölnyire emelkedett ki a térszínből a torony.¹⁵

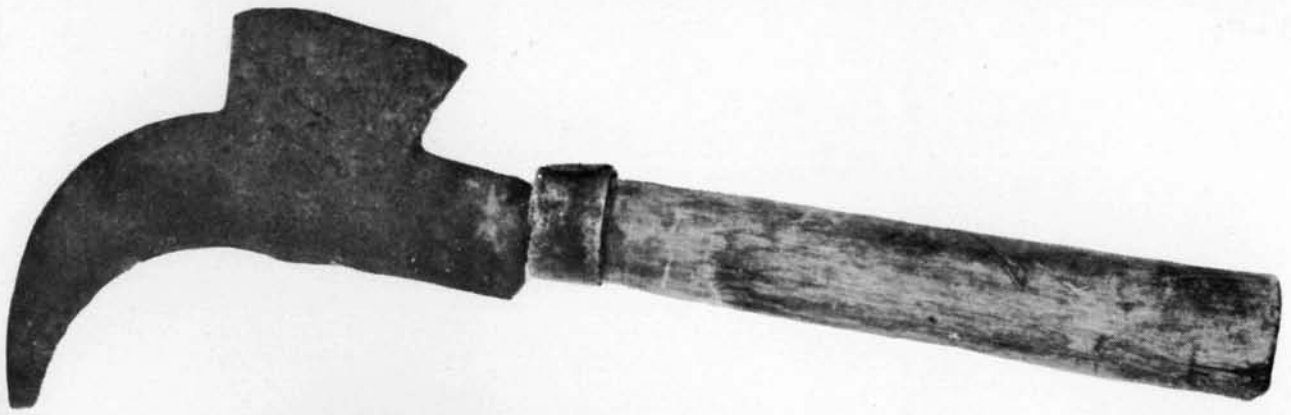
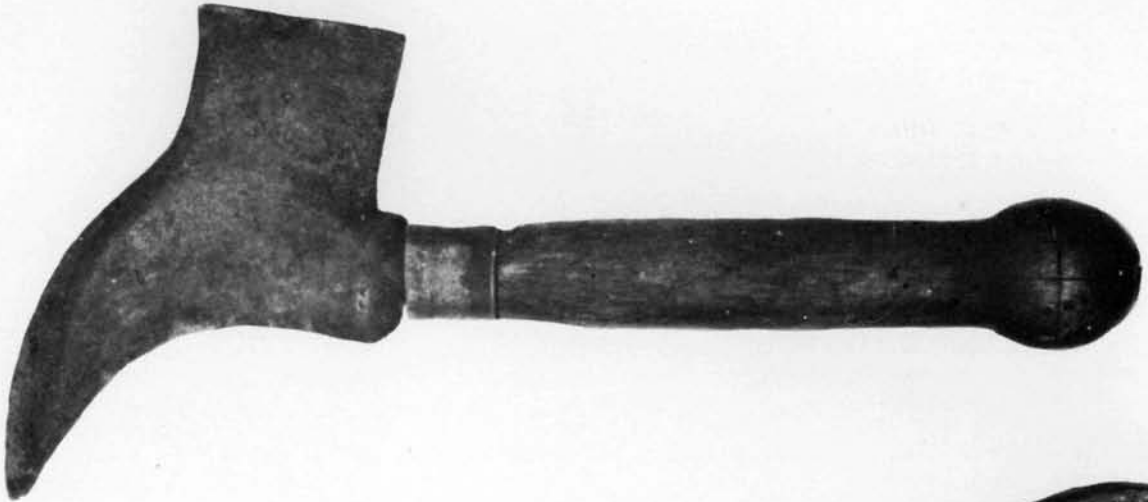
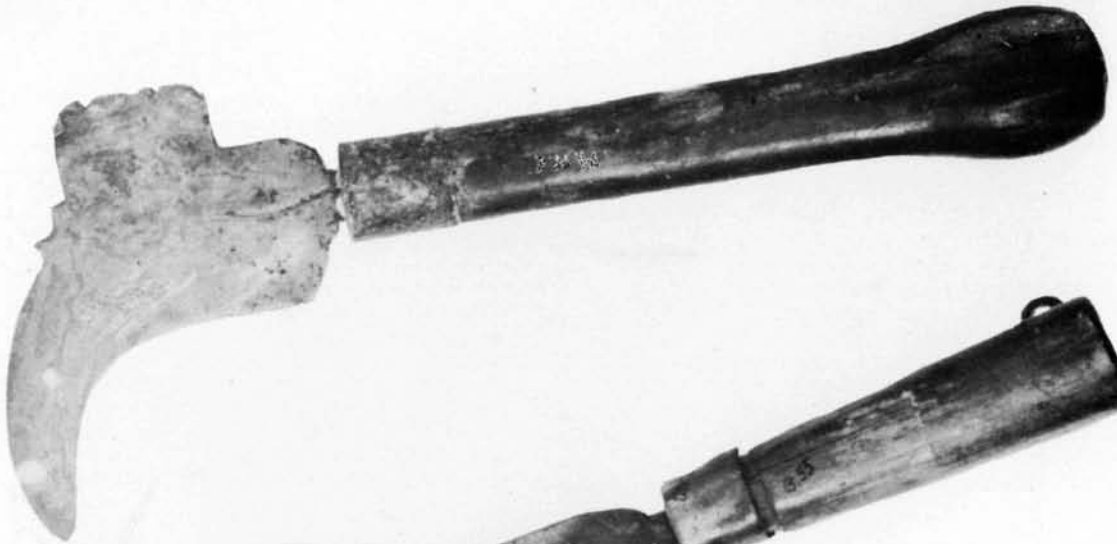
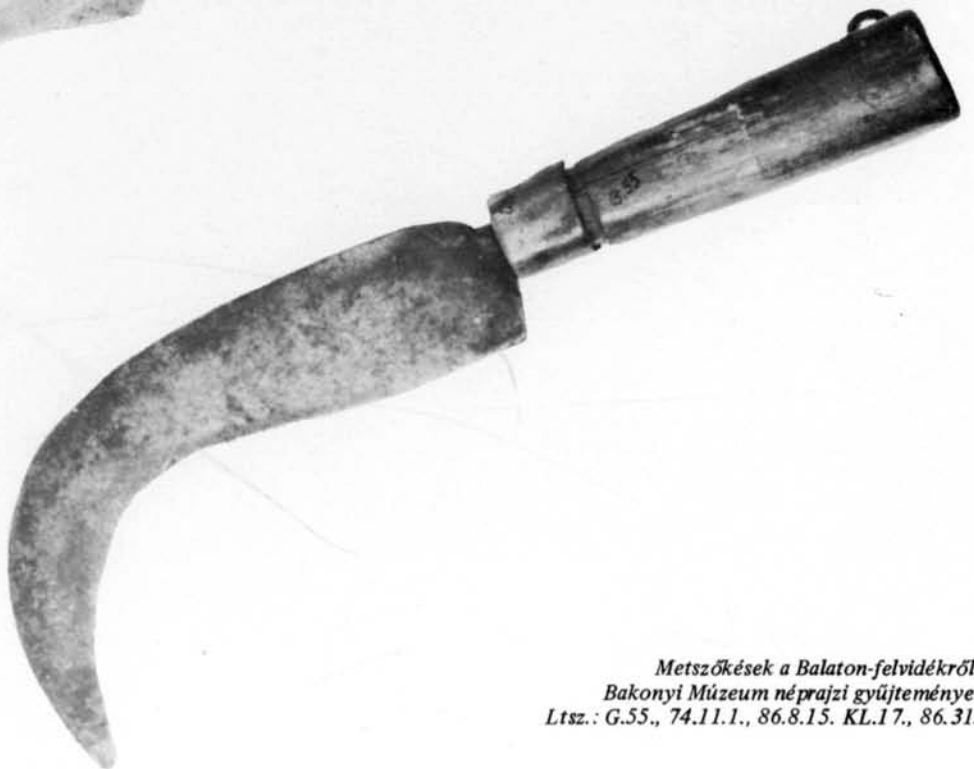
*Metszőkések a Balaton-felvidékről
Bakonyi Múzeum néprajzi gyűjteménye.
Ltsz.: G.55., 74.11.1., 86.8.15. KL.17., 86.31.*
