Ritoók Ágnes

## Zalavár–Vársziget Árpád-kori „tornya”

## A towerlike building of Zalavár–Vársziget

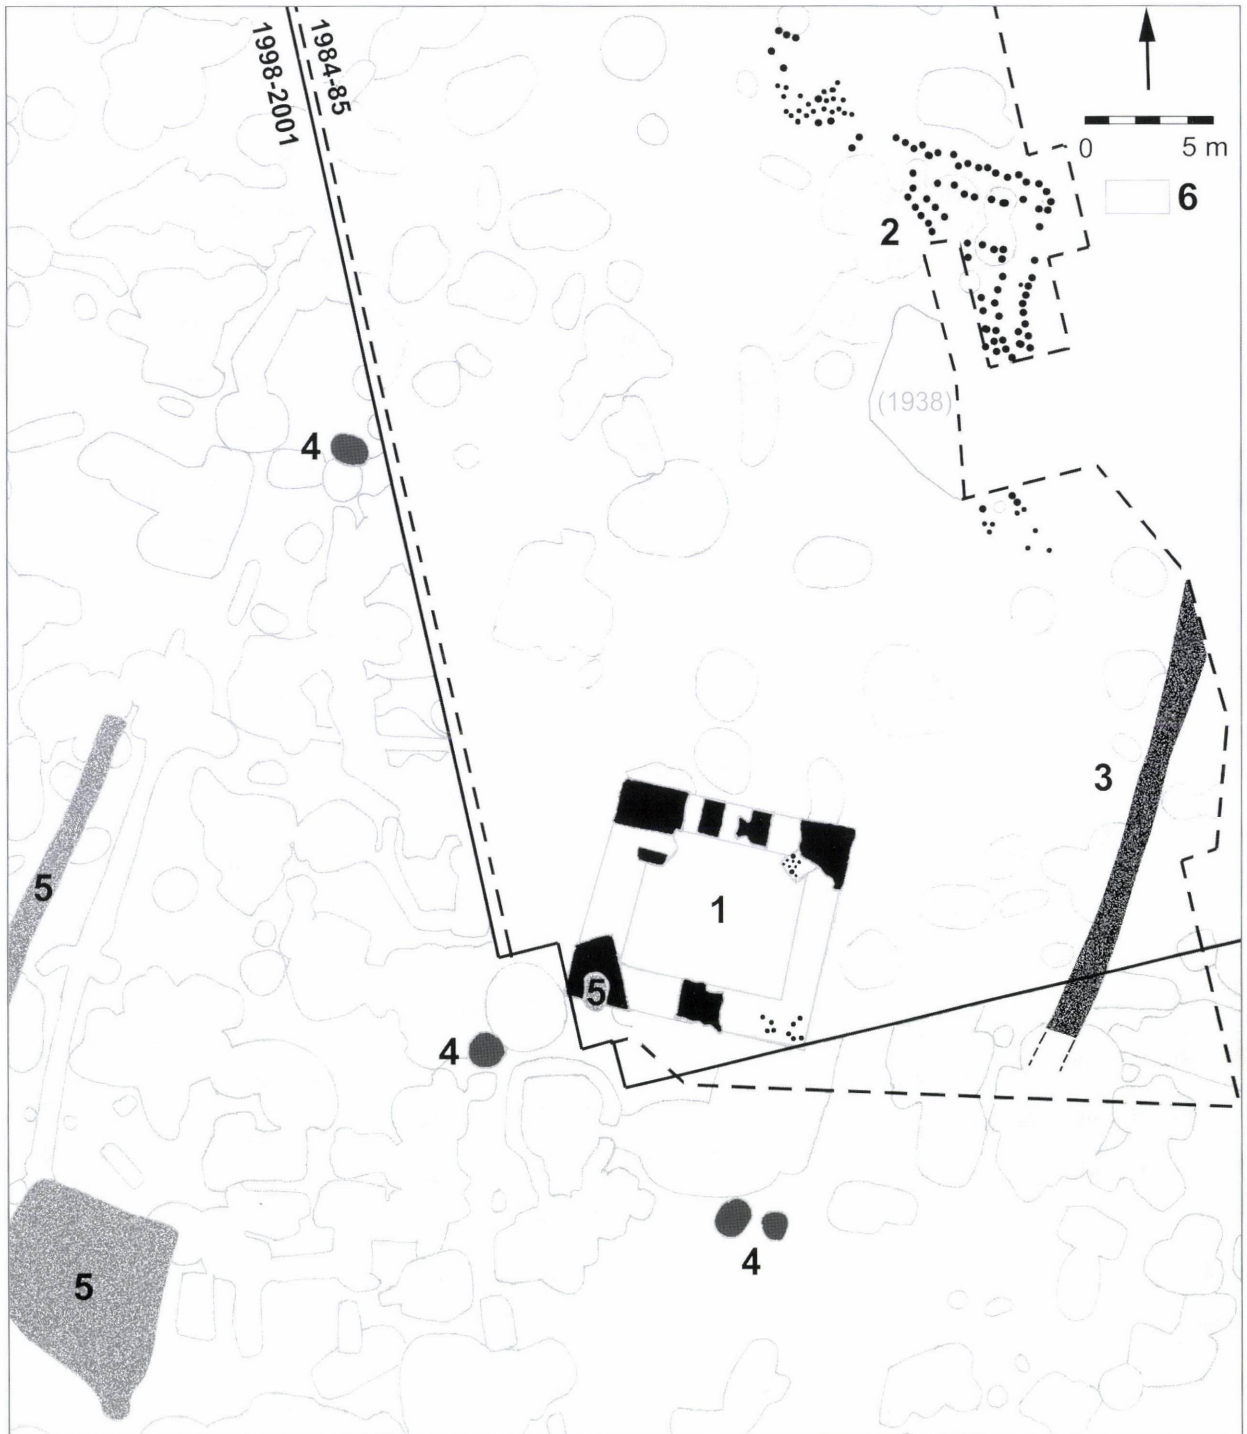
1. kép: Az épület és környezete (ásatások: 1984–85, 1998–2001)

1: épület; 2: cölöprendszer; 3: árok; 4: Árpád-kori gödrök; 5: 16–17. századi telepjelenségek; 6: 9. századi telepjelenségek

Fig. 1: The building and its environ (excavations 1984–85, 1998–2001)

1: building; 2: timber construction; 3: ditch; 4: 12–13<sup>th</sup> c. pits; 5: 16–17<sup>th</sup> c. features; 6: 9<sup>th</sup> c. features

### A feltárt maradványok (1. kép)

In 1984–85, over 9th c. settlement features a towerlike foundation was brought to light on an elevation of the Vársziget. (Fig 1, 2, 3) A 16–17th c. rubbish pit cut into the remains of the foundation proves, that no ruins could be seen on the surface by that time. This stratigraphical situation indicates that the construction was erected in the 11–13th c. Some recently excavated similar buildings of the region (VÁNDOR 1996, KISS 1996, VALTER 2005) render the datation more precise: to the 2nd half of the 12th and the 13th c.

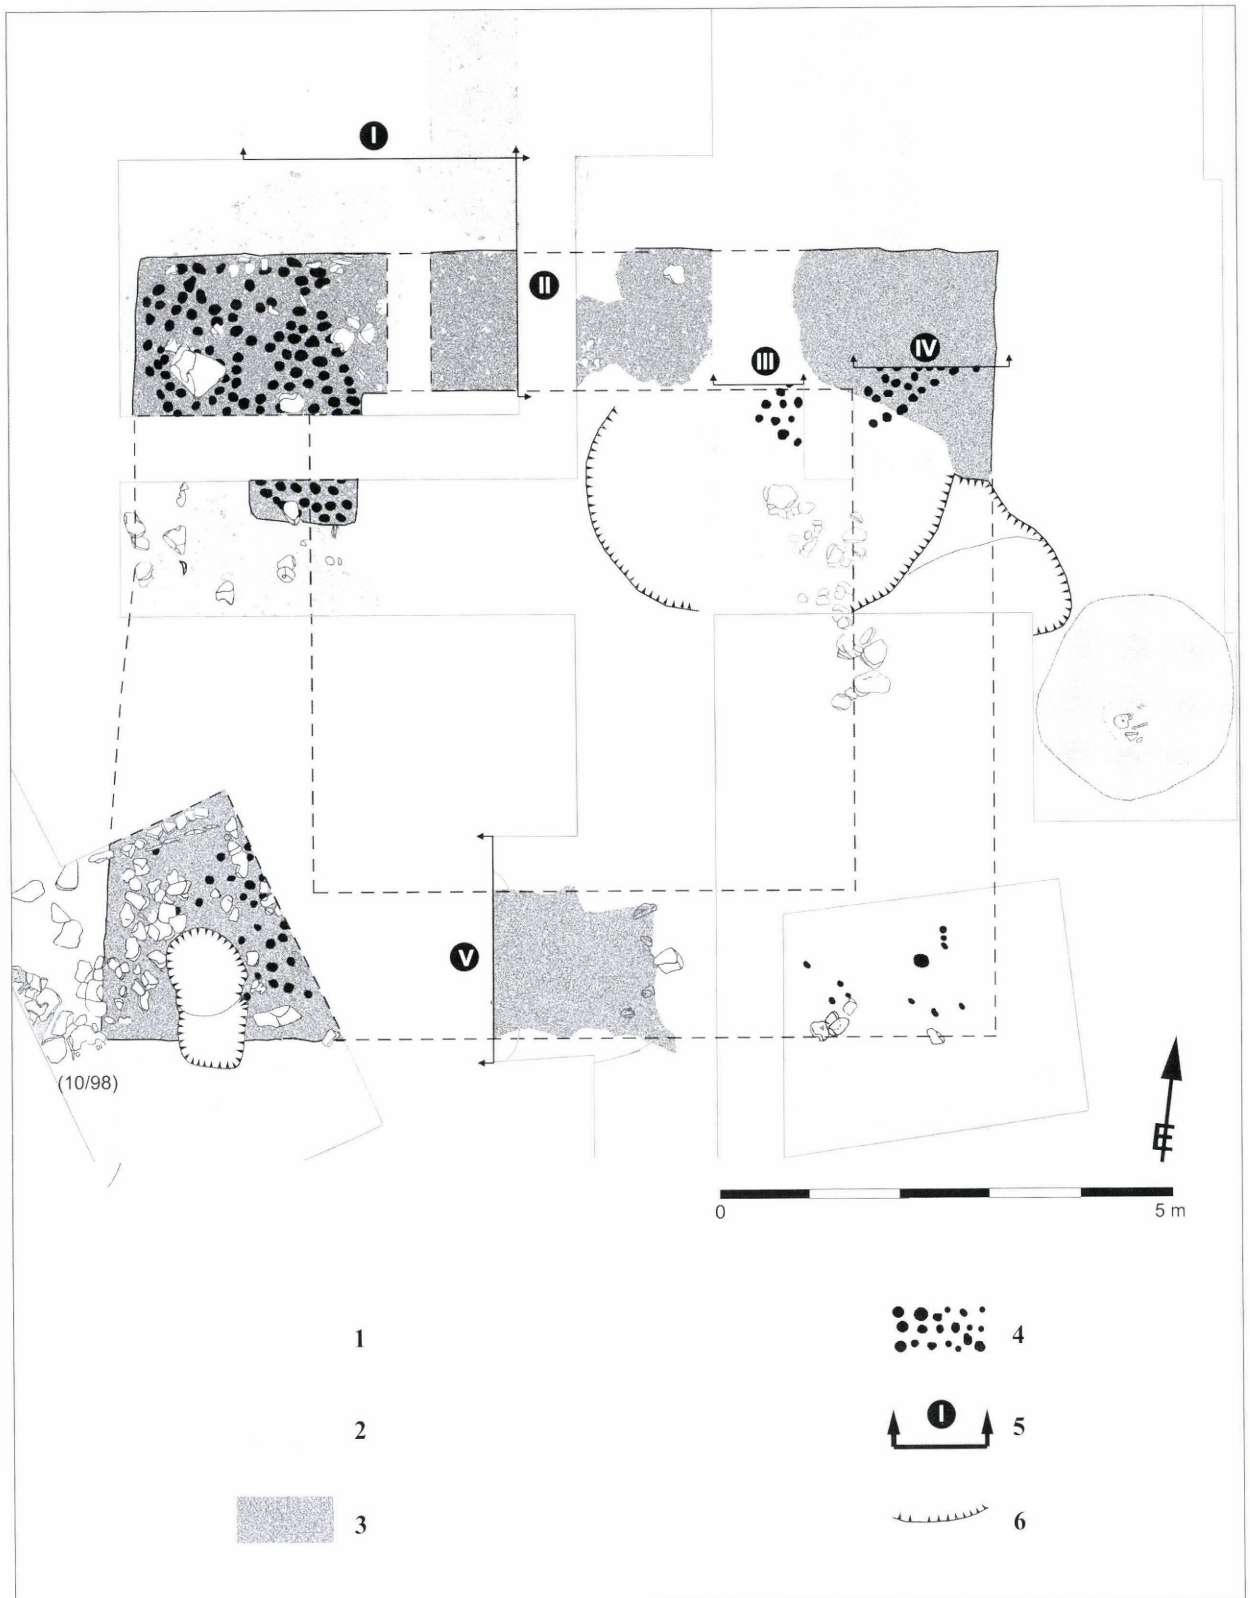
2. kép: Az épület. 1: lehumusztolt, de fél nem tárt felület; 2: 9. századi telepjelenségek; 3: alapozási árok; 4: cölöphelyek; 5: metszet vonala; 6: későbbi bolygatás  
 Fig. 2: The building. 1: unexcavated area; 2: 9<sup>th</sup> c. pits; 3: foundation trench; 4: post holes (foundation support); 5: section wall; 6: younger pits

#### Épület (2–3. kép)

A „lehumuszolást” követő feltárás egy nyugat-keleti tájolású, téglalap alaprajzú (9,4 × 8,5 m) épület töredékeit hozta – részlegesen – napvilágra. A jobbára bontási törmelékkel visszatöltött, 30–50 cm mélyen megmaradt alapozási (falkiszedési) árkok alapján az alapfalak szélessége 1,5 m lehetett. Az északnyugati és északkeleti saroknál azonban szélesebb törmelékfolt jelentkezett, alapozási árkok vonalához képest 1 m

mélyen hatolva be az épület terébe. Ezeket a csomópontokat az alapárok átlós irányú bővítményébe, átlagosan 40 cm mélyre levert cölöpsorokkal (átmérő: 10–15 cm) támasztották alá, mivel az épületet laza homokos altalajon, illetve korábbi telepobjektumok fölött emelték. A délkeleti sarok helyén azonban csupán néhány cölöplyukat találtak. Ezek egy nagy kiterjedésű és igen kemény agyagréteget ütöttek át. Az egykori építők feltehetőleg éppen ebben bízva sűrű cölöpalapozás készítését itt szükségtelennek ítélték. (Az északnyugati sarok rövid ismert szakaszánál azonban hasonló rétegvizonyok ellenére mégis elkészítették.)

A nyugati fal középső szakaszának területe igen bolygatott volt. Alapozási árok vonalát nem sikerült rögzíteni. Ezért az ásató ide rekonstruálta az épület bejáratát, és a nyílás falzatának tagolásaként értelmezte az északnyugati saroknál is megfigyelt jellegzetes alapozástechnikát.

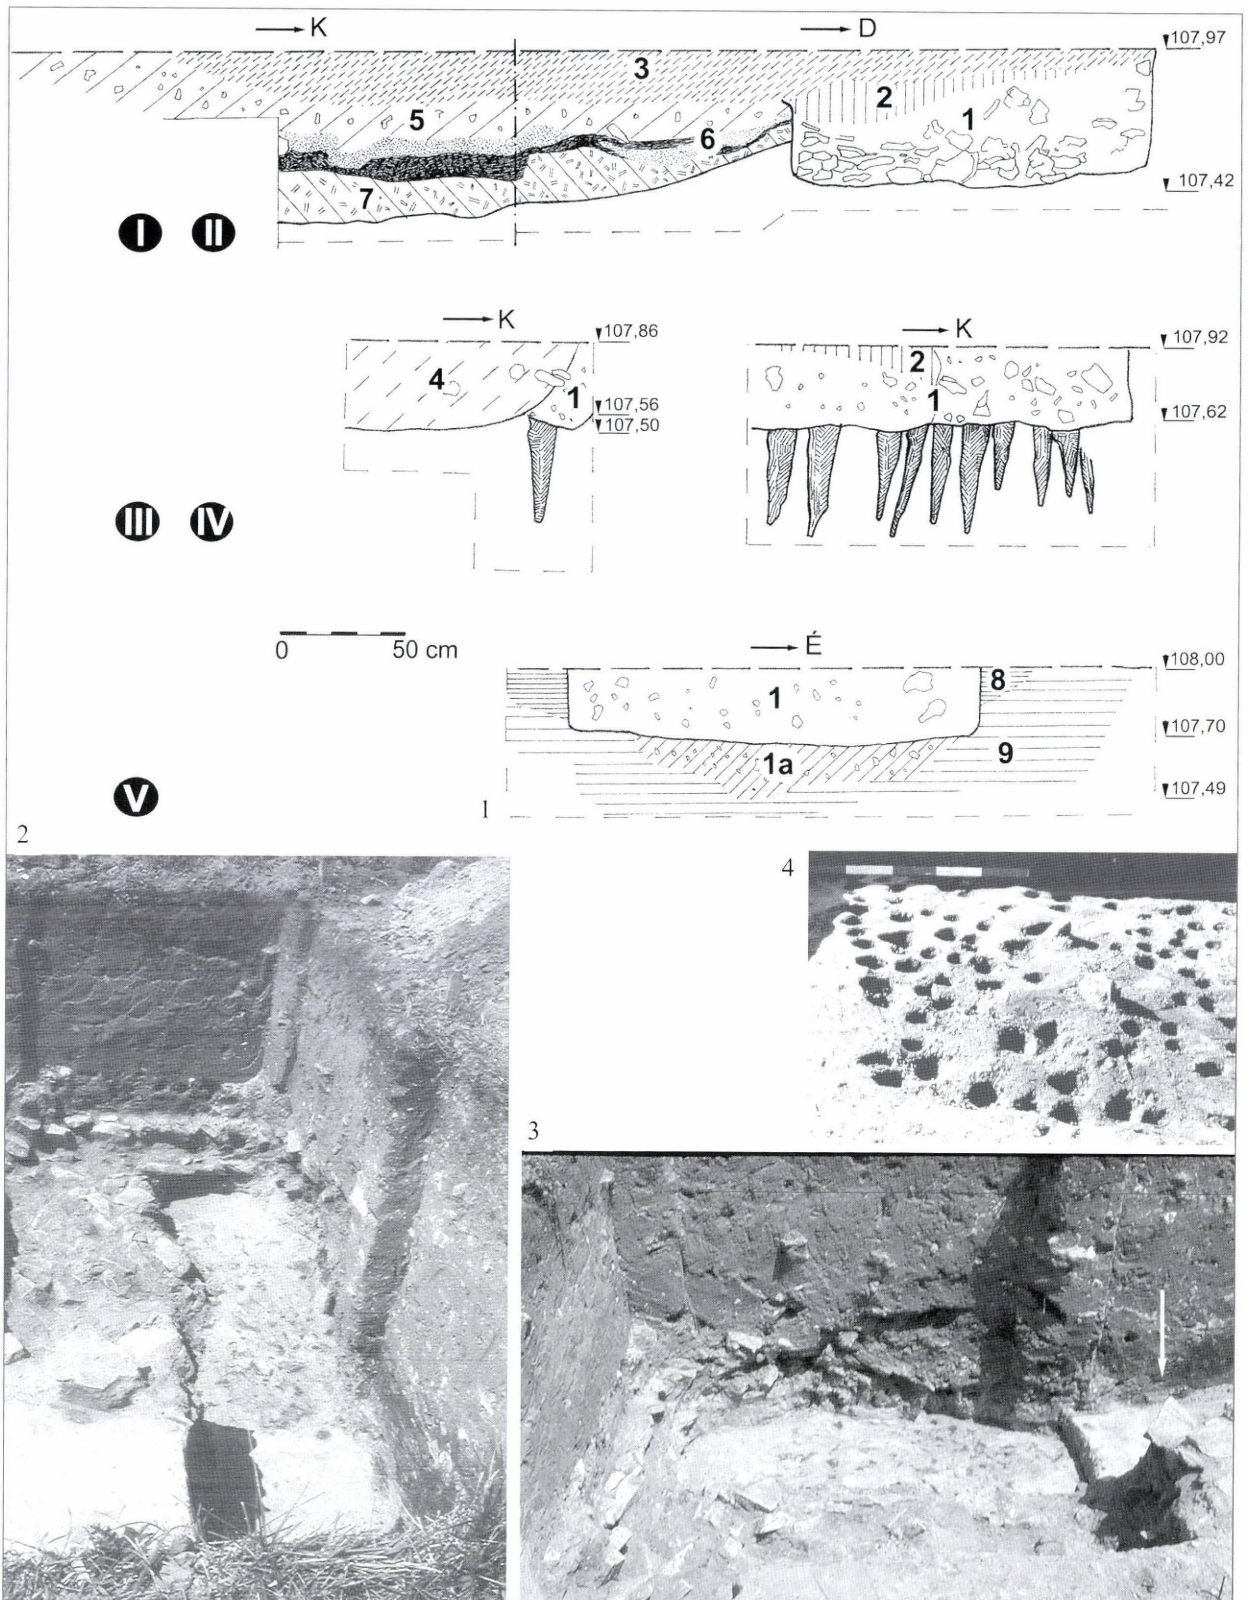
3. kép: 1: Az alapozási árok metszetei; 2: a délnyugati sarok dél felől; 3: a délnyugati sarok nyugat felől;

4: az északnyugati sarok cölöpös alapozásának részlete

Fig. 3. 1: Section walls of the foundation trench; 2: the SW corner from S; 3: the SW corner from W;

4: post holes under the NW corner

Az észak- és délnyugati sarok alapozási (falkiszedési) árkában a legalsó kősorok részletei megmaradtak: a ferdén egymás mellett álló lapos homokkövek sorát az ásató bolygatás eredményének vélte, de feltehetőleg inkább az egykori halszállkás építésmód maradványai. A kövek között nem figyeltek meg kötőanyagot, „egészen kevés, homokos habarcs” csupán az omladék felső szintjében jelentkezett. Az épületfeltárás dokumentációja téglákat csak egy, az épület pusztulását követő beásás (III. metszet) betöltésében említ.

1992 decemberében elhangzott előadásában az ásató a „lakótornyot” az egykori „Pribina-vár” épületei közé sorolta, egy, a maradványokat vágó, 9–10. századi jellegű edénytöredékekkel keltezett szemétdörrre hivatkozva. (CS. SÓS 1994, 89.)<sup>4</sup> Ez a gödör („J/84”) az épület déli fala és az azt hegyesszögben metsző észak-déli irányú szelvényfal metszéspontjánál egyetlen, a feltárás kezdetén készült szelvény-alaprajzon szerepel, „vágja a kiszedett falat” széljegyzettel. A szelvényfalról metszet nem készült. A fennmaradt fényképeken azonban az alapárok világosabb rétege egy faszenes betöltésű gödörbe mélyed. (3. kép 2–3) Nem kizárt, hogy az alapozás kitermelésekor megbolygatták a korábbi beásást is, az időrend meg-

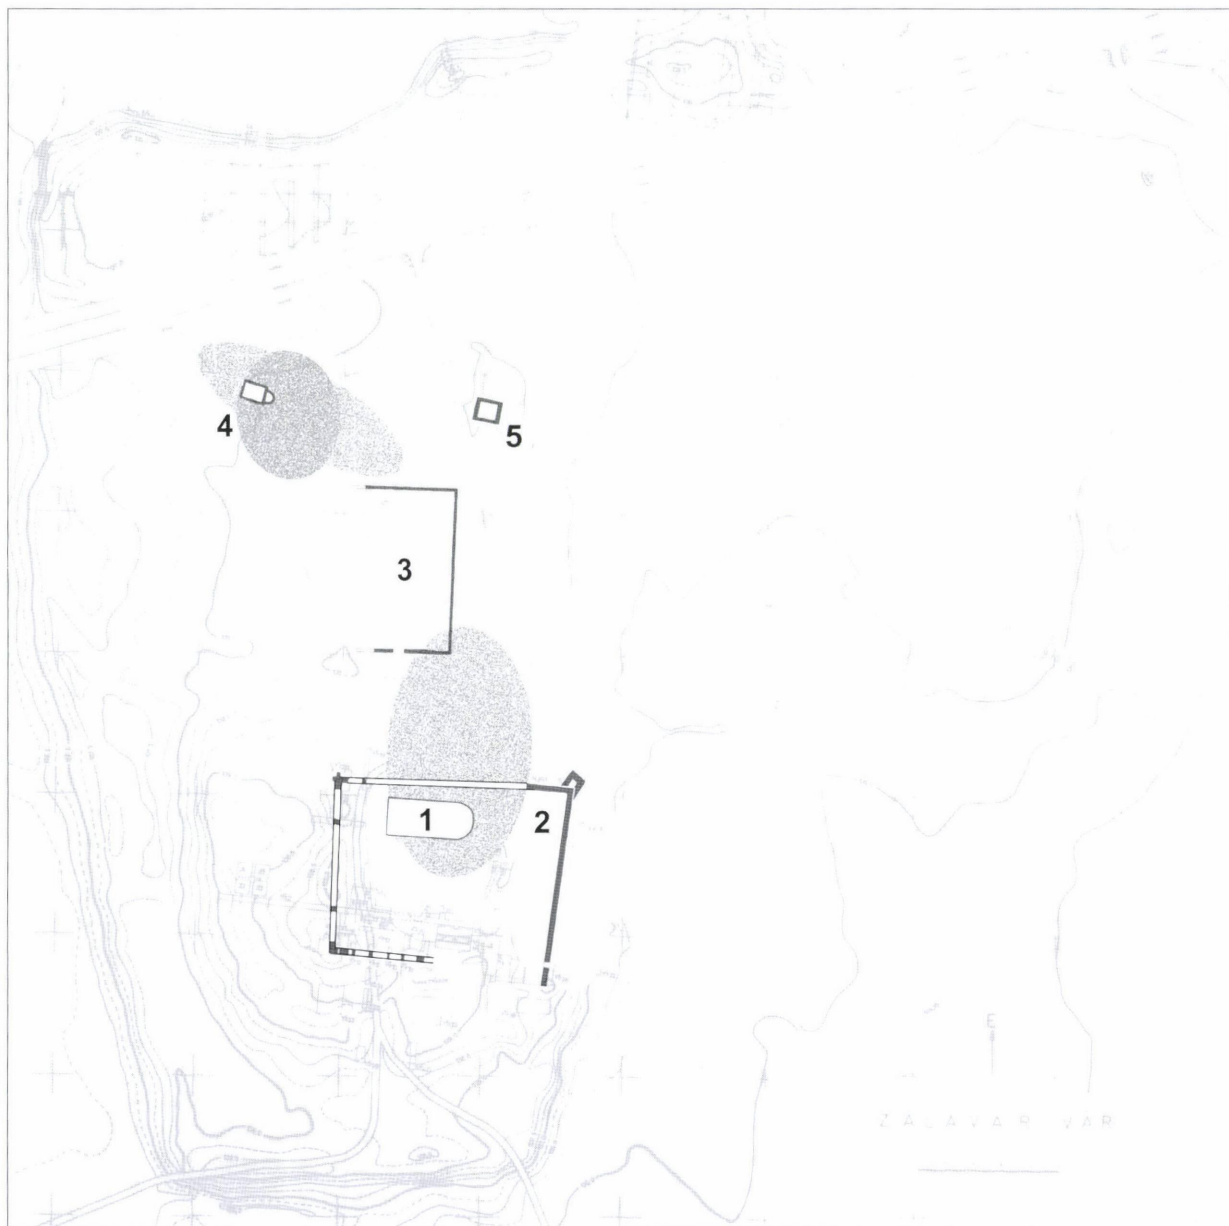
4. kép: Zalavár-Vársziget. A 12–13. századi topográfia vázlatja

1: monostortemplom és temető; 2: körítőfal; 3: majorság(?); 4: plébániatemplom és temető; 5: „torony”

Fig. 4: Zalavár-Vársziget. Schema of the 12–13<sup>th</sup> c. topography

1: monastery church and churchyard; 2: surrounding wall; 3: manor(?); 4: parish church and churchyard; 5: „tower”

László által kutatott sorozatához (VÁNDOR 1989; VÁNDOR 1996; 198–200, 202–4; VÁNDOR 2001, 50.) vagy távolabb a Vas megyei Zalakon (KISS 1996.), de leginkább Jákon (VALTER 2005.) feltárt épülethez. Míg ugyanis az előbbi esetekben az épületmaradványt sánc és árok övezte, Jákon ennek nyomát nem sikerült kimutatni. A torony csatári kövekből, halkszálka formában agyagba rakott, 1,65–1,70 m széles és 80 cm mély alapokon áll. A felmenő fal azonban sárga murvás, kavicsos habarccsal kötött téglából készült. (VALTER 2005, 543.) A Ják nemzetség lakóhelyének topográfiája – a Szent Jakab kápolna és a világi épület helyzete – ugyancsak a zalavári településképhez hasonló. (4. kép)

In the 9th c. there was a fortified and densely populated urban settlement ('civitas Priwinae', 'Mosapurc') here, that belonged to the eastern confines of the Carolingian Empire. The depopulation of the site after the Hungarian Conquest (here in 900 AC) was stopped by the consecration of a monastery church in 1019. In the 11–13th c. the administrative centre of the county was also here. A parish church was also built for its local servants north of the monastery in the 2nd half of the 11th c. At the same time a manorsite(?), enclosed by a timber palisade was formed between the two churches. (Fig. 4)
