Kiss Péter

Ybl Miklós munkásságának eddig ismeretlen helyszíne – Eger

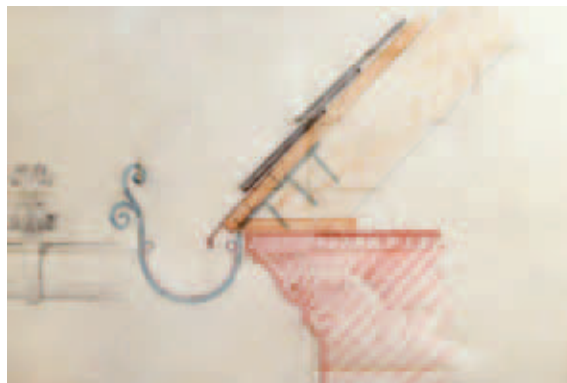
2. kép. Ybl Miklós esőcsatornatervének oldalnézete

A főpásztor néhány nappal később közölte Sivampel József líceumi gondnokkal, hogy „A lyceum tetőzetére alkalmazandó hófogó rostélyok és levezető csatornák tervei közül, Ybl Miklós fővárosi műépítész javaslata alapján, a rézlemezekből készítendő függő csatornák tervét”⁹ fogadja el (1–2. kép). Levelének további részében megnevezi a kivitelezést felügyelők személyét, és a levélhez mellékelte a kivitelezővel kötendő szerződés szövegét is. Ennek első pontja szerint Markasoly Vilmos bádogsmester elvállalja a Líceum nyugati és déli oldalának tetőrészeire a csatornák és hófogók (3. kép) elkészítését, „az Ybl Miklós budapesti műépítész által készített, s e szerződés mellékletét képező terv, és költségvetés szerint”.¹⁰

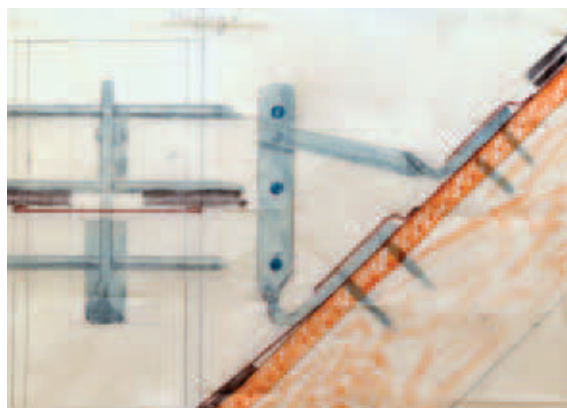
3. kép. Ybl Miklós hófogóterve az egri Líceumra

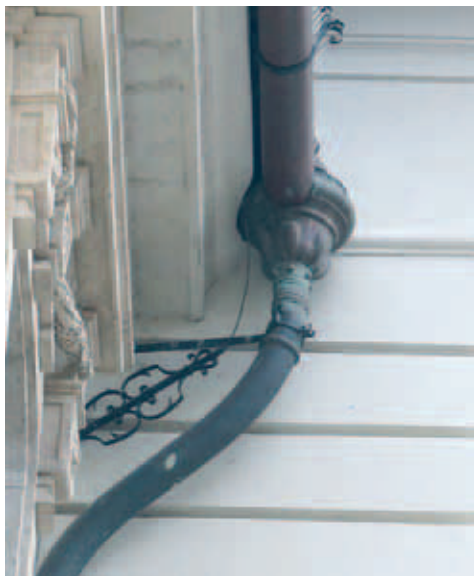
4. kép. Az egri Líceum esőcsatornája 2014-ben

Az I. világháború eseményei a Líceumot is érintették. A hadsereg szükségleteire számos holmit lefoglaltak és elszállítottak. 1917-ben elvitték a tetőfedésre szolgáló 172 m² vörösrzet, valamint a csillagvizsgáló rézborítását,¹⁴ majd 1918-ban a vörösrézből készült, Ybl Miklós által tervezett lefolyó csatornákat is.¹⁵ A leszerelést elrendelő hadsereg köteles volt pótolni azt, mégpedig oly módon, hogy a más anyagból készült új csatorna vizuálisan minél inkább hasonló legyen az eredetihez. Ennek értelmében a leszerelt csatornák mintájára készítették el a helyükre kerülőket (4. kép).

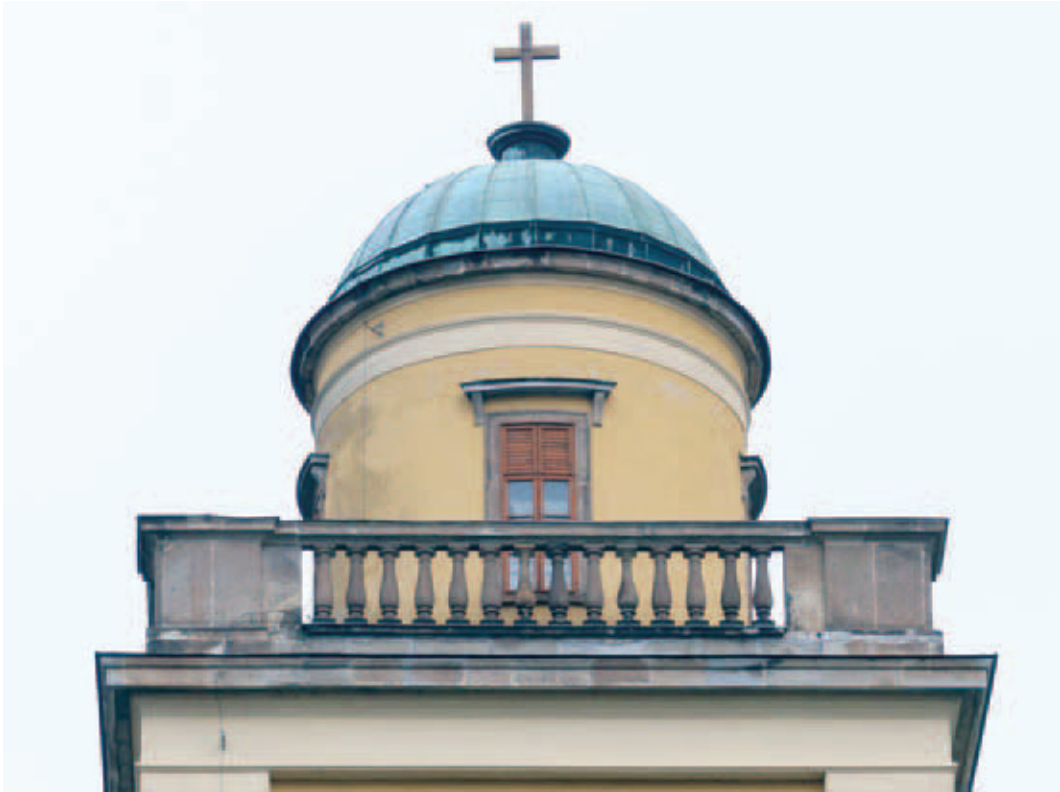
5. kép. Az egri főszékesegyház tornya alulnézetből

Ybl szakvéleményében így írt: „Nézetem szerint a baj abban áll, hogy a balusztrád alatti főpárkány rézfödésének a falhoz való felhajtása [...] magas, ami tekintettel a nagy magasságra meggörbült, és elhajlott a faltól. Midőn tehát a víz a terasse-ról [...] lefolyik a balusztrád alatti főpárkány felé, utjában találja az elvált rézföhlajtást, és mögötte befolyik a falba, és innen szivárog az alsó részekbe; amint ez természetben látható is”

Ybl szerint a feltevését az is igazolja, hogy Wind István szerint a párkány nem szakszerűen van fedve, mert a szegélyszalag vasbádogból készült, és már teljesen rozsdás, elvesztette tartósságát, és nem lehetetlen, hogy egy nagyobb szélvihar az egész fedést felszakítja. Ybl szakvéleményében az olvasható, hogy a „mellékelt rajzon a torony terasse ólom fődése, és a torony párkányzatának új réz fődése van feltüntetve. A víznek a terasse-ról való lefolyása, [...] kőnek előugrása által úgy van szabályozva, hogy a víz a falat nem érheti, valamint a párkány befödés fölhajtásánál sem juthat a falhoz. [...] Ismerve a baj okát, annak orvoslását következőleg képzelem a terv szerint. A párkányról a jelenlegi rézfödés leszedetnék, és megadva a szükséges vízesési lejtőt, a leszedett rézzel újra befödessék. A falra való fölhajtás csak 15 cm. legyen, és szakszerűleg a falba eresztve kapcsokkal odaerősítendő. A szegélyszalag szintén rézből készítenőd, mivel vas és réz két különböző tartósságú fém, nem kellő biztonságot nyújt.”

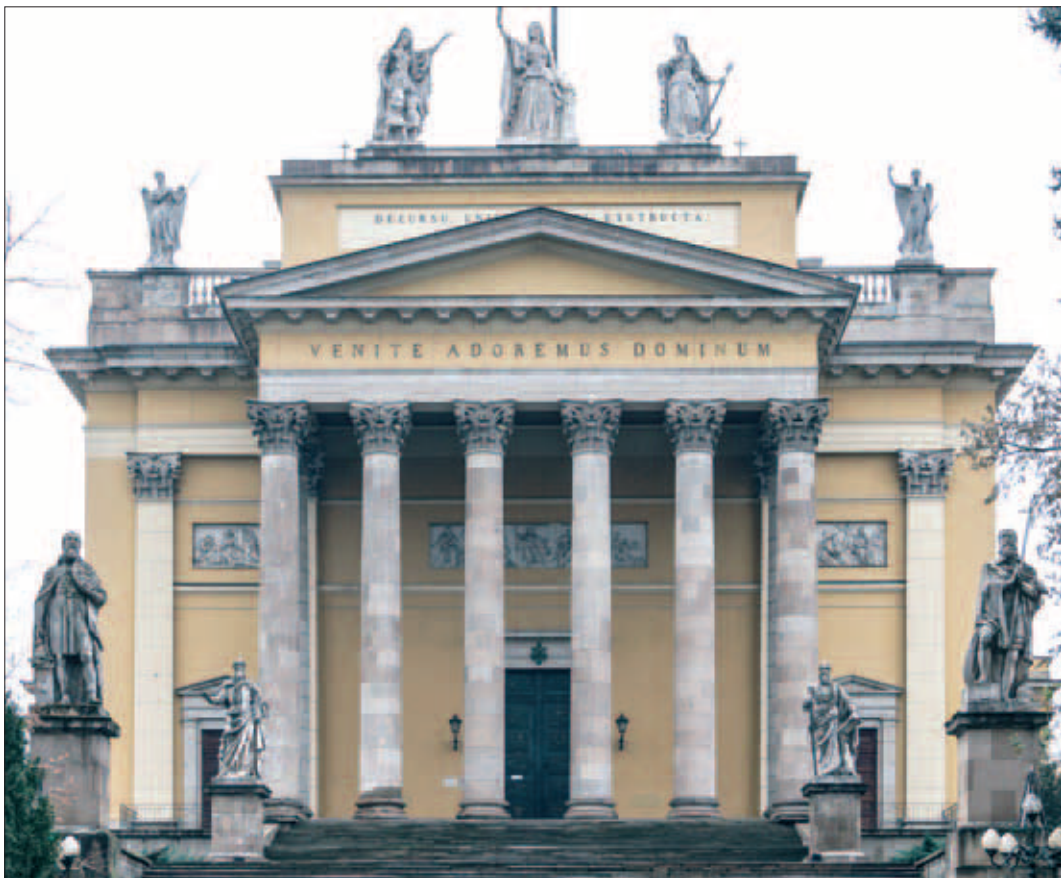
7. kép. Az egri főszékesegyház oszlopcsarnoka

Szabó Imre szakvéleményének VII. pontjában említette a bazilika főbejárata előtti oszlopcsarnok oszlopainak olajfestéssel történő befestését. Ybl ezt nem tartotta célszerűnek, mert utána elütne „kőjellegétől” (7. kép). Ehelyett kőszínű mészfestéket ajánlott: „Midőn fentiekkel a rám bízott feladatnak megfelelni gondoltam, bátor vagyok még néhány megjegyzést arra nézve tenni, hogy a teljesítendő javítási munkák által, miként lehet a templom jókarban tartását későbbi időkre is biztosítani.” Ennek eléréséhez az épület egy lelkiismeretes szakember általi folyamatos felügyeletét javasolja, aki azonnal felhívja a figyelmet a kisebb hibákra is.¹⁸
