MEZŐCSÁT ÉS ÁROKTŐ TELEPÜLÉSTÖRTÉNETE ÉS NÉPI ÉPÍTÉSZETE

FARBAKY PÉTER

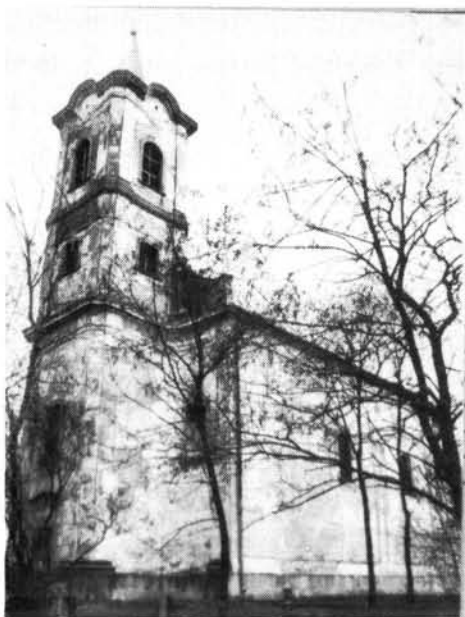
8. kép. Katolikus templom, Ároktő

Az 1718-ban betelepült katolikus lakosok számára Batthyányi Ignác egri nagyprépost építtette 1793–1797-ig a katolikus templomot a Széchenyi utcán.⁵¹ Műemlék jellegű. Egyhajós, csehsüvegboltozatos barokk templom, félköríves szentélyzáródással, homlokzat előtti toronnyal, hasonlóan a többi, ebben a korban épült falusi templomhoz. Berendezése 1790. körül készült, valószínűleg az egri trinitárius templomból került ide.⁵² 1869-ben óriási tűzvész pusztította el a templomot, ezután építették újjá.

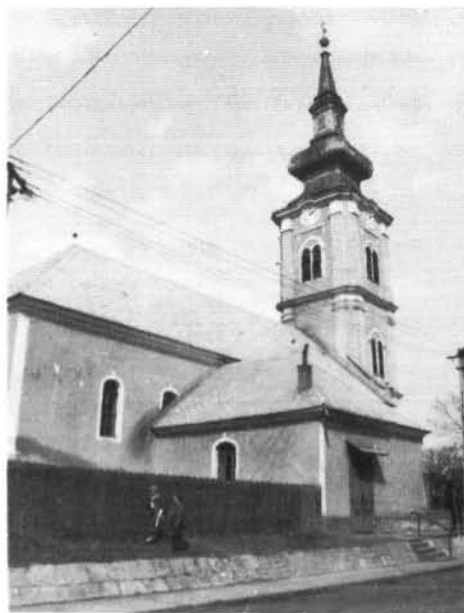
9. kép. Református templom, Mezőcsát

Mezőcsát középkori templomáról sajnos semmit sem tudunk. Egy 1700-as leírás szerint Csáton romos a katolikus templom, de a reformátusoknak fatemplomuk van. A mai református templom az előző, romos állapotban lévő fatemplom helyett 1745. november 23-ra épült fel. 1745–46-ban készült a múlt század vége óta az Iparművészeti Múzeum gyűjteményéhez tartozó festett famennyezet és 20 karzattábla 14 tartóoszloppal. A mennyezet elpusztult felirata szerint 1745-től 1749. november 21-ig készült.⁵³

Egy, megmaradt karzattartó oszlopán 1746-os évszám van. A famennyezetet a révkomáromi műhely mesterei készítették, ugyanez a műhely működött 1740-ben a Pest megyei Tök községben. Motívumai középkori (széles, négyszirmú rózsza), és törökös eredetűek (tulipán–szegfű motívumok és szív idomú elemek), valamint országosan is használtak ebben az időben az akantusz virág- és vázaformák. A festés fehér alapon zöld, kék, piros és sárga színű, erősen megfakulva. A famennyezet múlt századi elszállítása óta a templom eklektikus jellegű belső berendezést és karzatot kapott. Új famennyezet nem készült.⁵⁴ A templomnak eredetileg fatornyja volt, ehelyett épült 1778-ban a kőtorony.

1781-ben és 1789-ben kibővítették, majd egy 1856-os átépítés során nyerte el mai alakját. 1935-ben újjították fel. Ma egyhajós, síkmennyezetes templom, melyhez északról és délről bővítmény csatlakozik a hajó közepén. Két ezüstkelyhe 1616-ból és 1631-ből való. Műemlékileg nem védett épület.

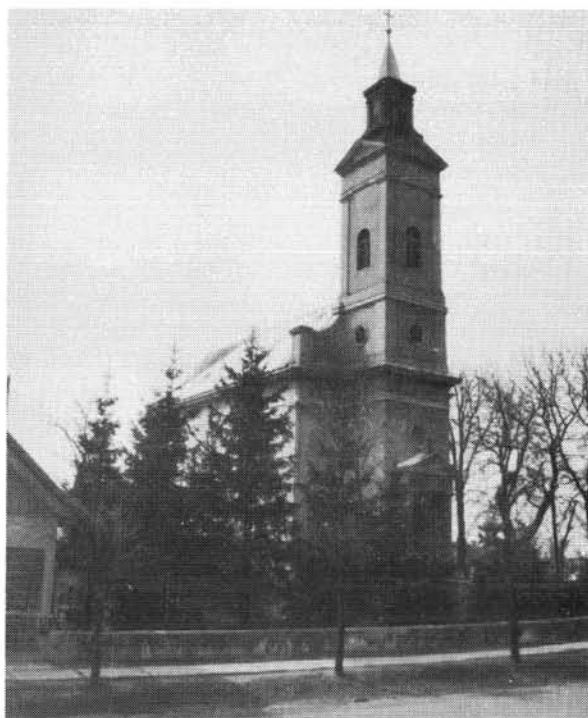
11. kép. Katolikus templom, Mezőcsát

A katolikus templom 1856-ban épült. Egyhajós templom, csehsüvegboltozattal, félköríves záródású szentélyel, egy, keleti, homlokzati toronnyal. Nem védett épület.

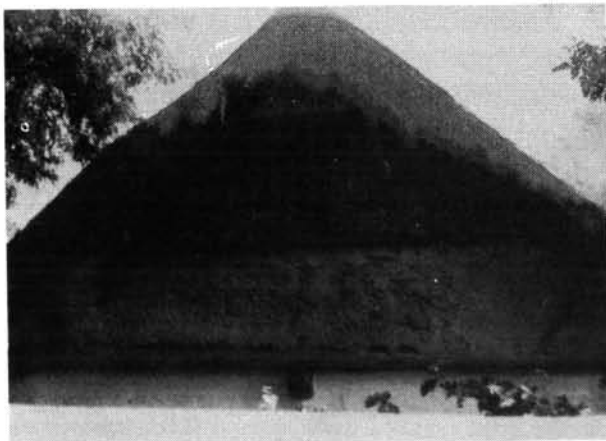
17. kép.
Mezőcsát, Széchenyi u. 32. sz.
Sövényfalú oromzat

láthatjuk, (pl. Mezőcsát, Széchenyi u. 32.), a függőleges karó közé vízszintesen sövénynt fontak be, majd ezt sárral kitapasztolták. A karók a vízszintes folyógerenda lyukaiba vannak rögzítve.

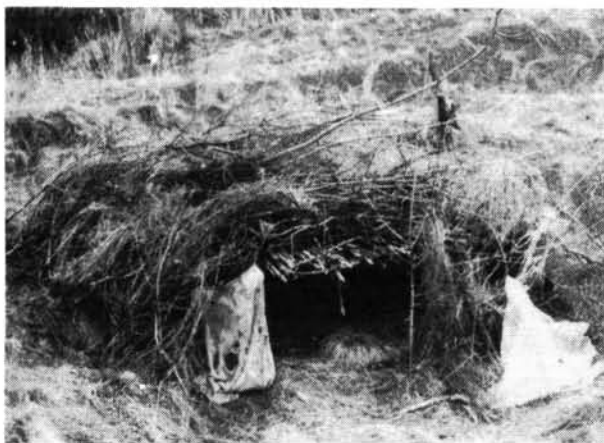
18. kép. Ároktő,
ideiglenes sövénykunyhó
az ótemető mellett
