RÁTKA, HERCEGKÚT ÉS KÁROLYFALVA NÉPI ÉPÍTÉSZETE

KAVECSÁNSZKI GYULA

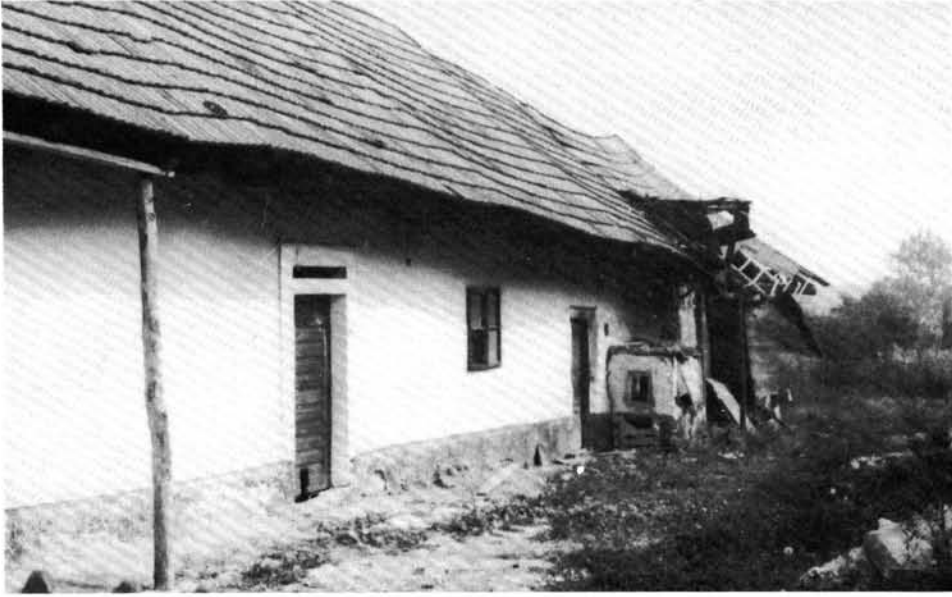
10. kép. Károlyfalva, Rákóczi u. 76. sz. kőkeretes ajtó szellőzőnyílással

Az ajtók, ablakok fölötti áthidalás megoldása egyenes vagy íves. Ez gyakran egy lakóépületen belül is változik. Az egyenes áthidalást *kőkeret* beépítésével, az íveset *boltív* rakásával oldották meg. A kettőt együtt is alkalmazták úgy, hogy előbb a boltívet rakták ki kőből, majd a kőkeretet építették be. A bejárati ajtókat Károlyfalván öt elemből álló kő nyílászáró beépítésével képezték. Az áthidaló gerenda két részből állt, a két rész között 6–8 cm magas, az ajtó szélességének megfelelő szellőzőnyílást faragtak. Ez biztosította az állandó léghuzatot a szabadkémény számára (10. kép). A kő nyílászárókat díszítették, amelyről a későbbiekben szó lesz. Természetesen használták a fa nyílászárókat, a fa áthidaló gerendákat is. Az ajtók rendszerint szimplák. A kamraajtó és a pitvarajtó előtt megfigyelhető a *félajtó* vagy *rács*. Feladata, hogy a kisállatokat kizárja az épületből.

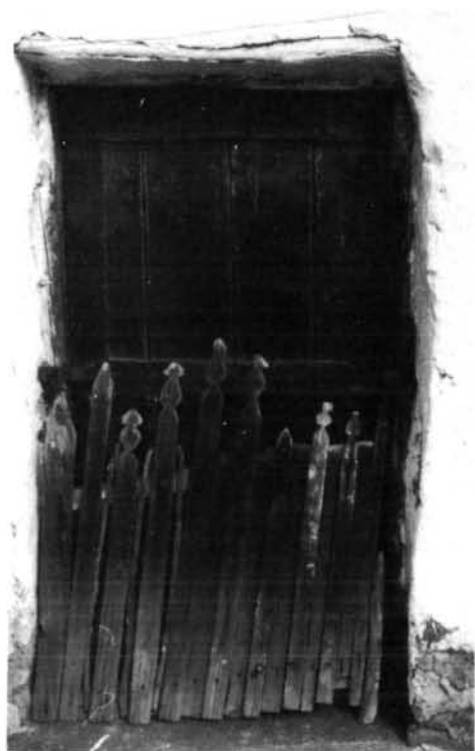
11. kép. Rátka, Kossuth u. 25. sz. rács

A rácsot képező leceket szintén motívumok díszítették (11. kép). A sarokléc köből faragott tányérkában forgott.

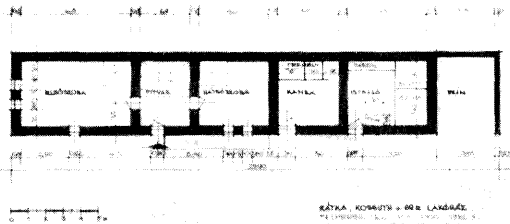
12. kép. Rátka, Kossuth u. 69. sz. lakóépület alaprajza

A Rátka, Kossuth u. 69. sz. alatti lakóépület alaprajzát vizsgálva több érdekességet lehet megfigyelni (12. kép). Waner Gyuláné 82 éves tulajdonos elmondása alapján mind-

két szobában volt kemence. A lapos tetejű kemencéket sárgára, pirosra vagy fehérre színezték. Az épület kőből épült, szabad kéményes. A főzés, sütés színtere a hátsó szoba volt. A kamrában látható hombárban néha 30 q búzát is tároltak. Az istállóban a tyúkól az ajtótól jobbra helyezkedett el, külön helye volt a növendékmarhának és a szalmának. Ezt az elrendezést azonban csak egy-két esetben figyelhettem meg. A learatott gabonát először a szén alá hordták be. Az udvar keskeny és kicsi, mindössze 8,5 m széles. Waner Gyuláné mondta: „Kicsi volt az udvar ezért nem építettünk csúrt, mert nem tudtuk volna behordani az élelmet.”

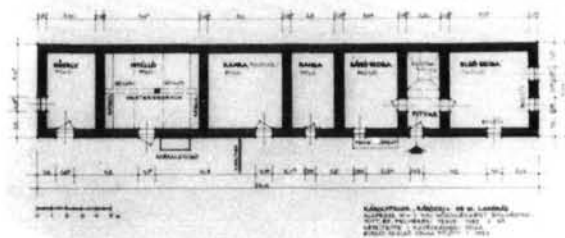
13. kép. Károlyfalva, Rákóczi u. 49. sz. lakóépület alaprajza

Károlyfalva, Rákóczi u. 49. sz. alatti lakóépület alaprajzán lemérhető a fejlődés az előző lakóházhoz viszonyítva (13. kép). A kemence kikerült a szobából, a pitvar felől konyha lett, a főzés, sütés tevékenysége itt zajlott. A kemencének ma már csak a helye látszik. A datálás szerint az épület 1823-ban épült. Az alaprajz egy kamrával bővült, ami tulajdonképpen magtár. A kisebbik kamrában tartották az élelmiszert. Az istálló nagyméretű, két jászol található benne, ami jelentős állattartásra utal. Az istállóban a felülborított gerendafödémest mestergerenda tartja, melyet még külön faoszlop támaszt alá. A kőkeretes ablakot copf díszítés övezi.

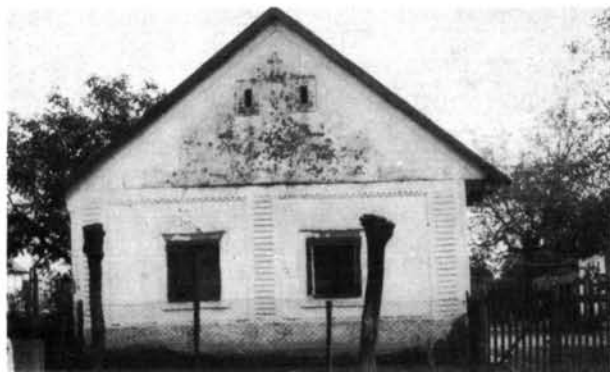
19. kép. Rátka, Kossuth u. 25. sz. lakóépület utcai homlokzata

ben a klasszicista és copf stílusjegyek ismerhetők fel. A homlokzat gazdagítására való törekvés jellemző a vizsgált településeken is. Ez sok esetben nem csak az utca felőli homlokzatra vonatkozik, hanem jelentkezett az udvar felé eső falfelületen, pl. az ablakok fölött is. Az oromzat díszítésénél elsősorban a *szerkezeti felépítést* igyekeztek hangsúlyozni, a falak, földém, ablak, tetősík vakolatrátétes kiemelésével vagy körülhatárolásával. Ez a tanulmányban bemutatott házak mindegyikére jellemző (19. kép).

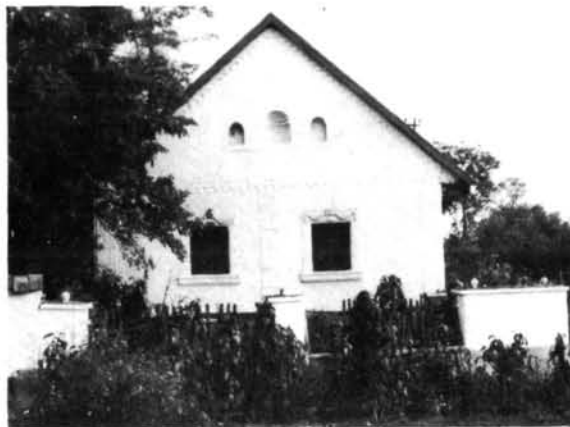
20. kép. Rátka, Iskola tér 1. sz. copf stílusú díszítéssel lakóépület

A klasszicizmus józansága, fegyelmezettsége mellett megjelenik az oromzatok, különösen az ablakkeretek játékos *rokoko* és *copf* díszítése (20. kép). Az oromzatok díszítése Rátkán és Károlyfalván különösen szép. Az oromzaton látható fülkéket vallási okokból képezték ki. Ezeket Rátkán ma is ilyen célokra használják. Károlyfalván a Rákóczi u. 55. sz. alatti ház homlokzatán három darab kiképzett fülke található, melyet szintén vallási célokra használnak. A középső alapszíne *kék, fehér csillagokkal*, a két szélső alapszíne *piros*, díszítés már nem ismerhető fel. Az oromfalon fülkék hiányában a szellőző ablakok fölött gyakori vakolatrátétellel kiképzett kereszt. A homlokzatok díszességét emelte az ajtó, de főleg az ablakkeretek díszessége. Ezt vagy vakolatrátétellel képezték, vagy ha az ablakkeret kőből készült, a díszítést a kő áthidaló gerendába faragták. Az áthidaló gerendák faragott motívuma főleg a *virág, levél*, esetleg *szőlő*. Ez a fajta díszítés csak Károlyfalván jellemző és ma is gyönyörűeket lehet látni. Az ablak-, ajtókereteket a *nyilazói* bányában készítették, a kőfaragó ott faragta ki a díszeket. Károlyfalvára jellemző még a vasból öntött ablakvédő táblák használata (21–22–23. kép). Az ablaktáblák motívuma főleg a *virág*. Hercegkúton ma már csak egyetlen házon maradt meg a vasból öntött ablaktábla.

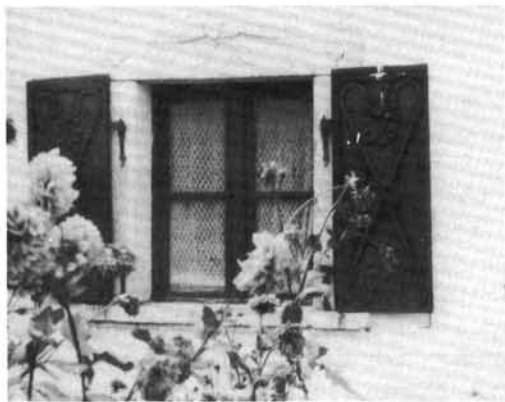
21. kép. Károlyfalva, Rákóczi u. 20. sz.
áthidaló gerendába faragott levél
és virágdíszítés, díszített vas ablaktáblákkal

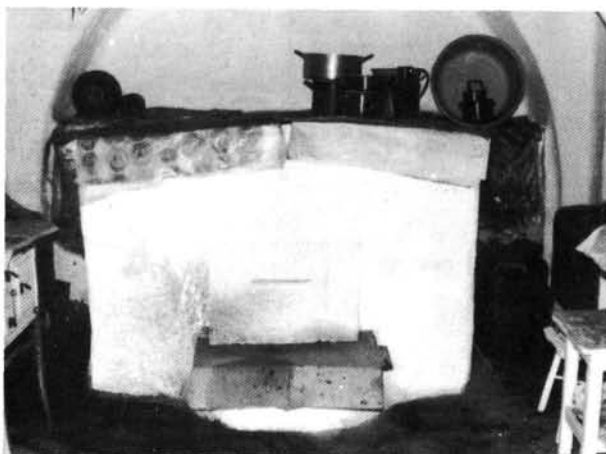
24. kép. Rátka, Kossuth u. 94. sz. kemence

kenyeret sütöttek. A két oldalán látható főzőpadkát főzésre és palacsintasütésre használták. A főzőpadkától a füstöt külön kiképzett füstelvezető vezette a szabad kémény alá. A padkán *beépített edénytárolókat* találunk (25. kép).

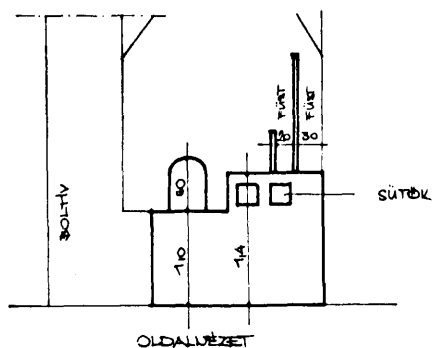
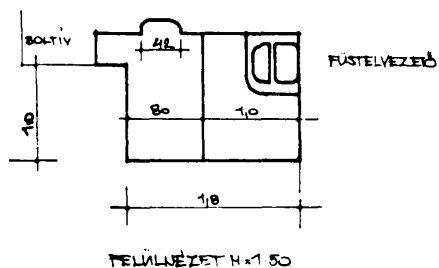
RÁTKA, KOSSUTH u. 96 BTUMPFHAUS
SARKOS ELRENDÉZÉSŰ KEMENCE
FELMÉRÉSI RAJZ M = 1:50
KÉSZÍTETTE: KAVECSÁLYSZKI GYULA

26. kép. Rátka, Kossuth u. 96. sz.
kemence felmérési rajza

A sarkos elrendezésű kemence lépcsős kialakítású volt. A „lépcső” felső részében *sütőket* alakítottak ki, és Stumpf Györgyné Rátka, Kossuth u. 96. sz. alatti lakos elmondása alapján a *zsidók csólendokat* sütöttek benne. A kemencével ellentétes sarokban itt is megtalálható a főzőpadka, amit a legtöbb esetben palacsintasütésre használtak és száraz fával tüzeltek alatta (26. kép).

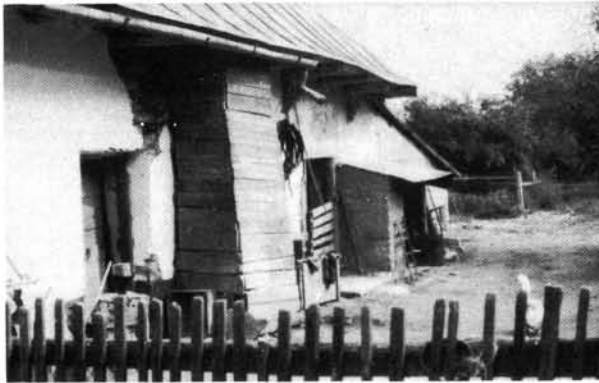
28. kép. Károlyfalva, Rákóczi u. 39. sz. szénaledobó

nagyméretű istállót találtam. Az ajtó a helyiség közepén van, ablaka nincs. Az egyik jászolnál a tehének, a másikonál a lovak álltak, vagy a növendékmarhák. A rátkai ház istállója más elrendezésű. A bejárati ajtó jobb oldalán *tyúkól* áll. A jobb oldali rövidebb fal mellett a szénartartó (Heuhalter), mellette a növendékmarha helye volt, az ajtóval szemben a jászol (Futterkrippe) található. Az istállóban tárolták az állattartás különböző eszközeit pl. kaparó, villa, hám a falra akasztva. A megszaporodott állatállomány miatt a szénartartót az istálló bejárata mellett, az eresz alá építették meg úgy, hogy az ajtó felőli oldalon kb. 1 m magasságban nyílást hagytak rajta. A szálás takarmányt a padlásról közvetlenül a *külső szénartartóba* juttatták (28. kép). A külső szénartartó azonban csak Ká-

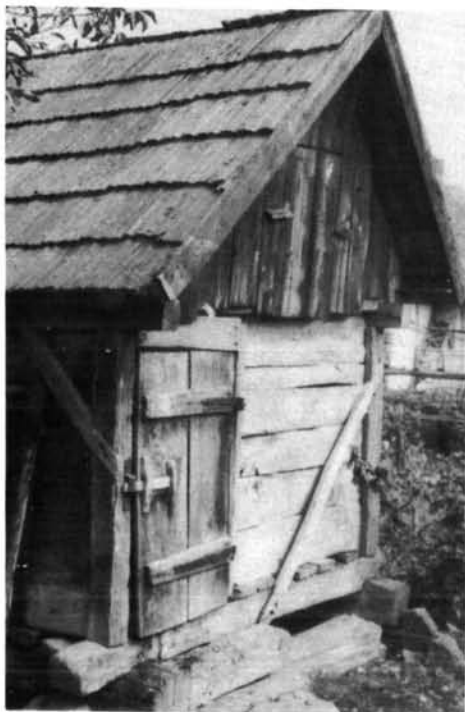
29. kép. Károlyfalva, Rákóczi u. 67. sz.
hidasól a tetőtérben kialakított tyúkóllal
