# ÉSZAKKELET-MAGYARORSZÁG ISPÁNI VÁRAI

WOLF MÁRIA

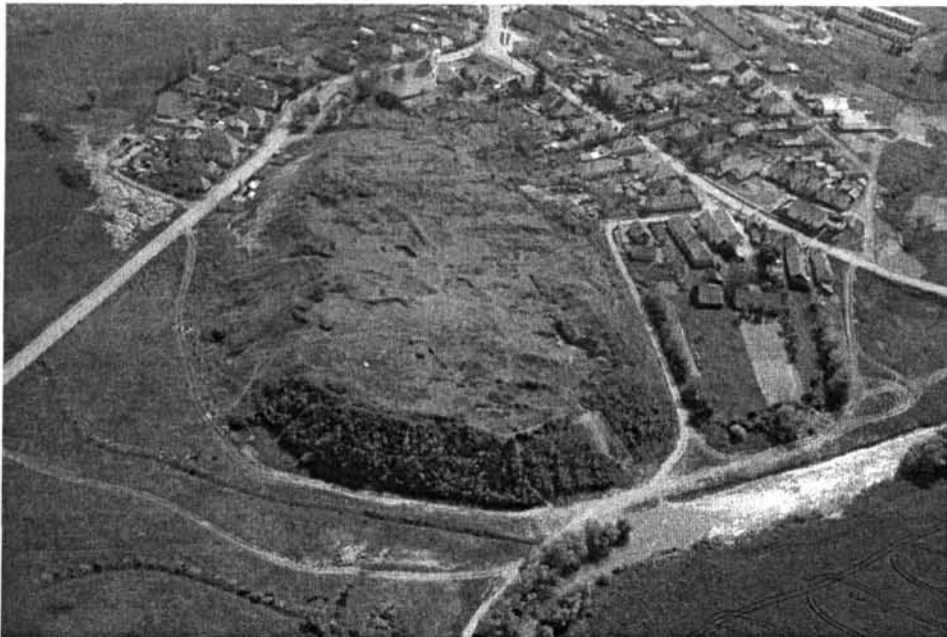
*2. kép. Légi felvétel a Borsodi földvárról (Kulcsár Géza felvétele)*

A borsodi földvár a Bódva folyó partján, a Cserehát déli oldalán elterülő, a Bódva mocsarai által körülvevett alacsony dombon helyezkedik el (1. kép). A domb mintegy 15 méterrel magasodik a folyó szintje fölé. Erre emelték a napjainkra már erősen lepusztult sáncokat, amelyek viszonylag kis, 1,7 hektáros területet ölelnek körül. A sáncok a keleti és a nyugati oldalon maradtak meg legépebben, itt megközelítően öt méter magasak állanak (2. kép).

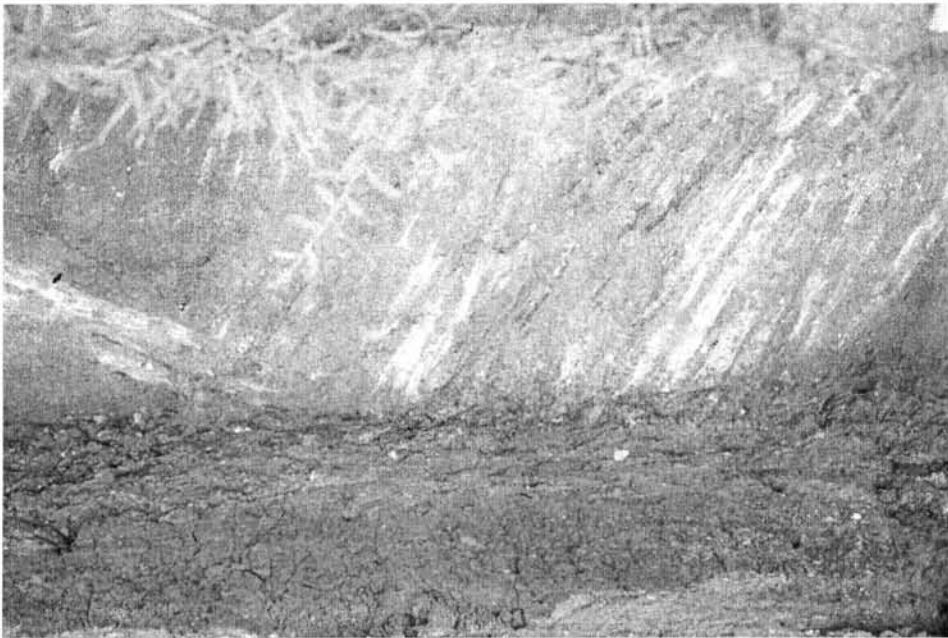
*3. kép. Rácszerkezet nyoma a borsodi földvár első építési periódusában*

Az első periódusban 4–8 és 6–12 cm átmérőjű, szorosan egymás mellé fektetett gömbfákból igen sűrű rácsszerkezetet hoztak létre (3–4 kép). Ezt a sánc külső oldalán két sorban levert karók támasztották meg (5. kép). A második periódusban közvetlenül erre építették fel a két sor rekeszből álló újabb szerkezetet. A 20–30 cm átmérőjű gerendákból szabályos négy-szög alakú kazettákat hoztak létre, amelyeket földdel töltötték meg (6–7. kép). A két kazettasor egymástól 4 méterre a sánc külső és belső oldalán helyezkedett el, köztük az erősen ledöngölt földben csak néhány, a szerkezet merevítését segítő kereszt irányú gerendát találtunk. A sánc szélessége 10,5 méter volt, eredeti magassága a külső oldalon 5–6 méter, a belsően ennél valamivel kevesebb lehetett (8–9 kép).

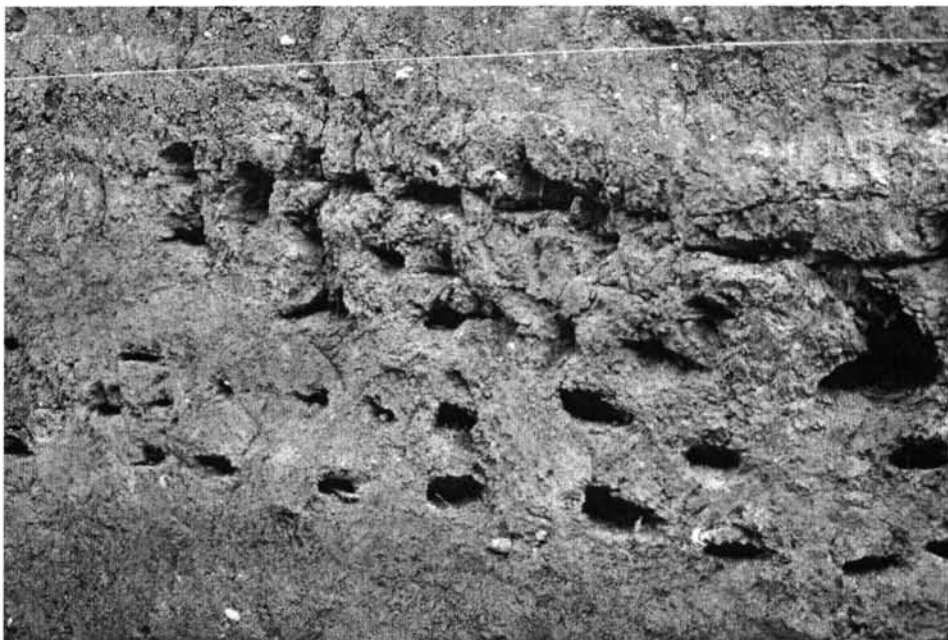
*4. kép. Rácszerkezet nyoma a borsodi földvár első építési periódusában*

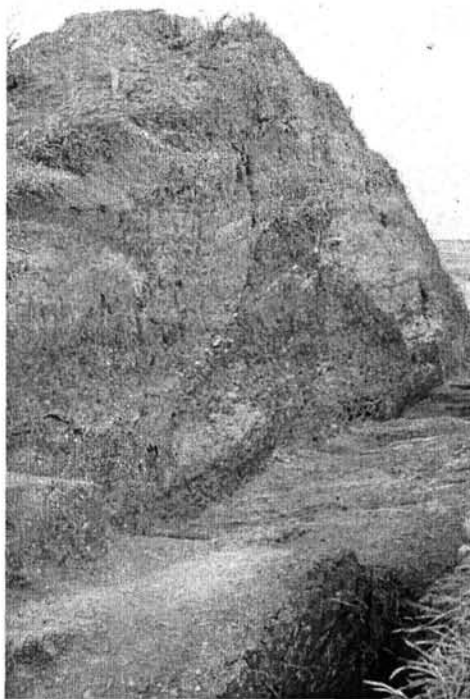
5. kép. A keleti sáncátvágás a borsodi földvárban

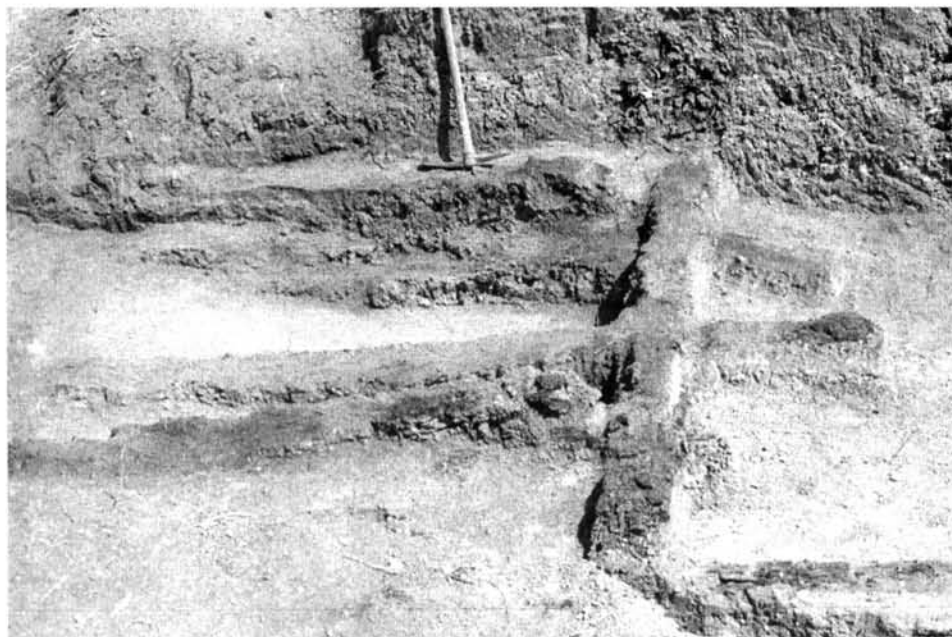
*6. kép. Kazettás faszerkezet nyoma a borsodi földvár sáncában*

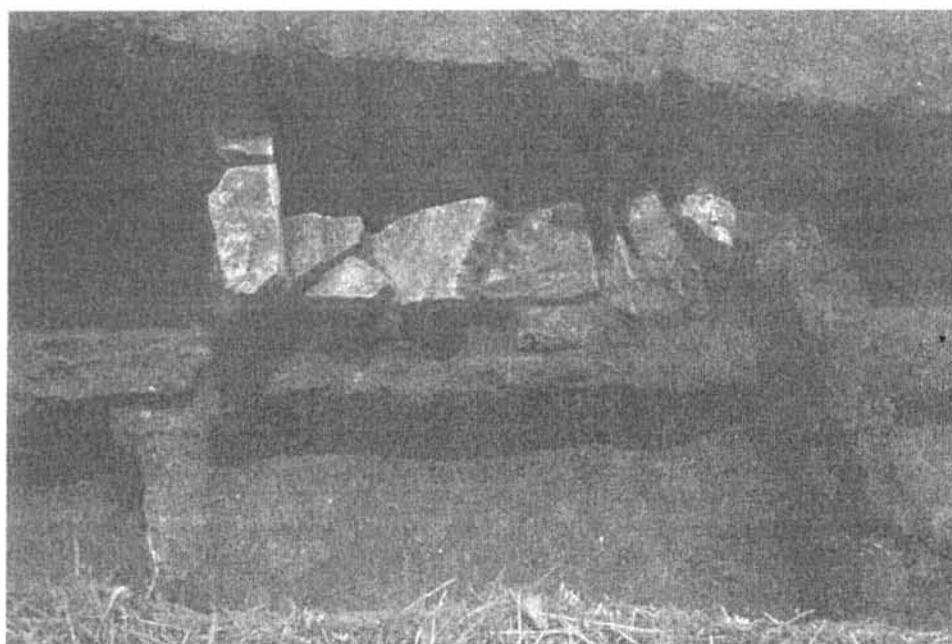
*7. kép. Kazettás faszerkezet nyoma a borsodi földvár sáncában*

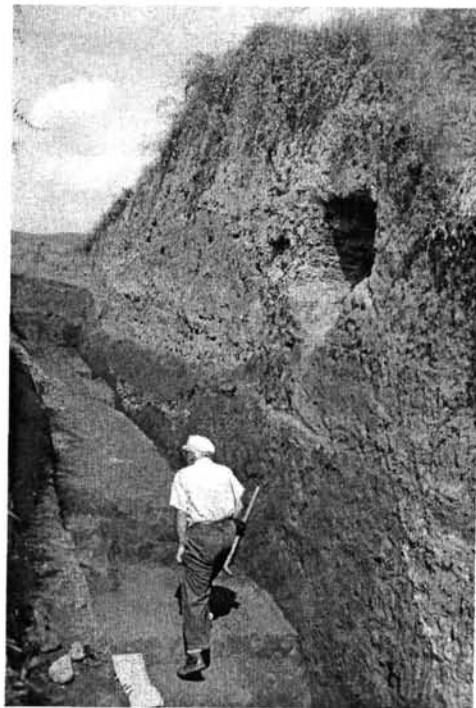
8. kép. A borsodi földvár sáncának mérete a keleti sáncátvágás helyén

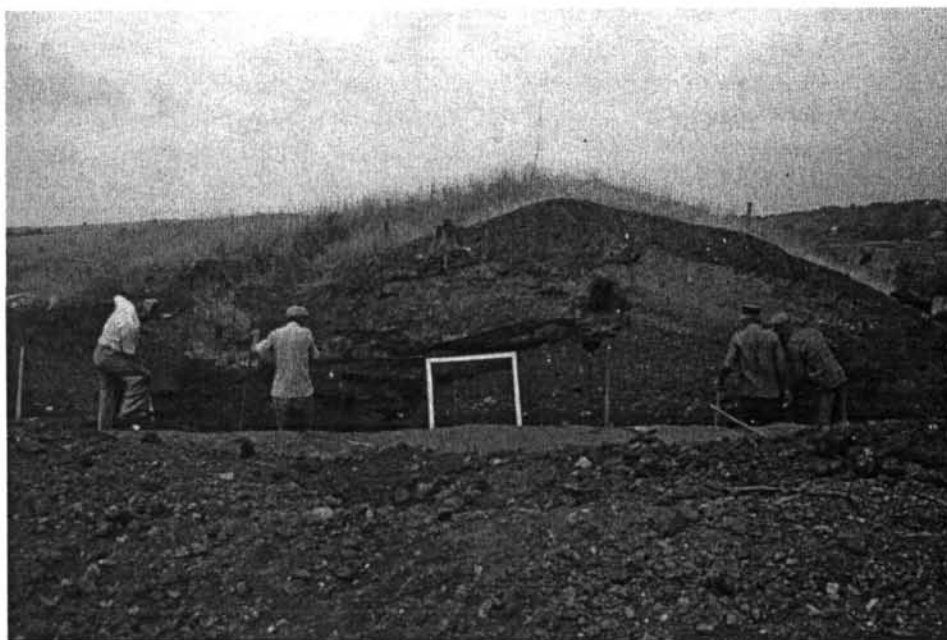
9. kép. A borsodi földvár sáncának mérete a nyugati sáncátvágás helyén

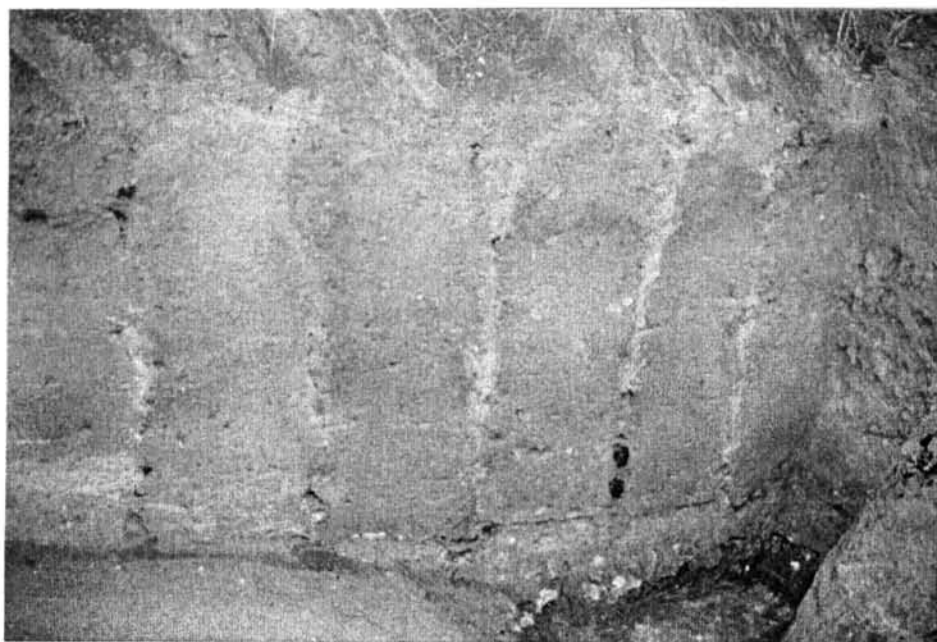
10. kép. Kazettás fa szerkezet nyoma a borsodi földvár sáncának nyugati oldalán

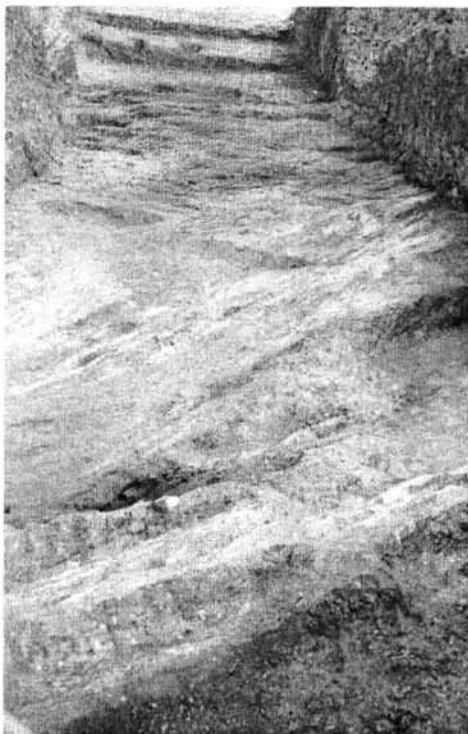
11. kép. Sűrű rácsszerkezet maradványa a borsodi földvár első építési periódusában

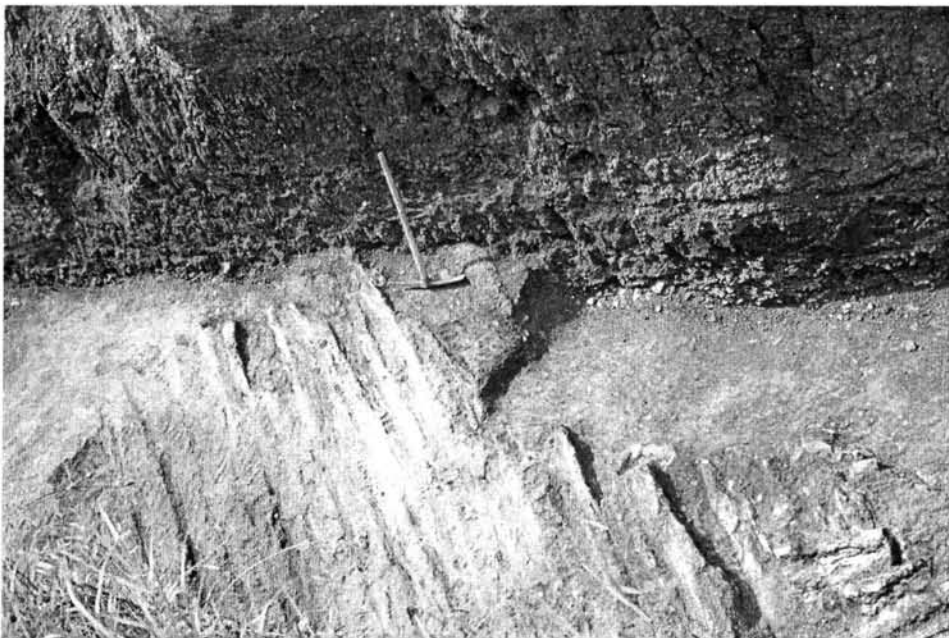
*12. kép. Olló alakban egymás mellé helyezett vékony gallyakból kialakított rácyszerkezet*

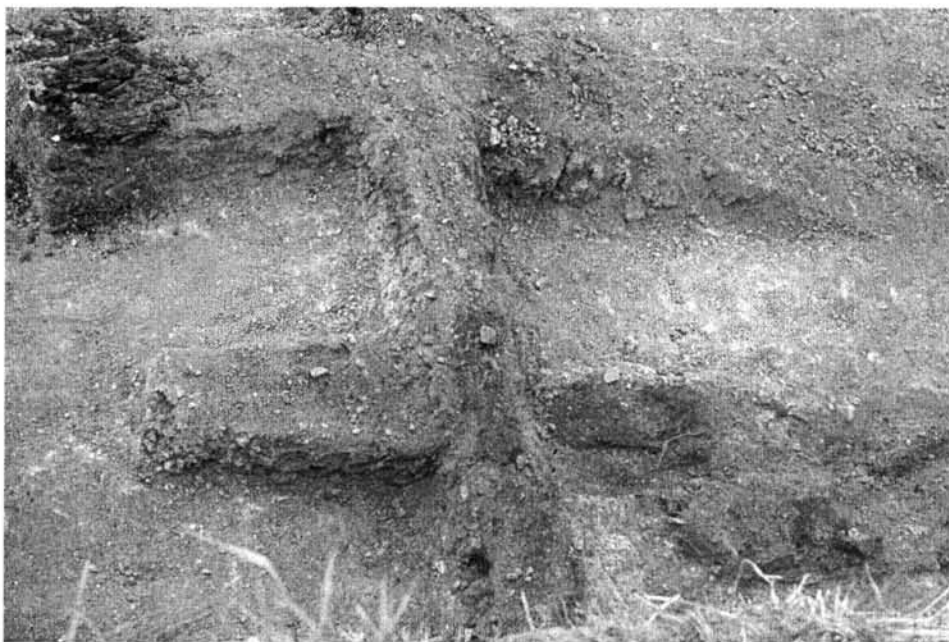
*13. kép. Megmunkált gerendamaradványok a borsodi földvár sáncában*

Ennek azonban ellentmondanak a borsodi megfigyelések. Itt ugyanis szögletesre bárdolt gerendákat találtunk, amelyek egymással kötésben, összecsapolva helyezkedtek el (13–16. kép). Csapolás és megmunkálás nyomát azonban nemcsak itt, hanem Sályban,<sup>19</sup> Gyöngyöspatán,<sup>20</sup> Mosonban és Sopronban,<sup>21</sup> Honton<sup>22</sup> is megfigyelték. Hasonlóképpen összedolgozva, csapolva, összekötve, facsappal összefogva kellett, hogy elhelyezkedjenek a sáncirányban egymást követő kazetták is. Ezt kívánja a szerkezet stabilitása, amelyre feltétlenül törekedniük kellett. Ellenkező esetben maga a konstrukció értelmét veszítette volna, a sáncba épített földtömeg ha egyéb nyomás nem is érte, a saját súlyánál fogva lassan szétnyomta volna a faszerkezetet. Egy ilyen irányú folyamat, és ennek javítása jól megfigyelhető volt a borsodi sáncátvágás során, a sánc nyugati oldalán (17. kép).

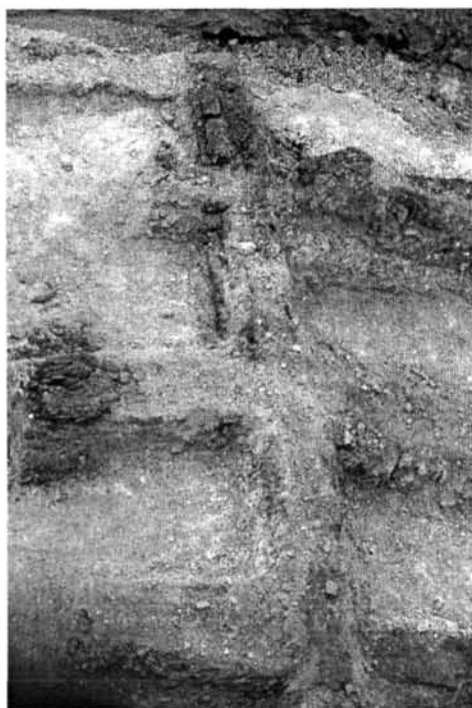
14. kép. Bárdolt és összecsapolt faszerkezet maradványa a borsodi földvár sáncában

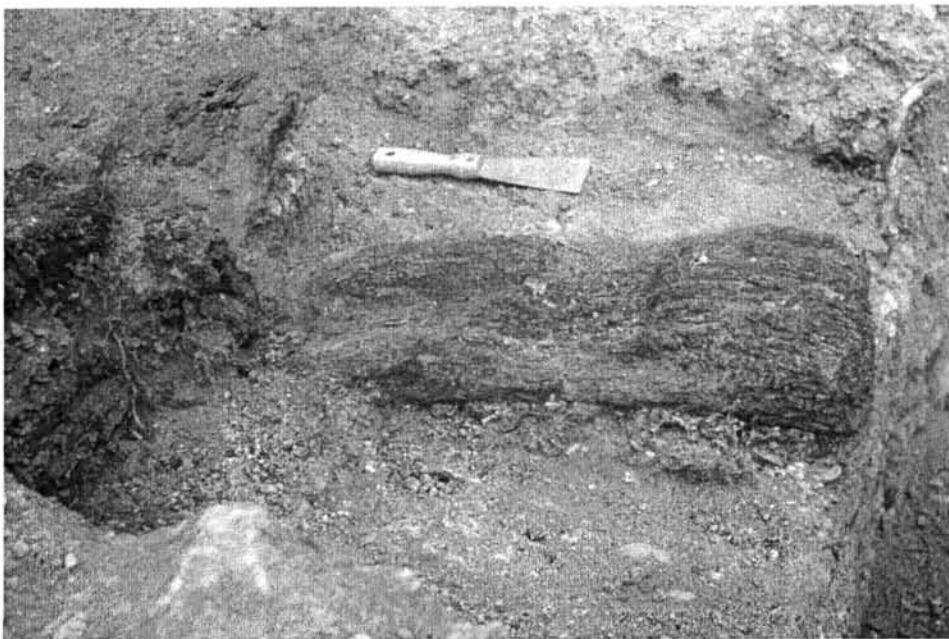
*15. kép. A faszerkezet összecsapolásának nyoma a borsodi földvár sáncában*

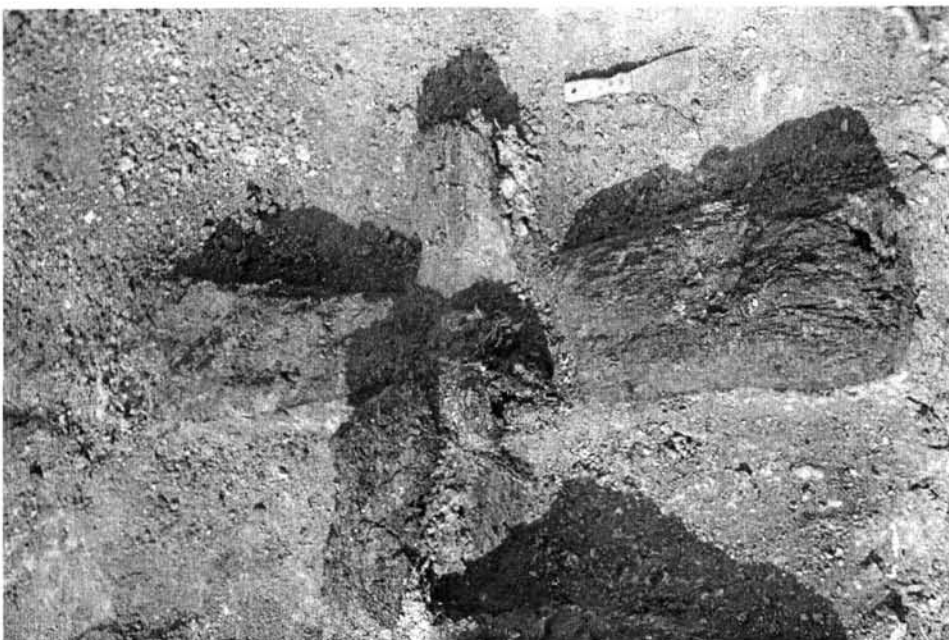
*16. kép. A faszerkezet összecsapolásának nyoma a borsodi földvár sáncában*

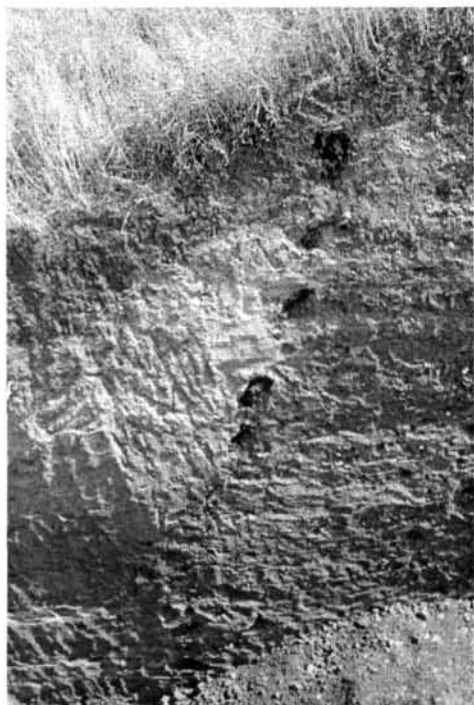
17. kép. Kidülő faszerkezet nyoma a borsodi földvár nyugati sáncátvágásának helyén
