**Dénes György**

## **Szalonna Árpád-kori templomának 1906. évi képe Pörge Gergely rajzain**

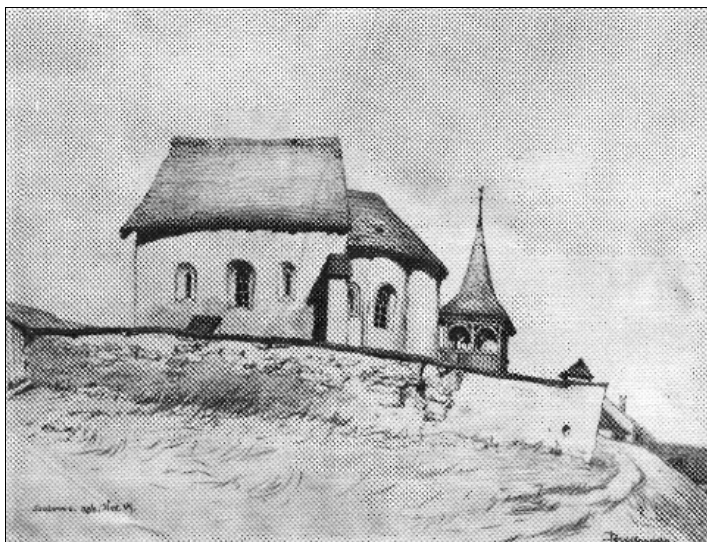
*T 8813 – Az alacsonyabb tető a XI. századi kerek templomot és apszisát fedi, a magasabb tetőszerkezet alatt húzódik a XII-XIII. századi bővítés.*

- T 8813 A templom külső képe délről. 1906. november 14.  
(24 x 32 cm)
- T 8814 A templom külső képe keletről. 1906. november 9.  
(17,5 x 25,3 cm)
- T 8815 A szentély külseje és a bejárati kapu. 1906. november  
(17,5 x 25,6 cm)
- T 8816 A templom belseje, a hajó és régi mennyezetének képe  
a szentély felől. 1906. november 12.  
(17,5 x 25,9 cm)
- T 8817 A templom belseje, a szentély képe a hajó felől. 1906.  
november  
(17,5 x 25,7 cm)
- T 8818 Az apszidiol azóta elpusztult falkép töredéke: három  
apostol feliratos szalagokkal. 1906.  
(21 x 27 cm)
- T 8819 A templom szószéke. 1906. december 3.  
(24 x 31,5 cm)

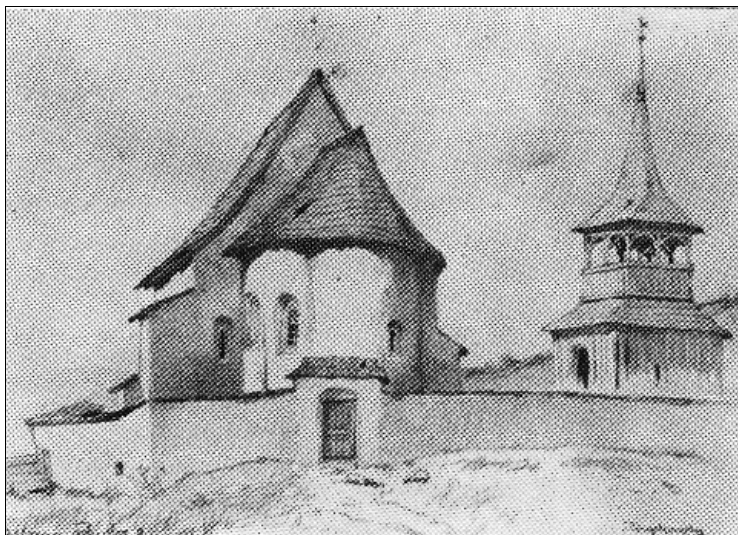
*T 8814 – A templom képe keletről, a XVIII. századi fa haranglábbal.*

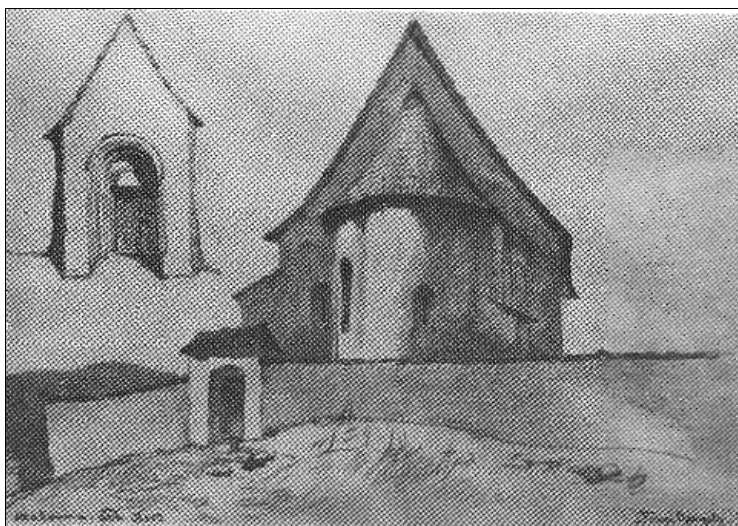
*T 8815 – A templom keletről. A kép bal felső sarkában a templom nyugati falában levő román kapu látható.*

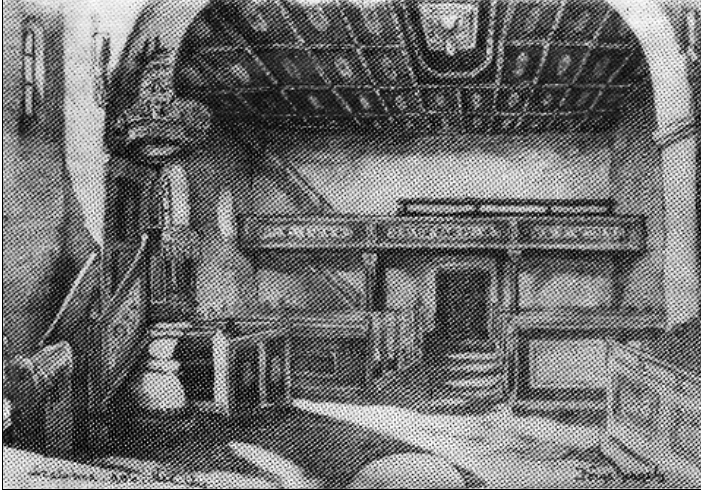
*T 8816 – A templom belső tere és festett deszkamennyezete 1625. évszámmal, 1777-ben készült festett fa karzata és 1801-ben készült szószéke. A diadalív mindkét oldalán látható az elpusztult gótikus boltozat bordaindításának maradványa.*

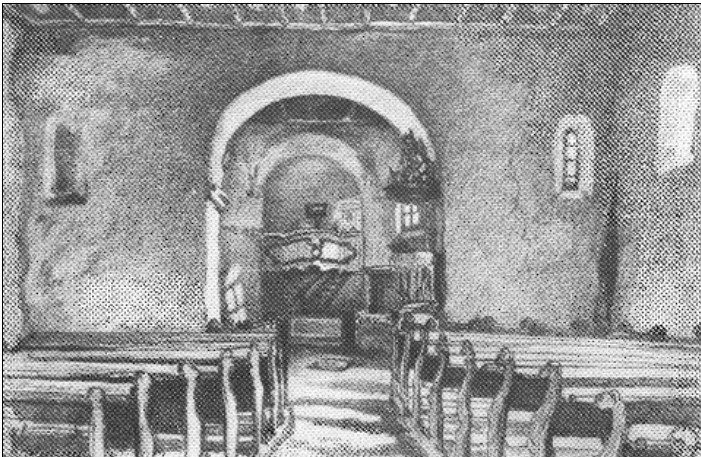
*T 8817 – A templom XII-XIII. századi bővítésének a reformátusok által fehérre meszelt falú belső tere, két funkcionáló és egy befalazott román ablakával. A diadalíven túl a XI. századi kerek templom szentélye látszik.*

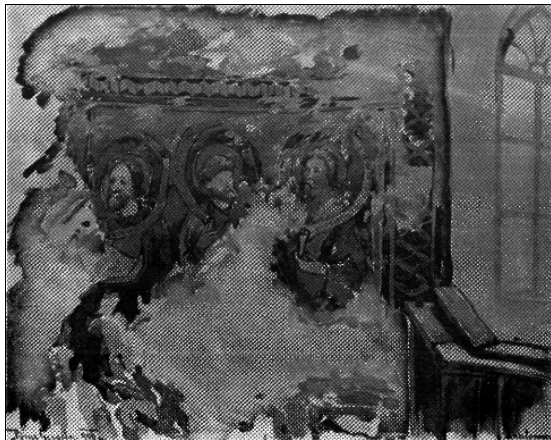
*T 8818 – A XI. századi kerek templom apszisának déli falán 1900-ban feltárt és azóta elpusztult XV. századi falkép töredék.*

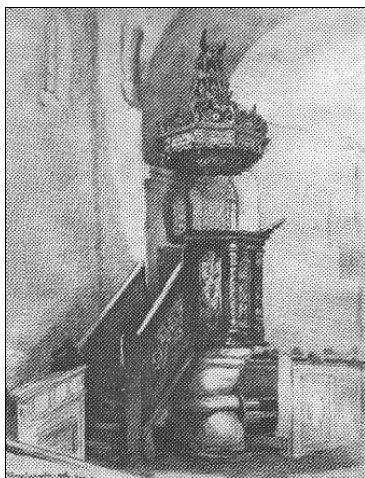
*T 8819 – A templom festett fa szószéke, koronáján 1801 évszámmal.*

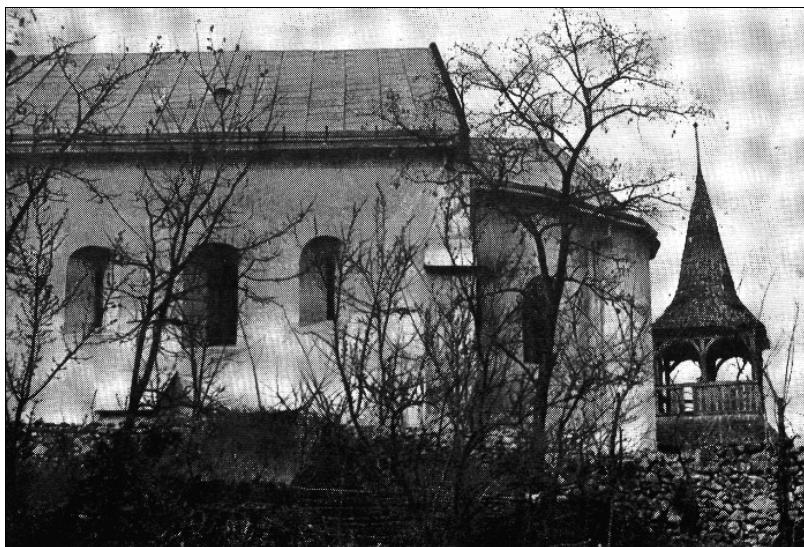
*A templom bádogtetős képe az 1922. évi renoválás után.*

1922-ben jelentős felújítást végeztek a templomon. Meredek zsindeleteteje helyett jóval laposabb bádogtetőt kapott, korábban meszelt külsejére durva felületű vakolat került. A kapu falsíkból kiugró részének csúcsba menő, hegyes, háromszög alakú tetőzetét felül lecsonkolták, így az trapéz alakú lett. Kicsérélték a templomhajó régi, szép, népi barokk festésű kazettás fa mennyezetét egy egyszerű, festett, sík deszkamennyezetre. A templom belsejében a régi mészrétegeket részben levakarták és a falakat újra meszelték. A régi mészrétegek eltávolítása során középkori falképek kerültek napvilágra, viszont elpusztult az apszidiol falának régebben ismert, három apostolt ábrázoló falképtöredéke.<sup>3</sup>

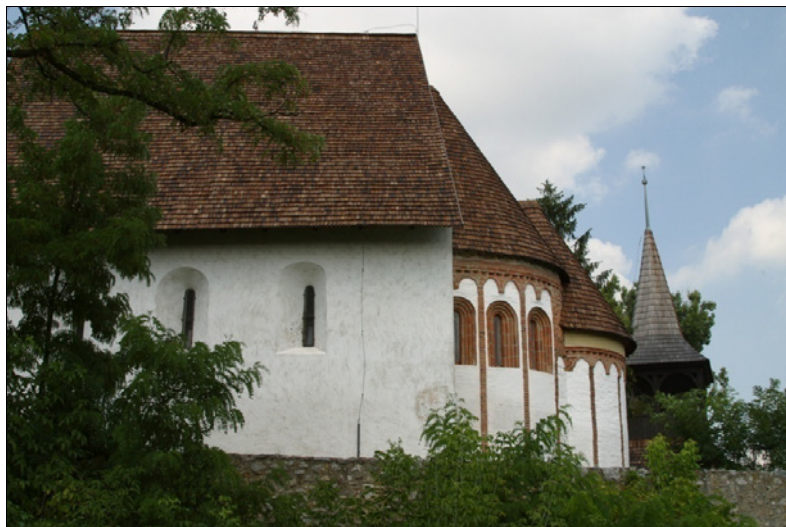
*A templom az 1970-es évekbeli felújítás és restaurálás után.*

A jegyzetek 1. száma alatt, a szerző által említett régészeti feltárás és műemléki helyreállítás évekig tartott. A munkák során a lehetőségekhez mérten sok részletet helyreállítottak (pl. a tetőt a régi állapotába állították vissza), a freskókat megkutatták és restaurálták. Az elvégzett munkákról a következő írások adnak részletes felvilágosítást: *Schönerne Ilona*: A szalonnai református templom helyreállítása. In. A Herman Ottó Múzeum Évkönyve XX. Miskolc, 1981. 39-51. p., és ugyanebben a számban *Hokkyné Sallay Marianne*: A szalonnai református templom középkori falképei, 53-60. p.; *Bécsi János – Pintér Attila*: A szalonnai református templom falképeinek helyreállítása, 61-71. p.
