ICOMOS HÍRADÓ

KÜLÖNSZÁM 2014. január

MŰEMLÉKI HELYREÁLLÍTÁSOK PEST MEGYÉBEN

2013. december 12-én, a Pesti Vármegyeházán került sor az ***Egy kis mustra 2013 - Műemléki helyreállítások Pest megyében*** című kiadvány bemutatójára. Az eseményen megjelenteket Tarnai Richárd, Pest megyei kormány megbízott köszöntötte. A kötet megjelenéséhez Nagy Gábor, a Pest Megyei Kormányhivatal Örökségvédelmi Hivatalának főosztályvezetője, a kiadvány tervezője és szerkesztője fűzött gondolatokat - elhangzott beszédét, és a kiadvány anyagát örömmel adjuk közre az ICOMOS első, 2014. január havi különszámában:

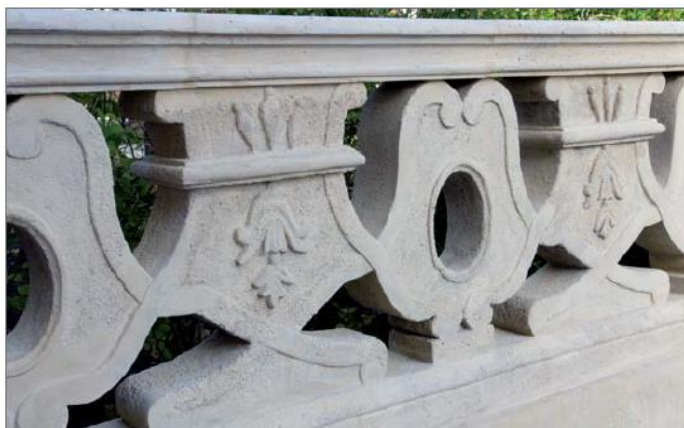
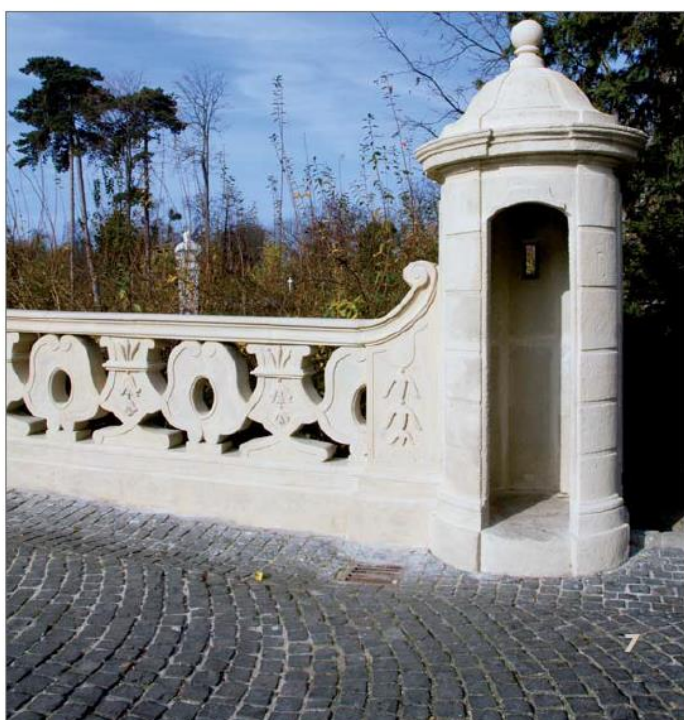
GÖDÖLLŐ, GRASSALKOVICH KASTÉLY, BEJÁRAT

A kastély főbejáratához bevezető díszkorlát még a XVIII. században épülhetett a maitól eltérő formában, amire régi metszetek és a beépítés sajátosságai is utalnak. A jelenlegi kialakítás is már több mint száz éves a korabeli fotók alapján. A 90-es évek közepén a korlátot szétszedés nélkül újítták fel. Mostanra viszont az állapota kritikussá vált, amit számos szerkezeti károsodás, az elemek szétszúszása és a régi faragott kövek jelentős mállása is jelzett.

Az NKA támogatásból megvalósuló újabb helyreállítás során lehetővé vált az őrfülkék kivételével a teljes korlát szétbontása. A kisebb elemek műhelybe szállítását követően a tisztítás és formai kiegészítés mellett a felületi és formai kidolgozás barokkra jellemző gazdag, egyedi részletei váltak láthatóvá. A laborvizsgálatok sajnos nem adtak kellő információt a korabeli színezés tekintetében, ezért a színrekonstrukció elmaradt és a felületek a már korábban ismert sárgás kőszínt kapták vissza a kiegészítést követően. A hiányokat sóskúti kő örleményével kevert Terzith adalékkal és a talapatoknál faragott kőelemmel pótolták. Cserélni kellett az őrfülkék tetején lévő már újabb díszgömböket is archív fényképek alapján.

A korlát szétbontásakor az átépítés korára és mesterére utaló felirat került elő: Krivek István 1907. A felújított díszkorlát újra jól illeszkedik a barokk homlokzathoz.

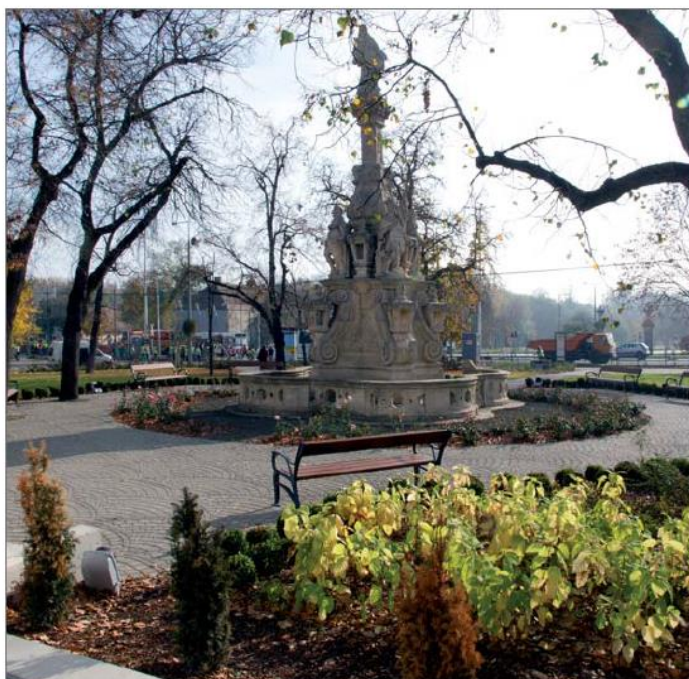
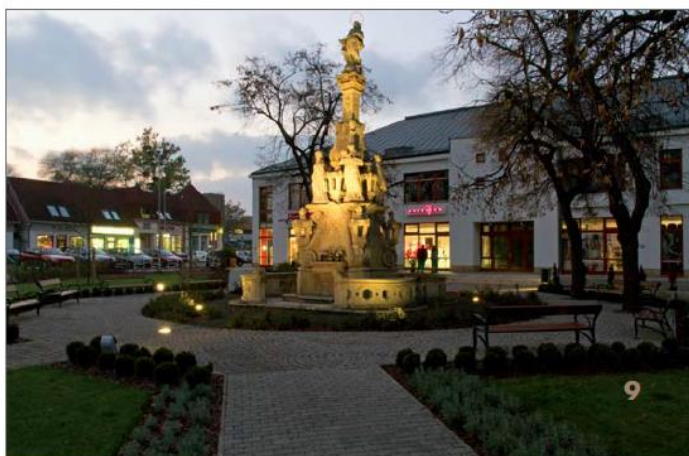
GÖDÖLLŐ, MÁRIA-KERT

Gödöllő egykori főterén, a Szabadság téren áll a Mária oszlop, Martin Vogerl műve 1749-ből, a hainburgi Mária oszlop ikertestvére. A négykaréjos, áttört korlással körbevett szoborcsoport alul domborművekkel díszített és volutás támaszok övezik. Felettük lámpások és szobrok (Szent Teréz, Antal, Rókus, Flórián) veszik körbe a sudár oszlop tetején álló Mária, glóriával övezett alakját. A szoborcsoportot a 90-es évek elején javították és jelentősebb restaurálása 2006-ban történt meg. Ekkor Mária korábban már újrafaragott fejét ismét kicserélték. A szobor újabb kori háttérét képező lapos tetejű étermet a közelmúltban lebontották, s helyére magas tetős iroda- és kereskedőház épült, ami indokoltá tette a korábbi közpark át gondolását. A szoborcsoport háttérét most már az új épület bejárati tengelye képezi. A karéjos korlátot kavicsolt sétány és rózsakert választja el a legyezőformában lerakott burkolatú sétánytól, ami körgyűrűként fogja körül a szobrot. A nyár óta Mária-kertnek nevezett területről indulnak a térkövel burkolt, átlós sétautak és innen közelíthető meg szélesebb lépcsős sétányon az új központ is. A facsoportok és bokrok telepítése mellett összefüggő füves zöldsávok biztosítják a szoborcsoportra való rálátást. A Mária oszlop esti érvényesülését díszvilágítás emeli ki. A többféle fényvető indoka, hogy a gazdag formavilágú kompozíciónak nemcsak az oldalain lévő domborműveit és a magasba emelkedő Mária szobrát, hanem az átlós tengelyek szobrait is meg kellett világítani.

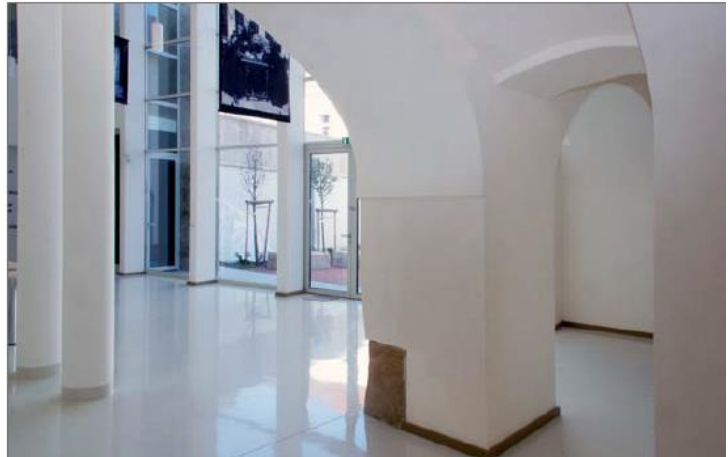
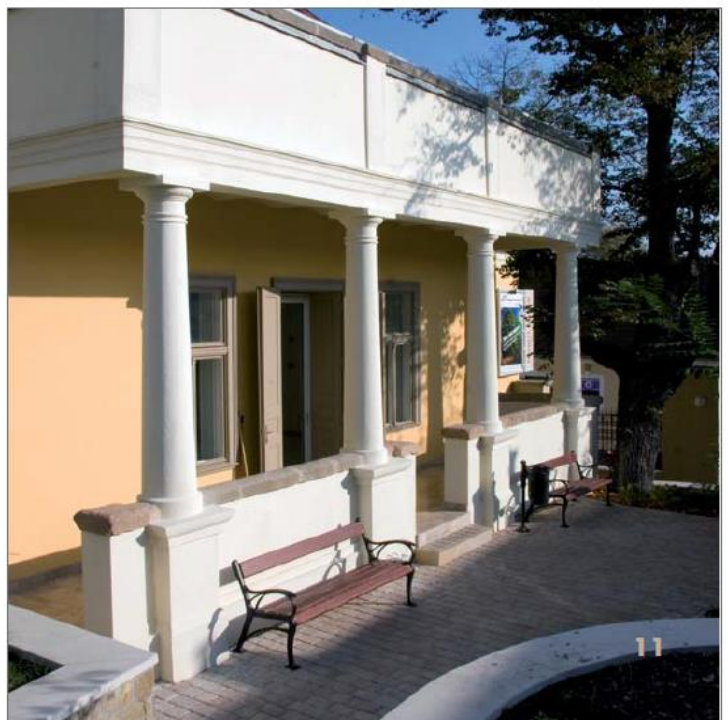
SZENTENDRE, FERENCZY MÚZEUM

Az évtizedekig elhanyagolt egykori Pajor kúria épületének bővítésével kapott új helyszínt a Fő téri korábbi épületből kikerült Ferenczy Múzeum. Az egykori épület a XX. század elején iskola, majd földhivatal és munkásórség is volt, egyike a város legnagyobb világi műemlékeinek. A kutatások során a ház összetett történetén kívül falfestésekre is fény derült. Az uniós forrásból készülő helyreállításra és funkcionális bővítésre rövid határidő állt rendelkezésre, s a múzeumi kritériumok mellett az anyagi fedezet hiánya sem tette lehetővé a díszítőfestések bemutatását. Egyes szerkezeti károk és a betömött pinceágak csak az építkezés alatt voltak feltárhatóak, ami a tervek módosítását igényelte. Az épület újabb kerti oldalszárnya és terasza részben újjáépült, s ide kerültek a múzeum újabb funkciói és a kétszintes előcsarnok, ami az udvarból üvegfallal lehatárolással képez átmenetet a belső tér és a kibontott árkádokkal gazdagított udvar között. A római castrum felőli domboldalba épült az oldalszárnyakat összekötő újabb tetőteraszos kiállítóteret. A kapualjak közötti szárny boltozott kiállítóterének padlószintjét is süllyesztették. A tetőtér irodai és gépészeti hasznosítása mellett a helyreállított emeleti térsor a régi állapotot tükrözi. A homlokzatok igényes helyreállításával az épület visszakapta régi fényét, s ezáltal a bevezető főtutca meghatározó elemévé vált.

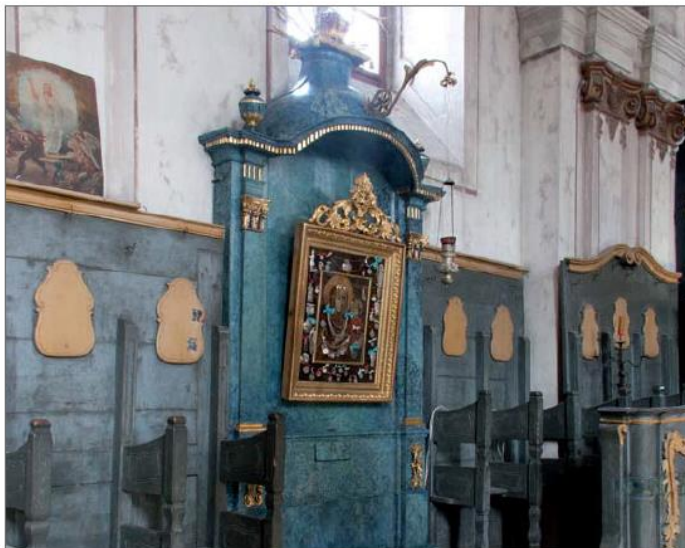
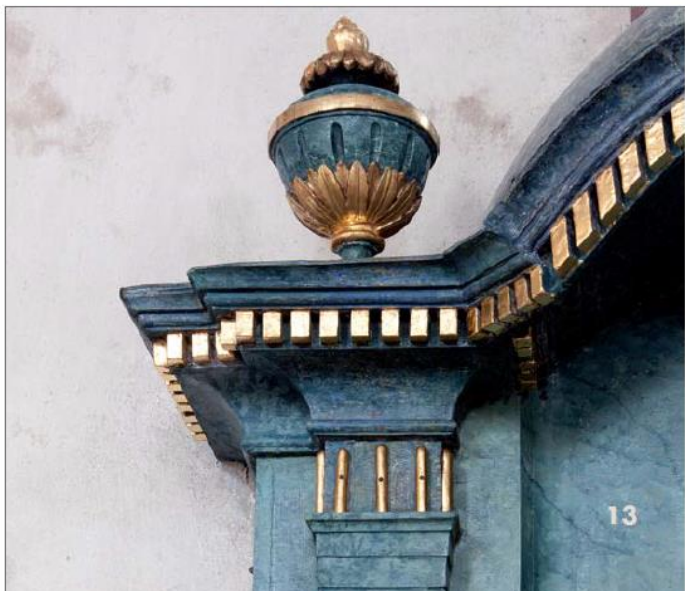
SZENTENDRE, POZSAREVACSKA TEMPLOM IKONOSZTÁZ, TRÓNUSOK

A mai templomot a korábbi fatemplom mellé építették 1759-ben, de tornyot csak 1794-ben kaptak. Az 1742-ből való alacsony ikonosztáza ritkaság a szentendrei emléanyagban, mesterei a bánáti Georgije és Nedeljko ikonfestők voltak, akik a szerb festészet új irányzatát honosították meg a budai egyházmegyében. A XIX. századi árvizek után többször újjították meg a templomot és a berendezést, de az ikonosztáz alsó része mára jórészt tönkrement, ezért a beavatkozást nem lehetett halogatni. A 2011-ben megkezdett munka a korábban már restaurált királykapu, és az első szinten lévő trónusikonok kivételével az összes ikonra is kiterjedt. A hordozóváz szerkezeti megerősítése és a formai pótlások mellett a teljes felület letisztítása után több szakmai zsűrin döntött az előkerült színezés visszaállításának kérdése, ami különösen a több rétegben átfestett oldalkapuk esetében jelentett nehéz szakmai feladatot. Az egyes rétegek konzerválásához sokszor tojásfehérjét és marhamájat is kellett használni. Az ikonosztáz két éven át tartó restaurálása során a korábban elpusztult alsó mezők rekonstrukciója mellett a három szinten elhelyezkedő ikonok és díszes keretezésük visszanyerték eredeti pompájukat. Idén a Püspöki és Istenszülő trónusokra került sor, amelyeknél a lépcsők részbeni cseréje és a szerkezeti pótlások mellett a felületek teljes letisztítása tette lehetővé az eredeti színvilág helyreállítását. A Püspöki trónuson lévő Szent Szerb Arsenije ikon felületét is restaurálták.

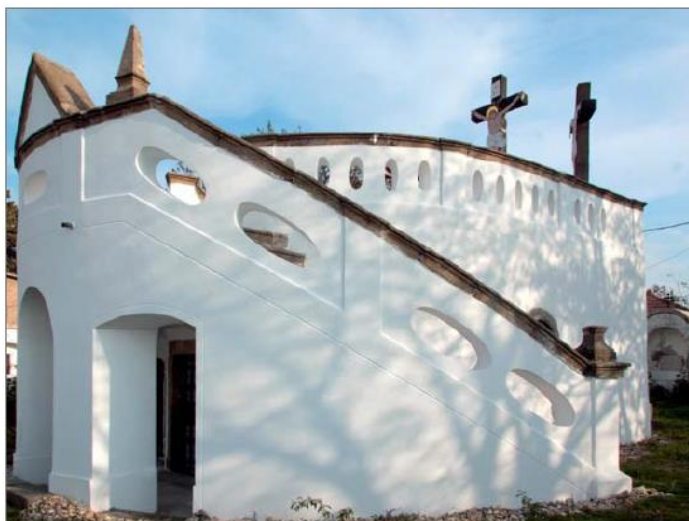
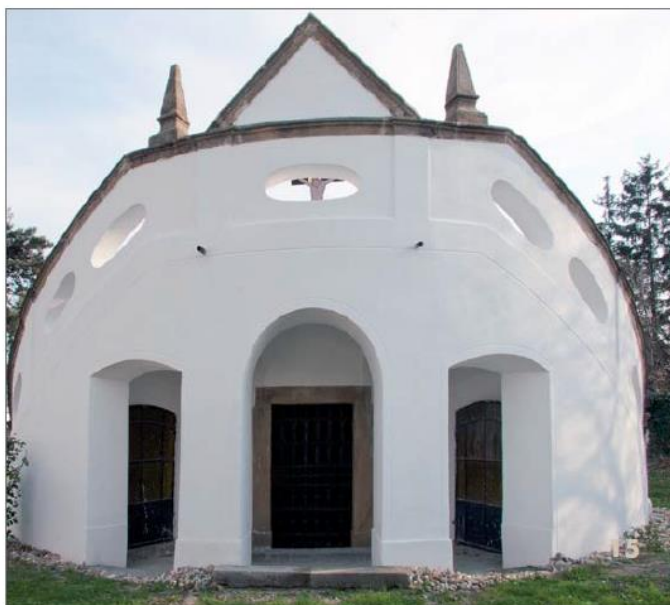
SZENTENDRE, KÁLVÁRIA

A Bükkös patak melletti kis dombon – már az újabb Dunakanyar körúton túl – emelték a barokk kálváriát a XVIII. század folyamán. Ovális alaprajzú kerítésfal veszi körbe, melynek párkányából 14 íves lezárású, befelé néző stációfülke emelkedik ki. Az északi oldalon nyíló bejáratot tört íves párkány hangsúlyozza, benne kosáríves kökeretű, gazdag barokk ajtórácscsal. Vele átellenben hasonló lezárású fülke képez hangsúlyt a sima kerítésfalon. A közrezárt tér közepén áll a nyolcszög három oldalával záruló, boltozott kálváriakápolna, melynek bejárata a két oldalról félkörívben induló lépcső pihenője alatti három nyílással áttört előtérből nyílik. A fekvő ovális motívumokkal áttört lépcsőkorlát közepét timpanon és két kőobeliszk teszi expresszív hatású együttesé. A kőburkolatos teraszon álló három kökereszt, a bádog korpuszokkal későbbi munka. A kálváriát már a 90-es évek elején is javították, de szakszerű vízvezetés és szigetelés hiányában a komolyabb felújítás elkerülhetetlen volt. Még tavaly elkészült a boltozatot összefogó új acél megerősítés, a terasz új vízszigetelése és keménymészkö burkolata, míg idén az építmény teljes külső újravakolása ásványi kötésű javítóvakolattal. Külön gondot kellett fordítani a korlát ovális, áttört motívumai és a törpepillérek helyes kialakítására. Az alsó tömör felület egyenetlen, hullámzó vakolása követi az íves fal görbületeit. Az egységes fehér szín kiemeli a nemesen egyszerű formákat. A kápolnatér belső felújítása és a kerítésfal rendbetétele még a későbbiek feladata lesz.

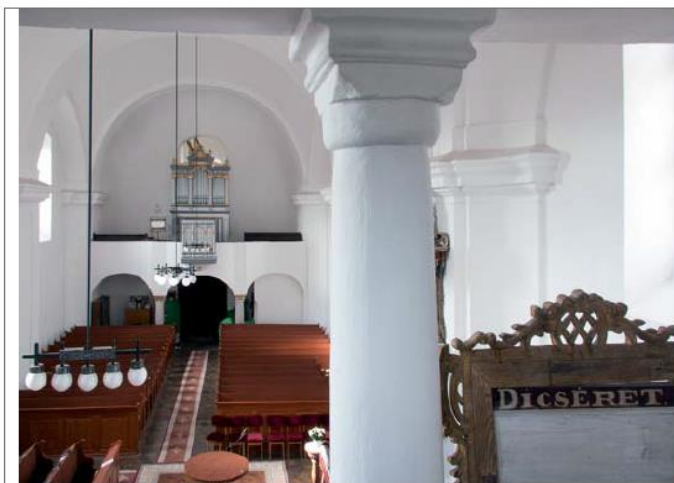
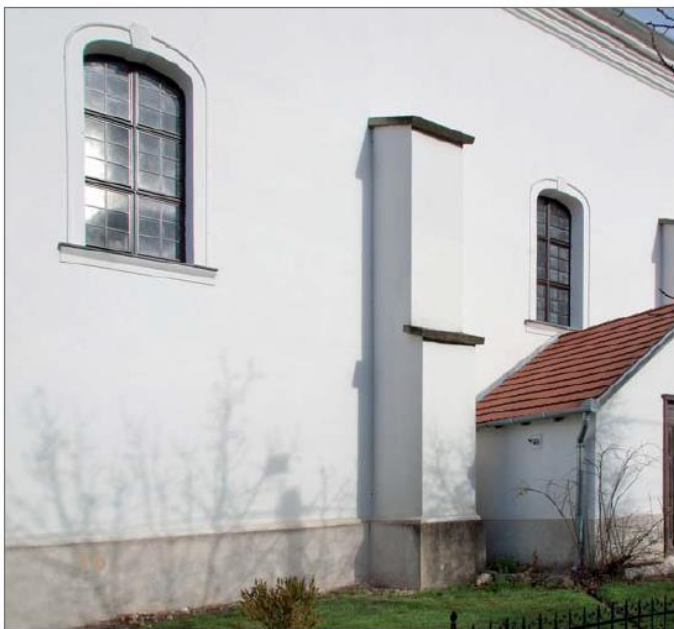
PÁTY, REFORMÁTUS TEMPLOM

A pátyi református templom 1783-ban épült, tornyán a rézsisak 1802-ből való. Impozáns belső terét javított, de még eredeti ablakok világították. A 90-es évek elején kezdődött külső felújítás következő elemére, az ablakok korszerűsítésére idén került sor. A barokk profilokkal és filigrán osztással rendelkező ablakok cseréje szükséges volt, ami a korábbi profilok és eredeti vasalatok megtartásával, a meglévővel azonos, egyrétegű új ablakok formájában valósult meg. Az új vastagabb üvegezés fényvédő réteget kapott. A hiányzó vasalatokat fémműves kovácsolta újra. A torony alatti főbejárat kapujának felújítására több szakvélemény készült, de megtartására nem volt lehetőség. Az eredeti formák pontos másolásával új kapuszárnyak készültek, és a régi vasalatokat felújítva áthelyezték.

Az 1895-ben felszentelt és 1948-ban Angster Gyula által átépített Szalay-fele orgona felújítása már 2003-ban indult a rückpositív beépítésével, de a nyers fafelület csak most kapott kezelést, igazodva a ház színvilágához. A házat a tervezett orgonabővítés miatt kissé megemelték és a korábbi sérüléseket is pótolni kellett. A tisztítást és a tömítést követően a korábbi festésnyomok alapján kapott új színezést. Az orgonaházra visszakerültek a lehullott díszítések és a kutatás alapján feltárt részletek. Az egyházközség inkább az egységes megjelenésű festést kívánta, amit a tagozott részek aranyozása emel ki. A hangszer bővítése folyamatban van, jelenleg az új szeláda és a homlokzati sípok készültek el.

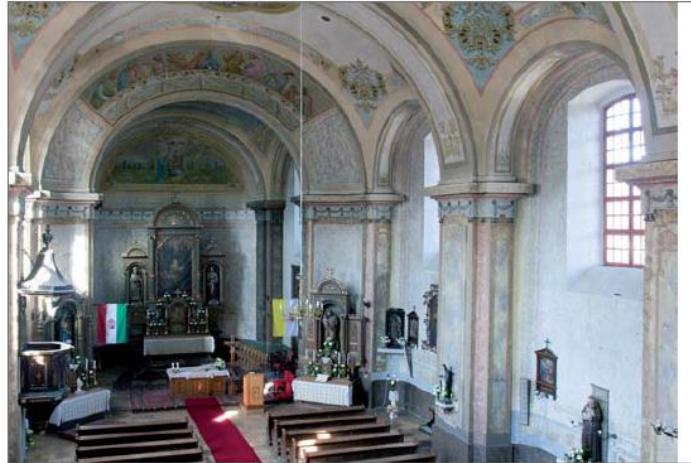
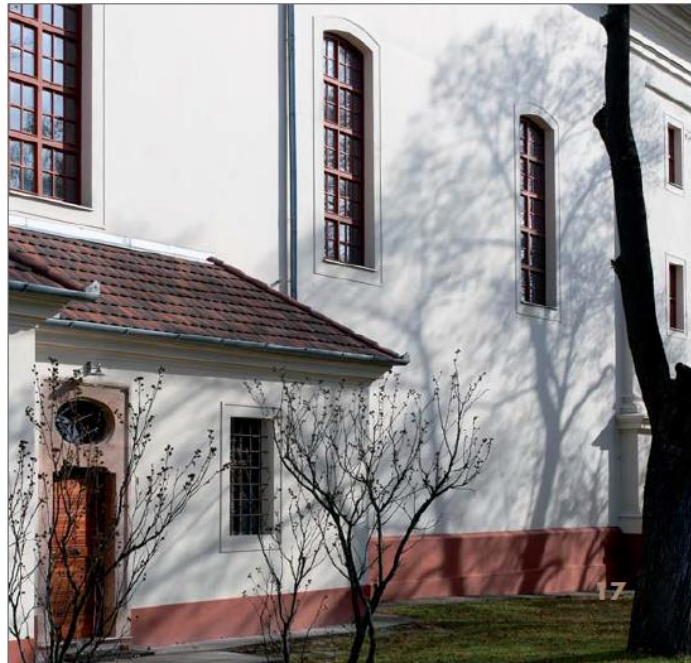
KEMENCE, RÓMAI KATOLIKUS TEMPLOM

A gazdagon kifestett templom boltozatain már évek óta látszottak a beázás nyomai, mivel műpala fedése több helyen összetöredezett. A nemrégiben elkészült homlokzat felújítás és a tornyosíjak felújítását követően, az idén végre sor kerülhetett a tető följújtására. A templom fedélszéke már nem volt barokk-kori, a kétállású, kötőgerendás fedélszék viszonylag karcsú elemekből készült, de a szarufák sűrűsége lehetővé tette a tervezett cserépfedés hordozását. A tetőszerkezet felújítása során, a szükségessé vált megerősítések mellett, a szerkezet jellegét sikerült megőrizni, és egy jóval tartósabb, cserépfedést kapott az épület.

A kemencei templom elkészült tetőzete hosszú távon biztosítja a műemlék fennmaradását, és biztosítja a körülményeket a – reményeink szerint mihamarabb megvalósuló – belső tér díszítőfestésének helyreállításához is.

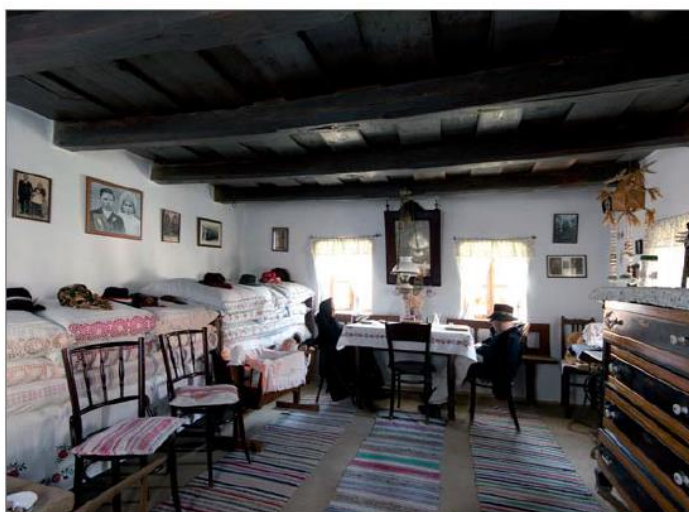
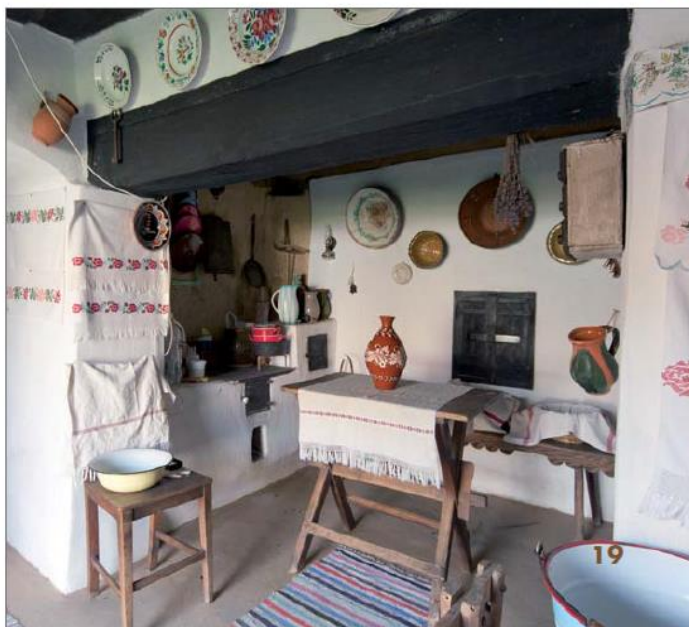
PERŐCSÉNY, TÁJHÁZ

Perőcsény a Börzsöny északnyugati oldalán, egy völgykatlanban fekvő kis település. Ez az alig négyszáz lelket számláló falu több ezer óra társadalmi munkával – melybe budapesti diákokat és egy szlovákiai magyar falu asszonyait is bevonták – egy üresen álló lakóházból gyönyörűen és hitelesen berendezett tájházat varázsolt. A XIX. századi, háromsztatú, sárba rakott kőfallal és pórfödémrel épült lakóházat, a vele egy tető alatt lévő kamrát és istállót 2004-ben műemlékké nyilvánították. A felújítás a rossz állapotú épületszerkezetek javításával kezdődött, majd visszaépítették a szabadkémény aljából nyíló külső kemencét, és a hiányzó nyílászárókat. Az ereszalját, a padkát újra tapasztották, szegélyét helyi kövekből rakták ki. Helyreállították a terméskő lépcsőket, a kutat, újjáépítették az udvar végét lezáró összedőlő gabonáskamrát, melynek oromfala az eredeti mintájára, vesszőfonatból készült. A tájegységre jellemző anyagokat és építési technológiát használtak mindvégig, a bontott cserépből készült kúpcserpeket is disznószőrös kikenéssel rögzítették. Megtartották a döngölt földpadlókat, a falakat kézzel tapasztották, meszelték. A teleknek a házzal átellenes gazdasági udvarán lehetőség nyílt egy régi hidasól, méhes és kukoricagőré felállítására is. A további terveikben szerepel egy kocsiszín, valamint a domboldalban, a kulturális programokhoz kis nézőtér kialakítása. A perőcsényi tájház az összefogás jelképe lehet, ugyanakkor a műemlék-helyreállítás szakmai szempontból is példaértékű.

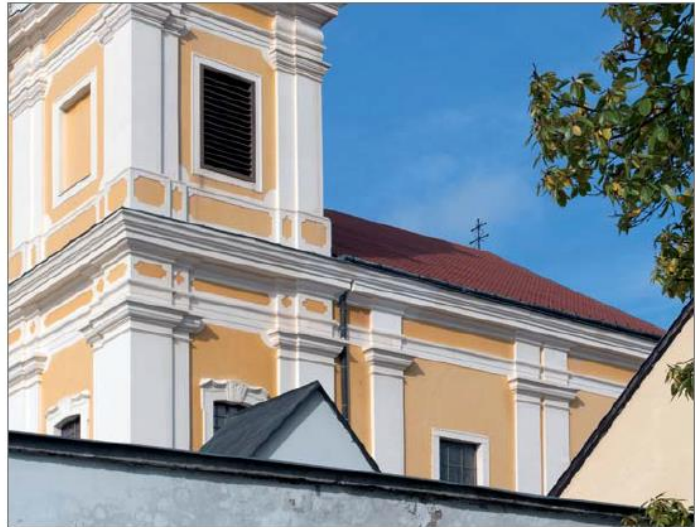
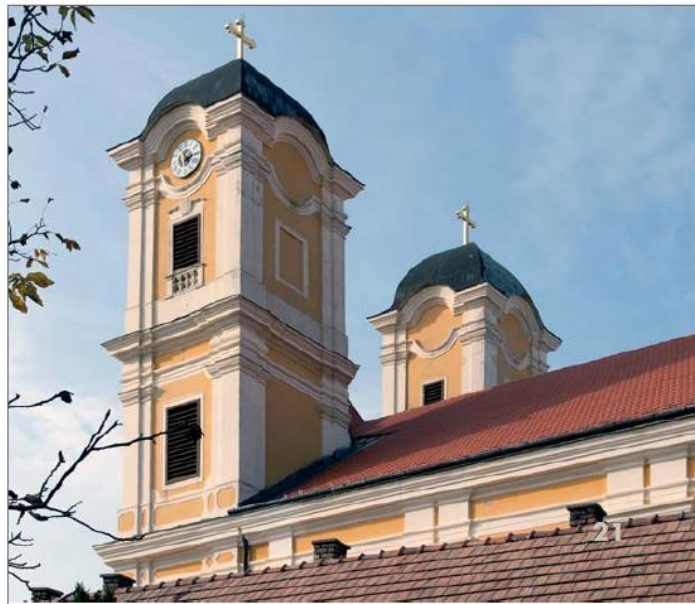
MÁRIANOSZTRA, PÁLOS TEMPLOM

A Börzsöny sűrű erdővel borított hegyvidékén, Nagy Lajos királyunk 1352-ben alapította a Pálosrend kolostorát és templomát. Maga a király is szívesen vonult el a világtól e távoli helyre elmélkedni, imádkozni. A gyorsan felvirágzó kolostor kiváltságait később Zsigmond és Mátyás király is megerősítette. A törökkori hanyatlást követően 1710-es évektől rendbe hozzák a templom eredeti gótikus szentélyét, elkezdik építeni a barokk hajót, s elé a kéttornyos homlokzatot. Az új kolostor alapkövét 1725-ben teszik le. Mind a templom, mind a kolostor gazdag belső díszítést és berendezéseket kap, mivel számos falfaragó és építész is volt a szerzetesek és a laikus testvérek között. 1786-ban a Pálosrendet fölосzlatják. A kolostor épületeiben börtönt alakítanak ki, a templom egyházmegyei kezelésbe kerül. A rendszerváltást követően 1989-ben a rend visszakapta templomát, mely azon kevés magyarországi templomaink egyike, amely – néhány kisebb változtatás ellenére – megőrizte a barokk tér belső egységét. Az idei évben, pályázati forrásból, lehetőség nyílt arra, hogy a rombuszpallával fedett szentély és hajó fölötti tetőzet javítása és újrafedése megtörténjen. Az egy-, illetve kétállószerkes, kötőgerendás fedélszék javítása az eredeti keresztmetszetek és kötőmódok megtartásával készült. A cserépfedés, az újonnan beépített tetőablakok és hófogók illeszkednek az épület korához. A Pálosrend templomának belső megújulása a festő-restaurátori kutatásokat követően, vélhetően, a jövő évben megkezdődik.

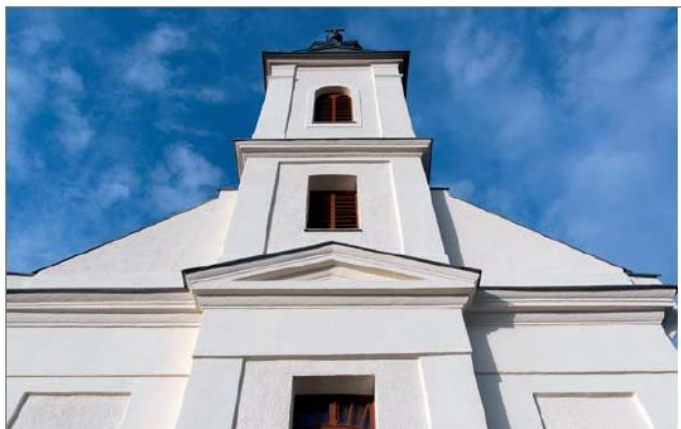
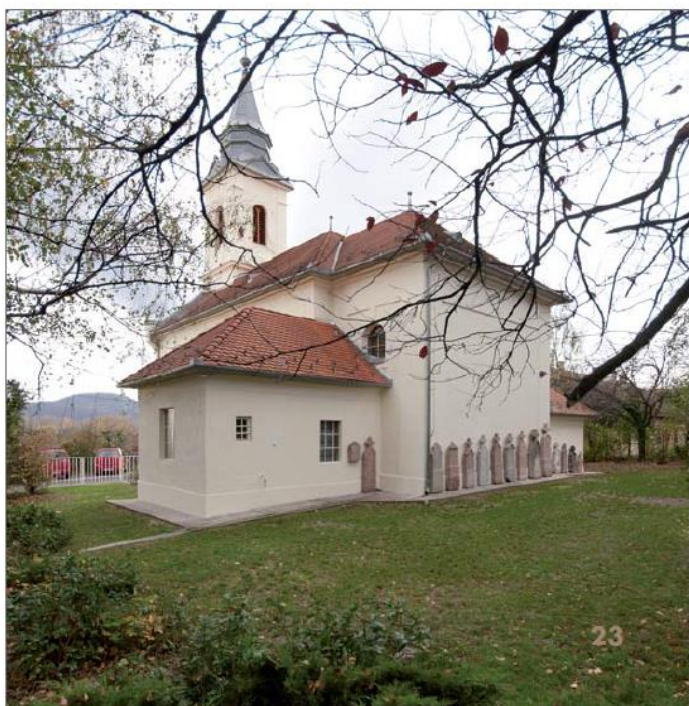
KISMAROS, RÓMAI KATOLIKUS TEMPLOM

Kismaros a XVIII. század folyamán, dél-németországi telepések által alapított falu. Temploma dombtetőre épült 1872-ben. Az egyhajós, klasszicista templom bejárata a homlokzati tornya alatt nyílik. Főhomlokzata erőteljes párkányokkal három részre tagolt, oldalhomlokzatait a két-két kosárirves ablak nyíláskeretezése és egyszerű falsávok tagolják. A toronysisak nyolcszögből alakult gúla, festését még az elmúlt évben megújították. Egyenes záródású szentélyfalánál, a hátsó homlokzathoz rögzítve helyezték el a temetőből megmentett legszebb, gót betűs régi sírköveket. A templom tetőszerkezetének felújítását az egyházközség már 2006-ban, a belső kifestést 2009-ben elvégeztette. A helyreállítás előtt a templom homlokzatát XX. századi kőporos vakolat fedte. A helyszíni kutatás során, a sekrestye fölötti tetővel takart részen megtaláltuk az eredeti homlokzatképzést. Eszerint a falsávok simítottak voltak, a mezők durvább felületű vakolással készültek, a tagozatok színezése nem különült el. A felújítás során ezt az architektúrát kellett visszaidézni, mely az igényes kőműves munkának köszönhetően jól sikerült. Az utólagosan beépített jellegtelen sekrestyeajtót a meglévők mintájára újra készítették, a homlokzati köelemeket restaurátor állította helyre, majd konzerválta. A kismarosi római katolikus templom példája jól mutatja, hogy egy viszonylag kis egyházközség, a pályázati lehetőségek kihasználásával, logikus ütemezéssel, az egész templomépület műemléki helyreállítását el tudja végezni.

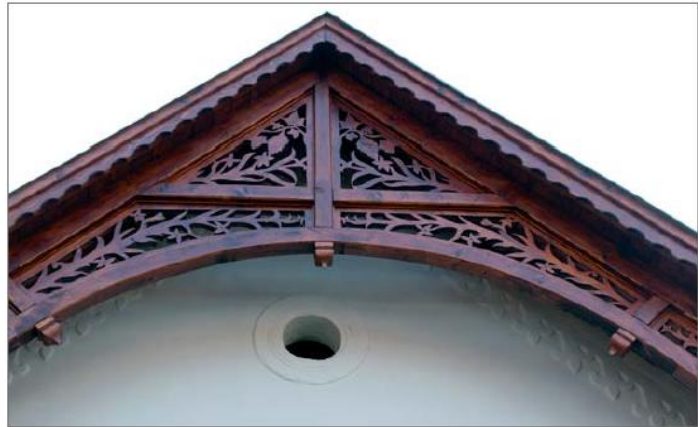
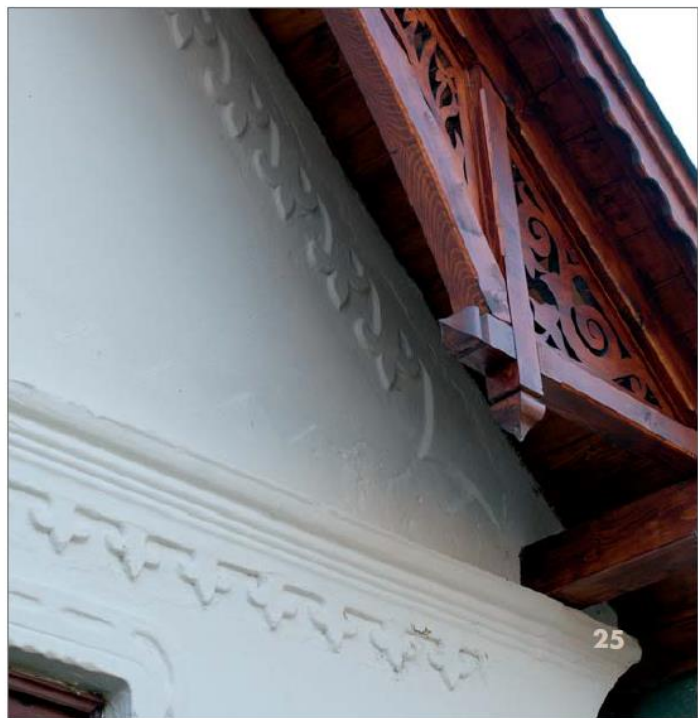
CSÖVÁR, JÓKAI U. 8. LAKÓHÁZ

A Cserhát lábainál fekvő falu népi építészeti hagyományait már alig néhány ház őrzi. A Jókai utcai nyeregtetős, oldaltornácos épület 1982-ben került országos védelem alá. Műemléképületek esetén közismert több építési periódus a népi építészetben is tetten érhető. E kis lakóház korábbi formáját találta meg egy régi fényképen a tulajdonos, melyen fehérre meszelt épület látszott, faragott, díszes oromráccsal. A ház építéstörténetét a Szentendrei Szabadtéri Múzeum főépítésze írta le, aki értő szemével megtalálta a főhomlokzaton annak a gerendapárnak a csonkját, mely egykor az oromrácsot tartotta. Szakvéleménye szerint a kalotaszegi ácsok századforduló körüli kirajzásának köszönhetően a palócvideken is elterjedtek a deszkaoromzatok faragott oromcsúcs díszei, illetve az ennél fejlettebb változat, mikor a homlokzat elé – miként a csövári háznál is – egy teljes szaruállást engedtek, s erre került a gazdagon díszített oromrács. A csövári ház oromrácsa az idők folyamán megereszkedhetett, viszonylag hamar elbontották, s mivel a főhomlokzat díszítési igénye megmaradt, 1923-ban sárvakolatból készült növényi és geometrikus formákkal gazdagították. A fűrészelt díszes oromrács visszaállításával – melynek terve az archív fotó pontos, számítógépes síkba forgatásával készült – a homlokzat ismét egyszínű fehér meszelést kapott, a vakolatkezelezések és a párkány megtartásával. A népi építészeti értékek iránt elkötelezett tulajdonos a helyszínen, ismertető táblán mutatja be az épület építéstörténetét, korábbi formáit.

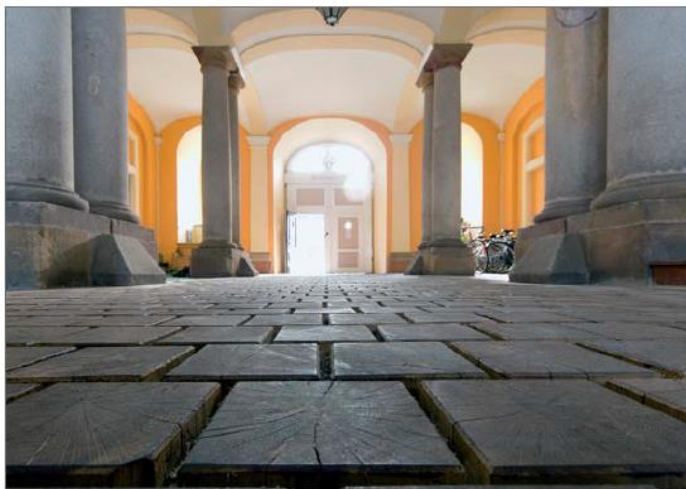
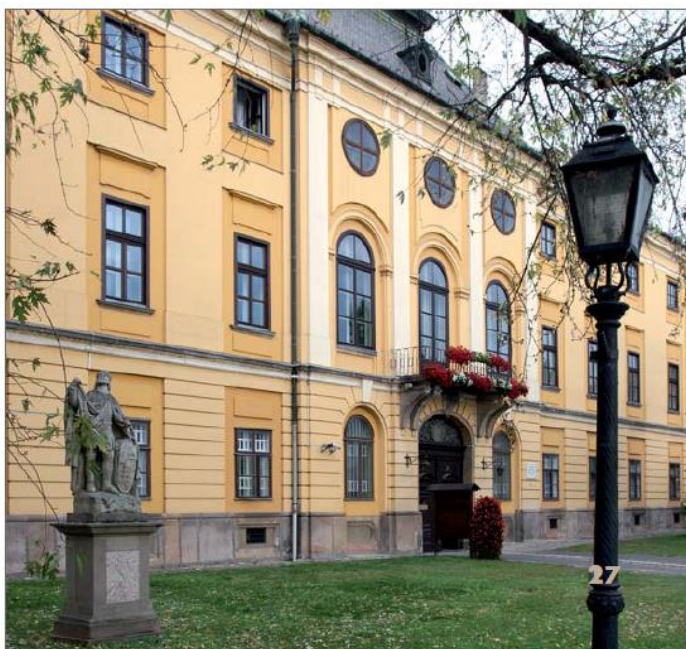
VÁC, PÜSPÖKI PALOTA

Szent István királyunk által alapított tíz püspökség egyike a váci. Székhelye kezdetben a váci vár területén, később a mai Március 15. tér 6. számú épületében volt. A püspöki palota jelenlegi épületét a Székesegyház előtti tér Duna felőli oldalán Althann M. Károly püspök kezdte építtetni az 1730-as években, majd Migazzi püspök idején, Meissl József bécsi építész tervei szerint épült meg 1768 – 75 között. A klasszicizáló, későbarokk palota U alaprajzú, középrizalitos épület, melynek tengelyében található a tágas kapualj. A kapun belépve egy kilencosztatú térbe jutunk. Posztamenseken álló, négy oszloppárra támaszkodó hevederívek közé szerkesztett csehsüveg boltozattal fedték a teret. A főbejárat, és vele szemben a kert felé nyíló kapu között fakocka burkolatot találunk, a két oldalsó tengelyben pedig mintás mozaiklapok borítják a padozatot. A fakockák mára anyagukban elhasználódtak, és a II. világháború alatt még katonai járművekkel is terhelt burkolat egyenetlenül megsüllyedt. A püspökség vállalta, hogy a kapualjat az eredetivel azonos anyaggal, keményfából készült faburkolattal állítja helyre. Pontos felmérés készült a fakockák kiosztásáról, valamint a mezőket határoló szegélyelemekről. A helyreállítás során a XX. századi, utólagos cementsímitásos pótlásokat is kijavították, fával helyettesítették. A rekonstruált burkolatnak köszönhetően, eredeti anyagában és formájában élvezhetjük Vác e jelentős műemlékének elsőként feltáruló belső terét.

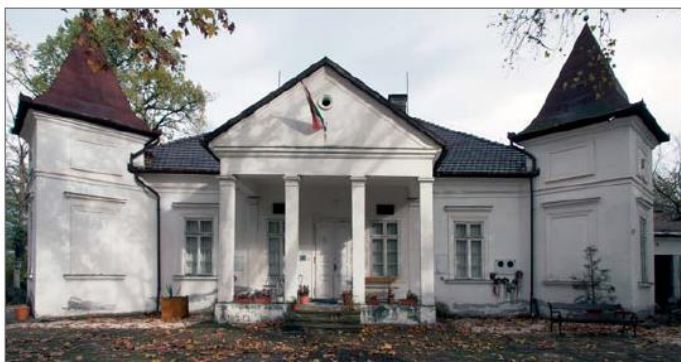
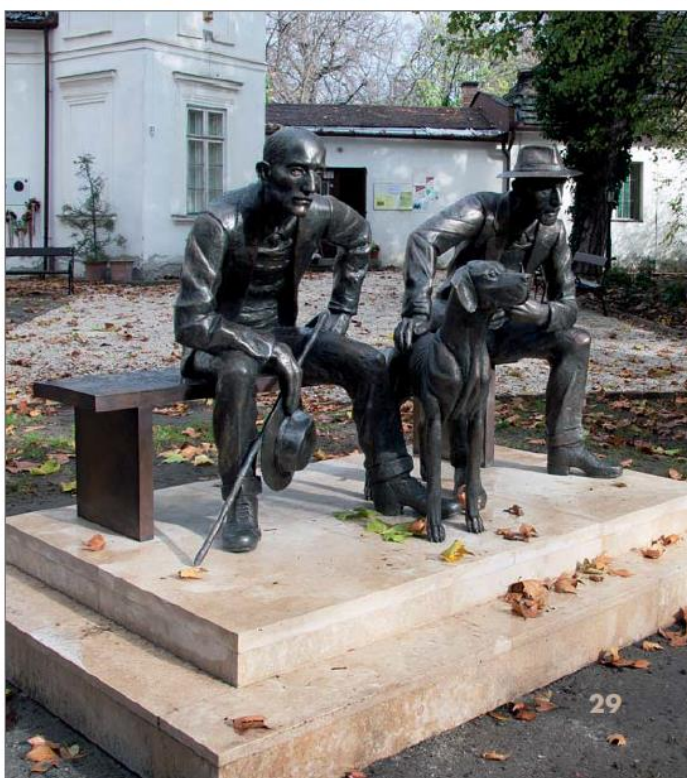
TÁPIÓSZELE, BLASKOVICH MÚZEUM

A kúriát 1906-ban Viczián Kálmán építette neoklasszicista stílusban, a Blaskovich fivérek 1911-ben vásárolták meg. A főépületben kaptak helyet a lakószobák, az oldalsó épületszárnyban a kiszolgáló helyiségek és a cselédszobák. A terület egykor négy és fél holdas volt, középen a kúriával, melyet díszkert vett körül. Blaskovich János kertépítészetet is tanult, a kert kialakítása elsősorban az ő nevéhez fűződik. A Blaskovich fivérek a második világháború után az épület egy részét megnyitották a helybéli közönség számára, 1952-ben megalapították a Tápiószelei Múzeumot, családi gyűjteményük darabjait mutatva be, később a magyar államra örökítették az egész múzeumot. A közgyűjtemény az eredeti berendezéssel alapítói emlékére 1967-től a Blaskovich Múzeum elnevezést viseli. A kúria homlokzatát 1992-ben újjították fel. A kert helyreállítására 2008 és 2012 között került sor. Az elpusztult filagória helyett, annak megjelenését alapul véve a mai igényeknek megfelelő kerti építményt emeltek. A kerti útvonalak helyreállításra kerültek. A kertbe újraöntve visszakerült a 19. századi kisfiú szobor. A bejárat előtti díszparkot kitisztították, díszvilágítást, pihenőket alakítottak ki. 2012-2013-ban kerülhetett sor a Múzeumot támogató Baráti Kör kezdeményezésére a Blaskovich testvérek életnagyságú bronz zsánerszobrának elhelyezésére, melyhez a mintát a testvérekről készült portrék adták. A szobrot Blaskovich György 135., Blaskovich János 130. születési évfordulója alkalmából avatták fel.

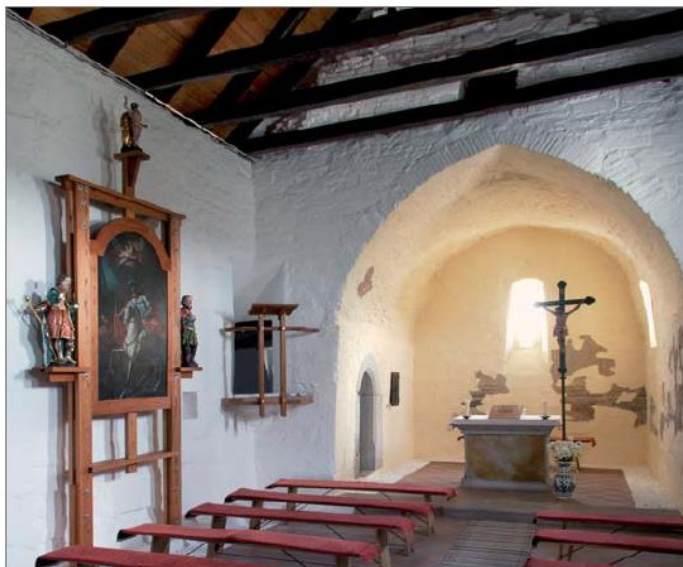
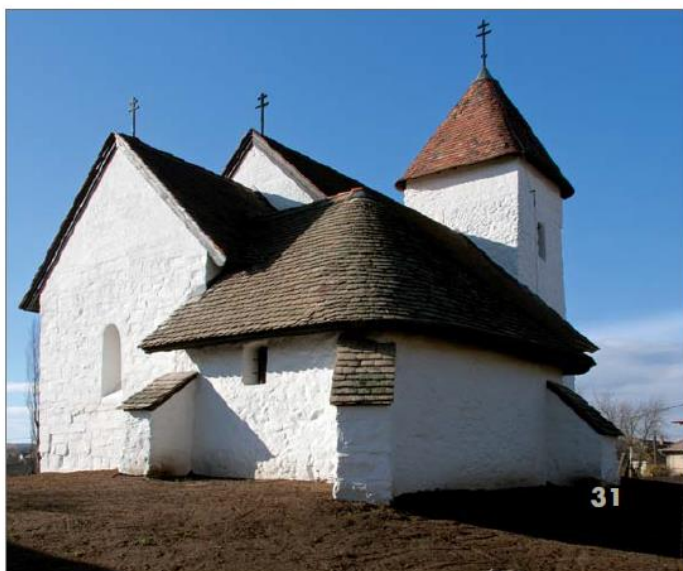
HÉVÍZGYÖRK, RÓMAI KATOLIKUS TEMPLOM

A templomot 1472-ben említi oklevél, 1570-ben lett Szent Márton a titulusa. 1771-ben Grassalkovich Antal özvegye, Klobusiczky Teréz segítségével a templomot felújították. 1924-re az újra rossz állapotú épület lebontása is szóba került. A II. világháborúban a templom megsérült, 1985-ig nem gondozták, ekkor kezdődött meg a romtemplom felélesztése Pálos Frigyes művészettörténész-prépost, Holnapy Dénes építészhallgató, Tari Edit régész, Dr. Asztalos István történész, múzeumi igazgató, Balázsoviits Zsuzsanna restaurátor és a helybéliek összefogásával. A középkori templom helyreállítása 1988-ban készült el. A későromán templom egyhajós, téglából épített dongaboltozotú szentéllyel, enyhén csúcsíves diadalívvvel egy a mainál kisebb templom falaira épült. A román kori bejárat a déli oldalfalon helyezkedik el, mellette a szentély felé három ablaknyílás. A torony négyzet alakú, felfelé szűkülő, a nyugati oldalon barokk keretes bejárat. A sekrestye a templom északkeleti részén található, középkori, később barokk boltozatának csak indítása maradt meg. 2013-ban, Leader pályázat támogatásával felújították a templomot, tiszteletben tartva az éppen 25 évvel ezelőtti helyreállítás szemléletét. Kiszárították a felnedvesedett falakat, helyreállították a terméskő járdát, rendezték a kertet. Tekintettel a turisták növekvő érdeklődésére és a rendszeres egyházi rendezvényekre, a kertben vizesblokk épült. A helyreállított templomot új kerítéssel védik.

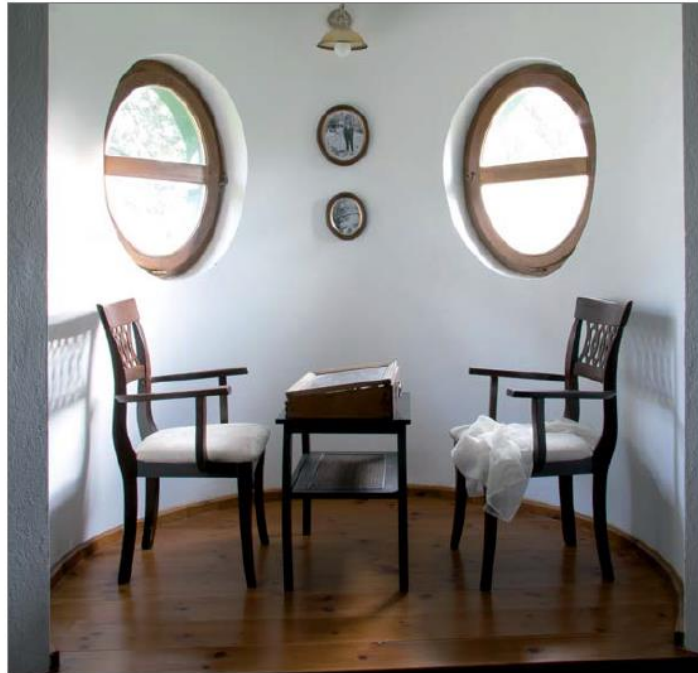
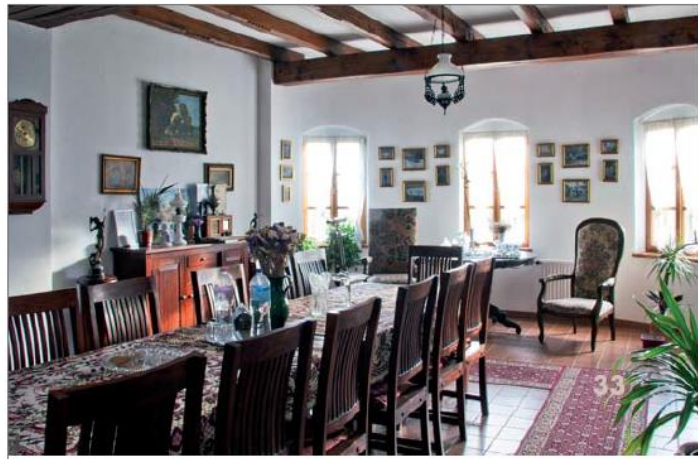
TÁPIÓSZŐLŐS, TÖRÖK KÚRIA

A Tápiószőlős határában álló „népi szecessziós” kúria 1920 körül épült, Török József saját tervei alapján. A kúria feltehetőleg a szőlőbirtok fő épülete volt. 1945 után az ingatlan a Ceglédi Állami Tangazdaság használatába, majd magántulajdonba került, az épület életveszélyessé vált. 2007-ben az új tulajdonos lehetőséget látva a turisztikai célú hasznosításában, első lépésként a villaépületet mentette meg, az eredeti funkció megtartásával. A kúria részben nyereg- illetve sátrtetős, nádfedésű vályogfalú épület, tömege egy nagyobb és egy kisebb épület összeépítésével alakult ki. Keleti oldalon egy fa szerkezetű, nádtetős fedett terasz és azzal összefüggően a homlokzaton végigfutó, a nagyobbik épület északi homlokzatához igazodóan mívés árkád egészíti ki. Az északi oldalon szép kialakítású fa erkély található. A felújítási tervek a mai komfort igényeinek megfelelően készültek el, megőrizve az épület eredeti stílusát. A berendezés egyaránt igazodik a tulajdonos igényeihez és az épület stílusjegyeihez. A falusi vendéglátáshoz kapcsolódóan a kúria mellett álló magtárból rendezvényházat alakítottak ki. Felépült egy ökumenikus kápolna is.

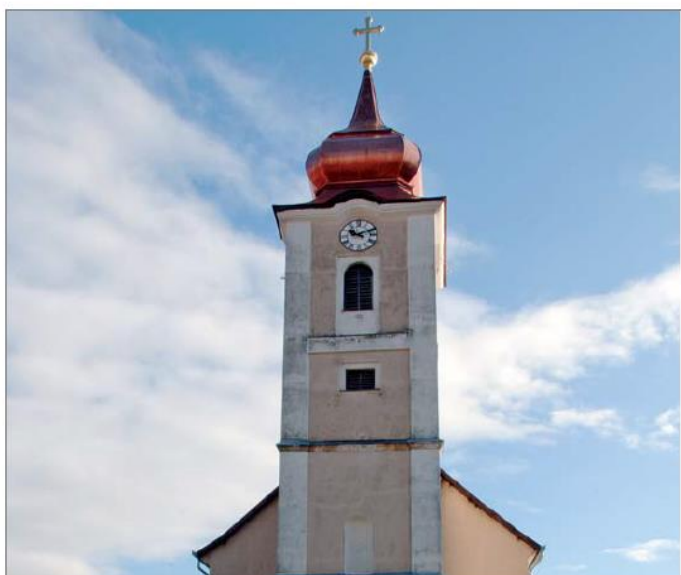
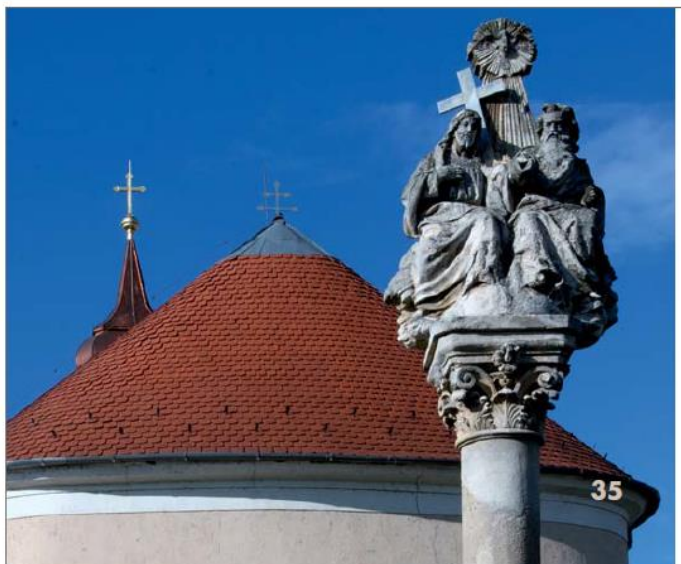
GALGAHÉVÍZ, RÓMAI KATOLIKUS TEMPLOM

A település központjában 1722-ben épült az első barokk kőtemplom, amit Eszterházy Miklós nagyobbíttatott meg. A templom elé torony került, melyet 1816-ban 16 méterrel megemeltek. A szentély Szent Miklóst ábrázoló főoltárképe 1793-ból származott, a Moser-féle orgona 1869-ben, a keresztelő kút és a gyóntatószék 1882-ben készült. 1948-ban a II. világháborús sérüléseket kijavították. 1957-ben a templombelső megújult, a régi oltárkép helyére az Utolsó vacsora képe került. 1972-ben teljes vakolatleveréssel a homlokzatot felújították, Dragonits Tamás tervei alapján a torony új sisakot kapott, a sekrestyét bővítették. A templom berendezésének nagy részét ekkorra már kicserélték. 2003-ban a falszerkezet nedvesedését megszüntették, 2008 és 2009 között a templom tetőzetét helyreállították, 2012-ben fűtését korszerűsítették. Az öt boltszakaszos templomhajó felett csehsüveg boltozat készült, a szentély elliptikus záródású. Az előreugró torony gotizáló támpilléreken nyugszik. A torony első szintjén a hajó homlokzatán Szent Miklós félalakos dombormű ábrázolása látható. 2013-ban a Leader pályázat keretén belül megkezdődött a templom külső helyreállítása. A sisak szerkezete már menthetetlen volt. Az 1972-ben épült gúla helyett a II. világháború előtt készült fotók alapján az eredeti barokk toronysisak szerkezetét tervezték meg. Az új sisak vörösréz lemez fedést kapott.

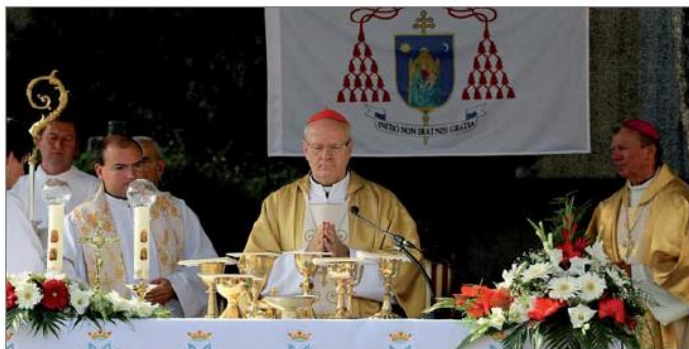
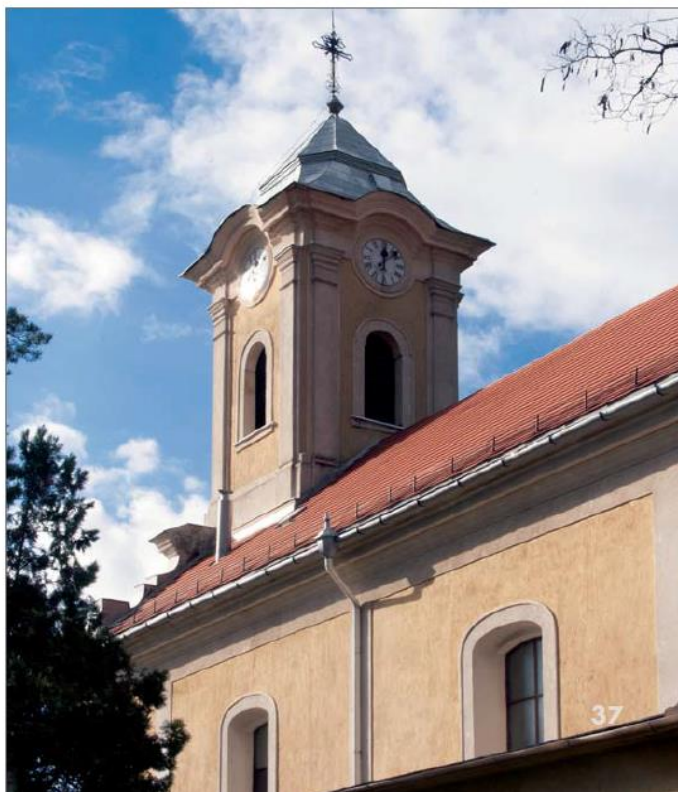
TÁPIÓSZECSŐ, SZENT MIKLÓS RÓMAI KATOLIKUS TEMPLOM

1697-ban már állt az a templom, amit a XVIII. század közepén az Eszterházyak átalakítottak és bővítettek. A Myray Szent Miklóst ábrázoló oltárképet Scwartz József festette 1806-ban. 1820-ban újrafedték a tetőzetet, majd 1877-ben az egész templomot felújították. 1966-ban került a homlokzatra Till Aran Szent Erzsébetet és Szent Ritát ábrázoló két szobra. 1970-ben a sekrestyét kibővítették, 1978-ban a tetőt palával fedték. 1990-be kifestették a falakat és restaurálták a belsőt. 2010-re a héjazat tönkrement, a fedélszerkezet károsodott. A templom egyhajós, azonos szélességű szentéllyel. A finoman tagozott főhomlokzattól a toronytest előrelép. A torony tömege három szintre osztott: a főhomlokzat architektúrája a fenti tagolást követi. A tető az épülettől független ácsszerkezet, melynek egy részét a XIX. században átalakították. 2011-ben kezdődött a tetőszerkezet helyreállítása és a héjazat cseréje. A statikai egyensúlyt a barokk szerkezet visszaépítésével tudták biztosítani. 2013-ban került sor a toronyszerkezet felújítására, a károsodott elemek cseréjére. Az eredetileg deszkafedésű torony horganylemez-fedést kapott, összhangban a már elkészült tetőfedés fémlemez anyagával. A felújított templomtornyot és az ünnepségre tervezett szabadtéri oltárt Dr. Erdő Péter bíboros, prímás, esztergom-budapesti érsek áldotta és szentelte meg 2013. szeptember 15-én melyen jelen volt Dr. Beer Miklós megyéspüspök is. *Megbízó: Tápiószecsői Katolikus Egyházközség, Dóbiás Zalán plébániai kormányzó; Kivitelező: Osiris Transz Kft., Tervező: Szántó Tibor, Pataki László, Bújdosó Géza; Oltár: Nagy Gábor; Faanyagvédelmi szakértő: Szabó Miklósné; Műemlék felügyelő: Szedmer Szilvia*

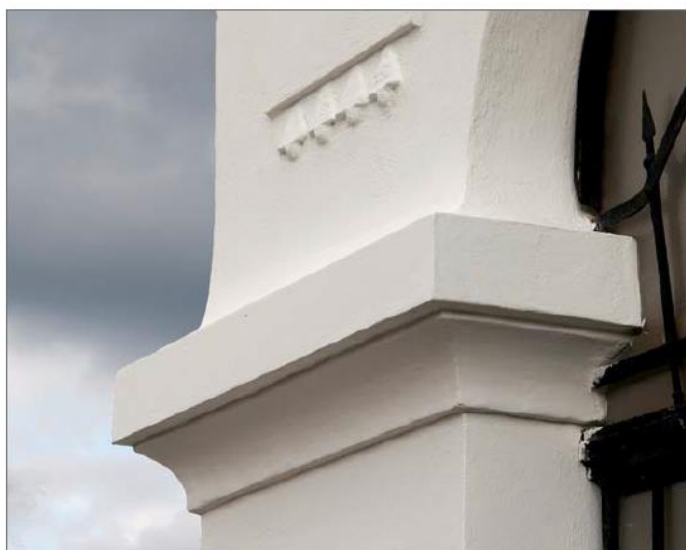
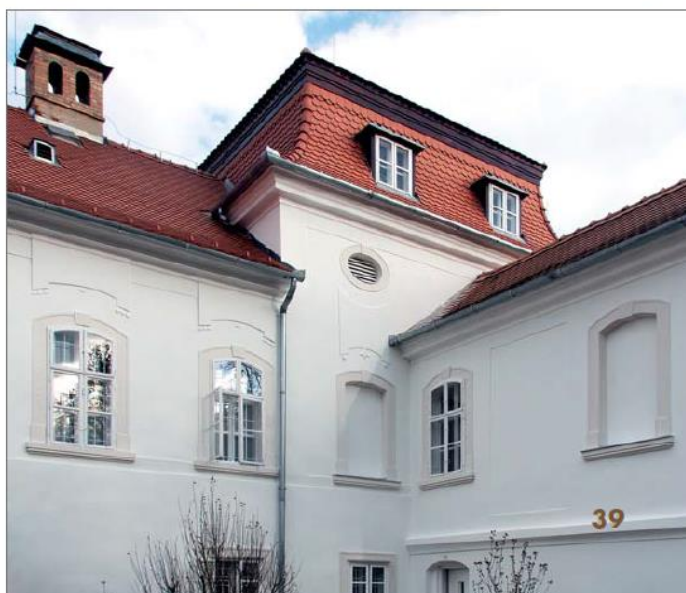
SÜLYSÁP-TÁPIÓSÁP, GRASSALKOVICH VADÁSZLAK

A sülysápi vadászkastélyt Grassalkovich (I.) Antal építtette 1770 körül. A család kihalása után a Bog-nár család tulajdonába került. 1947-ben az épületet államosították. Jelenlegi tulajdonosa az ebm Hungary Kft., az épület ipari üzem irodájaként működik. A 18. századi vadászlak magját egy részben alapincézett téglá alakú nemesi kúria adja. Még ebben a században átalakították. Ekkor épült ki az utcai homlokzati középrizalit teljes magasságban sávozottan, a manzárdtetővel és az udvari homlokzat kőkeretes nyílásrendszere, a ma is látható vakolatarchitektúrával. A manzárdtetővel egyszerre épült fel a két karakteres elhúzott gyűjtőkémény. A 19. sz. során építették fel a kiugró lépcsőházat, nagyobb felújítás keretében kicserélték az ablakszerkezetek jó részét. A 20. században az épület két keskenyebb oldalát alakították át, roncsolva az eredeti megjelenést. 1996-ban az új tulajdonos a belsőt, 2012-ben a tetőszerkezetet állította helyre. Elkészült a manzárdtető rekonstrukciója és a két oldalsó szárny szerkezeti felújítása a teljes héjazatcserével együtt. 2013-ban került sor a homlokzat felújítására, melyet két ütemben kutatás előzött meg. Kibontásra kerültek az elfalazott vakablakok, kiegészítették a sérült vagy már elpusztult homlokzati díszeket, a kövelemeket restaurálták. A homlokzat helyreállításával egyszerre elkészült az épület körül a vízvezetési rendszer egy részének kialakítása is. A kövelemeket restaurálták.
