ICOMOS HÍRADÓ

KÜLÖNSZÁM 2014. január

MŰEMLÉKI HELYREÁLLÍTÁSOK PEST MEGYÉBEN

2013. december 12-én, a Pesti Vármegyeházán került sor az ***Egy kis mustra 2013 - Műemléki helyreállítások Pest megyében*** című kiadvány bemutatójára. Az eseményen megjelenteket Tarnai Richárd, Pest megyei kormány megbízott köszöntötte. A kötet megjelenéséhez Nagy Gábor, a Pest Megyei Kormányhivatal Örökségvédelmi Hivatalának főosztályvezetője, a kiadvány tervezője és szerkesztője fűzött gondolatokat - elhangzott beszédét, és a kiadvány anyagát örömmel adjuk közre az ICOMOS első, 2014. január havi különszámában:

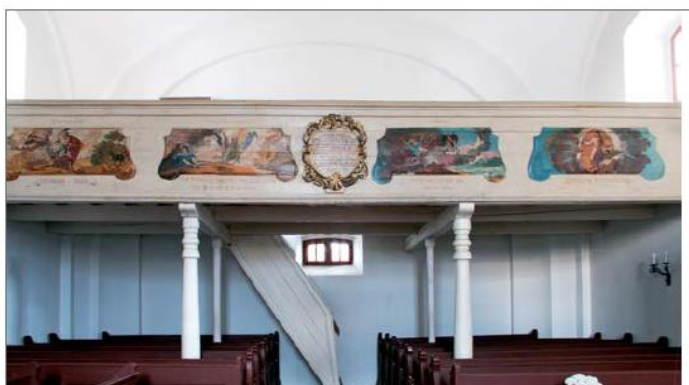
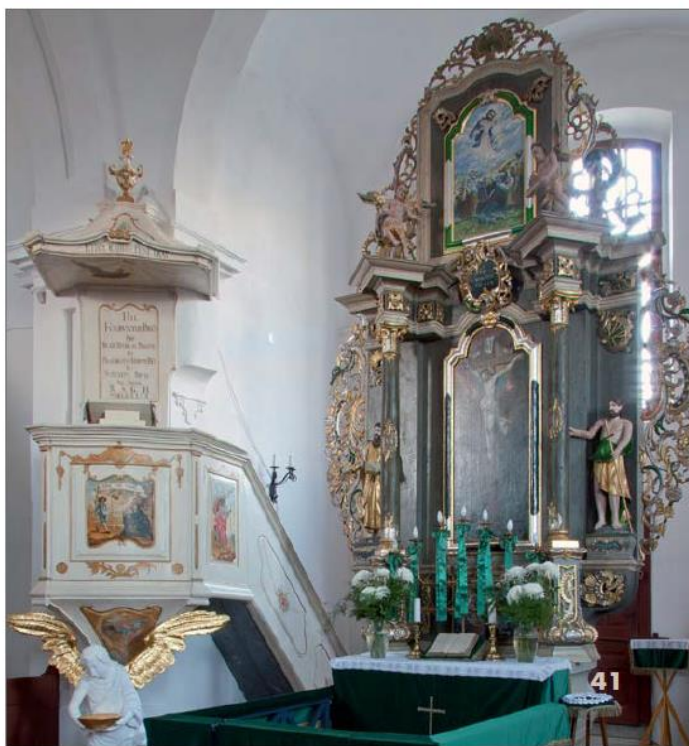
MAGLÓD, EVANGÉLIKUS TEMPLOM

A maglói evangélikus gyülekezet a 16. század közepén alakult. Templomukat 1775-ben kezdték építeni, szószéke 1777-ben, többi berendezése 1782-ben készült el. A kereszt alaprajzú templom torony nélkül épült, a község melletti magaslaton fekvő temetőben áll. A hajót szegmensíves ablakok világítják meg, homlokzatait az épületkontúr sarkainál átforduló falsávok, és csonka párkánytagozat keretezi, kapuja kelet felől nyílik a parókiával szemben.

A helyreállítást 1999-ben kezdték meg. Elkészült a fedélszerkezet rekonstrukciója, a templom belső felújítása, és a homlokzat helyreállítása, valamint az oltár restaurálása. A karzatmellvédeken későbarokk díszítő festést tártak fel, ezek is bemutatásra kerültek. 2012-re kivitelezési hiba miatt a fedélszerkezet, a tetőhéjazat és a párkányzat megsérült, ezek ismételt helyreállítása mellett a homlokzatot is újrafestették.

Szószékét a belső felújításának befejezéseként restaurálták, 2013-ban. A hangvető alsó síkján az emberarcú Nap felé közelítő sas, a mellvéden Péter és Pál apostolok képei mellett a Bibliai Magvetés jelenete látható, a szószékkosár alsó tagozatán a galambként megjelenő Szentlelket ábrázolták. Helyreállítása során a többi képműzöben és a lépcső mellvédjén feltárt virágcsokor füzérek újra láthatóak, ismét helyére került a hangvető felső oromzati díszje és a karzaton másodlagosan elhelyezett cartus is.

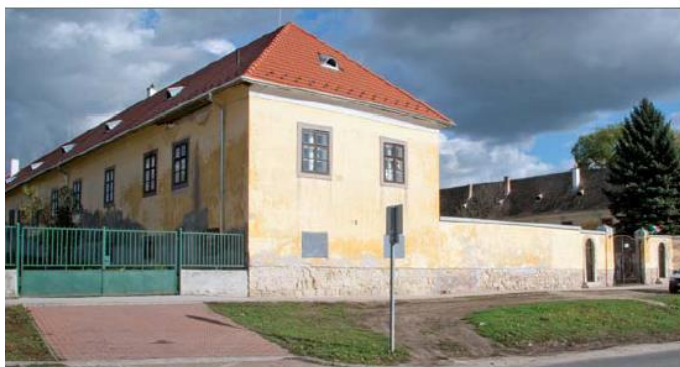
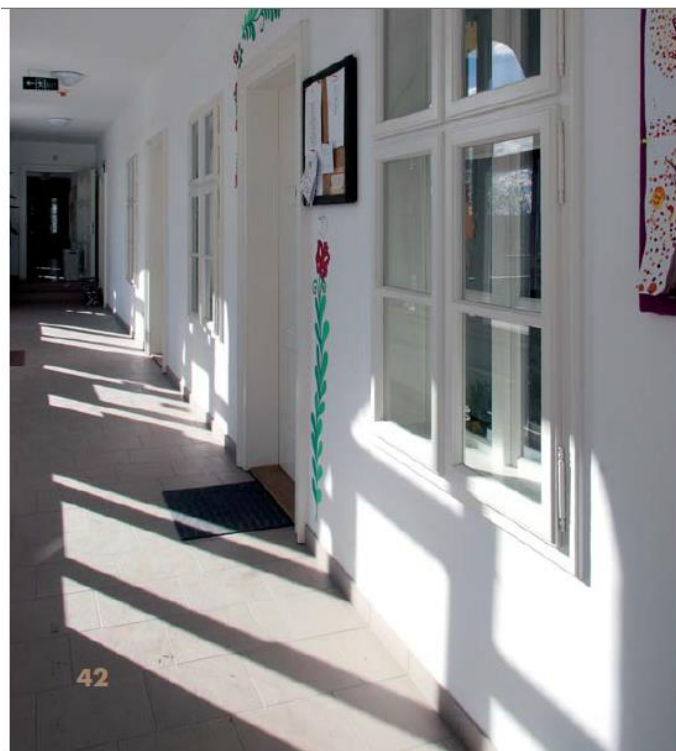
BIATORBÁGY, SZILY-KASTÉLY

A biai Szily kastély U alaprajzú mai formájában hat építési periódust foglal magába. Az északi szárny négy periódusban, 1689 és 1775 között valósult meg, negyedik periódusában (1769-1775) rövid U szárú kiskastéllá bővült a későbbi főispán Szily József és Hügyei Farkas Terézia esküvőjére. A frigy megkötésével kezdetét veszi az épület fénykora, amely az ötödik építési periódus korszaka. 1775 és 1828 között alakul ki tehát az épület mai, végleges tömege a keleti és nyugati szárnyak megépítésével. Az utolsó építési periódusban, az 1950-es évektől, amikor gazdaképző iskolát létesítenek benne, annak 2001-es megszüntetéséig folyamatosan alakították és ez nem vált javára. A nyugati épületszárnyba költöző iskola tantermeinek megfelelő bevilágíthatósága érdekében a nyugati homlokzati falnak az idők folyamán befalazott nyílásait kibontották. Az új nyílászárók szerkezeti és formai alapját a kutatás során az épületszárnyban megtalált eredeti ablakok képezték. A régi-új nyílásokba, valamint az újkori, rossz állapotú ablakok helyére beépített faszerkezetek épület-energetikai szempontokat is szem előtt tartó kialakítással készültek el. A történelmi épületen megjelenő – az eredetit követő – új ablakok kiváló esztétikai illeszkedése az alkalmazott vasalatoknak, mint jelentős részleteknek, is köszönhető.

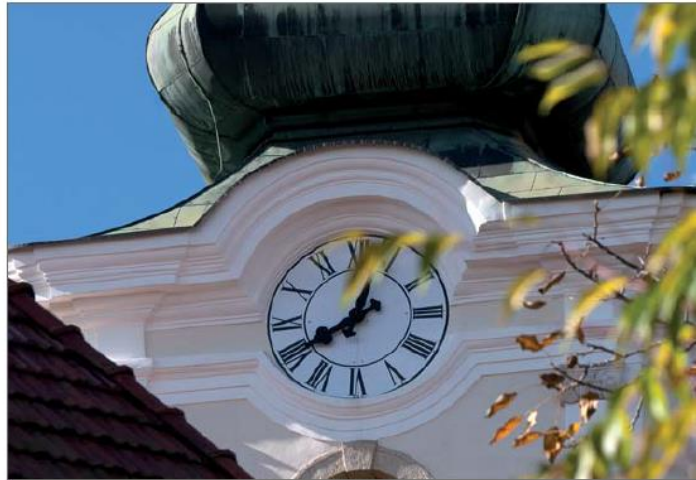
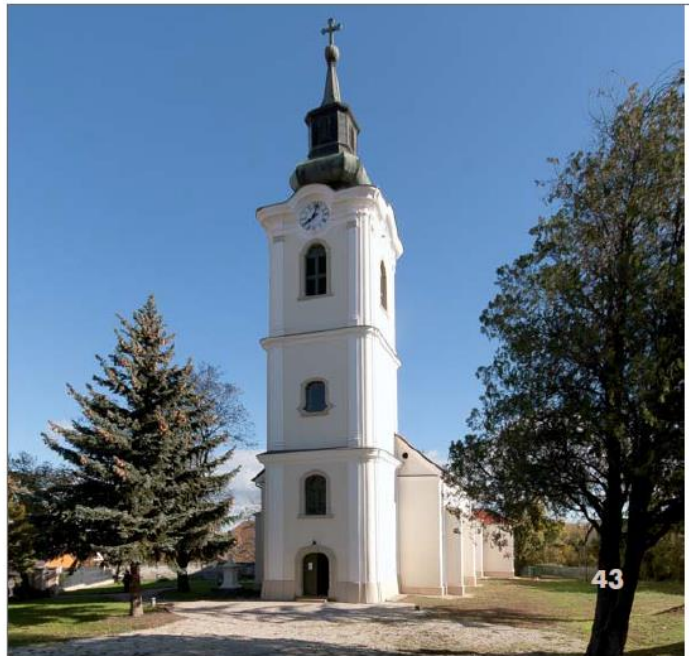
ÉRD, RÓMAI KATOLIKUS TEMPLOM, KÜLSŐ

A templom elődje a 15. század második felében épülhetett. A török korban hadiszertárnak használt épület tűzvész áldozata lett. A török hódoltságot követően betelepültek közül a magyarok, a részben lerombolt 15. századi templom szentélyének alapfalait felhasználva, a ma álló templomot 1719-ben kezdték építeni és 1723-ban történt a megáldása. Belső terét boltozattal fedték, padozatát kőlappal burkolták. 1759-ben sekrestyét építettek hozzá. A korábbi fatorony helyett, 1774-76 között épült a jelenlegi torony. 1882-ben a sekrestyével szemben a Wimpfen család számára magánkápolna épült. A Vatikáni Zsinat követően a liturgia átalakulása miatt a barokk padokat eltávolították. Egy későbbi felújításkor a belső kőburkolatot is elbontották.

A teljes felújítás során megtörtént a templom szerkezeti megerősítése, a tetőszerkezet részleges cseréje, javítása, a külső vízvezetés. A templom külső homlokzatait helyreállították, a nyílászárókat kicserélték. A belső terek és burkolatok szakemberű kutatások után újulhattak meg. Az oratórium padlószintjét lejjebb vitték, a falak belső színezését és a díszítőfestést a feltáráskor fellelt maradványok alapján részben rekonstruálták, részben pedig restaurálták.

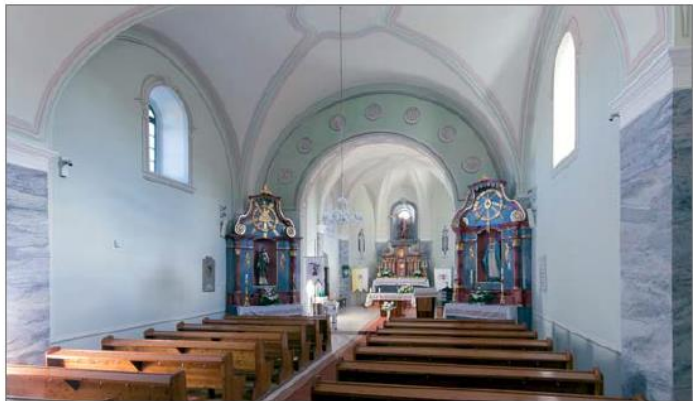
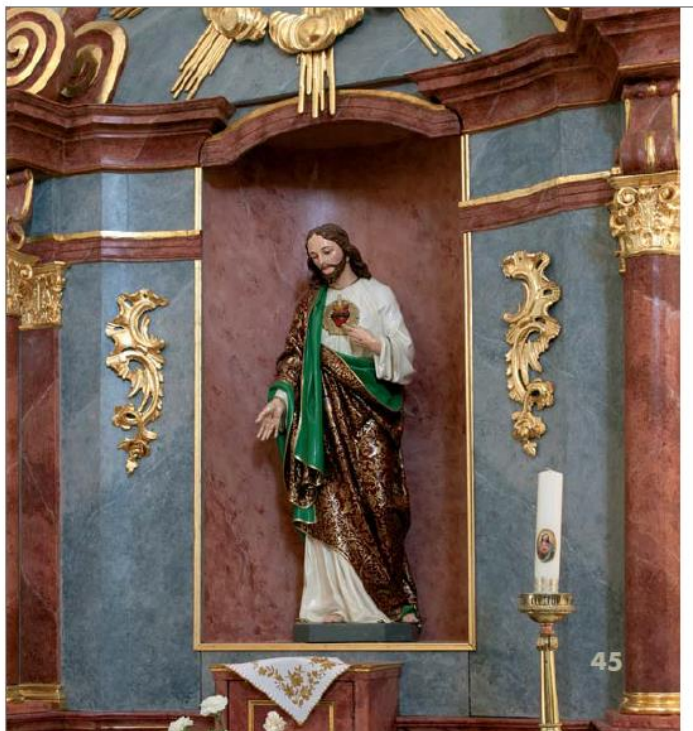
ÉRD, RÓMAI KATOLIKUS TEMPLOM, BELSŐ

Az 1723-ban felszentelt barokk templom berendezési tárgyai nagy részének restaurálása ebben az évben fejeződött be. A leírások szerint eredetileg Szent Walburga tiszteletére szentelt, ma Jézus Szent Szíve mellékoltár a legkorábbi ezek között. Készítése 1770 körülre tehető, barokk stílusú. Korban a következő, a templom klasszicista főoltára, amely 1818-ra már elkészült és Szent Mihály arkangyal, a templom névadó szentjének szobra áll föllette. A Szűz Máriának szentelt mellékoltár 1953-ban készült a barokk mellékoltár mintájára. Az oltárok esetenként többszöri átfestésének eredményeképpen a restaurálás előtti állapotukban világos színű márványutánczat és bronzporos aranyutánczat volt a felületükön, szerkezetükben pedig erősen meggyengültek a jelentős nedvesedés miatt.

A megújulás során a konzerválásukat és statikai megerősítésüket követően, a feltárt felületek restaurálása mellett rekonstrukciós esztétikai helyreállításra is szükség volt. Az újkori mellékoltár pedig színvilágát illetően, a barokk és klasszicista oltárokon egyaránt megtalált színeket követte.

Az oratórium fa portáljának restaurálása során megtartották az eredeti fehér-arany felületeket.
