KILÁTÁS(OK)

A megőrzés lehetőségeiről a somogyvári Szent László Nemzeti Emlékhely kapcsán

KIHÍVÁSOK ÉS KIFINOMULT RENDSZEREK

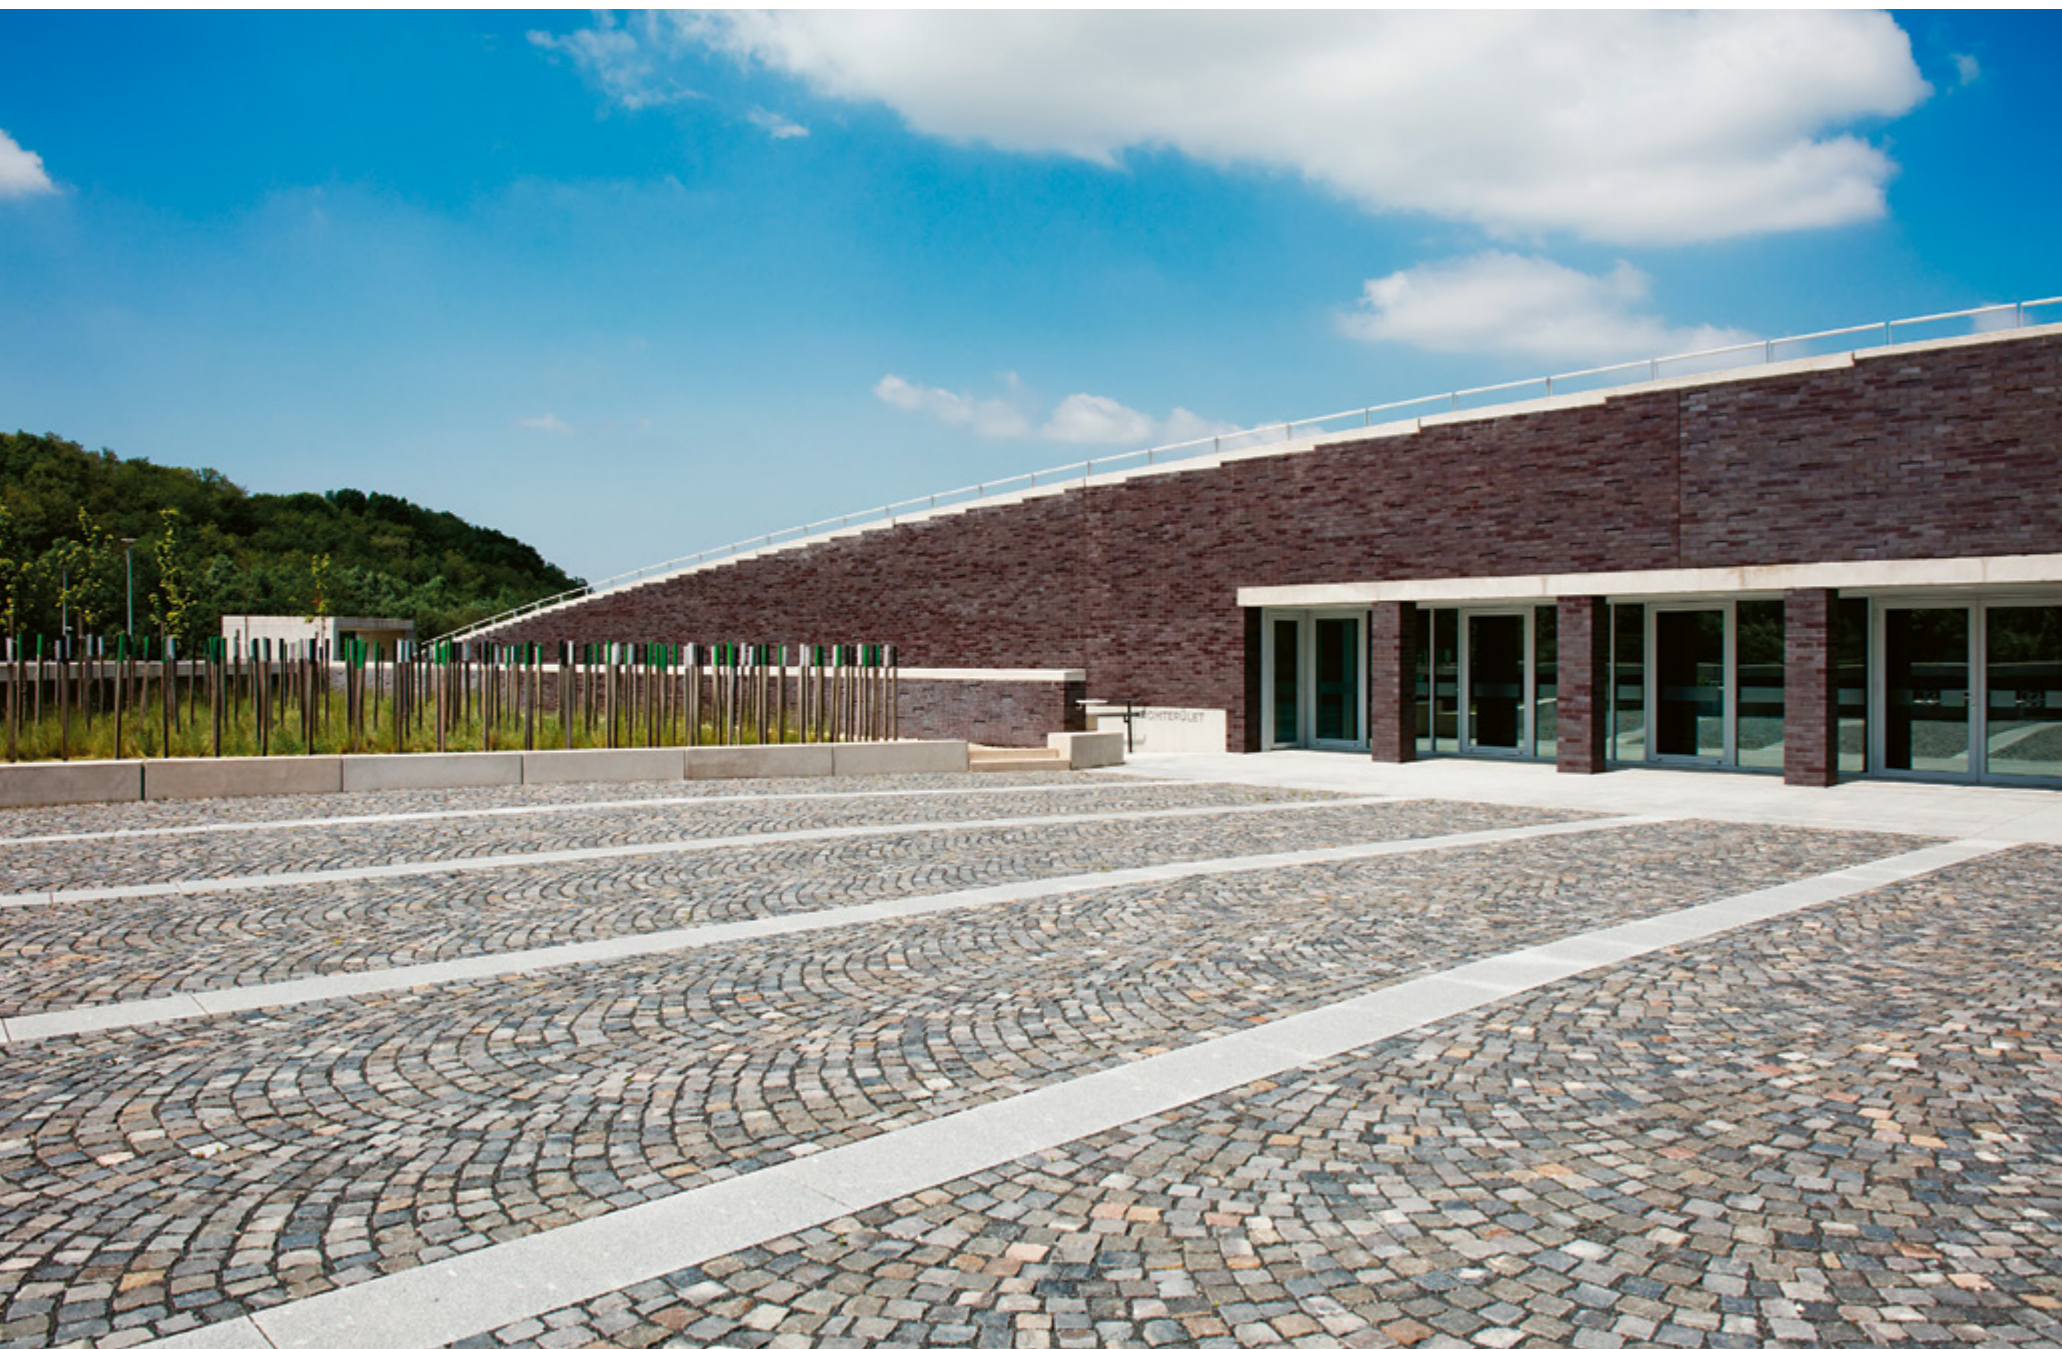
← A kültéri részre kifut a fogadóépület gránit burkolata és kiskockakő burkolattal váltakozik

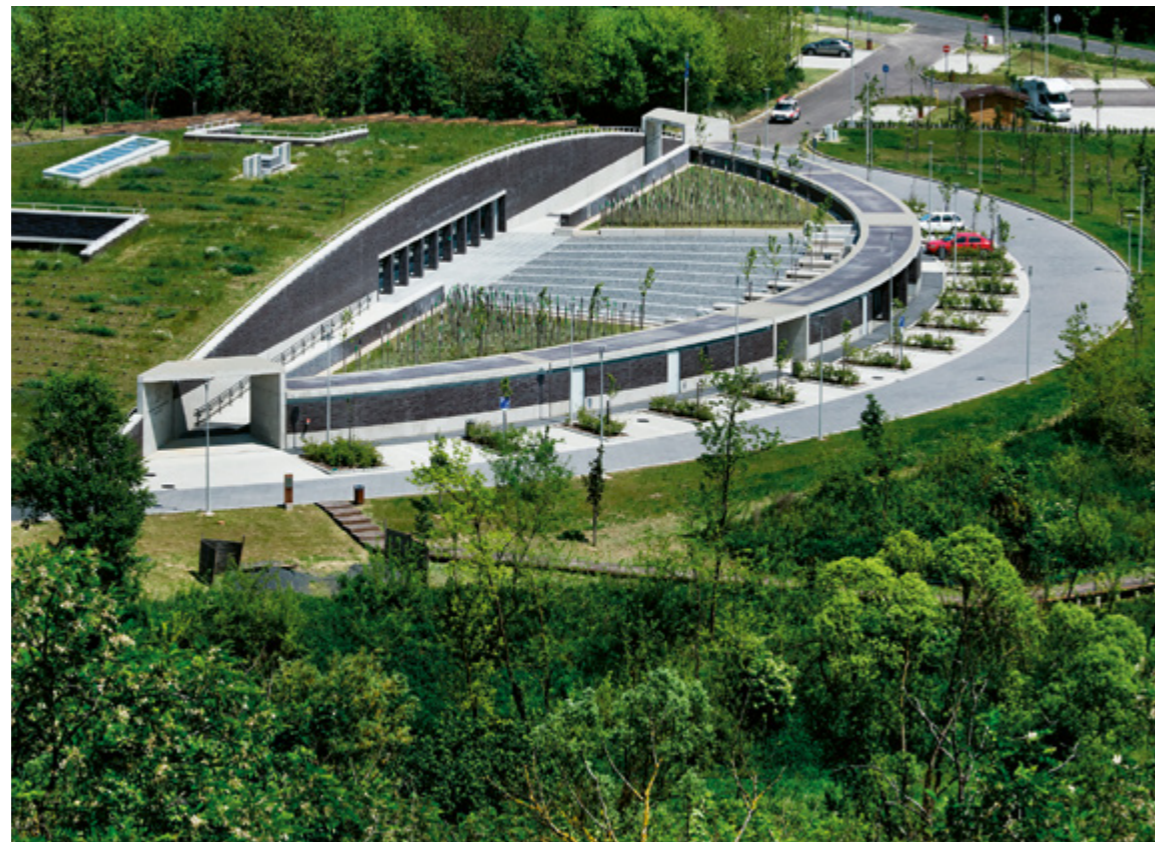
→ A látogatóközpont szinte tájelemként rejtőzik el a somogyi dombok alatt, visszafogott anyag- (látszóbeton és klinkertégla) és színhasználata feloldódik a természetben

A látogatóközpont méltósága abban rejlik, hogy sikerült az egykor monumentális román-kori bazilika romjait előtérbe helyezni, és hogy szinte tájelemként rejtőzik el a somogyi dombok között, visszafogott anyag- (látszóbeton és klinkertégla) és színhasználata feloldódik a természetben, illetve a kolostor megmaradt köveinek koloritjába. A rendezés elve maximálisan figyelembe vette azt a körforgást és rétegzettséget, amely az Árpád-kori emlékek és a természet viszonyában található. A bazilika már építéstörténetével is fejtőrést okozott a szakértőknek,
