## TERMÉSZETI ÉS ANTROPOGÉN TÉNYEZŐK SZEREPE AZ ALSÓ-TISZA MENTI PARTFAL-INSTABILITÁSOK KIALAKULÁSÁBAN

NATURAL AND ANTHROPOGENIC FACTORS GENERATING RIVERBANK  
INSTABILITIES ALONG THE LOWER TISZA RIVER

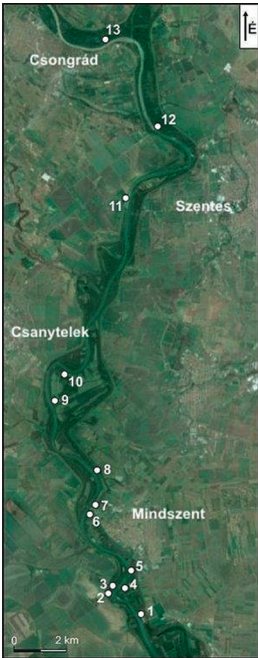
1. ábra A vizsgált partszakaszok helyei az Alsó-Tisza vidéken (alap: Google Earth)  
 Figure 1 Locations of bank sections studied along the Lower Tisza River  
 (base map: Google Earth)

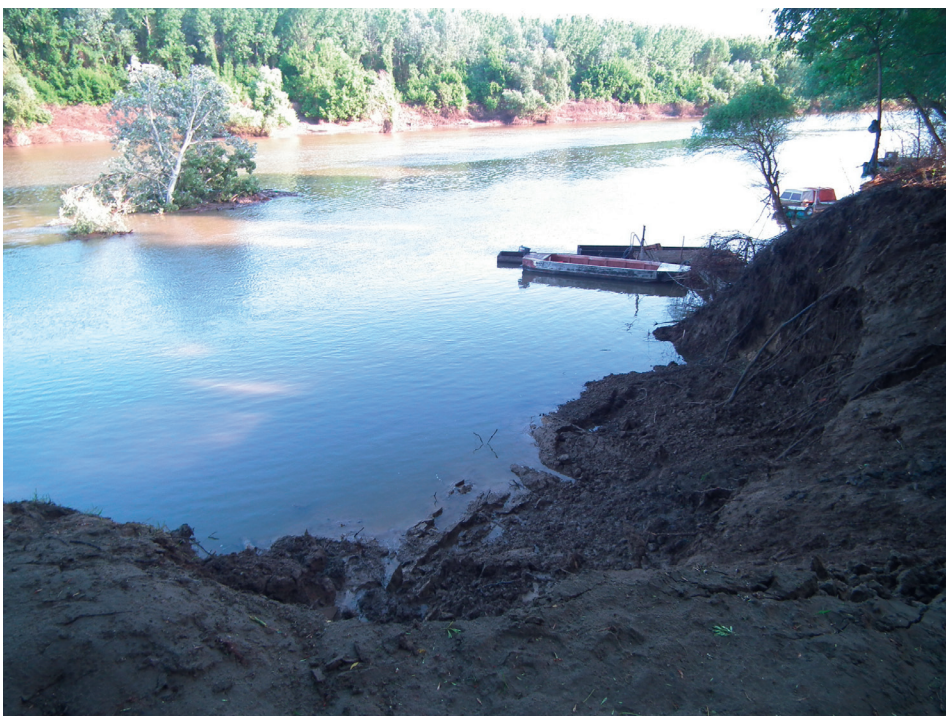
1. kép Karéjos csuszamlás a mindszenti Nagyrév É- i részén (Fotó: KIS MOLNÁR I.)  
Picture 1 Arcuate landslide N of the Mindszent Nagyrév (Photo by KIS MOLNÁR, I.)

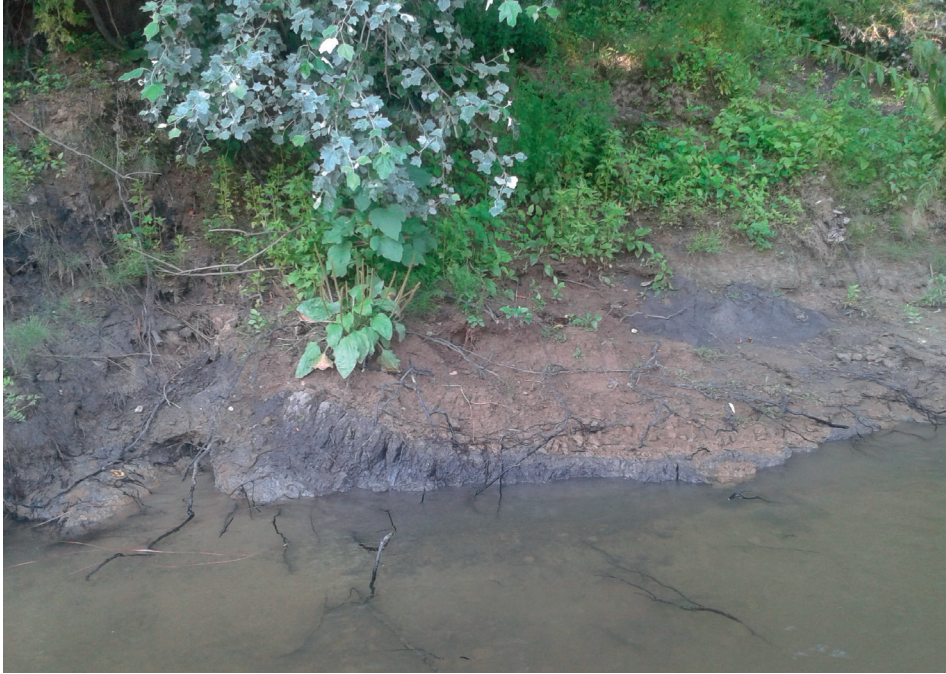
2. kép A folyóvízi üledékek alatti kékagyag a fluvialis üledékképződés előtti tavi és mocsári környezetet jelöl  
(Fotó: Kis É.)

Picture 2 Blue clays under fluvial deposits indicate lacustrine and paludal sedimentation environments  
(Photo by Kis, É.)

A tiszai ártér löszös üledékei alatt a vizsgált területen mindenütt megtalálhatók a kék-agyag-szintek, amelyek egykori tavi, mocsári üledékképződési környezeteket jeleznek. Ezek rétegei enyhén dőlnek a folyó felé (2. kép). A talajvíztükör a csuszamlások teljes időtartama alatt lejtett a folyó felé. Tapasztható volt, hogy a csúszással kimozdított tömbökből még két hét múlva is csöpögött a víz. A csúszópályák menti elmozdulás tehát terepi megfigyeléssel is jól bizonyítható volt.

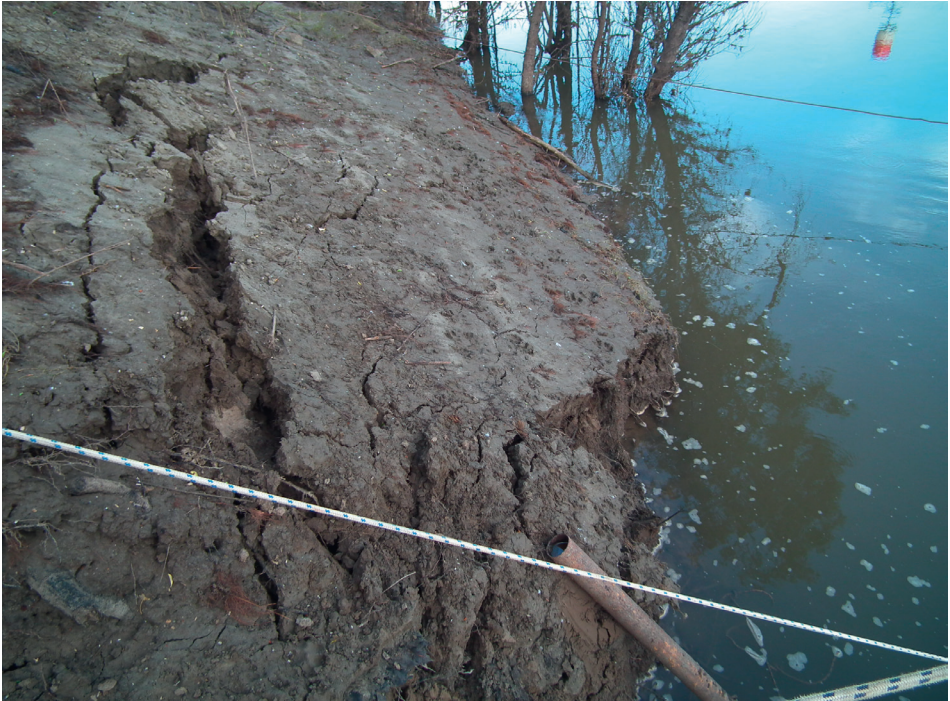
3. kép Közvetlen csuszamlás előtti időszak kinyíló karéjos repedésekkel és a kőzetrepedésekből kihabzó vízzel  
(Fotó: KIS MOLNÁR, I.)

Picture 3 Arcuate fractures and foam from cracks immediately before the landslide is triggered  
(Photo by I. KIS MOLNÁR)

Közetszerkezeti szempontból módosította meg a mozgások végbemenetelét a part anyagának repedezettsége (3. kép). Ennek a hatásnak a mértékét a repedések sűrűségével, irányultságával, szélességével és kitöltésük anyagi minőségével igyekeztük jellemezni (Kis É. et al. 2014).

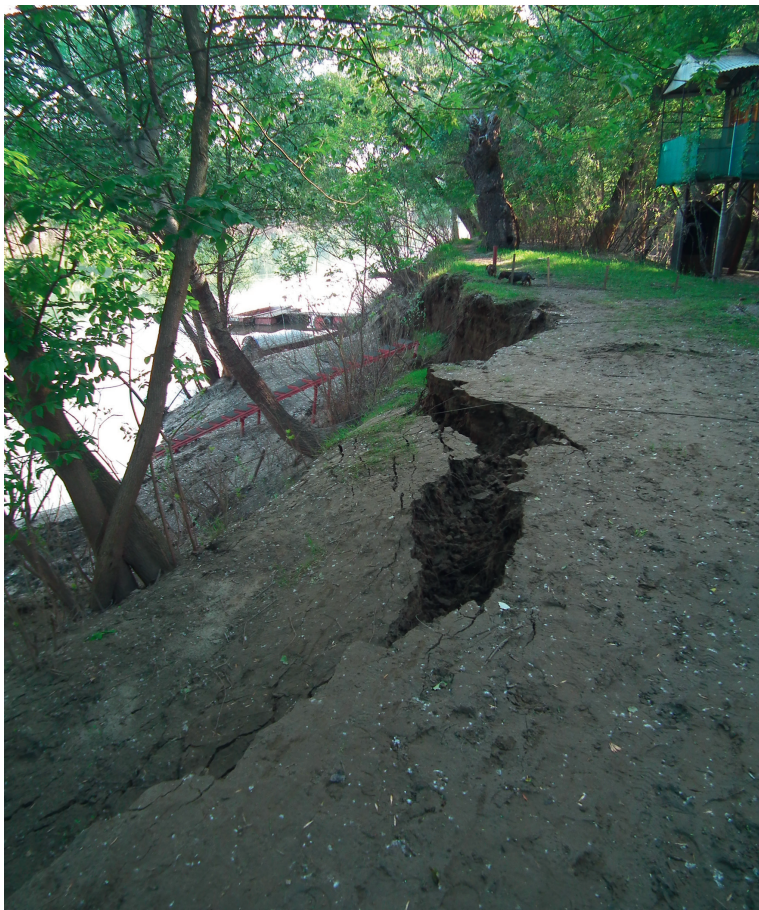
4. kép A partszakasszal párhuzamos, a növények gyökerei mentén előrejelzett repedések (Fotó: KIS MOLNÁR I.)  
Picture 4 Cracks parallel with the bank performed by tree roots (Photo by KIS MOLNÁR, I.)

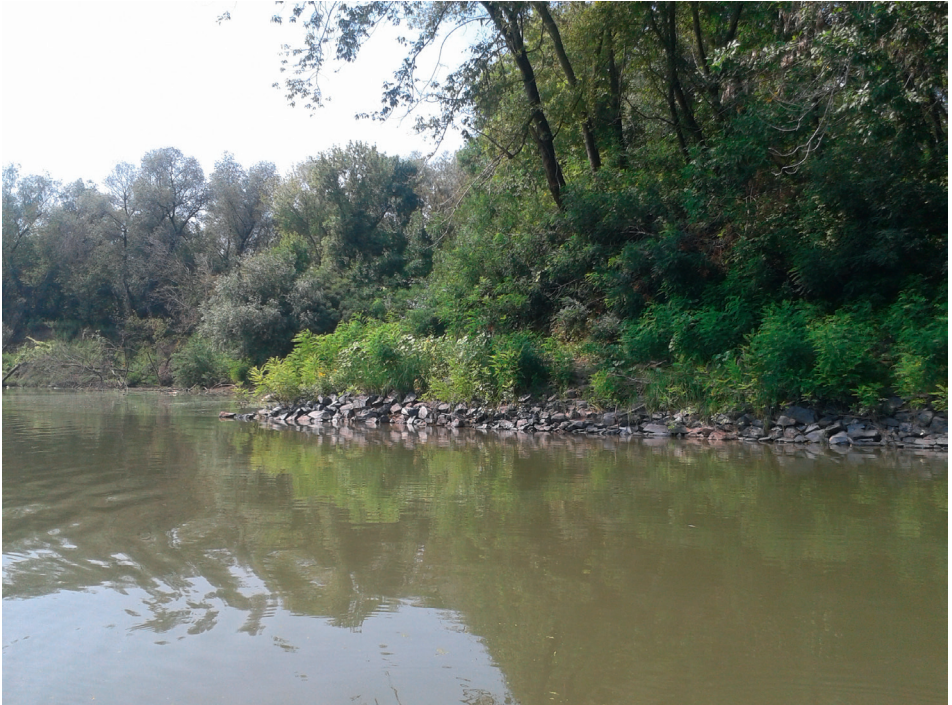
5. kép Partbiztosítás a csanyteleki kanyarulat ÉK-i részén (Fotó: Kis É.)  
Picture 5 Bank enforcement in the NE of the Csanytelek meander (Photo by Kis, É.)

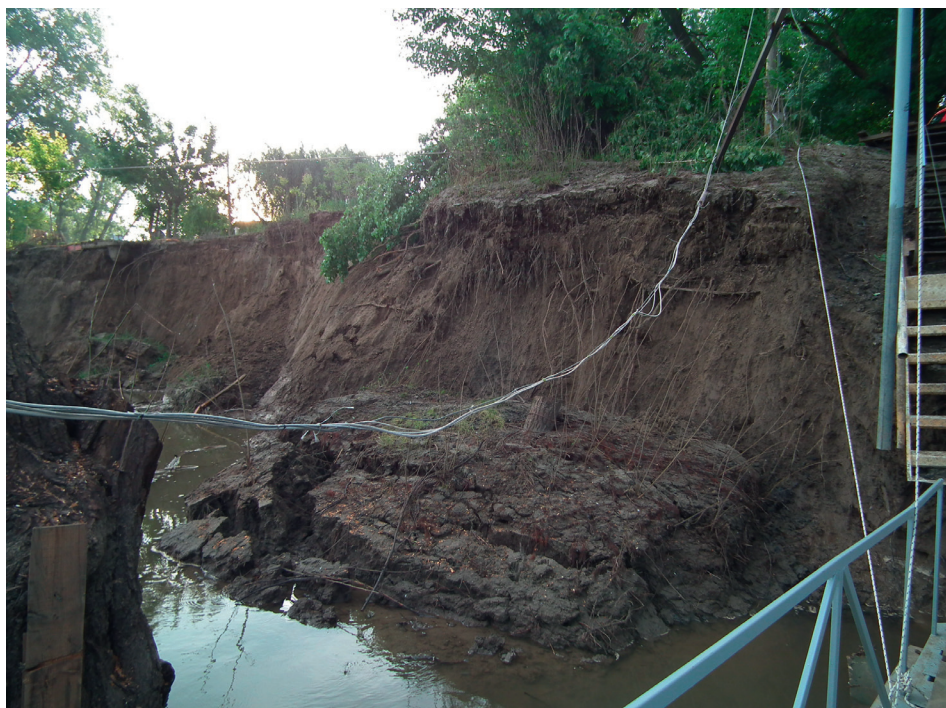
6. kép Csuszamlásos partfal (2013) a mindszenti Halászcserda mellett (Fotó: KIS MOLNÁR I.)

Jellemző BEHI-I értékek: A part magassága/ nagyvízi meder mélysége  $\approx 1,0-1,1$ ; A parti növényzet gyökerezési mélysége / a part magassága:  $0,29-0,15$ ; A gyökérszűrűsége  $\approx 29-15$ ; A partfal lejtőszöge  $\approx 61-80$ ; A part védettsége  $\approx 100-80$ ; Összesen =  $17-22,6$ ; A part anyaga  $\approx 5$  (lössös anyag); Rétegezettség  $\approx 10$ ; BEHI pont =  $42,5$  (nagyon magas)

Picture 6 Bank with landslide next to the Fish Restaurant of Mindszent in 2013 (Photo by KIS MOLNÁR, I.)
