Központi Stomatológiai Intézet, Budapest

## Fractura coronae non complicata diagnózisú eset bemutatása a gyermekkori elsősegélytől a végleges rehabilitációig

DR. KISS RITA MÓNIKA

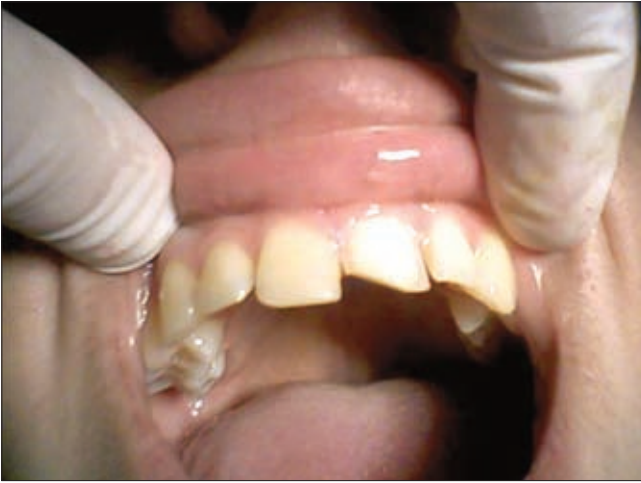
1. ábra. Fractura coronae a 21-es fagon. Előkészítés ún. ablakos preparációval

10 évvel ezelőtt egy akkor kilencéves leánygyermek érkezett a szakrendelésre, akit sportolás közben véletlen baleset ért. 21-es metszőfogának koronai részéből egy kb. 3x2 mm-es mesialis éli darab tört le. A törésvonal a zománc-dentin fogszöveteken keresztül, de a pulpát nem exponálva mesial felől a distalis él felé lejtve az incisalis harmadban húzódott. Röntgenvizsgálat történt. A diagnózis: fractura coronae non complicata. A lágyrészek nem sérültek csak a felső ajkon egy kis felszínes horzsolódás, contusio labii oris superior enyhe duzzanata volt látható, mely azonban pár nap alatt magától gyógyult. Egy rövid enyhe jegelés és napi 1x1 calcium pezsgőtabletta/2 dl vízben oldva fogyasztásával segítettük a gyógyulást.

Elsősegélyként fiziológiás sóoldattal (0,9% NaCl) való lemosást alkalmaztunk, mely egyszerre szolgált vérzéscsillapításként és tisztításként. Tekintettel arra, hogy a törésvonal a dentintubulusokat is metszette, ezért elsősegélyként ezek védelmét, lezárását biztosítani kellett a külső ingerekkel, baktériumokkal szemben. Az ütés következtében történt fájdalom másnapra a kontrollvizsgálaton már elmúlt. Vitalitásvizsgálat során a fogával a hideget érezte, de fájdalommal már nem reagált, tehát negatív volt. A törésvonalra élvédelemként vékonyan üvegiomercementet rétegeztünk (Vitrebond 3M ESPE), majd celluloidkoronát (Provicap) szabtuk be a metszőfog eredeti méretének megfelelően, melyet carboxylatcementtel ragasztottunk be (Adhaesor Carboxy Spofa). A celluloidkorona széle a marginalis gingivaszélt legalább 3 mm-rel elkerülte, a fog még éppen maradt fel-

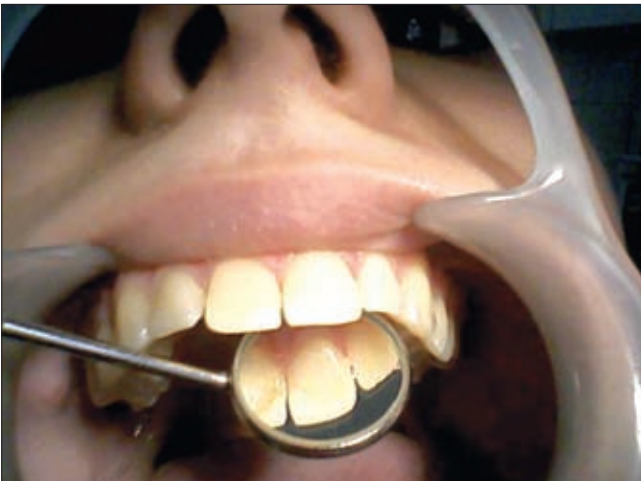
2. ábra. Látható különbség a palatinalis záródási vonal szélénél a 11-es fagon a kompozit élpótlás és a 21-es fagon a préskerámiahéj pótlás mentén

A 11–21 fogak összehasonlításából is láthattuk, hogy

a 11-es fagon lévő kompozit élpótlás elszíneződhet, míg a préskerámiahéj nem (2. ábra).

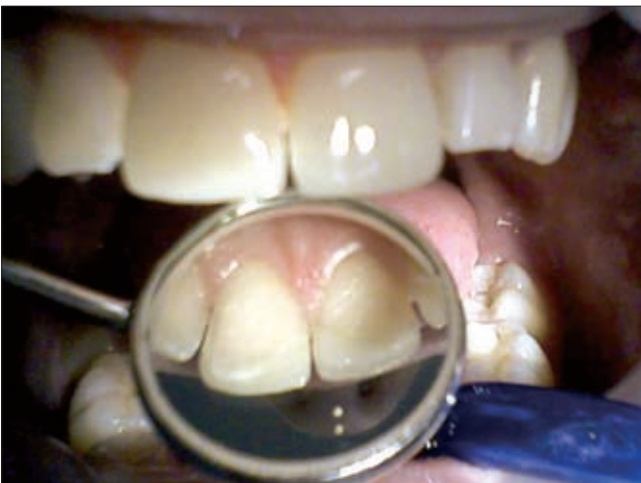
3. ábra. Véglegesen préskerámiahéjjal rehabilitált 11-es és 21-es maradó felső középső metszőfogak

Egy évvel később a 21-es fog sikeres végleges rehabilitációján felbuzdulva a beteg a 11-es fagon lévő kompozit élpótlásának cseréjét is kérte. Így 17 éves korában a 11-es fogra is elkészítettük az indirekt teljes préskerámiahéjat ugyanabból az anyagból, ugyanazzal a fogtechnikai laborral. Ezáltal a beteg mindkét felső középső nagymetsző foga „megszólalásig” azonos módon néz ki. Az elmúlt 10 év során mindkét fog megőrizte vitalitását.

A tényleges teljes rehabilitáció óta már két év eltelt és azóta a beteg megelégedéssel, tünetmentesen, boldog mosollyal viseli. Tehát kijelenthetjük, hogy 100%-os mértékű tökéletességgel sikerült ezt a fractura coronae non complicata esetet rehabilitálni (1–3. ábrák).
