Parcul castelului Wass-Bánffy din Gilău, județul Cluj

Wass-Bánffy Castle Park in Gilău, Cluj County

■ **Abstract:** *The article presents several landmarks from the history of the buildings and landscape designs of the Wass-Bánffy Castle Park in Gilău (Cluj County), a 19th century arboretum, the preserved elements of which are dating probably from the middle, respectively from the end of the 19th century. It is listed on the List of Historic Buildings from 2004 and 2010. The castle ensemble is currently in a degraded state, the vegetation has grown wild, with few elements preserved from the old landscape design. The article describes the main building and landscape design elements, the relationships established between them, their relationship with the settlement and surrounding landscape, as they were observed by the author in the summer of 2008, in an attempt to sketch a brief inventory of the site's current layout.*

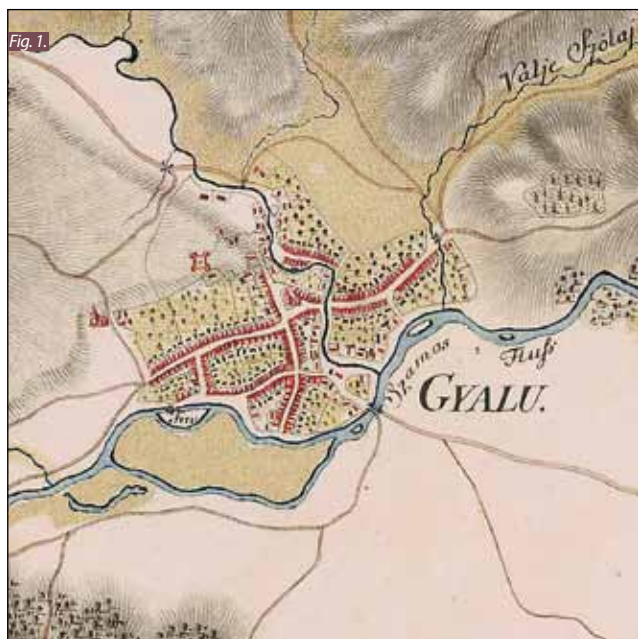
- **Fig. 1.** Reprezentarea satului Gilău în Harta Iosefină (1769-1773). Castelul și domeniul său apar la marginea nord-vestică a satului. Delimitarea amplasamentului este asemănătoare celei prezente. Topografia particulară a amplasamentului este reprezentată, dar niciun element de amenajare exterioară nu este lizibil.

- **Figure 1.** The representation of Gilău Village in the Josephine Survey Map (1769-1773). The castle and its estate appear at the north-western edge of the village. The site's limits are similar to the current ones. The particular topography of the site is represented, but there are no legible exterior design elements.

■ Ansamblul castelului Wass-Bánffy, vizibil în Harta Iosefină (1769-1773)²⁰ (fig. 1) pe un amplasament de margine a așezării – pintenul dealului pe care este situat castelul delimitând la vremea respectivă așezarea înspre nord-vest –, a ajuns în zilele noastre în zona centrală a

■ The Wass-Bánffy Castle ensemble, visible in the Josephine Survey Map (1769-1773)²¹ (Figure 1) on a site at the edge of the settlement – the spur of the hill on which the castle is placed, limiting, at the time, the settlement to the north-east – is placed nowa-

■ Harta Iosefină (fig. 1) nu ne oferă nici o indicație în ceea ce privește o posibilă amenajare a amplasamentului castelului, dacă la vremea redactării hărții va fi existat vreuna. Parcul se constituie în prezent într-o colecție dendrologică, fără să existe, aparent, o intenție compozițională în dispunerea exemplarelor vegetale; aspectul parcului este cel al unei păduri rare. Pentru moment, nu cunoaștem începuturile plantărilor în scopul constituirii colecției dendrologice, dar le putem în mod firesc asocia perioadei de popularitate a acestor preocupări, și anume mijlocul și sfârșitul secolului al XIX-lea, așa cum a fost, de exemplu, cazul plantărilor de specii rare în parcul castelului Szentkereszthy din Arcuș (județul Covasna)²⁷ sau cazul plantărilor în parcul castelului Károlyi din Carei (județul Satu Mare).²⁸

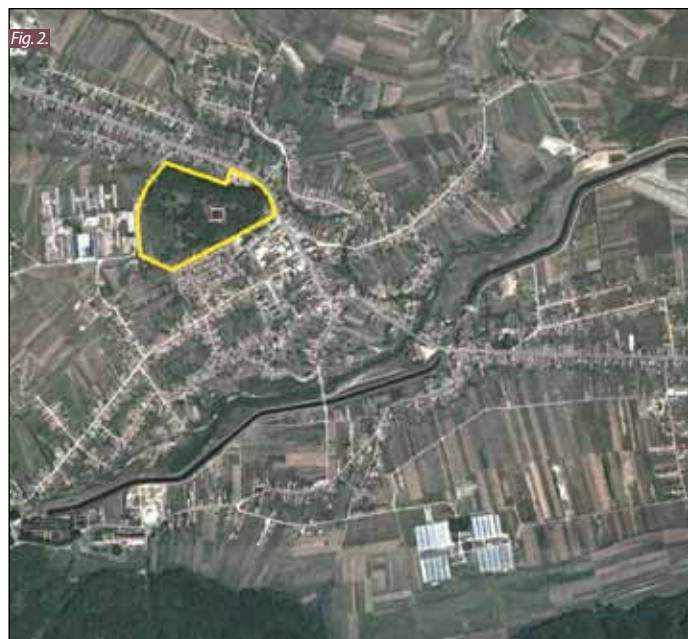
- **Fig. 2.** Ortofotografia satului Gilău (2009). Conturul galben reprezintă limita actuală, aproximativă, a domeniului castelului. © 2014 DigitalGlobe, GoogleEarth

- **Figure 2.** Orthophotograph of Gilău Village (2009). The yellow contour represents the current, approximate limit of the castle estate. © 2014 DigitalGlobe, GoogleEarth

satului (fig. 2), în urma extinderii în timp a așezării de-a lungul drumurilor conducând înspre sud-vest (Someșul Rece), respectiv nord-vest (Căpușu Mare). Amplasamentul și-a păstrat de-a lungul timpului o formă neregulată, adaptată formei aproximativ triunghiulare a pîntenului de deal pe care îl ocupă dar și prezenței, în apropiere, a meandrelor râului Căpuș.

days the central area of the village (Figure 2), following the expansion of the village, over time, along the roads leading to the south-west (Someșul Rece), respectively to the north-west (Căpușu Mare). The site has preserved in time its irregular shape, adapted to the approximately triangular shape of the spur it occupies, but also to the nearby presence of the Căpuș River meanders.

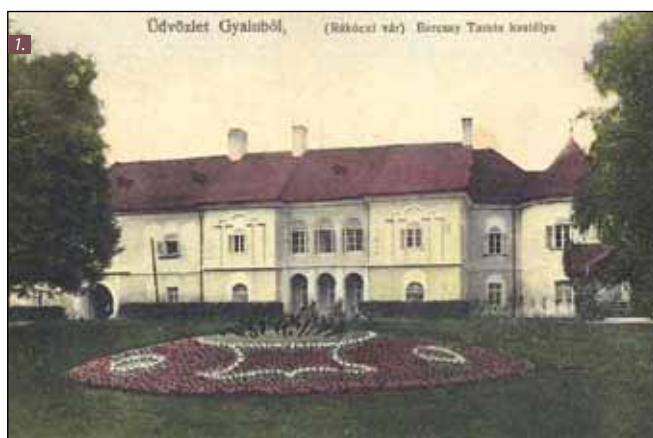
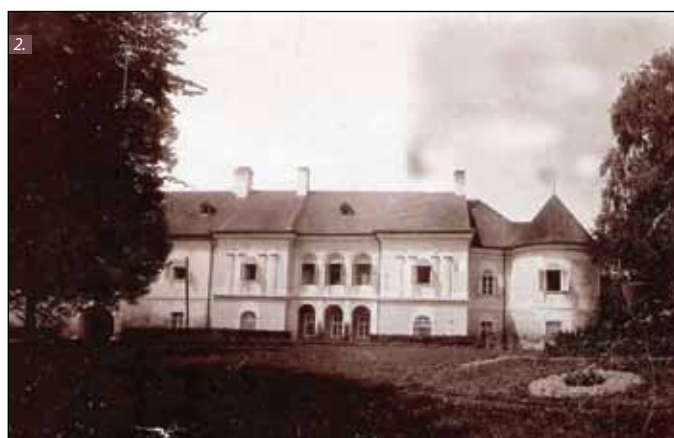
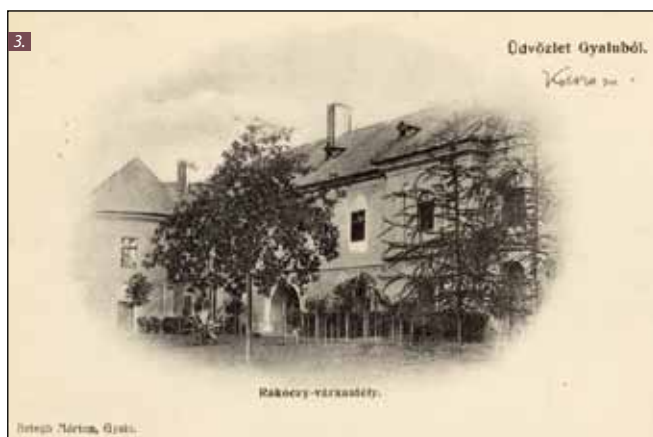
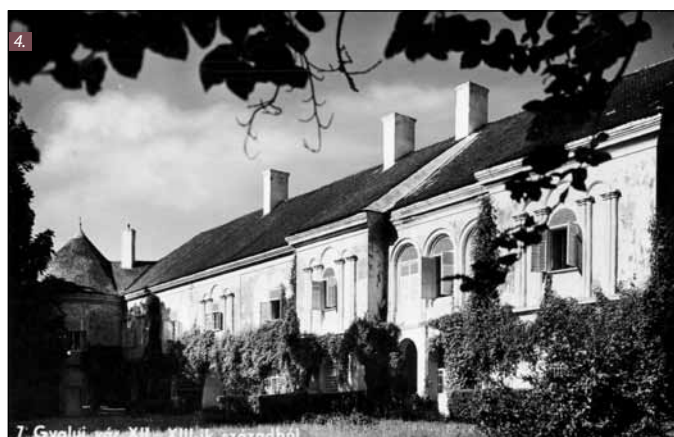
■ **Foto 1.** Ilustrată din 1910. Se observă arborii maturi, rondul ornamental, aliniamentele de gard viu tuns geometric. Fațada estică a castelului este aproape în întregime vizibilă, cu gangul de acces în curtea interioară, porticul cu trei deschideri și umbrarul de pe turnul nord-estic. © hereditatum.ro ■ **Foto 2.** Ilustrată din 1913. Se observă arborii maturi, rondul ornamental, aliniamentele de gard viu tuns geometric în dreptul fațadei estice a castelului. Umbrarul de pe turnul nord-estic a dispărut. © gilaucastle.com ■ **Foto 3.** Ilustrată de la începutul secolului al XX-lea. Se observă o serie de exemplare vegetale cu caracter decorativ în dreptul fațadei estice a castelului: arbuști, un exemplar de agave, două exemplare de zădă. © monumenteuitate.ro ■ **Foto 4.** Ilustrată din anii 1940. Se observă parterul îmbrăcat în plante agățătoare, aliniamentele din gard viu tuns geometric și mobilierul de grădină în dreptul fațadei estice a castelului. © Biblioteca Centrală Universitară „Lucian Blaga” din Cluj-Napoca

■ **Photo 1.** 1910 postcard. The mature trees, the ornamental flowerbed, and the geometrically trimmed hedge alignments can be observed. The castle's eastern elevation is almost completely visible, with the gangway to the inner courtyard, the portico with three openings and the bower on the north-eastern tower. © hereditatum.ro ■ **Photo 2.** 1913 postcard. The mature trees, the ornamental flowerbed, and the geometrically trimmed hedge alignments next to the eastern elevation can be observed. The bower on the north-eastern tower has disappeared. © gilaucastle.com ■ **Photo 3.** Postcard from the beginning of the 20th century. A series of ornamental vegetation specimens can be observed next to the castle's eastern elevation: shrubs, an agave specimen, two larch specimens. © monumenteuitate.ro ■ **Photo 4.** Postcard from around 1940. The ground floor covered in vines, the geometrically trimmed hedges and the garden furniture next to the castle's eastern elevation can be observed. © "Lucian Blaga" Central University Library from Cluj-Napoca

■ Accesul principal în parc (foto 13, 16) pornește din drumul principal de traversare a satului, de pe latura estică, scurtă, a amplasamentului, urcând sinuos panta dealului, spre vest, până în dreptul fațadei principale, estice, a castelului, care acomodează intrarea în curtea interioară a castelului. O serie de argumente ne conduc la presupunerea persistenței acestui traseu de acces și în vechime: apropierea de așezarea dezvoltată la poalele dealului; panta cea mai lină a versantului în această zonă și, astfel, cea mai lesne abordabilă; dar și orientarea directă spre intrarea principală în castel. Dincolo de prezența porții de acces în parc (foto 17) și de amenajarea drumului de acces, prin delimitarea sa, în prezent nu sunt recognoscibile amenajări particulare ale secvenței de acces. Fotografii și ilustrate de la începutul secolului al XX-lea (foto 1-4) sugerează totuși prezența, în epocă, a unor amenajări vegetale cu caracter decorativ în apropierea laturii estice a castelului, inclusiv a unui rondou decorativ pe peluza desfășurată la nord de drumul de acces (foto 1, 2).

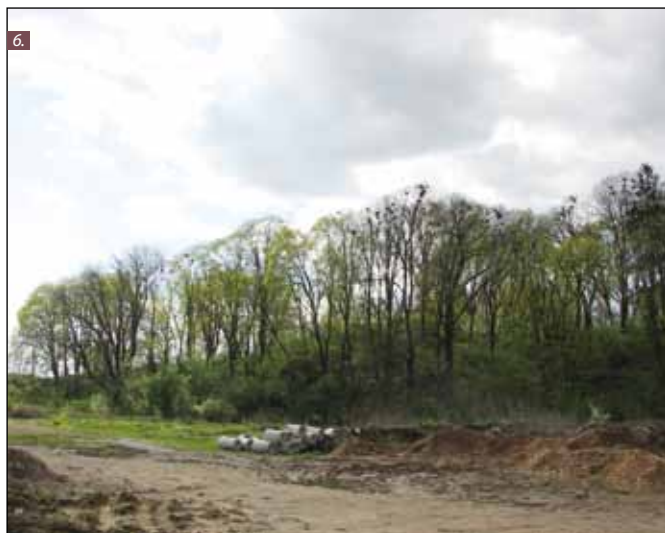
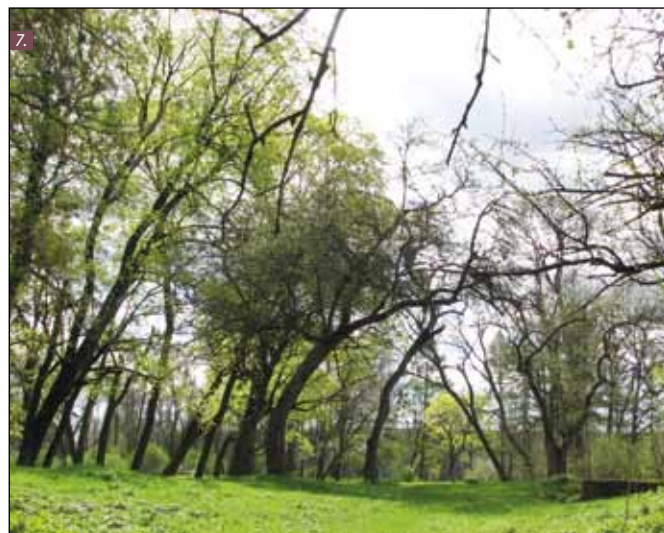
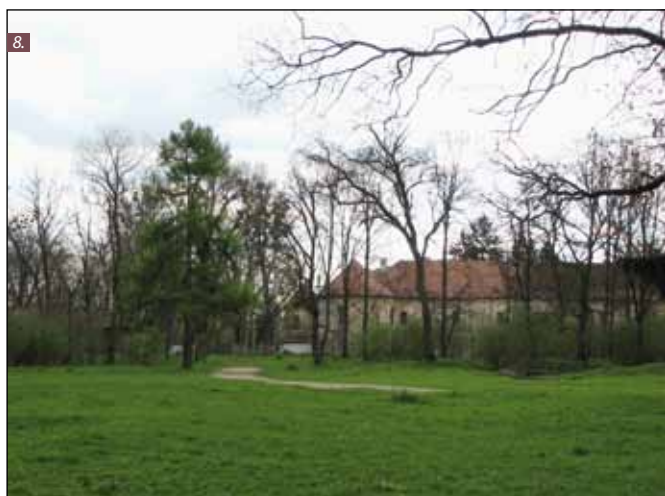
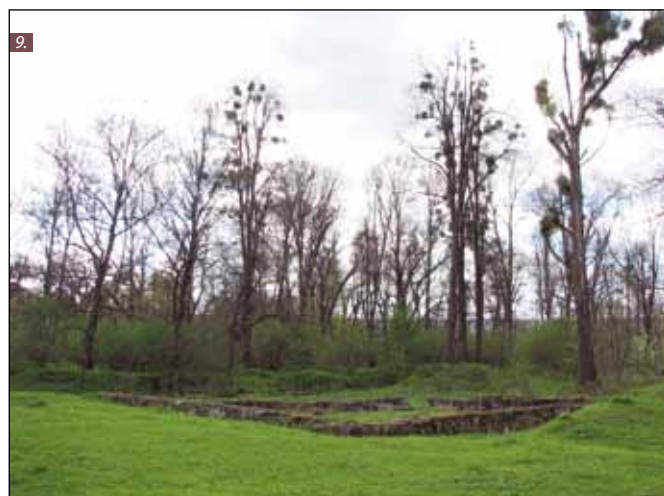
■ **Foto 6.** Pîntenul de deal pe care este amplasat castelul, privit dinspre nord, de pe drumul principal, de traversare a satului (2008). © Andreea MILEA ■ **Foto 7.** Parcul privit dinspre accesul secundar. Vestigiile ale castrului roman sunt vizibile în dreapta imaginii (2008). © Andreea MILEA ■ **Foto 8.** Castelul și parcul privite dinspre accesul secundar. În dreapta imaginii sunt vizibile vestigiile ale castrului roman, iar în stînga micile construcții anexe (2008). © Andreea MILEA ■ **Foto 9.** Vestigiile ale castrului roman în apropierea castelului (2008). © Andreea MILEA

■ **Photo 6.** The hill spur on which the castle is placed, seen from the north, from the main road that crosses the village (2008). © Andreea MILEA ■ **Photo 7.** The park seen from the secondary access. Remains from the Roman fort are visible in the image's right side (2008). © Andreea MILEA ■ **Photo 8.** The castle and park seen from the secondary access. Remains of the Roman fort are visible on the right side, while on the left there are small annex buildings (2008). © Andreea MILEA ■ **Photo 9.** Remains of the Roman fort near the castle (2008). © Andreea MILEA

Un al doilea acces în parc este posibil de pe drumul local care mărginește amplasamentul la vest. Caracterul acestui traseu este, în prezent, mai degrabă improvizat (foto 7, 8), lipsit fiind de orice amenajare, având aparența unei poteci care traversează parcul pe direcția vest-est, ajungând în dreptul construcțiilor anexe și a laturii nordice a castelului. Pentru moment nu putem aprecia dacă acest traseu ar fi fost folosit și în vechime, dar prezența fostei intrări secundare în curtea interioară a castelului de pe aripa sa nordică, înzidită la ora actuală (păstrând doar o mică ușă) (foto 11), face plauzibilă o astfel de ipoteză.

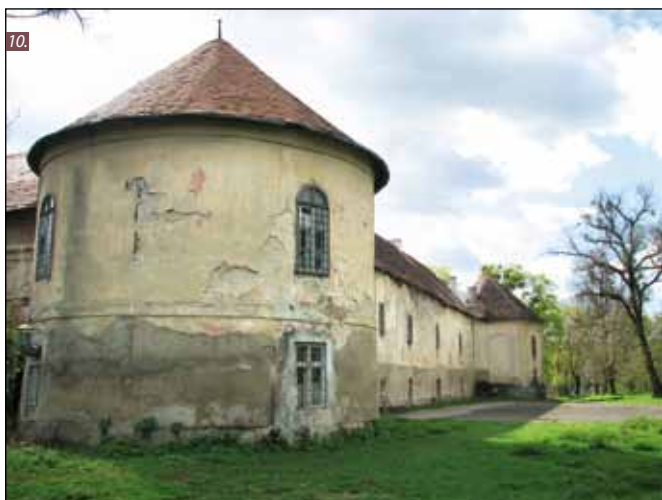
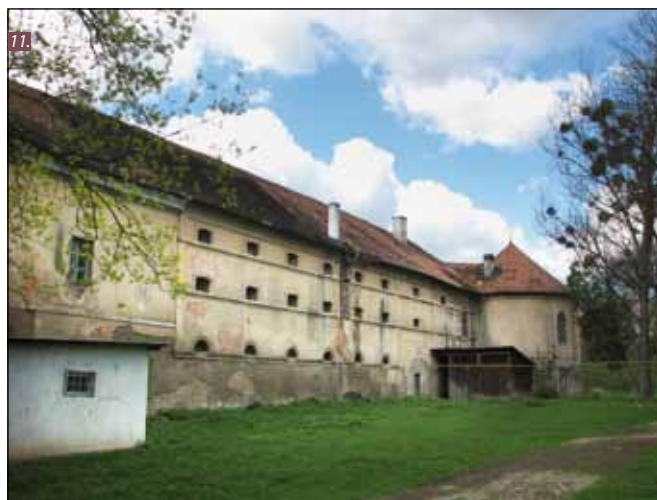
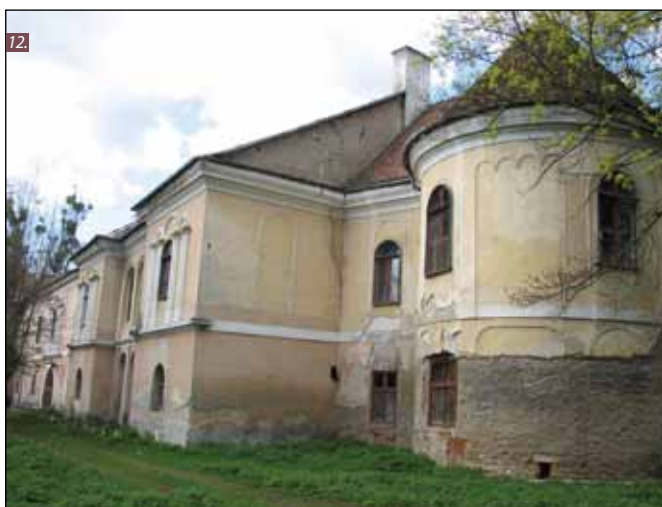
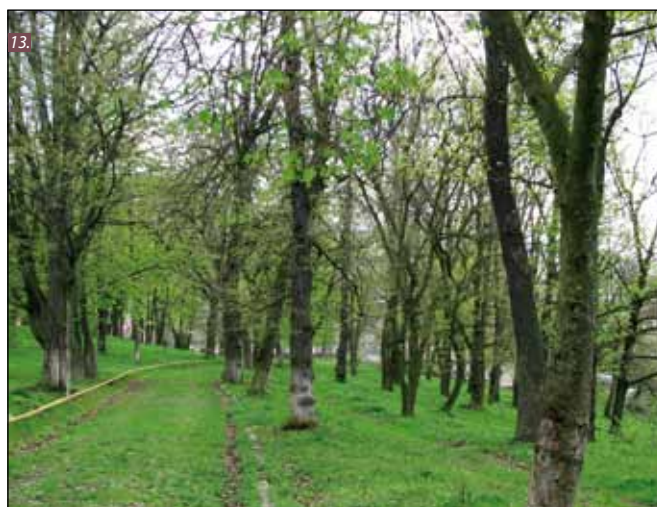
■ **Foto 10.** Aripa vestică a castelului (2008). © Andreea MILEA ■ **Foto 11.** Aripa nordică a castelului. Se observă urma fostului acces secundar în curtea interioară, înzidit în prezent, păstrând doar o mică ușă (2008). © Andreea MILEA ■ **Foto 12.** Fațada estică a castelului (2008). © Andreea MILEA ■ **Foto 13.** Aleea de acces principal în parc (aici privită spre ieșire). Pietruită la origine, acum e invadată de iarbă. Se observă bordurile din blocuri de beton și conducta de gaz condusă la suprafață, de-a lungul traseului aleii (2008). © Andreea MILEA

■ **Photo 10.** The castle's west wing (2008). © Andreea MILEA ■ **Photo 11.** The castle's north wing. Traces can be observed from the former secondary access, walled at present, preserving only a small door (2008). © Andreea MILEA ■ **Photo 12.** The castle's eastern elevation (2008). © Andreea MILEA ■ **Photo 13.** The main access alley (here seen towards the exit). Originally gravelled, it is now invaded by grass. The concrete curbs and the surface gas pipe along the alley can be observed (2008). © Andreea MILEA

■ Clădirea castelului se dezvoltă pe subsol, parter și etaj, având un plan rectangular cu patru aripi care închid o curte interioară (foto 15). Turnuri, dintre care unul hexagonal (cel sud-vestic) și trei circulare dar inegale, sunt amplasate la colțurile volumului. Cu excepția deschiderilor ferestrelor, castelul păstrează un caracter închis, moștenit din vremea în care funcțiunea sa principală era cea de apărare. Nu putem pretinde că există elemente de relaționare propriu-zisă cu amenajarea exterioară, în scop agremental. Doar fațada estică, principală, a castelului dispune la parter de un mic portic cu trei arcade (foto 1, 2, 16) orientat spre zona de acces a parcului, iar turnul sud-estic dispune, de asemenea la parter, de un acces direct în parc (foto 3, 14), în dreptul fațadei estice a castelului. Astfel, deși prin dispunerea feres-

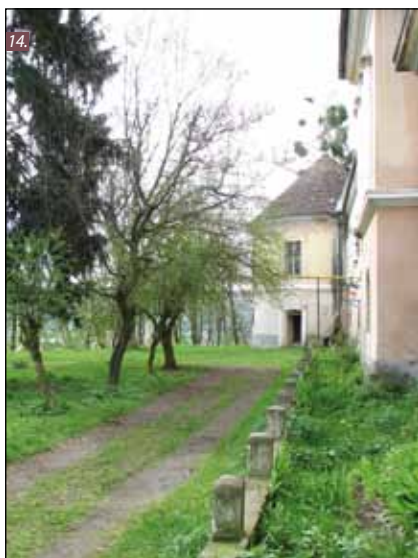
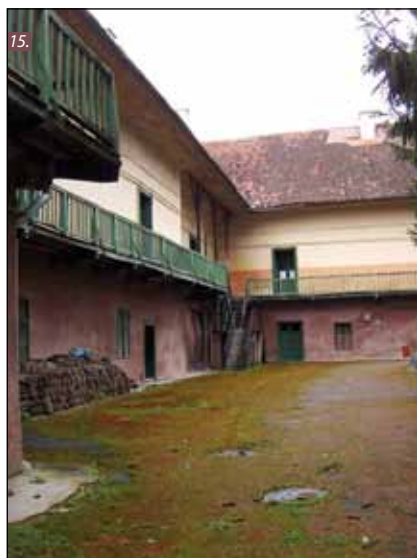
■ **Foto 14.** Zona accesului principal, în dreptul fațadei estice a castelului. În planul îndepărtat se observă accesul în parc de la parterul turnului sud-estic (2008). © Andreea MILEA ■ **Foto 15.** Curtea interioară, cu galeria etajului și una din scările exterioare de acces la etaj. © monumenteuitate.ro

■ **Photo 14.** Main access area, next to the castle's eastern elevation. In the background, the access to the park from the south-eastern tower's ground floor can be observed (2008). © Andreea MILEA

■ **Photo 15.** The inner courtyard, with the upper floor's gallery and one of the exterior stairways to the upper floor. © monumenteuitate.ro

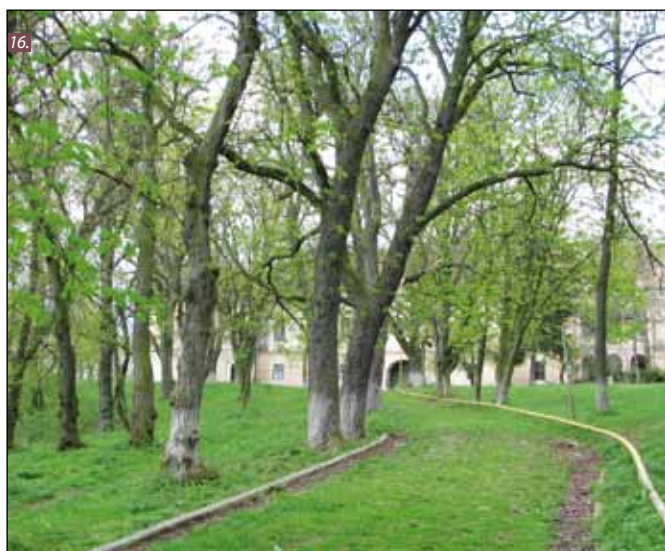
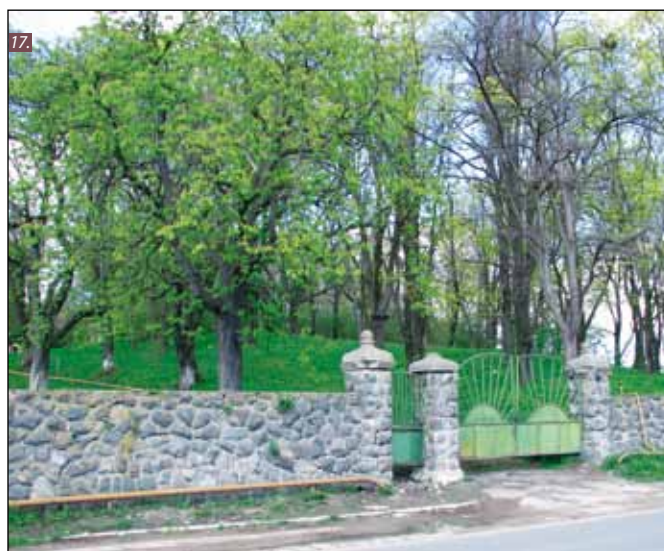
■ **Foto 16.** Aleea de acces principal în parc și spre castel. Pe fațada estică a castelului se observă gangul de intrare în curtea interioară și porticul cu trei deschideri de la nivelul parterului (2008). © Andreea MILEA ■ **Foto 17.** Împrejmuirea parcului și poarta accesului principal (2008). © Andreea MILEA

■ **Photo 16.** Main access alley to the park and to the castle. The entrance gateway to the inner courtyard and the portico with three arches on the ground floor can be observed on the castle's eastern elevation (2008). © Andreea MILEA ■ **Photo 17.** The park fence and the main access gate (2008). © Andreea MILEA

■ The main access to the park (Photos 13, 16) starts from the village's main road, from the eastern, short side of the site, winding as it climbs the hillside, to the west, until it reaches the eastern, main elevation of the castle, which houses the entrance to the castle's inner courtyard. A series of reasons lead to suppose that this access route has persisted over time: the short distance to the settlement at the foot of the hill; fact that the smoothest slope of the hill is in this area and thus the most easily approachable; also the direct orientation towards the main entrance of the castle. Apart from the presence of the gate of access to the park (Photo 17) and the placement of the access road, through its delimitation, currently there are no other particular design elements recognizable from the access sequence. Photos and postcards from the beginning of the 20th century (Photos 1-4) suggest however the presence, at the time, of decorative vegetation designs close

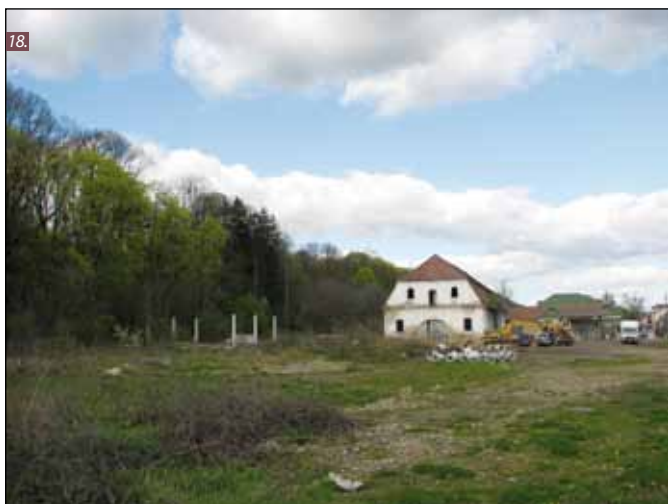
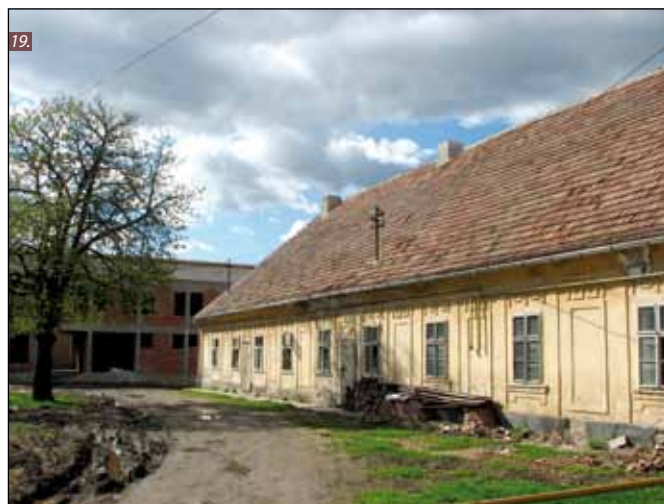
■ **Foto 18.** Șura barocă de la poalele nordice ale pîntenului de deal pe care este amplasat castelul (2008). © Andreea MILEA ■ **Foto 19.** Conacul Wass-Bánffy, situat înspre sud, în afara incintei parcului castelului (2008). © Andreea MILEA

■ **Photo 18.** The Baroque shed at the northern foothills of the spur on which the castle is placed (2008). © Andreea MILEA ■ **Photo 19.** Wass-Bánffy Manor House, placed to the south, outside the castle park (2008). © Andreea MILEA

spre vest. Mici construcții anexe sunt dispuse în dreptul laturii nordice a castelului. Șura barocă²⁴ (foto 18) se află la poalele nordice ale pîntenului de deal, accesibilă fiind din drumul principal de traversare a satului. Conacul Gallus²⁵ se află la poalele sudice ale pîntenului de deal, accesibil fiind din drumul principal de traversare a satului. Conacul Wass-Bánffy (foto 19) se află în afara amplasamentului castelului, înspre sud, adăpostind la ora actuală o școală. Parcul dendrologic (foto 7, 13) înconjoară castelul pe întreaga suprafață a platoului superior și a versanților amplasamentului.
