The Béldy Pál, Mikes, and Nemes Manor House Parks in Budila, Braşov County

HISTORICAL AND CONTEMPORARY DATA²

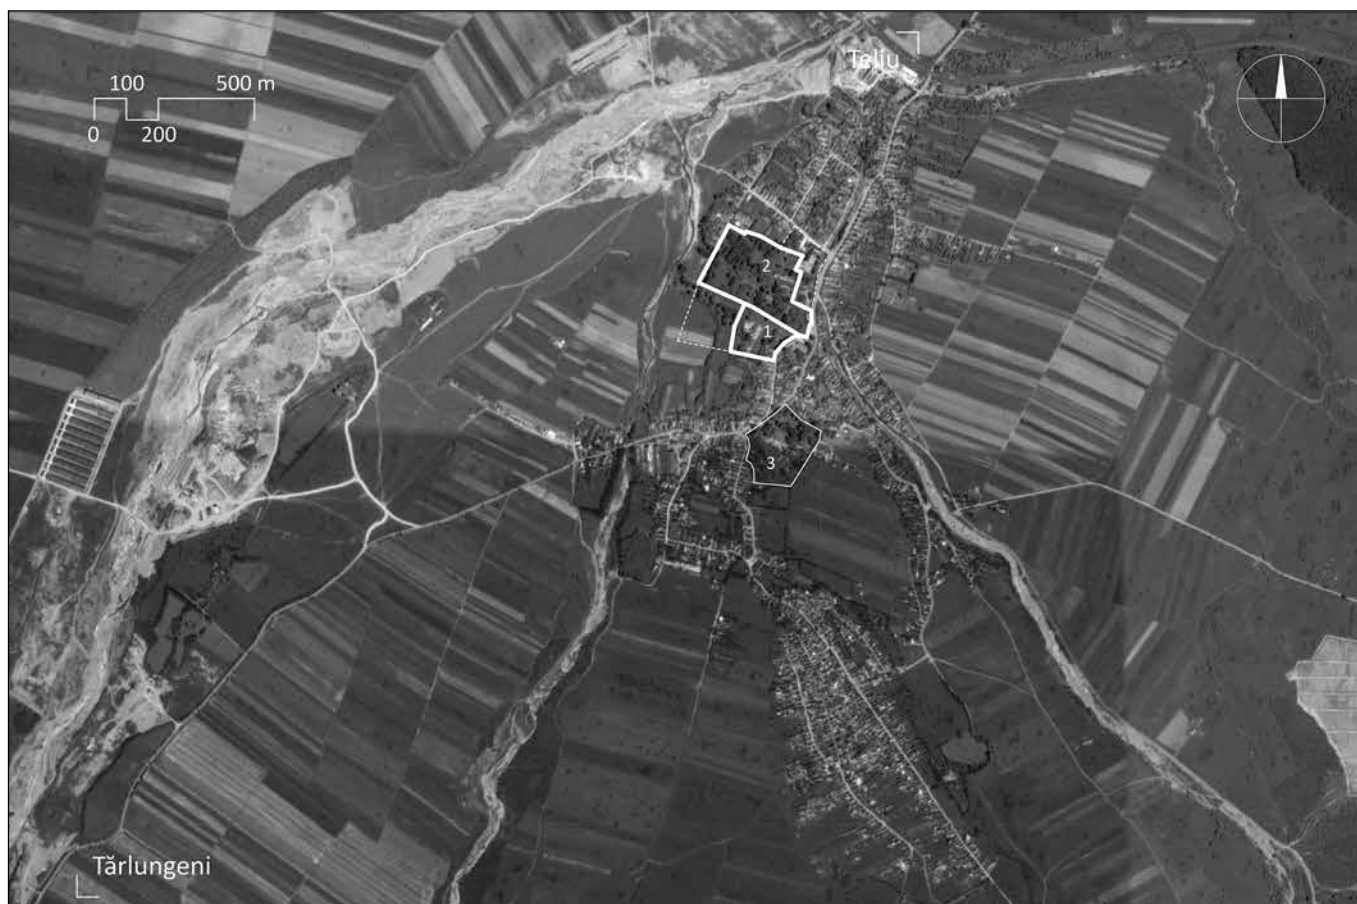
■ **Photo. 1.** Orthophoto of Budila Village (2009). The solid white contour represents the site limits of the Béldy Pál, Mikes, and Nemes Manor House ensembles, while the dotted line the possible limits of the ensembles, corresponding to the historical representations: 1 – Béldy Pál Manor House ensemble, 2 – Mikes and Nemes Manor Houses' ensemble, 3 – Béldy Ladislau Manor House ensemble (the graphic and textual markings are added by the author, the represented graphic scale is estimative) © GoogleEarth, CNES/Airbus, 2018 © Andreea MILEA

■ Budila Village has an elongated layout, on an approximately north-south direction, connecting the valleys of the Zizin and Seaca rivers. The Béldy Pál, Mikes, and Nemes Manor House ensembles are placed in the village's central area, to the west of the main road that crosses it, and from which the Mikes and Nemes Manor Houses' ensemble is directly accessible; a secondary road gives access to the Béldy Pál Manor House ensemble. The Béldy Ladislau Manor House ensemble is also placed in the settlement's central area, but more to the south and also to the south of the main village road (see MILEA 2013).

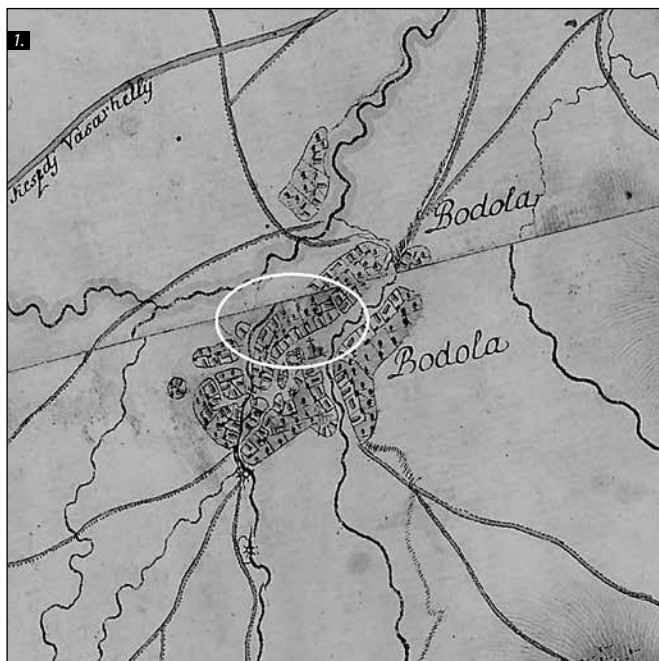
■ **Figure 1.** Representation of Budila (Bodola) in the 1st Military Survey of the Habsburg Empire (1763-1787). The area of the studied sites is represented (by the author) with a white line © Österreichisches Staatsarchiv, Arcanum Adatbázis Kft., 2018

The sites can already be identified on the First Military Survey of the Habsburg Empire (1763-1787) (Figure 1), receiving the conventional representation of large gardens or orchards. At this stage, the sites are surrounded by small built properties, with the exception of a short opening to the east, to the settlement's main road, and of their western sides, opened on the Zizin River Valley.

Habsburg Empire (1763-1787) (Figure 1) does not offer clues on the existence of buildings or landscaping on the studied sites. The Second Military Survey of the Austrian Empire (1806-1869) (Figure 2) signals the presence of buildings, but the scale of the drawing and its lack of clarity, caused by the superposition of the hatching, does not allow for a consistent pursuit of a correspondence with the current situation. The Third Military Survey of Austro-Hungary (1869-1887) (Fig. 3) is even more vague in this regard and is also less clear in its representation. Only on the mapping of the Kingdom of Hungary (1869-1887) (Figure 4) can we observe some similitude with the current situation. Thus, on the site of the Béldy Pál Manor House, both the gate pavilion and the manor house seem to be present, and on the site of the Mikes and Nemes Manor Houses a building can be identified near the border with the Béldy Pál Manor House site (discernible also in an engraving from the end of the 19th or the beginning of the 20th century (Figure 5), but non-existent at present), as well as the Mikes Manor House, the Nemes Manor House, and the latter's outbuildings.

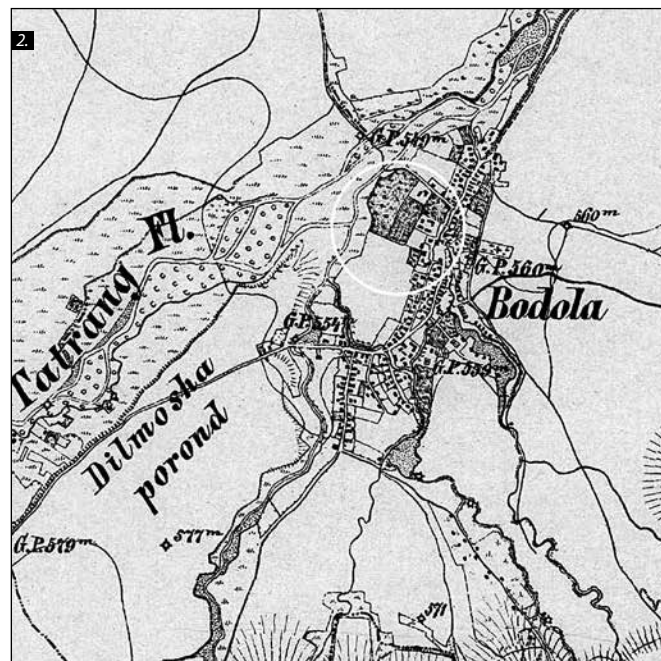
■ **Figure 2.** Representation of Budila (Bodola) in the 2nd Military Survey of the Austrian Empire (1806-1869). The area of the studied sites is represented (by the author) with a white line © Österreichisches Staatsarchiv, Arcanum Adatbázis Kft., 2018

The Second Military Survey of the Austrian Empire (1806-1869) (Figure 2) clarifies the settlement's structure. However, it leaves room for interpretation regarding the studied sites. Thus, when comparing the represented situation with the current placement of the sites, but also with the one from the First Military Sur-

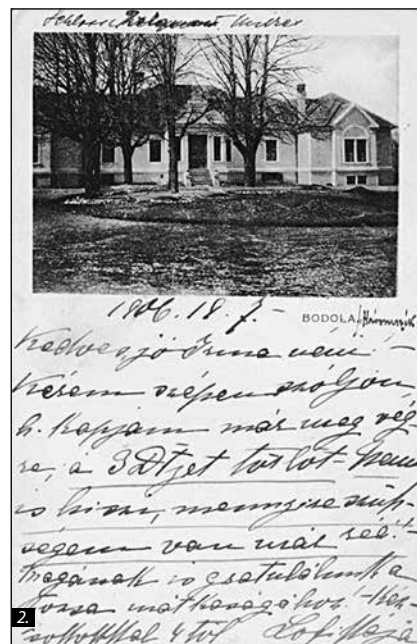
- **Fig. 5.** Gravură de la sfârșitul secolului al XIX-lea sau începutul secolului al XX-lea, înfățișând ansamblul castelului Béldy Pál: pavilionul porții (în planul de mijloc), castelul (în planul îndepărtat) și, parțial, o clădire anexă (în partea dreaptă a imaginii); se întrevăd, de asemenea, unele amenajări dovedind grija pentru plantare © Monumente Uitate

- **Figure 5.** Engraving from the end of the 19th or the beginning of the 20th century, showing the Béldy Pál Manor House ensemble: the gate pavilion (in the middle ground), the manor house (in the background), and, partially, an outbuilding (on the right side of the image); some designs, showing a care for landscaping, can also be seen © Monumente Uitate

■ Reprezentările cartografice istorice nu ne oferă indicii despre amenajările de acces, dar unele elemente pot fi observate în gravura și ilustratele de la sfârșitul secolului al XIX-lea sau începutul secolului al XX-lea de care dispunem (fig. 5, foto 2-3), constituind o bază pentru comparația cu situația actuală.

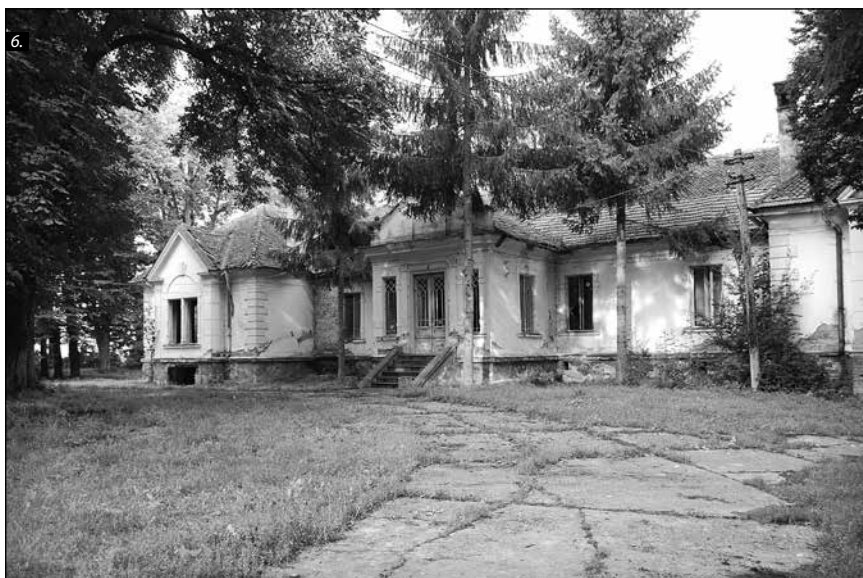
■ **Photo. 6.** Eastern elevation of the Mikes Manor House and the round lawn in front of it
© Andreea MILEA, 2009

The access to the site of the Mikes and Nemes Manor Houses is possible from its eastern side, from the settlement's main road. A straight alley crosses the area dedicated to the outbuildings, reaching near the eastern elevation of the Mikes Manor House (Photo 6), where it is taken over by the circular route imposed by a round lawn with chestnut trees (Photo 7), which allows the turn in front of the entrance to the manor house. This element is at the same time placed on the alley that unites the three manor houses; thus, from here the route can be followed to any of them (Photos 8 and 9). One of the available post-cards from the end of the 19th or the beginning of the 20th century (Photo 2) also signals the presence of the round lawn in front of the Mikes Manor House's eastern elevation; at the time, a round lawn, modelled as a slightly raised hill, with a relatively large area (its diameter was slightly smaller than the length of the manor house's eastern elevation), with both trees and ornamental flower designs, and also pedestrian alleys. The entrance to the Mikes Manor House was found, as now, on the eastern side of the building, in the axis of the symmetrical elevation, highlighted by a central jutting and mediated by a set of steps that make the connection between the levels of the terrain and of the ground floor (Photos 2, 3, and 6).

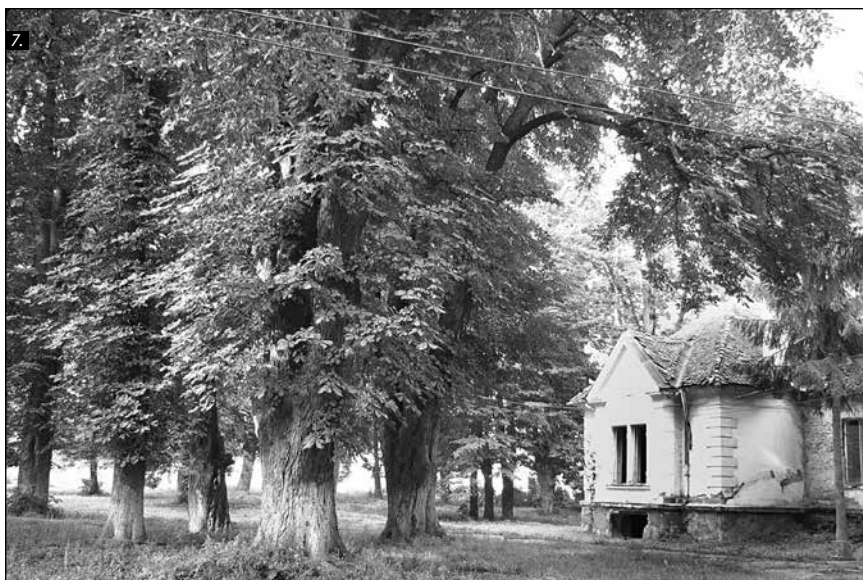
■ **Photo. 7.** Chestnuts of the round lawn in front of the eastern elevation of Mikes Manor House © Andreea MILEA, 2009

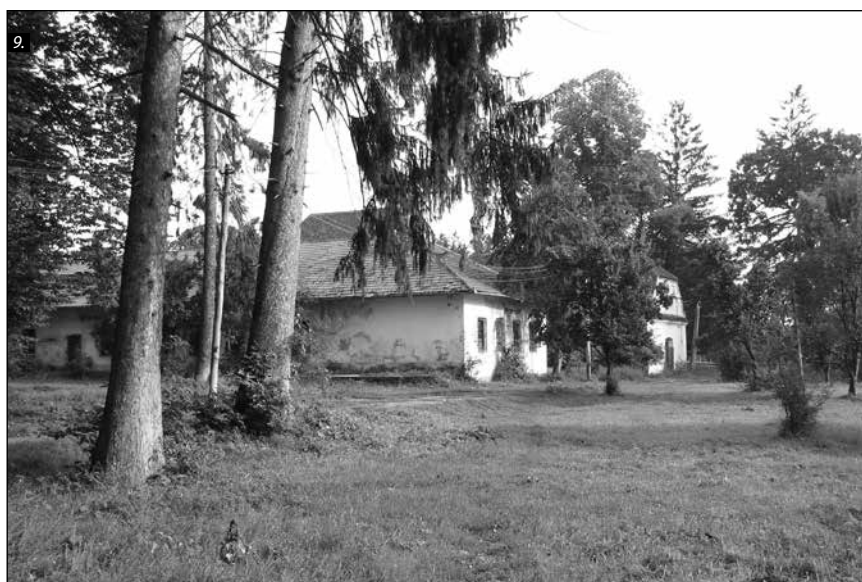
■ **Photo. 9.** The alley connecting the sites; here, looking from the Mikes Manor House towards the outbuildings preceding Nemes Manor House © Andreea MILEA, 2009

Regarding the Nemes Manor House, as we have seen, it is possible that its site used to be accessible directly from one of the settlement's roads, in an area to the north-east of the current site's limits. For the moment, the access to the Nemes Manor House's outbuildings and to its ruins can be made from the Mikes Manor House, along the alley that unites the three sites (Photo 9).
