Jelentés a Bánság veszélyeztetett templomairól III.

– befejező rész

4. Veszélyeztetett örökség

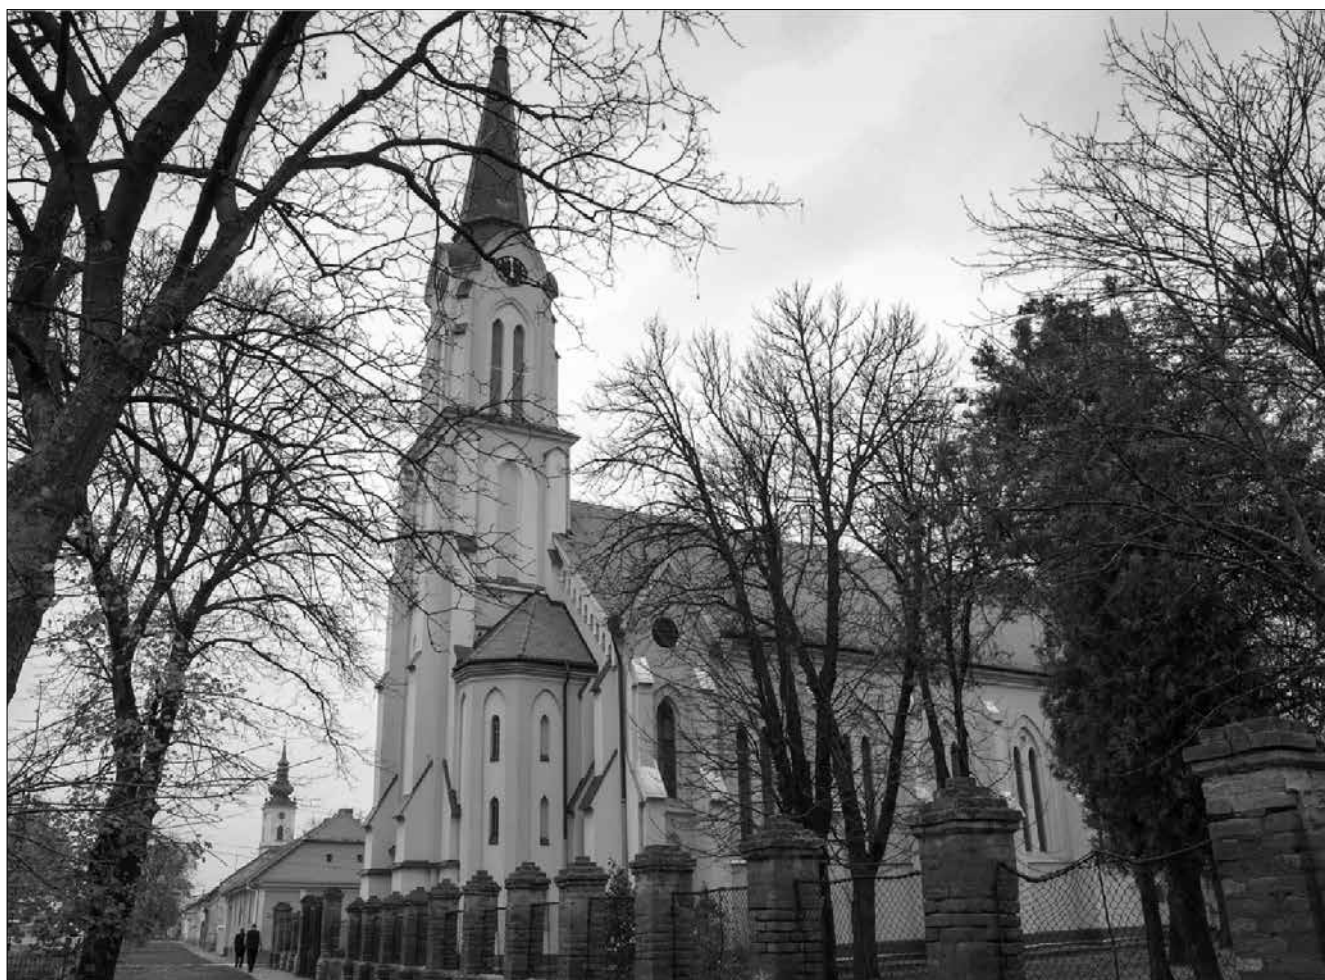
az aracsi pusztában lévő, XIII. századi templomrommal – jelenleg felújított, kifogástalan állapotban van. Híveinek száma 1500 körüli, az igehirdetés nyelve a magyar. Törökbecséről részesül oldallagos ellátásban.

Az aracsi r. k. plébániatemplom

A Törökbecséhez tartozó Aracson élő katolikusok számára a Törökbecse II. plébániát 1881-ben alapították.² Az itt található, 1903-ban a temesvári Reitter cég títusterve alapján épült Szent István király templom – amely nem azonos

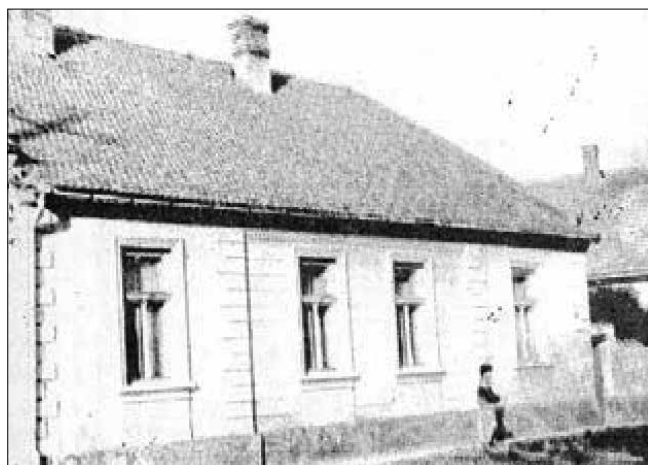
Plébániaépület

Az aracsi plébánia épülete is szerepel a püspökség templomok és egyéb egyházi épületek lebontásáról szóló határozatában. A Karagyorgye utca 83. szám alatti paplak mindössze öt perc

sétára van a Szent István-templomtól. A hitközség költségén a plébánia alapításának évében, **1881-ben épült**, utoljára 1975-ben végeztek rajta felújításokat.³ Az egyszerű épület hűen tükrözi a magyar mezővárosi kultúra XIX. századi for-

makincset, ezért elsődlegesen **városképi szerepe miatt mindenképpen megőrzendő**. Nem tudjuk, esetében pontosan mi a püspökség szándéka; aggodunk az épület sorsáért.

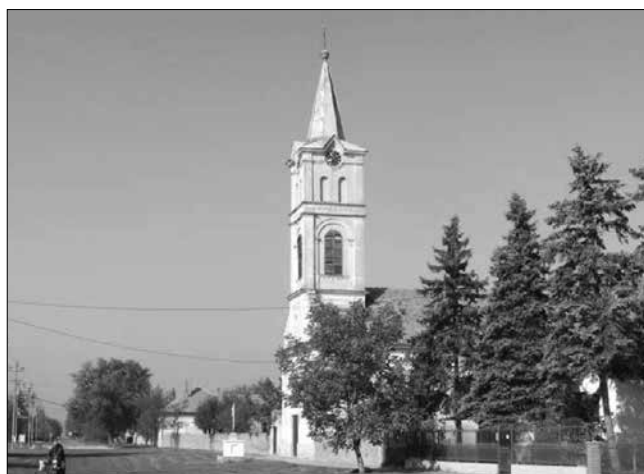
A galagonyási Szent Anna-templom

Galagonyás klasszicista-eklektikus stílusú **Szent Anna katolikus temploma** a település központjában áll, egy négyszög alakú tágas parkra néz. Egy korábbi, 1789-ben újjáépített templom helyén **1841-ben épült⁷ a község költ-**

ségén, így jellegénél és koránál fogva egyaránt műemléki és régiségértéket képvisel. A templomok lerombolásáról rendelkező püspökségi határozatban nevesített helyszínek egyike: az egyházvezetőség eredetileg a templom lebontását helyezte kilátásba. Ennek előkészületeként tudható be a hitélet szisztematikus leépítése, majd a templomhoz tartozó, **1775-ben a határőrvidék, a vallásalap és a község költségén⁸ épült régi paplak** eladása a szerb ortodox egyház részére.

A templom épületének szerkezeti állapota nem ad indokot még a lebontás felvetésére sem, mivel a többi bánsági templommal összehasonlítva **meglehetősen jó állapotú**, ami elsősorban a folyamatos használatnak tudható be (2014-ig a szerb ortodoxokat is szolgálta). Egyedül kétoldalt figyelhető meg nagyjából másfél-két méteres magasságig a falak vízese- dése. A tetőszerkezeten a hajó és a szentély feletti részen nincsenek számottevő hibák. A kétszintes harangtorony jó állapotban van, ám nagyjából egy évvel ezelőtt a szélvihar letörte a toronysisak keresztjének egyik ágát, ezt azóta sem állították helyre. Külső homlokzatán, a bejárat mellett *magyar nyelvű magasságjegy* található, amely még a Trianon előtti időkből származik.

sek és beázások nyomaiként nedvesedési foltok. Elsődlegesen a károsodás kiváltó okát kell megszüntetni: a héjazaton keresztül a csapadékvíz bejut a padlástérbe, ami egyre súlyosabb károkat okozhat.⁹ A templom belső berendezési tárgyai (keresztút stációi, templomlobogók, míves barokk oltár, belső szobrok és szószék) kiváló állapotnak örvendenek. Az értékes barokk oltár és a szobrok **jelentős műemléki többletértéket** képviselnek. A szentély boltozata felett a „Grosser Gott wir loben dich” német nyelvű feliratot találjuk. A szentélynél és a karzaton szakszerű restaurálást igénylő értékes festmények láthatóak – ezek száma összesen négy. Különösen az egyik Mária-kép kiemelkedő művészettörténeti szempontból, mely az Istenanyát a kisdéd Jézussal ábrázolja. A festmény **jelentős képzőművészeti érték**, így mielőbbi állagmegóvásra szorul.

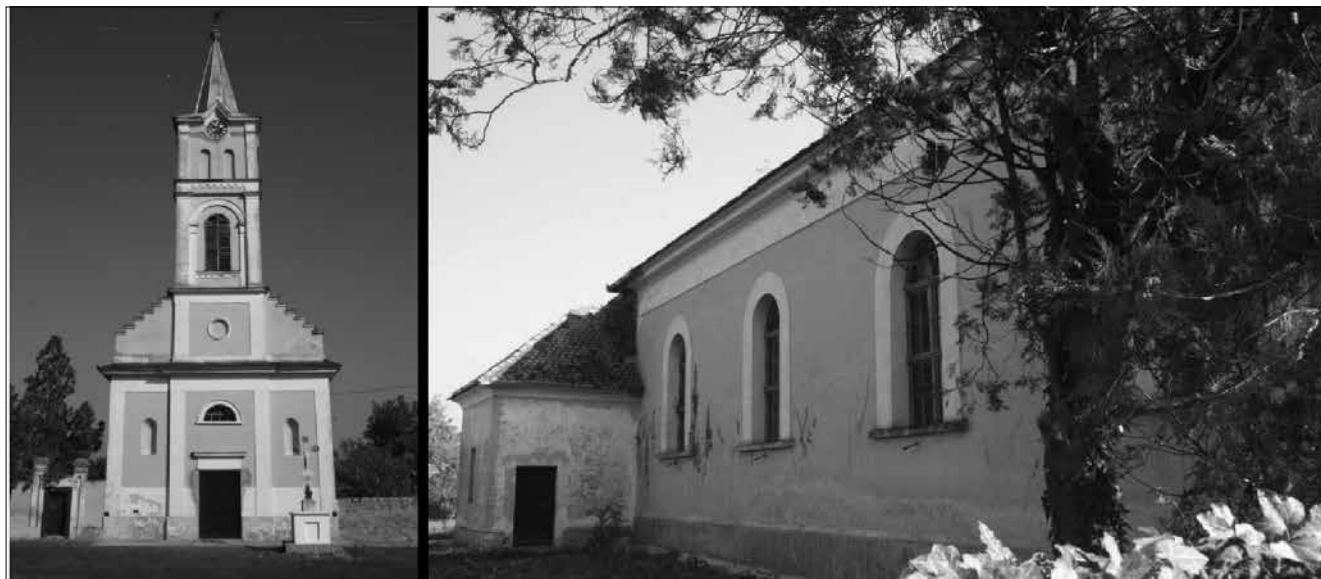
A nyugati homlokzat és az északi homlokzat a sekrestyével

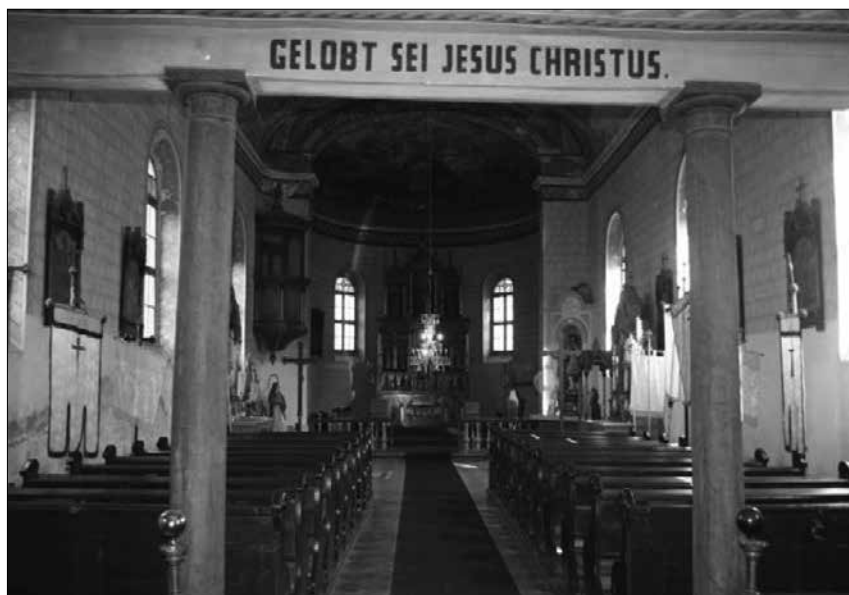
A templom belső tere kimondottan értékes, az egykoron népes gyülekezet igényességére vall. A hajóba lépve a „Gelobt sei Jesus Christus” (Dicsértessék a Jézus Krisztus) német nyelvű felirattal találkozunk, amelyet a karzatot tartó oszlopok között figyelhetünk meg. A padok állapota kifogástalan. A hajó és a szentély fölötti mennyezetet színvonalas kifestések díszítik. A mennyezeten helyenként megfigyelhetők repedé-

A templomhajó

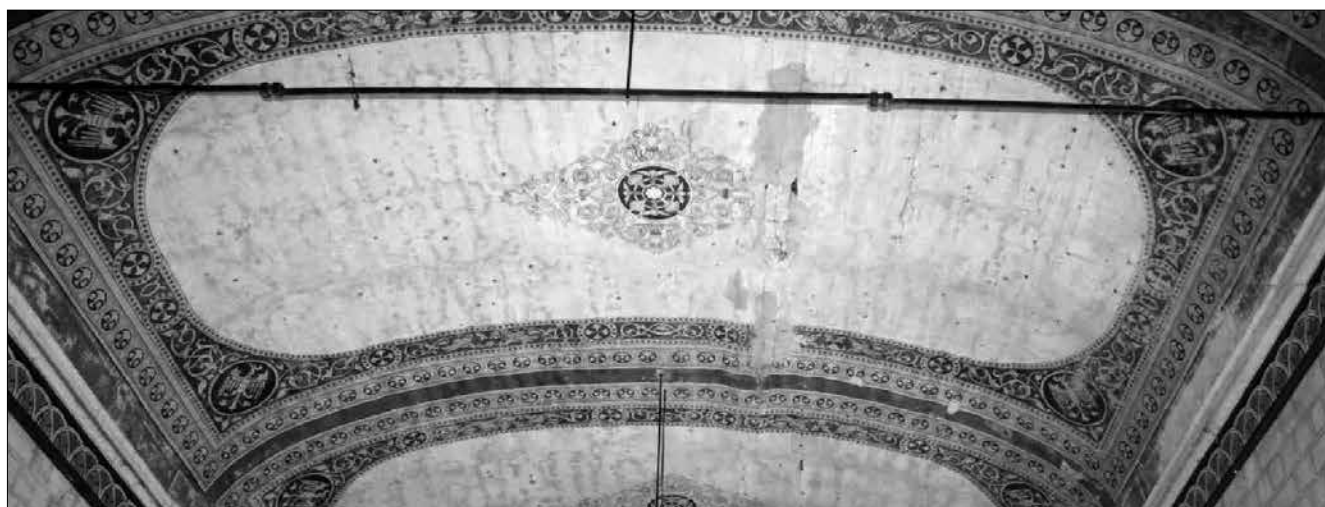
Mennyezetfestés

A templom orgonája már nincs meg. Azt, hogy mi lett a sorsa, milyen állapotban és mikor szállították el, sajnos nem sikerült megtudnunk. A mennyezetten, a karzat felett, a harangtorony tájékán nagymértékű vakolathullások észlelhetők. Ez az egész épület legjelentősebb műszaki hibája. A toronyban lévő, régiségértéke miatt műszaki megoldásként védendő óraszerkezet megrozsdásodott, állapotát emellett a lerakódott madárürülék (guanó) is kikezdi. Akár rövid távon is komolyabb gondokat okozhatnak a galambok és denevérek, melyek a templom elhagyatottságának következtében beköltöztek a harangtoronyba és a padlásra.

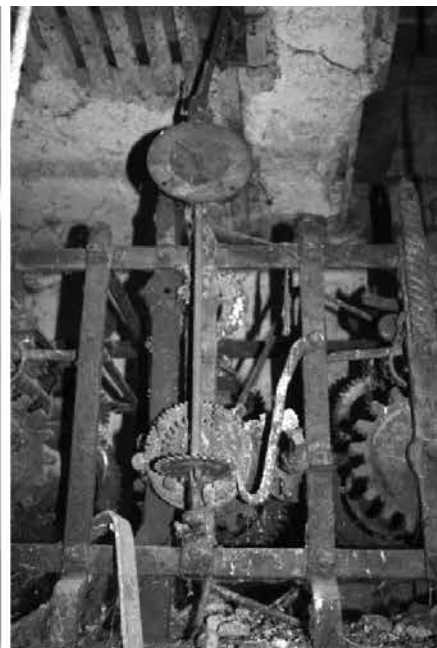
A toronyóra szerkezete

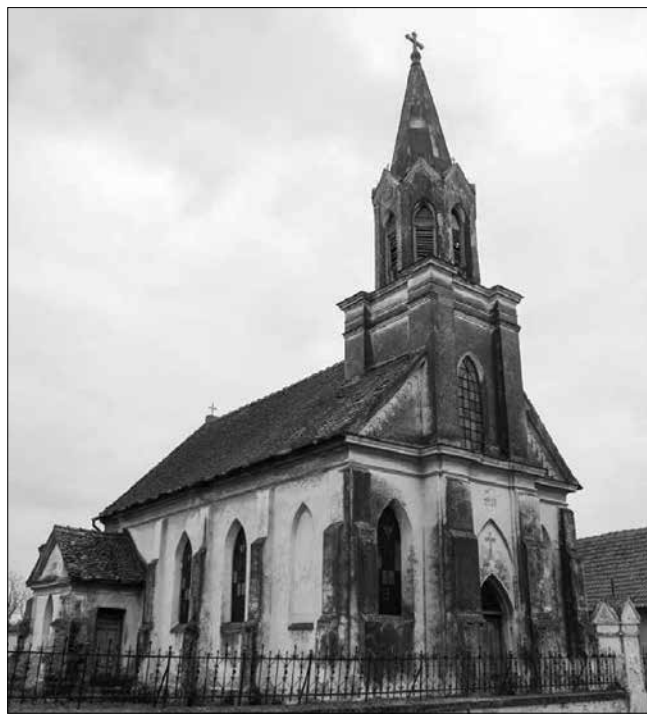
Klári, Szent Orbán-templom

A Szent Orbán-templom egytornyos, késő eklektikus – késő neogótikus jellegű szakrális épület. Külsején beázásokat észleltünk, ezeket meg kell szüntetni annak érdekében, hogy a templom állapota ne romoljon tovább. Nagyobb problémát jelent az oltár és az első négy padsor megsüllyedése, a valamikori iskolaépület pincéje ugyanis elkezdett beszakadni. Valószínűleg a nem szakszerűen elvégzett betemetésben keresendő a süllyedés oka. Ennek érdekében itt sürgős beavatkozás – utólagos, szakaszolt alábetonozás – szükséges. Ezenkívül betonkoszorú építése és tetőcsere javasolt. Érdekesség, hogy az 1930-ban épült templom már 1932-ben javításra szorult.¹²

A falak vizesek, ezért utólagos vízszigetelés szükséges. Vakolata több helyütt omladozik. A burkolat cementlapból van. A templom ajtaja felújítandó, elemei pótlandók. Belső festése egyedi. Van a templomnak két gyertyatartója 1899-ből.

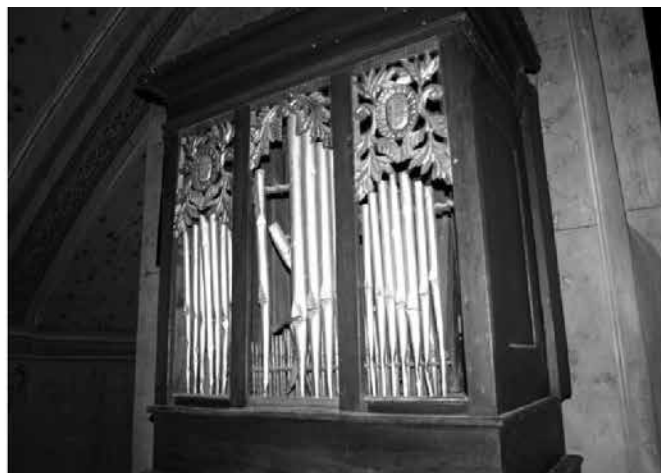
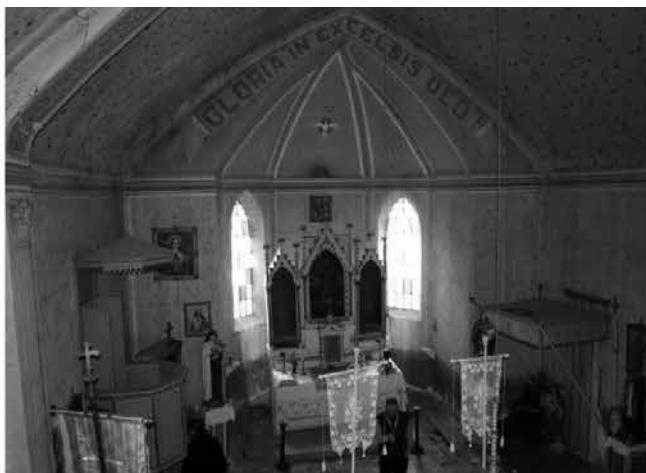
Orgonája értékes, az orgonasípok azonban eltörték, mivel évtizedekkel ezelőtt egy ittas kántortanító közéjük zuhant. A sekrestyében XIX. századi dokumentumok vannak. Megtaláltuk Horvátklári község 1885-ös eredeti közgyűlési jegyzőkönyvét, amely magyar nyelven íródott.

A templom belseje

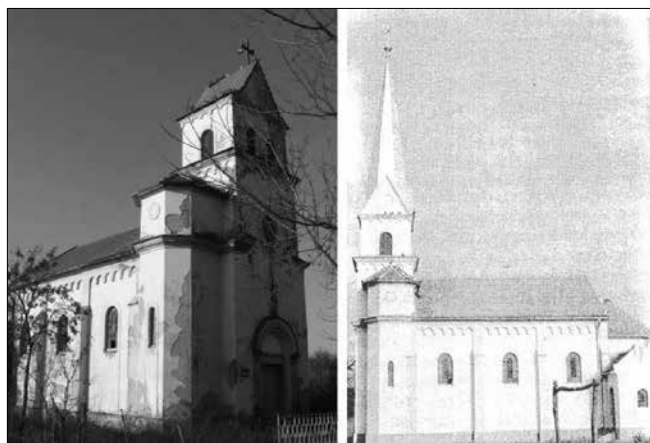
Érdemes összevetni a nagybikácsi templom mai állapotát hajdani látványával (archív kép: Erős Lajos)

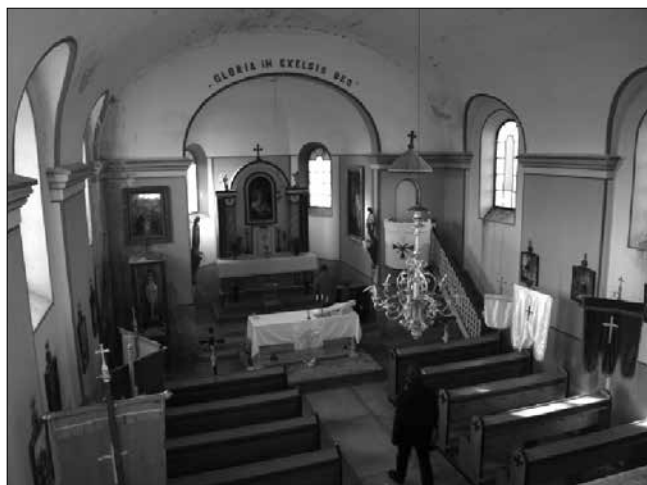
Az 1937-ben épült nagybikácsi Szent Mária Magdolna-templom a kistelepülés középpontjában található, historizáló hangulatú, egytornyos épület. Egy korábbi – tűzvészben elpusztult – imaház helyén épült Vajda Ferenc aracsi kőművesmester által, alapterülete 200 m². 1987-ben teljes körű (külső-belső) felújításon esett át.¹⁴ Szembeötlő a torony néhány éve elvégzett szakszerűtlen javítása, amely megbontja az épület stílusegységét. A templom ismét tatarozásra szorul. A hívek igyekeznek karbantartani, megőrizni templomukat és a benne levő kegytárgyakat, amelyek közül kiemelkednek a füstölő, a gyertyatartók, a magyar és latin nyelvű értékes misekönyvek (közülük főleg az 1817-ben Budán kiadott misekönyv). Jelenleg Torontáltorda plébánosa látja el.

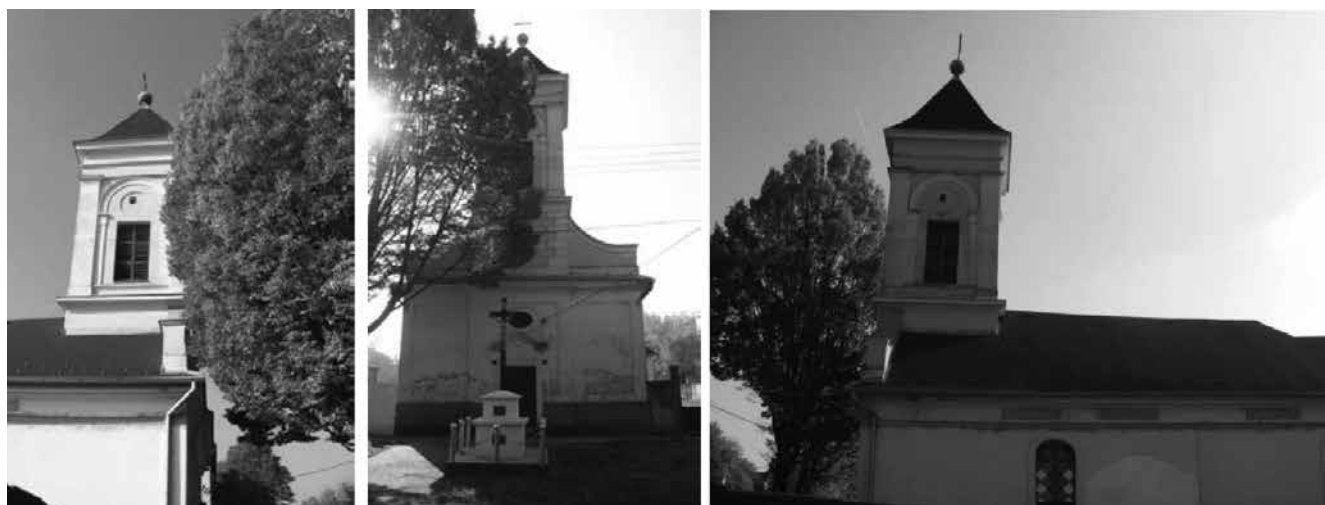
Az ópávai Árpád-házi Szent Erzsébet-templom

Az Árpád-házi Szent Erzsébet-templom jelenleg is működő istentiszteleti hely, ám a magyar nyelvű szentmise nem biztosított. Az épület jó állapotú, külsejében a 19. század építészeti hagyományait tükrözi. A településen még él néhány – főként idős – magyar lakos.

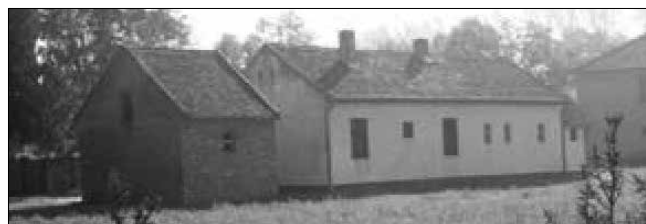
A plébániához tartozó melléképület

vonatkozik, hanem egy, a plébániához tartozó, műemléki szempontból értéktelen melléképület elbontásáról rendelkezik.

Értesüléseink szerint egy, a templomhoz tartozó épület lebontása merült fel, amelyet Kuchárik Ján atya épített, aki 1989 és 1999 között volt a helység plébánosa. Ópáván 2015 októberében jártunk. A település magyar vonatkozása első sorban abban mutatkozik meg, hogy templomának védőszentje Árpád-házi Szent Erzsébet. Meg kívánjuk jegyezni, hogy a Kuchárik Ján atya által épített plébánia-melléképület sem műemléki, sem történelmi értéket nem képvisel. Ópávával jelentésünk csupán azért foglalkozik, mert a püspökség által nyilvánosságra hozott, templomok és más egyházi épületek lebontásáról szóló határozatban nevesítik.

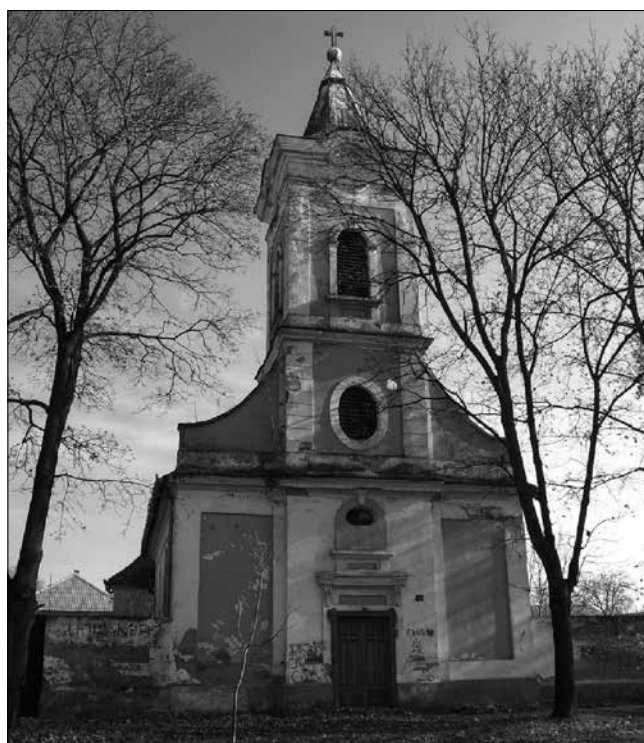
A perlaszi barokk templom

A perlaszi templom egy kisméretű, keletelt, egytornyos barokk épület. Nyugati homlokzata gyönyörű parkra néz. Szomszédjával, a földszintes, eklektikus stílusú katolikus plébániaépülettel

Kívülről megállapítható, hogy tornya ép, ám a tető és a héjazat részbeni cseréje szükséges. Beázások sajnos a külső falakon is láthatóak, elsősorban az ereszcsontrák körül. Mind a templom, mind a mellette levő szintén jelentős építészeti értéket képviselő paplak ablakainak egy része betört; valamint mindkét épület alulról nedvesedik. A plébániaépület a karbantartás hiánya miatt beázik, a tetőszerkezet és helyenként a földem állapota kritikus.

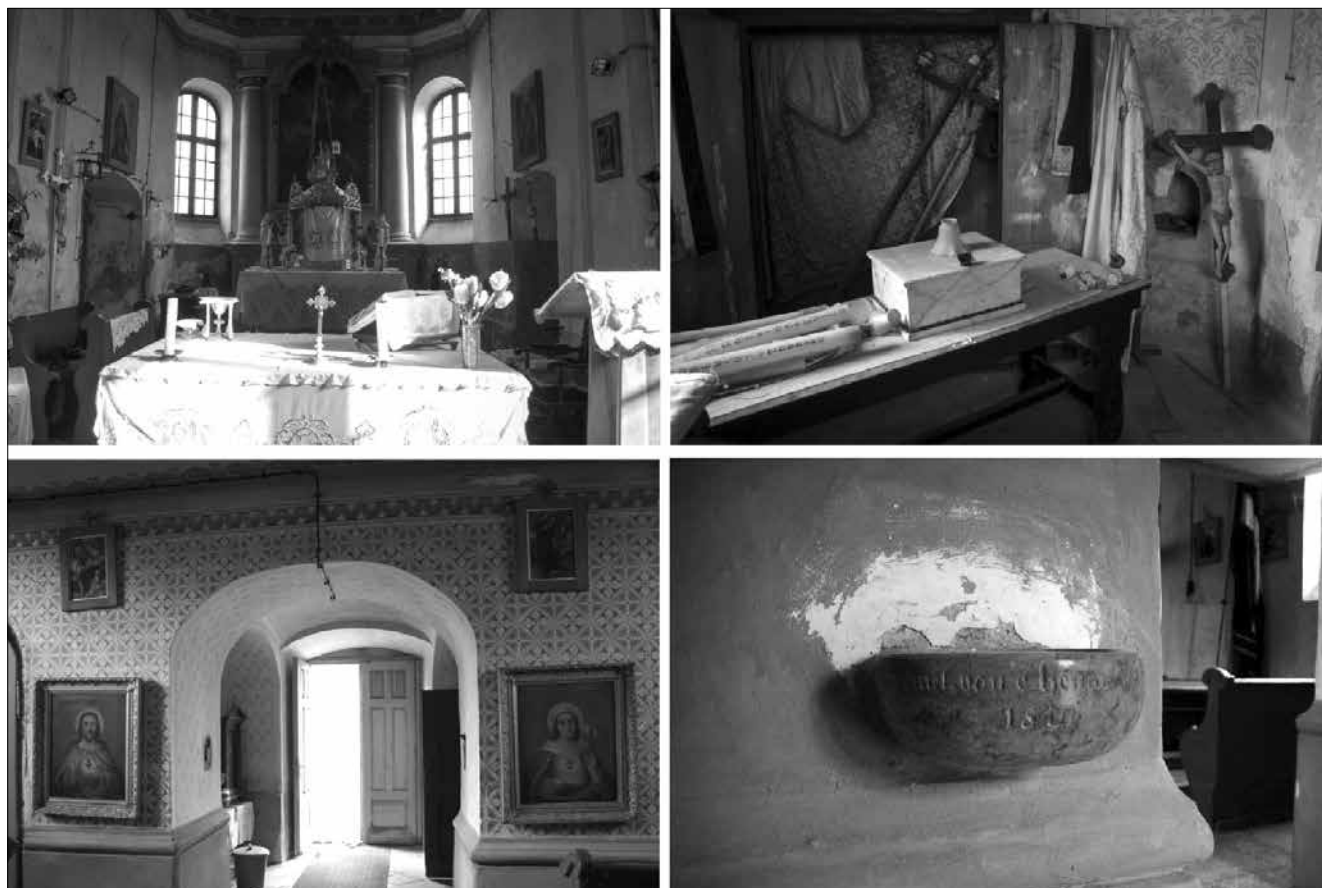
A templom belső falfelületein értékes díszítő falfestések találhatók, ám a vakolat repedezett. A padlótól számított kétméteres magasságig ázás

A templom belseje

nyomai mutatkoznak, ami az épület vízszigetelését teszi szükségessé, úgyszintén a mennyezeten a tető beázásának nyomait lehet észlelni. A templom tornyában három harang lakik, az orgona viszonylag jó állapotú, nemrég még működött, de ezúttal nem sikerült megszólaltatni. A templom belsejében található padlóburkolat eredeti. Értékes aranyozott bevonatú kereszttek, egy régi füstölő, egy német feliratú, 1840-ben tardosi márványból készült szenteltvíztartó, egy barokk keresztelőmedence, néhány szobor (Szűz Mária, Szent József), valamint számos miseruha képezik a templom értékesebb tartozékait. Egy kisebb, magyar feliratú („Isten fizesse meg!”) naiv megmunkálású szobor is említést érdemel, amely egy felhőn ülő angyalt ábrázol. A főoltárképen a szeplőtelen fogantatás látható, melynek főalakja Szűz Mária.

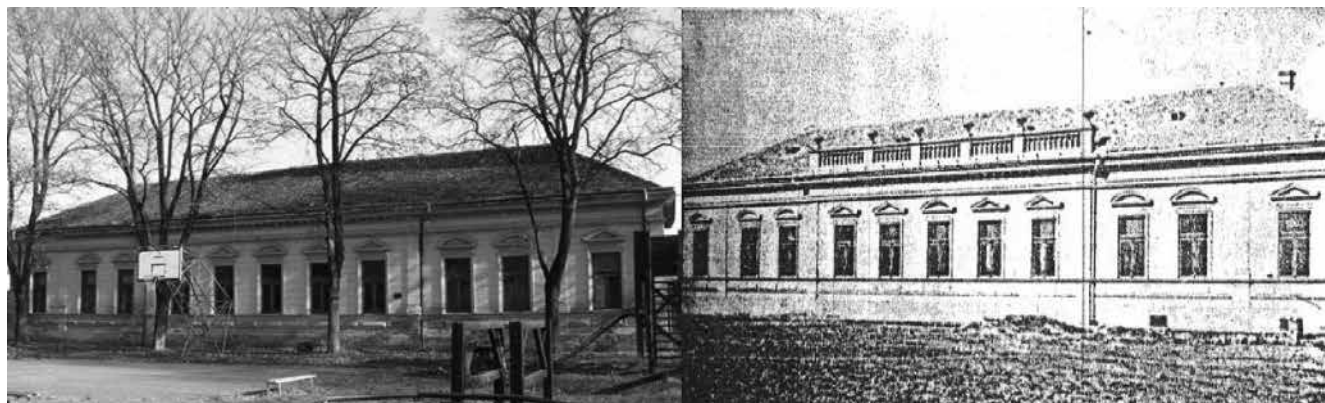
– amelyet másik oldalról az 1808-ban épült szerb ortodox templom fog közre – rendkívül **értékes műemléki együttest alkot**, ami az építmény értékét jelentős mértékben növeli.²²

A perlaszi plébánia előkelő épülete napjainkban (b) és egykor (j)
