AZ ÖRKÉNY SZÍNHÁZ FELÚJÍTÁSA

Az Örkény Színház építéséről, felújításairól

A Madách Kamara Színház rekonstrukciója

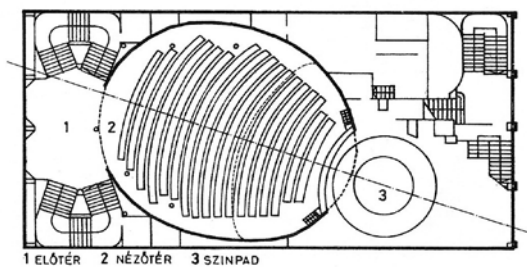
Alaprajz 1982

1 ELŐTÉR 2 NÉZŐTÉR 3 SZINPAD

Nézőtér

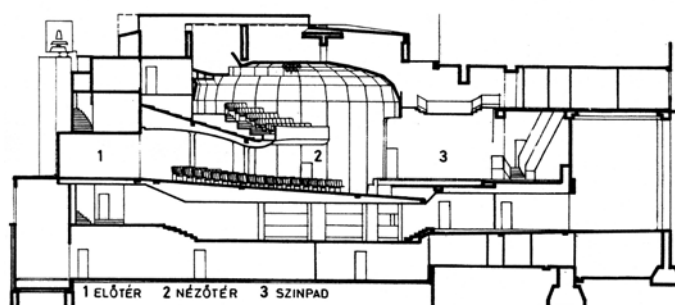
Hosszmetszet 1982

1 ELŐTÉR 2 NÉZŐTÉR 3 SZINPAD

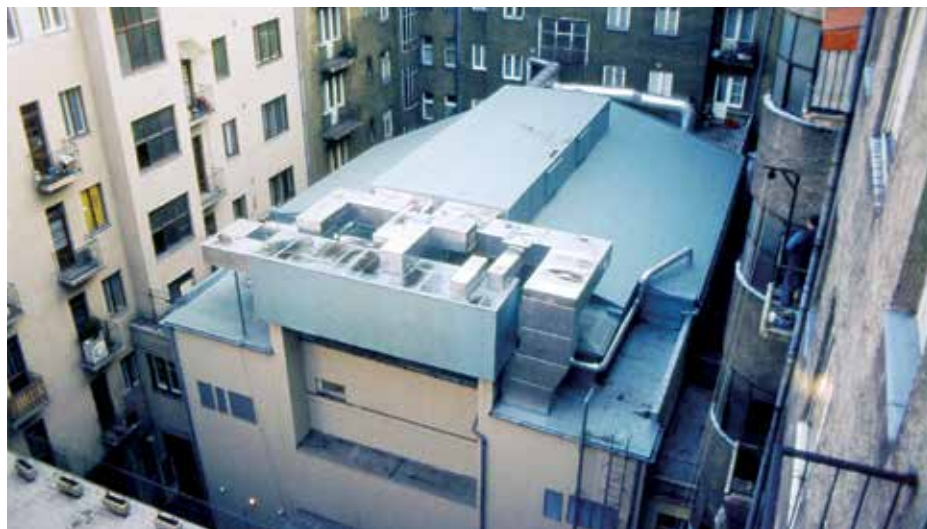
▶ Az 1979–1982-es átépítésnél a színház bővítése a lakóház udvarán
