**THE IMPORTANCE OF FLOOD HIROLOGY
IN ENVIRONMENTAL PROTECTION****AZ ÁRVÍZHIDROLÓGIA JELENTŐSÉGE A
KÖRNYEZETVÉDELEMBEN**KERÉK Gábor¹**Abstract**

The fight against river floods is a historical heritage in our country. Hungary is constantly exposed to the anomalies of surface water entering the country in both quantitative and qualitative aspects. We have been living together for centuries with the destructions of waters and we strive to mitigate their harmful effects. Recently, floods have also become an environmental factor due to overuse of river basins, urbanization and anthropogenic impacts. In this paper, the author analyzes the importance of hydrologic forecasts for operational water quality remediation operations, as well as the importance of hydrologic statistical studies onto the determination of the relevant flood level in context with the planning and permitting tasks. Finally presents - in context with last year's "Hableány disaster" - the relationship between hydrology and environmental protection by representing its hydrological and flow regulational aspects.

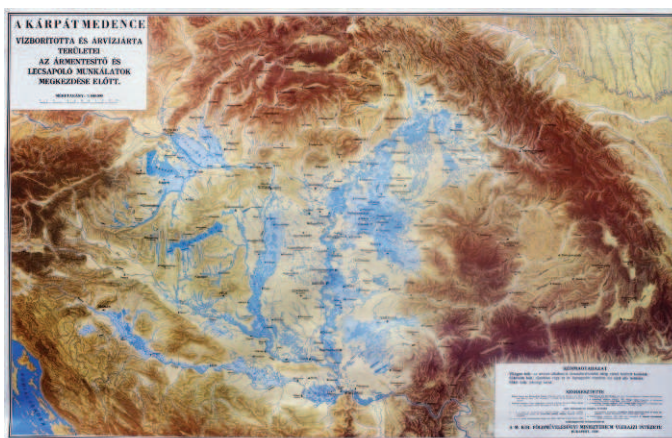
1. ábra A Kárpát-medence vízborította és árvízjárta területei az ármentesítő munkálatok megkezdése előtt[2]

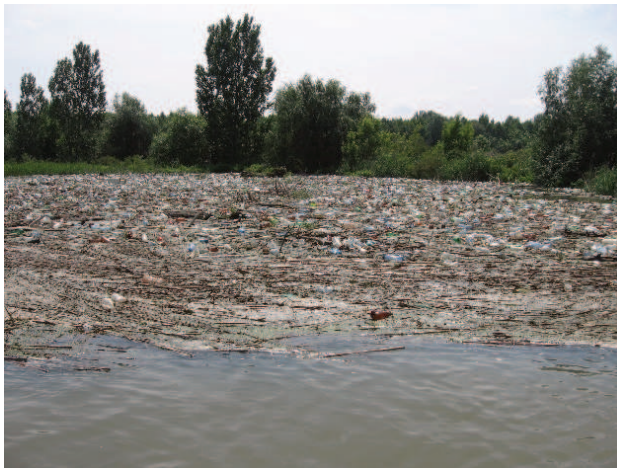
2. ábra PET palackkal jelentősen szennyezett uszadék a Tiszán 2010-ben (készítette a Szerző)

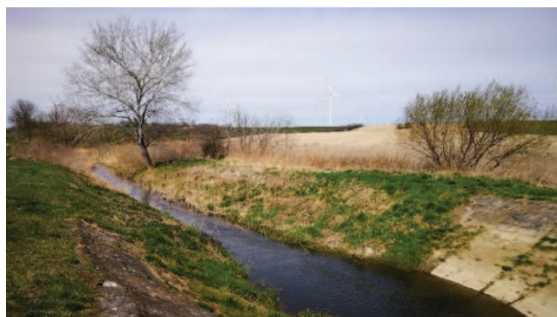
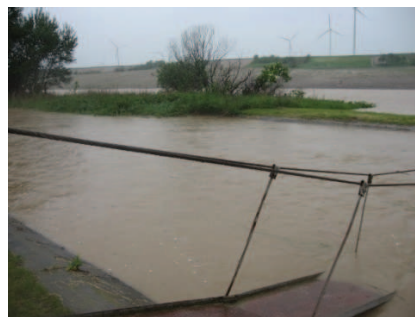
3. ábra, A Cuhai-Bakonyér völgye, Bőny, 2020. március, és ugyanaz a helyszín 2010 május 17. (készítette a Szerző)

Tipikusan ilyen kisvízfolyás a Cuhai-Bakonyér, amely 2010 tavaszán a Zsófia és Angéla névre keresztelt ciklonok nyomán kialakult árhullámok alkalmával jelentős árvízhozamokat szállított a Bakony É-i lejtőiről. A síkvidéki mederszakaszokon számottevő völgyi elöntés alá kerültek a mezőgazdasági területek, amelyekről jelentős tápanyagterhelés érte a vízfolyást. A 3. ábrán a Cuhai-Bakonyér széles völgye látható Bőny mellett, a 2010. májusában, illetve 2020. márciusában. A képek jól érzékeltetik, hogy a patak medre a jelentősebb árvízhozamokat nem képes kiöntés, és károkozás nélkül levezetni, így az árvíz egy része azt megkerülve a völgyben vonul le. Intenzív mezőgazdasági hasznosítás esetén ilyen esetben növényi tápanyagokban (nitrogén- és foszforformák) gazdag, esetleg növényvédőszerrel szennyezett víz kerül a vízfolyásba, illetve annak befogadójába, amennyiben a teljes kiömlött árvíz tömeg a völgyben marad. Az ilyen jellegű vízszennyezések általános jellemzője, hogy területi kiterjedésük okán monitorozásuk gyakorlatilag nem lehetséges.

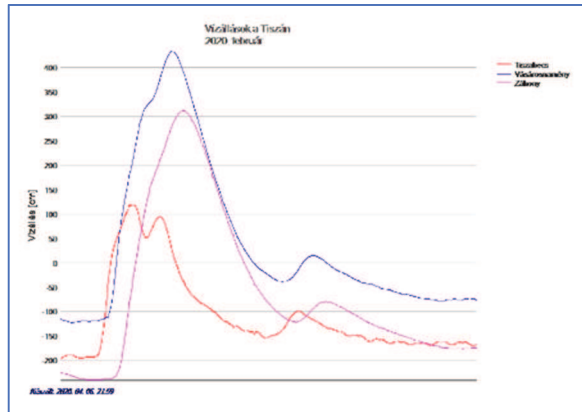
6. ábra Mért vízállások a Felső-Tiszán, 2020. február [5]

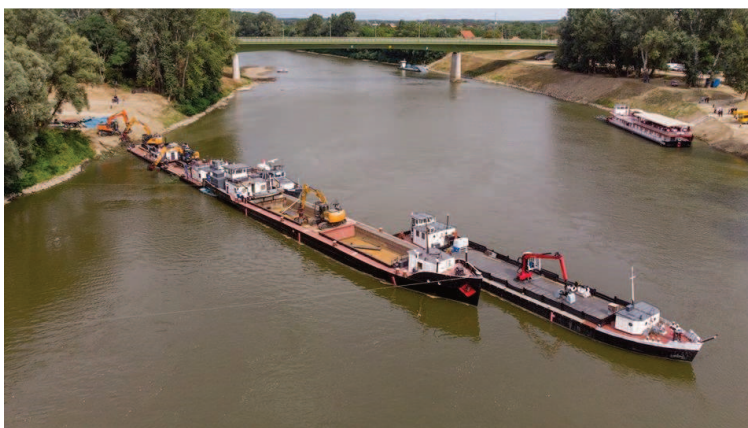
8. ábra Úszó műanyag hulladék lokalizálása a Felső-Tiszán, 2020. február [7]

lámával menetrendszerűen megérkező zömében műanyag hulladékot. Emellett ez az időelőny a lakosság védelme érdekében is jól kiaknázható, hiszen szükség esetén időigényes döntések meghozatalára adhat módot. A művelet során a 8. ábrán látható géplánc segítségével a FETIVIZIG több tonna hulladékot távolított el a folyóból. A feladat sikeres végrehajtása a tervszerűen lebonyolított kárelhárítási munkán túl, nem kis arányban a civil hulladék-monitoringnak, a FETIVIZIG online webkameráinak és megfelelő hidrológiai előrejelzésnek volt köszönhető.

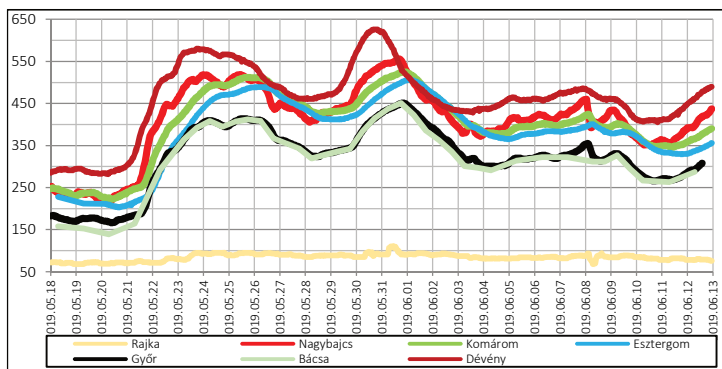
9. ábra Vízállások a Dunán, 2019. május-június [10]

A csapadék hatására a magyarországi Duna-szakaszon két egymást követő, készült-ségi szintet elérő árhullám alakult ki. Az egyes vízmércéken mért vízállásokat a 9. ábrán követhetjük nyomon:

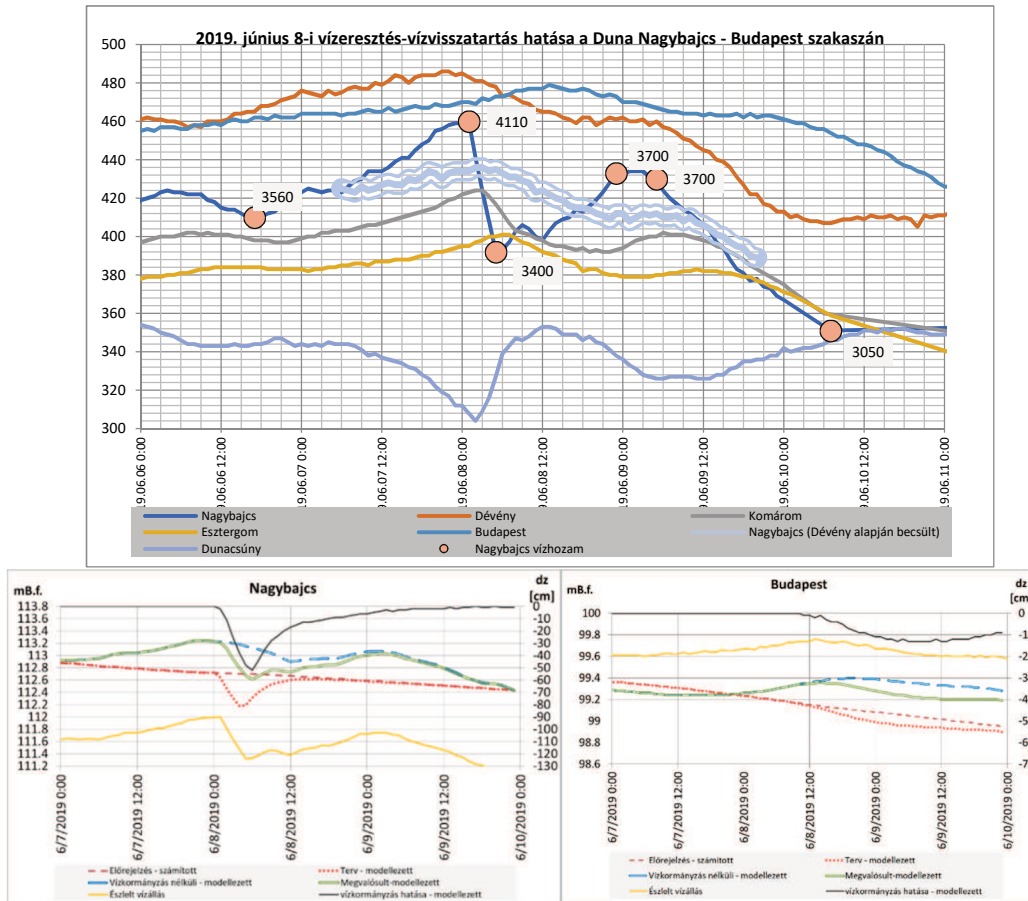
10. ábra 2019. június 8-i vízeresztés-vízvisszatartás hatása a Duna Nagybjacs - Budapest szakaszán, modellezett és mért vízszintek [11]

Várható hatások kimutatása, előrejelzése és megvalósult vízkormányzás, tényleges hatásainak vizsgálatát az ÉDUVIZIG hidrológus és HD⁵ modellezésben jártas munkatársai, valamint a Budapesti Műszaki Egyetem szakértője végezték. A vízkormányzás vízjárásra gyakorolt összegzett hatását a 10. ábrán a modellezett és mért hidrológiai adatok idősoraival szemléltetem. Az ábrán látható, hogy a Dévényi szelvény becsült vízhozama alapján a nagybajcsi vízhozam miként változott a dunacsúnyi tározó vízszintjét is figyelembe véve. Megállapítható, hogy a vízkormányzás előtt a tározó szintjét kis mértékben felemelték, majd a vízkormányzásból adódó csökkentés után vissza is töltötték. Emiatt a negatív árhullám két tényleges árhullám között alakult ki, ami idővel egymásra is futott. A Duna magyarországi felső szakaszán elvégzett vízkormányzás hatására a Duna teljes szakaszán – az árhullám-ellapulás törvényszerűségét követve – egyre kisebb amplitudójú „negatív árhullám” alakult ki, amely a modellezett eredmények szerint mintegy 1 – 1,5 dm-es vízszintcsökkenést eredményezett a Duna budapesti szakaszán a természetes vízjáráshoz képest. Az értékelés előzetes becslését a monitoring adatok visszaigazolták; eszerint a Budapesten elérhető vízszint-csökkenés 10 cm körüli volt. A vízszint-csökkenés időben a vízkormányzás megkezdése után már 12 órával érzékelhető volt Budapesten, a maximális értékét 28-36 óra között érte el. Összefüggésben a kért manipulációval is, a Clark Ádám úszódaru végül sikeres manőverrel átjutott a kritikus szakaszon, majd 2019. június 11-én, 13 napos előkészítő munkát követően kiemelte a Hableány roncsait a Dunából [9]. A hajótestben lévő gázolaj lokalizálására a mentés során nem kerülhetett sor, mivel a Duna áramlási viszonyai miatt az anyag teljes egészében eltűnt a hajó üzemanyag-tartályából, és a napokon át működő figyelőszolgálat sem azonosította a Duna teljes magyar alsó szakaszán. Az esemény jól világított rá a hidrológia, a műszaki mentés és a környezetvédelem szoros összefüggéseire, a hidrológiai előrejelzések és elemzések pedig jól támogatták a komplex mentési munkát.
