A KOPPÁNYMONOSTORI-SZIGET KIALAKULÁSA ÉS TÁJTÖRTÉNETE

Kulcsszavak: Duna, sziget, ártéri erdő, hullámtér, térkép

THE FORMATION AND LANDSCAPE HISTORY OF THE KOPPÁNYMONOSTOR ISLAND

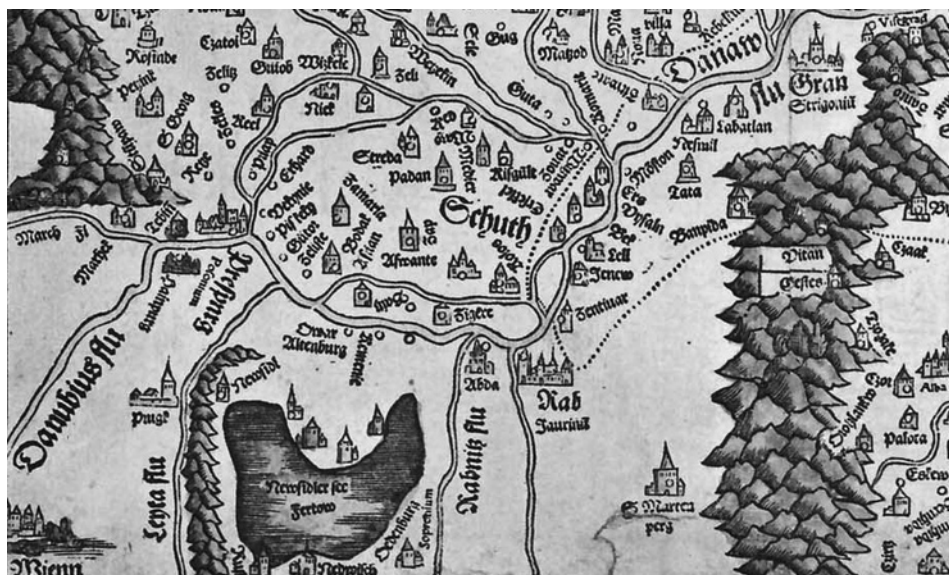
1. ábra Lazarus térkép részlete XVI. század (kb. a mai Magyarország északi Duna szakasza)

Figure 1. Lazarus map, XVI. century (north-western Danube part in Hungary)

A 18. századot megelőző időkből származó térképek kis felbontása és pontatlansága nem teszi lehetővé, hogy a ma közel 87 hektár területű Koppánymonostori-sziget vagy annak csak a helye, a korai térképeken azonosítható legyen. Így nem lehet egyértelműen bizonyítani a sziget létezését vagy nem létezését sem az első Pannóniát ábrázoló 16. század elején Lázár deák által készített, Lazarus néven ismert térkép (1. ábra) elemzése során, sem a későbbi, 1600-as évek során készült Duna térképek alapján (2. ábra).

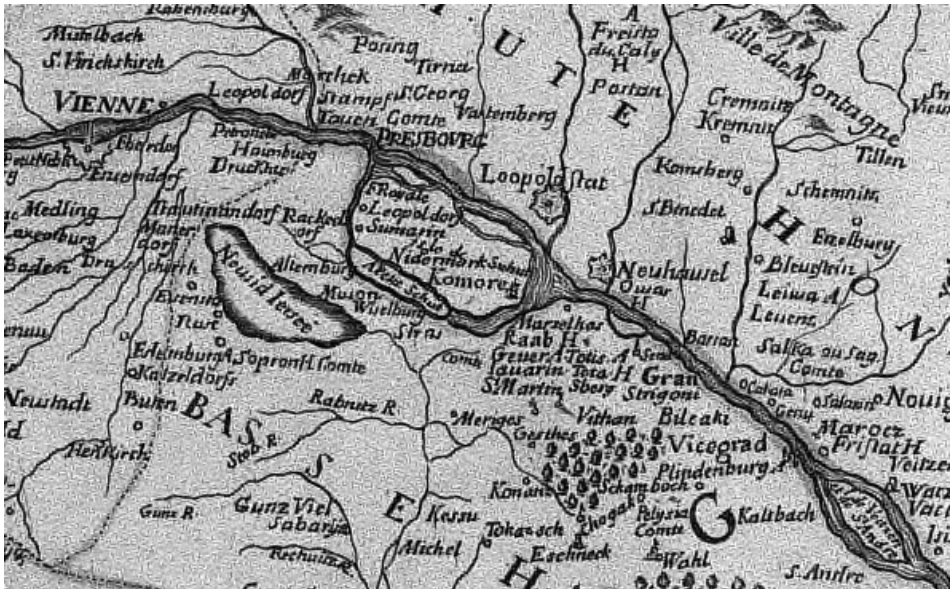
2. ábra Duna térkép részlete 1690

Figure 2. Danube map 1690

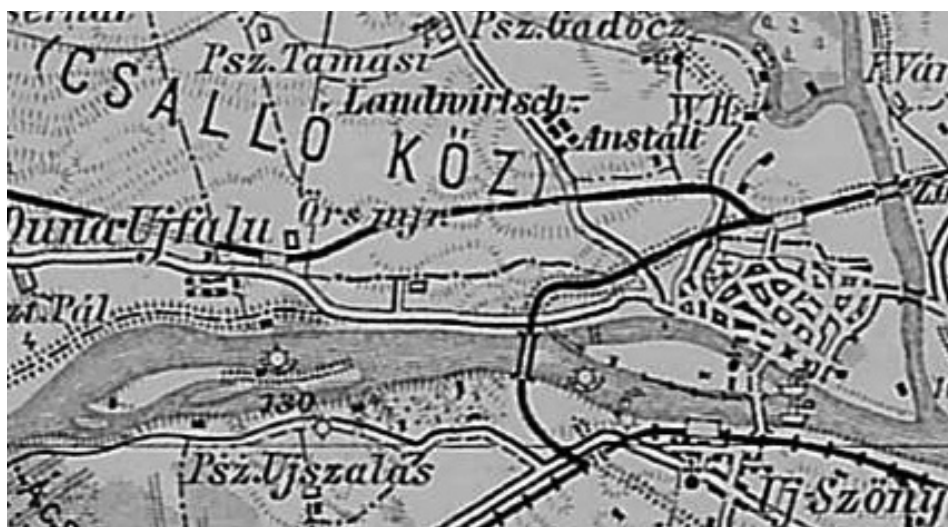
A következő két rendelkezésünkre álló térkép nem szolgál új információval, viszont olyan célból érdemes szemügyre venni őket is, hogy a néha előforduló térképészeti pontatlanságok és a jelzett helyesbítések hiányosságai is megmutatkozzanak. Az egyik ilyen térkép az Osztrák-Magyar Monarchia III. katonai felmérésének az 1910-ben helyesbített 1:200 000 eredeti méretarányú felvétele (6. ábra), amely kis felbontásából fakadóan, a generalizálások és összevonások miatt sokkal kevesebb információval szolgál, mint a nagyobb méretarányú társai.

6. ábra III. számú katonai felvétel, 1910-ben helyesbítve, eredetileg 1:200 000
 Figure 6. III. Military Mapping Survey, updated in 1910, original scale: 1:200 000
